**PIANO ELIMINAZIONE  
BARRIERE ARCHITETTONICHE (PEBA)  
secondo stralcio**

**04** **AMBITO EDILIZIO**  
**SCHEDE DI SINTESI**  
**con estratto planimetrico**  
**per l'identificazione dell'edificio**  
**ed assegnazione della priorità primaria**

| SI_01_Municipio - Palazzo D'Aronco | | |

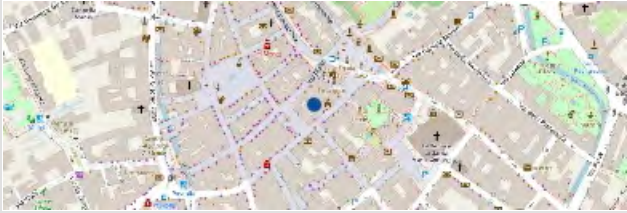
| DESC. STATO DI FATTO | Ingresso per il personale adattato come ingresso per persone con disabilità motorie: rampa con pendenza >8% ed altre criticità, reception con bancone h>90cm, area operativa della reception con gradino. | | | |
| DESC. STATO DI FATTO | Segnaletica per il wayfinding non presente o di difficile lettura nell'intero edificio, sia all'esterno che all'interno. | | | |
| DESC. STATO DI FATTO | Servizi igienici non accessibili; gli unici servizi accessibili, separati per uomo e donna, si trovano al piano primo, in prossimità di sala Ajace. | | | |
| DESC. STATO DI FATTO | Piano quarto (uffici) raccordato solo da gradini | | | |
| DESC. STATO DI FATTO | Area al piano primo, con sale di rappresentanza e sala consigliare, raccordata solo da gradini | | | |

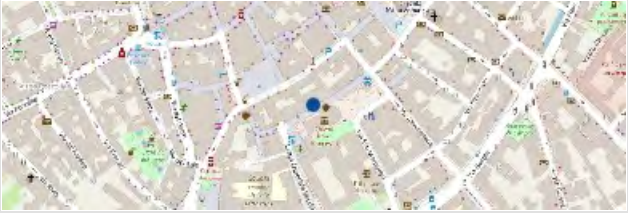
| SI_02_Municipio_UO Anagrafe | | |

| DESC. STATO DI FATTO | Area anagrafe con sportelli per il contatto con il pubblico raccordata solo da gradini e con dislivelli nell'area riservata al personale raccordati con rampe con pendenza >8% | | | |

| DESC. STATO DI FATTO | Sportelli con banconi ad altezza >90cm | | | |

| DESC. STATO DI FATTO | Servizio igienico accessibile al piano primo con porta di accesso all'antibagno prossima alla scala in discesa. Servizi accessibili ai diversi piani con modeste criticità | | | |

| DESC. STATO DI FATTO | Porte di diverse aree ed uffici a due ante, con luce singola anta 65 cm o del tipo va e vieni | | | |

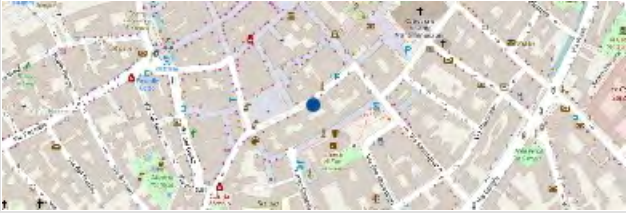
| SI_03_Municipio_Civico 10 | | |

| DESC. STATO DI FATTO | Porta di ingresso a due ante con luce netta singola anta 70 cm. Citofono ad altezza non conforme. | | | |

| DESC. STATO DI FATTO | Il servoscala e la successiva pedana raccordano solo il piano primo mentre gli altri piani sono serviti solo dalla scala. | | | |

| DESC. STATO DI FATTO | Il piano si compone di livelli sfalsati, appartenenti ad edifici adiacenti resi comunicanti. La pavimentazione dell'area è sdruciolevole. | | | |

| DESC. STATO DI FATTO | Servizi igienici accessibili assenti (parte piano primo) o con criticità. | | | |

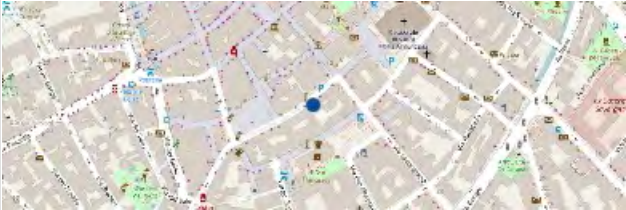
| SI_04_Municipio_Civico 12 | | |

| | DESC. STATO DI FATTO | Ingresso con gradino 5cm e con porta a due ante (luce singola anta 67 cm). | | |

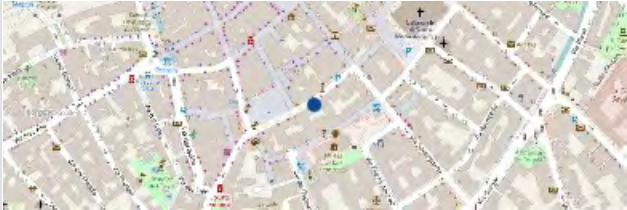
SI\_05\_Municipio\_Civico 14d

| | DESC. STATO DI FATTO | Ingresso con dislivello da 5 cm | | |
| | DESC. STATO DI FATTO | Bussola di ingresso con spazi restanti non conformi. | | |
| | DESC. STATO DI FATTO | Servizio igienico accessibile non presente. | | |
| | DESC. STATO DI FATTO | Servizi igienici non accessibili e con gradini (piani primo e secondo). | | |
| | DESC. STATO DI FATTO | Piano primo e secondo raccordati solo da gradini. | | |

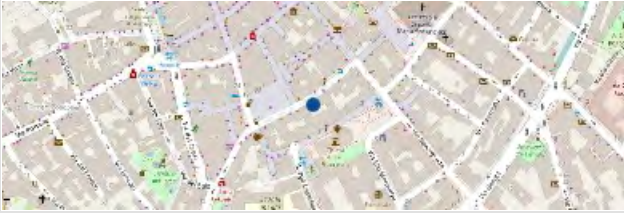
SI\_06\_Municipio\_Onoranze funebri

| DESC. STATO DI FATTO | Servizio igienico accessibile utilizzato in modo improprio e con altre criticità. | | | |

| DESC. STATO DI FATTO | Ingresso con dislivello da 5 cm | | | |

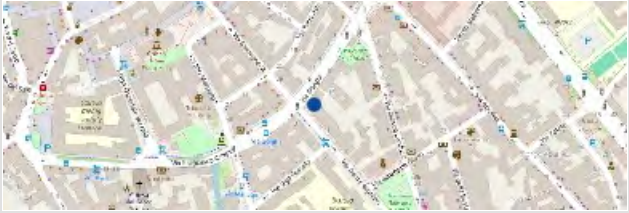
| SI_07_Municipio_UO Sociale, inclusione e anziani | | |

| Servizi Igienici Riservati A Persone Con Disabilità | No | |
| Collegamenti Verticali Interni | Scala - Ascensore (con criticità) | |
| Ingressi | Con gradini | |

| DESC. STATO DI FATTO | I servizi igienici indicati come accessibili, ai diversi piani, presentano gravi criticità: porte luce 70 cm e con spazi antistanti/retrostanti non conformi, sanitari non conformi. | | | |

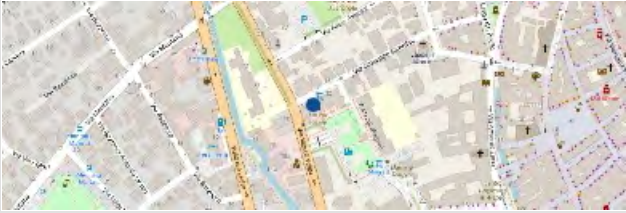
| SI_09_Sportello Unico Attività Produttive SUAP | | |

| DESC. STATO DI FATTO | Porta su via di esodo con gradino e con spazi antistanti/retrostanti non conformi | | | |

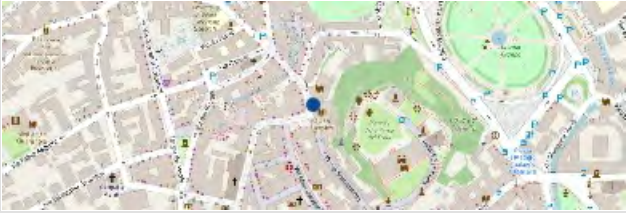
| SI_11a_Biblioteca civica Joppi | | |

| | DESC. STATO DI FATTO | Bussola di accesso con larghezza interna tale da non garantire la conformità degli spazi antistanti/retrostanti alle porte, porte con peso eccessivo e maniglie non ergonomiche | | |

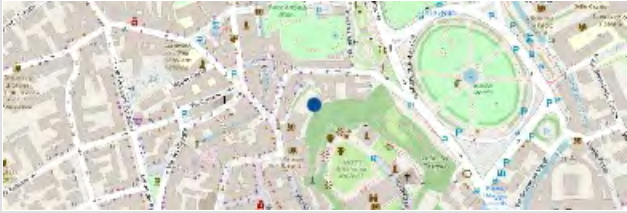
| SI_11b_Biblioteca civica Joppi_Casa Pellis | | |

| | DESC. STATO DI FATTO | Servizio igienico accessibile con porta con spazi antistanti/retrostanti con conformi. Servizio con criticità legate agli arredi. | | |

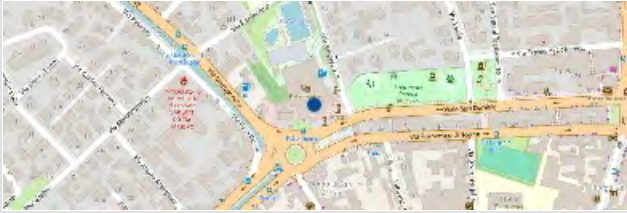
| SI_13_Teatro Palamostre | | |

| DESC. STATO DI FATTO | L'area per gli spettatori è accessibile solo in parte e mediante servoscala. I camerini, posti in un corpo retrostante al palcoscenico, sono raccordati solo da scale. | | | |

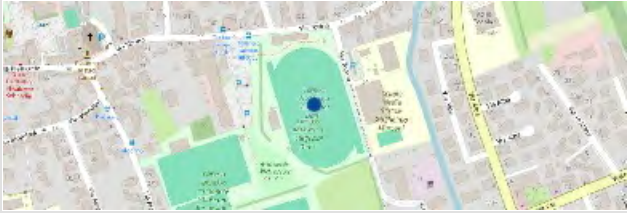
| SI_23_Campo atletica Dal Dan | | |

| | DESC. STATO DI FATTO | Porte di accesso alle aree servizi igienici con spazi antistanti/retrostanti non conformi | | |

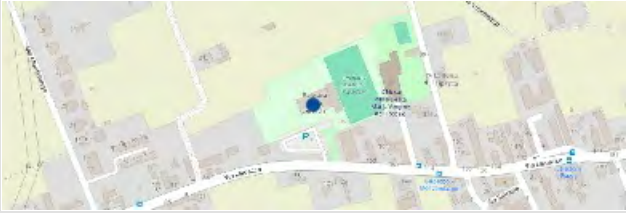
| SI_24_Palestra Cernich | | |

| | DESC. STATO DI FATTO | Porte di accesso all'area servizi con spazi antistanti/retrostanti non conformi | | |

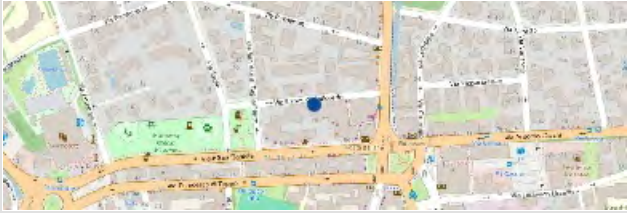
| SI_26_Servizi sociali territoriali | | |

| DESC. STATO DI FATTO | Ingresso con gradino da 16 cm, porta di ingresso con spazi antistanti/retrostanti non conformi | | | |
