PIANO ELIMINAZIONE BARRIERE ARCHITETTONICHE (P.E.B.A.)

conforme a “Linee guida predisposizione P.E.B.A. Regione F.V.G.”

04 SCHEDE DI SINTESI

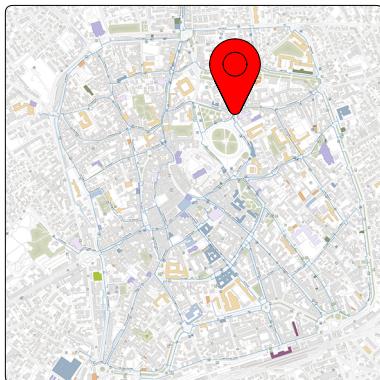
Comune di UDINE	Ambito URBANO	SCHEDA DI SINTESI
	Localizzazione CAPOLUOGO	
	Denominazione LARGO DELLE GRAZIE (area)	Codice via

Percorso pedonale:	marciapiedi							
Pavimentazione prevalente:	cubetti porfido							
Pista ciclabile:	no							
Corsie di marcia:	2 corsie - doppio senso							
Sede stradale_larghezza:	---							
Sede stradale_restringimenti:	---							
Sede stradale_pend. longitud.:	fino a 9%							
Attrattori:

Attraversamento pedonale: <ul style="list-style-type: none"> - con lunghezza > 8 m - privo di segnaletica tattile plantare - con pavimentazione con sconnessioni e deformazioni - con gradini (fino a 12 cm)

Assenza di attraversamento pedonale. Percorso con gradini (10 cm).

Percorso: <ul style="list-style-type: none"> - con pendenza longitudinale del 9% - con pavimentazione con sconnessioni e deformazioni

Percorso: <ul style="list-style-type: none"> - con restringimenti con larghezza < 90 cm (75-68 cm) - pendenza longitudinale del 7% - con pavimentazione con sconnessioni e deformazioni

Percorso: <ul style="list-style-type: none"> - con pendenza longitudinale del 5,5% - con pavimentazione con sconnessioni e deformazioni

Numero di criticità	Percorso rilevato	Priorità	Costo totale eliminazione
52 <small>totale</small>	305 m <small>totale</small>	1min/37max 15	€ 143.390,00

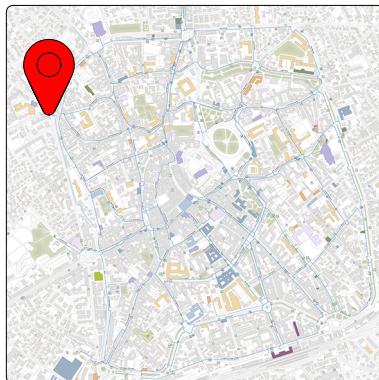
Comune di UDINE	Ambito URBANO	SCHEDA DI SINTESI
	Localizzazione CAPOLUOGO	
	Denominazione PIAZZALE CAVEDALIS (area)	Codice via

Percorso pedonale: marciapiedi
Pavimentazione prevalente: cubetti porfido - lastre profido - matonelle asfalto
Pista ciclabile: si
Corsie di marcia: 1 corsia - senso unico - stalli in linea
Sede stradale_larghezza: ---
Sede stradale_restringimenti: ---
Sede stradale_pend. longitud.: non rilevante
Attrattori:

Numero di criticità	Percorso rilevato	Priorità	Costo totale eliminazione
45	90 m da via Volpe ad Auditorium Zanon (rif. mappa) totale	1min/37max 14	€ 150.819,00

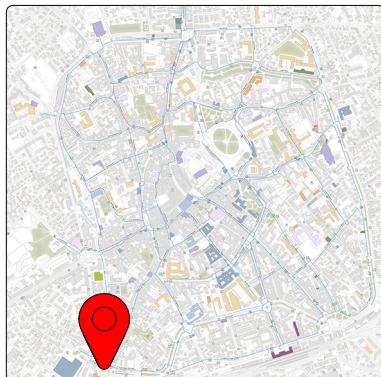
Comune di UDINE	Ambito URBANO	SCHEDA DI SINTESI
	Localizzazione CAPOLUOGO	
	Denominazione PIAZZALE CELLA	Codice via

Percorso pedonale: marciapiedi
 Pavimentazione prevalente: cubetti porfido
 Pista ciclabile: si
 Corsie di marcia: rotatoria
 Sede stradale_larghezza: ---
 Sede stradale_restringimenti: ---
 Sede stradale_pend. longitud.: non rilevante

Attraversamento pedonale: - privo di segnaletica tattile plantare - con ostacoli costituiti da paletti dissuasori - con pavimentazione antistante con sconnesioni e deformazioni e priva di segnaletica tattile plantare per orientamento

Numero di criticità	Percorso rilevato	Priorità	Costo totale eliminazione
9 totale	60 m totale	1min/37max 17	€ 5.802,00

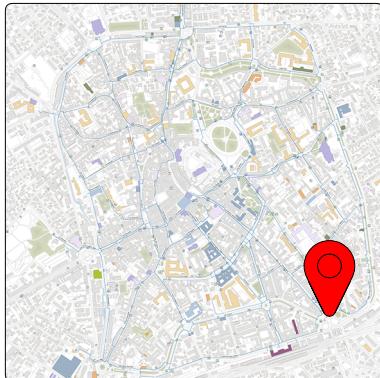
Comune di UDINE	Ambito URBANO	SCHEDA DI SINTESI
	Localizzazione CAPOLUOGO	
	Denominazione PIAZZALE D'ANNUNZIO (area)	Codice via

Percorso pedonale:	marciapiedi							
Pavimentazione prevalente:	mattonelle in asfalto pressato - cubetti porfido							
Pista ciclabile:	si							
Corsie di marcia:	vario - stalli in linea							
Sede stradale_larghezza:	---							
Sede stradale_restringimenti:	---							
Sede stradale_pend. longitud.:	non rilevante							
Attrattori:

Attraversamento pedonale: <ul style="list-style-type: none"> - privo di segnaletica tattile plantare - con rampa di raccordo con pendenza 10% - con lunghezza > 8 m

Attraversamento pedonale: <ul style="list-style-type: none"> - con punto di svolta lungo il percorso con p.traversale del 7,7% - con lunghezza > 8 m

Attraversamento su via Ungheria: <ul style="list-style-type: none"> - con ostacoli - con segnaletica tattile plantare non intercettabile - con rampe di raccordo non allineate all'attraversamento

Numero di criticità	Percorso rilevato	Priorità	Costo totale eliminazione
38 totale	230 m totale	perimetro nord (rif. mappa)	1min/37max 8 € 48.398,00

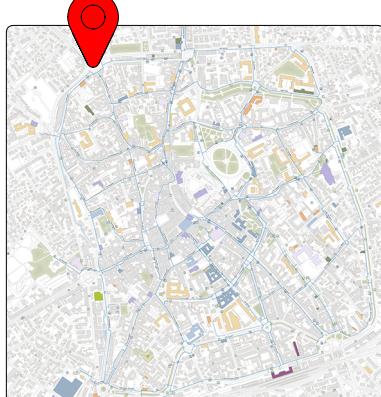
Comune di UDINE	Ambito URBANO	SCHEDA DI SINTESI
	Localizzazione CAPOLUOGO	
	Denominazione PIAZZALE DIACONO (area)	Codice via

Percorso pedonale: marciapiedi Pavimentazione prevalente: cubetti porfido Pista ciclabile: si Corsie di marcia: rotatoria Sede stradale_larghezza: --- Sede stradale_restringimenti: --- Sede stradale_pend. longitud.: non rilevante Attrattori: <div style="display: flex; justify-content: space-around; align-items: flex-end;"> <div style="text-align: center;">

Attraversamenti con segnaletica tattile plantare non conforme e con elementi sconnessi. Pavimentazione con sconnesioni e deformazioni.
--	---

Area priva di segnaletica per l'orientamento delle persone con disabilità visiva.
---	---

Numero di criticità	Percorso rilevato	Priorità	Costo totale eliminazione
28 <small>totale</small>	140 m <small>totale</small>	1min/37max 13	€ 77.245,00

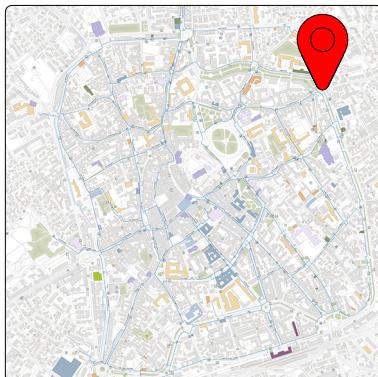
Comune di UDINE	Ambito URBANO	SCHEDA DI SINTESI
	Localizzazione CAPOLUOGO	
	Denominazione PIAZZALE OBERDAN (area)	Codice via

Percorso pedonale: marciapiedi
 Pavimentazione prevalente: cubetti porfido
 Pista ciclabile: si
 Corsie di marcia: rotatoria
 Sede stradale_larghezza: ---
 Sede stradale_restringimenti: ---
 Sede stradale_pend. longitud.: non rilevante

Percorso con:
 - pavimentazione con sconnesioni, deformazioni, rotture
 - gradini per passo carraio (6 cm)

Attraversamento pedonale:
 - privo di segnaletica tattile plantare
 - con rampa di raccordo coincidente a rampa carrabile e gradino sul lato opposto (12 cm)

Attraversamento pedonale:
 - privo di segnaletica tattile plantare
 - con segnaletica orizzontale non visibile
 - con gradino (11 cm)
 - con rampa di raccordo non allineata

Percorso:
 - con pavimentazione con sconnesioni, deformazioni, rotture
 - promiscuo con pista ciclabile

Percorso interno al Parco della Rimembranza:
 - con pavimentazione sterrata
 - promiscuo con pista ciclabile
 - privo di segnaletica tattile plantare per la sua intercettazione

Numero di criticità	Percorso rilevato	Priorità	Costo totale eliminazione
29	160 m totale	perimetro ovest (rif. mappa)	1min/37max 11

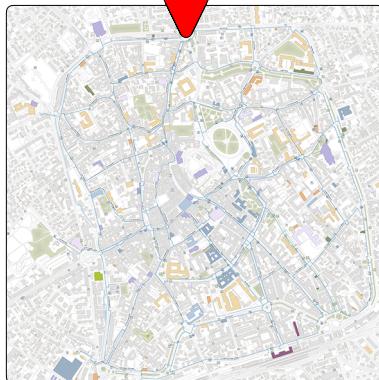
Comune di UDINE	Ambito URBANO	SCHEDA DI SINTESI
	Localizzazione CAPOLUOGO	
	Denominazione PIAZZALE OSOPPO (area)	Codice via

Percorso pedonale: marciapiedi Pavimentazione prevalente: mattonelle in asfalto pressato Pista ciclabile: si Corsie di marcia: rotatoria Sede stradale_larghezza: --- Sede stradale_restringimenti: --- Sede stradale_pend. longitud.: non rilevante Attrattori:

Tutti gli attraversamenti pedonali presentano analoghe criticità: - direzione spesso obliqua - lunghezza > 8 m - area cambio di direzione non in piano - semaforo privo di dispositivo acustico o non funzionante

Attraversamento pedonale: - con ostacoli - con durata del verde <1ms - privo di segnaletica tattile plantare, anche per segnalazione di intersezione con pista ciclabile.

Percorso con pendenza trasversale del 10,4%.

Assenza segnaletica tattile plantare per intercettazione del semaforo.
	Attraversamenti pedonali con cambio di direzione, suddivisi da isola pedonale priva di segnaletica tattile plantare e con pavimentazione con sconnessioni e rotture.

Numero di criticità	Percorso rilevato	Priorità	Costo totale eliminazione
78 <small>totale</small>	255 m <small>totale</small>	1min/37max 10	€ 131.172,00

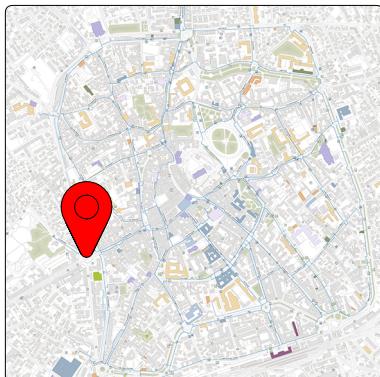
Comune di UDINE	Ambito URBANO	SCHEDA DI SINTESI
	Localizzazione CAPOLUOGO	
	Denominazione PIAZZALE XXVI LUGLIO 1866	Codice via

Percorso pedonale: marciapiedi
 Pavimentazione prevalente: cubetti porfido
 Pista ciclabile: si
 Corsie di marcia: rotatoria
 Sede stradale_larghezza: ---
 Sede stradale_restringimenti: ---
 Sede stradale_pend. longitud.: non rilevante
 Attrattori:

Impianto semaforico: - con durata del verde < 1 ms - privo di dispositivo acustico - non intercettabile da persone con disabilità visiva

Area priva di segnaletica per l'orientamento delle persone con disabilità visiva.

Percorso promiscuo pedonale e ciclabile.

Numero di criticità	Percorso rilevato	Priorità	Costo totale eliminazione
20 <small>totale</small>	125 m <small>totale</small>	perimetro nord <small>1min/37max</small>	15 <small>€ 26.178,00</small>

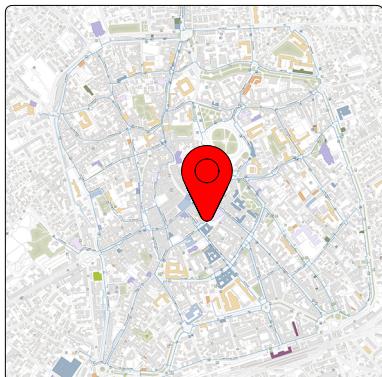
Comune di UDINE	Ambito URBANO	SCHEDA DI SINTESI
	Localizzazione CAPOLUOGO	
	Denominazione PIAZZA DEL DUOMO	Codice via

Percorso pedonale: marciapiedi
 Pavimentazione prevalente: cubetti porfido
 Pista ciclabile: no
 Corsie di marcia: senso unico
 Sede stradale_larghezza: ---
 Sede stradale_restringimenti: ---
 Sede stradale_pend. longitud.: non rilevante

Attraversamento pedonale: - privo di segnaletica tattile plantare - con pavimentazione con sconnessioni e deformazioni - con lunghezza > 8 m - con area per cambio di direzione non in piano

Stallo riservato in linea, tra marciapiedi e strada, con segnaletica orizzontale non visibile e privo di collegamento al percorso pedonale.

Attraversamento pedonale: - privo di segnaletica tattile plantare - con direzione obliqua - con pavimentazione con sconnessioni e deformazioni - con gradino (11 cm)

Numero di criticità	Percorso rilevato	Priorità	Costo totale eliminazione
17 <small>totale</small>	60 m <small>totale</small>	1min/37max 23	€ 62.013,00

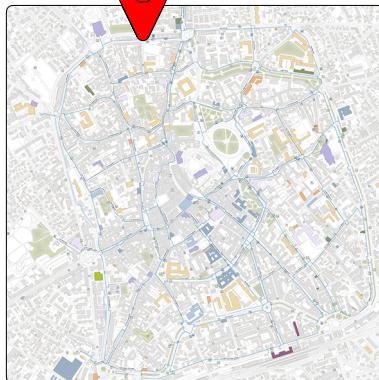
Comune di UDINE	Ambito URBANO	SCHEDA DI SINTESI
	Localizzazione CAPOLUOGO	
	Denominazione VIA DI TOPPO	Codice via

Percorso pedonale: marciapiedi Pavimentazione prevalente: cubetti porfido Pista ciclabile: no Corsie di marcia: 2 corsie - senso unico - stalli in linea Sede stradale_larghezza: --- Sede stradale_restringimenti: --- Sede stradale_pend. longitud.: non rilevante Attrattori:

Fogliame che rende il percorso scivoloso e nasconde sconnessioni della pavimentazione e chiusini incassati.

Stalli riservati in linea, tra marciapiedi e strada, con dimensioni non conformi e privi di collegamento al percorso pedonale.

Pavimentazione con sconnessioni, deformazioni, rotture.

Area priva di segnaletica per l'orientamento delle persone con disabilità visiva.

Numero di criticità	Percorso rilevato	Priorità	Costo totale eliminazione
33 <small>totale</small>	440 m <small>totale</small>	1min/37max 16	€ 84.556,00

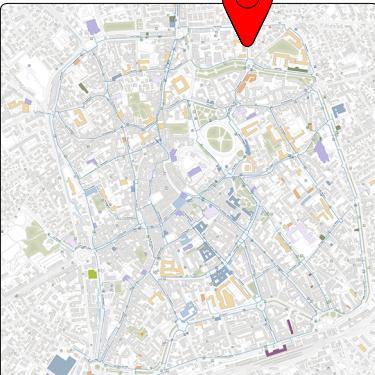
Comune di UDINE	Ambito URBANO	SCHEDA DI SINTESI
	Localizzazione CAPOLUOGO	
	Denominazione VIA GORIZIA	Codice via

Percorso pedonale: marciapiedi Pavimentazione prevalente: asfalto - cubetti porfido Pista ciclabile: no Corsie di marcia: 2 corsie - senso unico Sede stradale_larghezza: --- Sede stradale_restringimenti: --- Sede stradale_pend. longitud.: non rilevante Attrattori:

Fermata non accessibile.

Pavimentazione con sconnessioni, deformazioni e rotture.

Numero di criticità	Percorso rilevato	Priorità	Costo totale eliminazione
7 totale	185 m totale	1min/37max 10	€ 27.130,00
