# BICIPLAN DI

## Piano della mobilità ciclistica del Comune di Udine

**SDP\_04C**

## Schede di approfondimento mobilità ciclistica - Raggi

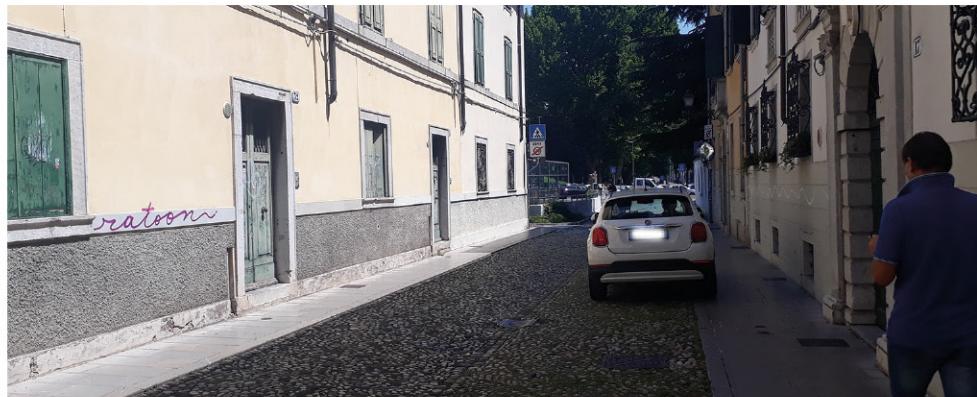
# Raggio - R\_1\_1

- **quartiere:** Udine centro
- **lunghezza:** 217 m
- **contesto:** Centro storico
  - zona 30: No
  - sistemi di rallentamento veicolare: No
- **caratteristiche infrastrutturali ciclabile esistente**
  - tipologia: Senso unico eccetto biciclette
  - verso: Bidirezionale
  - fondo: Pietra naturale / Sanpietrini
  - elementi di separazione: no
- **densità di incidenti:** Bassa
- **conflicti**
  - ostacoli puntuali: No
  - densità conflitti laterali (accessi): Bassa
  - conflitti trasversali (intersezioni): 1
- **presenza segnaletica informativa:** Si
- **stato di conservazione del fondo:** Sufficiente

**NOTE:** il fondo in pietra risulta sconnesso

- **interventi di manutenzione segnaletica**
  - segnaletica verticale: No
  - segnaletica orizzontale: No
- **intervento di manutenzione sul fondo:** No

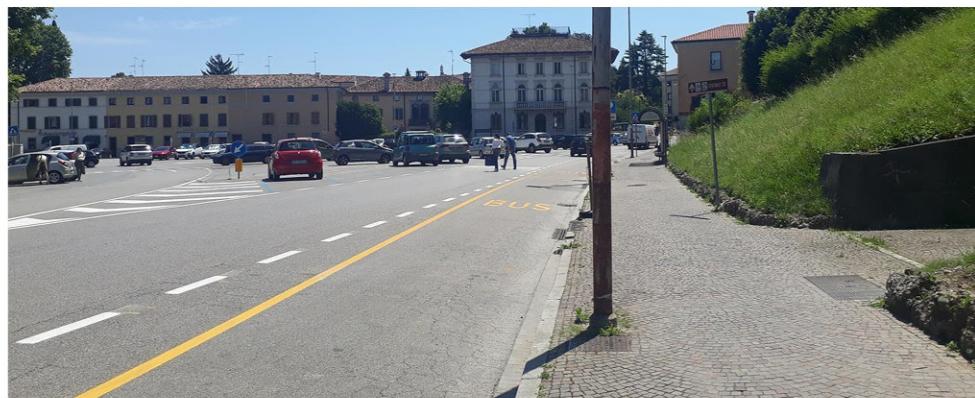
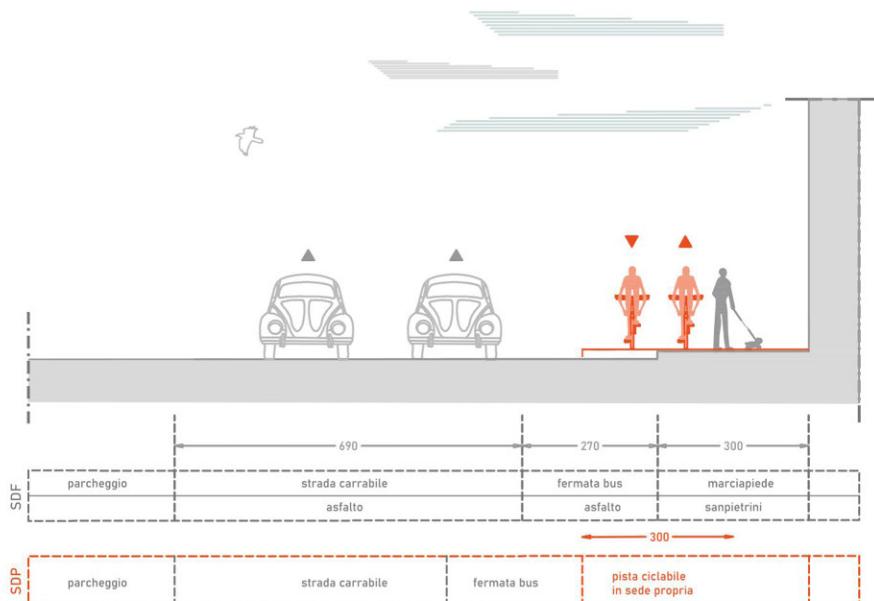
## Raggio - R\_1\_2

- **quartiere:** Udine centro
- **lunghezza:** 165 m
- **contesto:** Centro storico
  - zona 30: No
  - sistemi di rallentamento veicolare: No
- **caratteristiche infrastrutturali strada**
  - verso: Senso unico di marcia
  - fondo: Asfalto
- **densità di incidenti:** Bassa
- **conflicti**
  - densità conflitti laterali (accessi): Nulla
  - conflitti trasversali (intersezioni): 2
  - parcheggi - tipologia: A spina di pesce
    - lato: Sinistra

- **tipologia:** Pista ciclabile bidirezionale (separazione fisica)

**NOTE:** La proposta dovrà essere integrata con la riqualificazione della piazza I Maggio

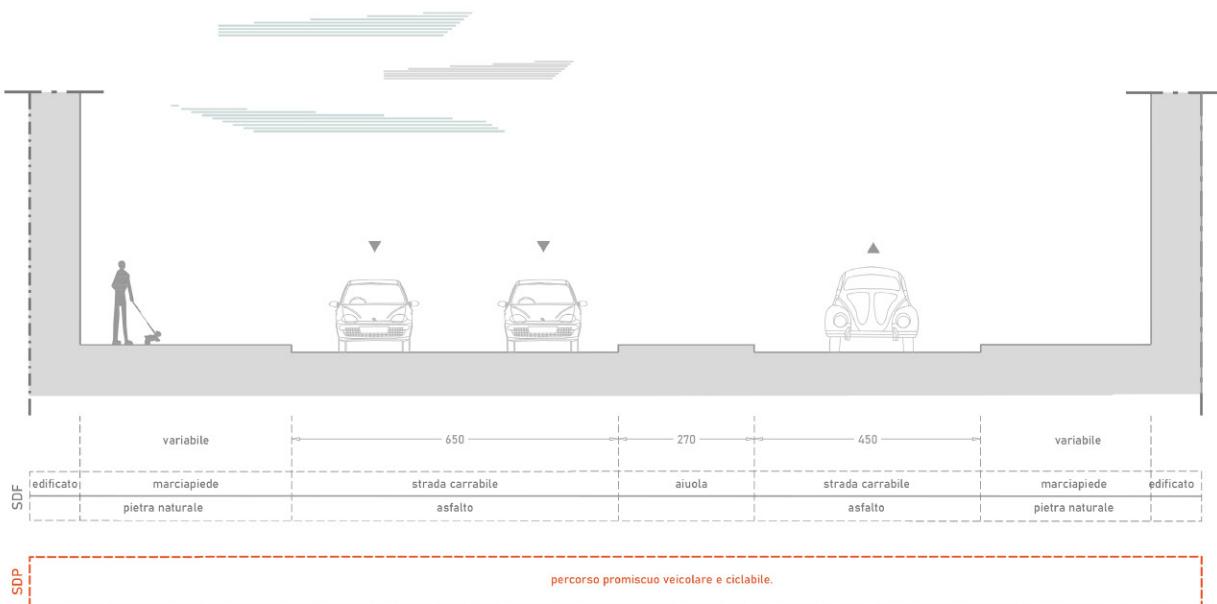
# Raggio - R\_1\_3

- **quartiere:** Udine centro
- **lunghezza:** 87 m
- **contesto:** Centro storico
  - zona 30: No
  - sistemi di rallentamento veicolare: No
- **caratteristiche infrastrutturali strada**
  - verso: Doppio senso di marcia
  - fondo: Asfalto

- densità conflitti laterali (accessi): Nulla
- conflitti trasversali (intersezioni): 1

- **tipologia:** Percorso promiscuo veicolare ciclabile
  - in fase di progettazione sarà da valutare l'inserimento di interventi di moderazione. Si veda paragrafo 9.5.2 della "Relazione generale".

**NOTE:** La proposta dovrà essere integrata con la riqualificazione della piazza I Maggio

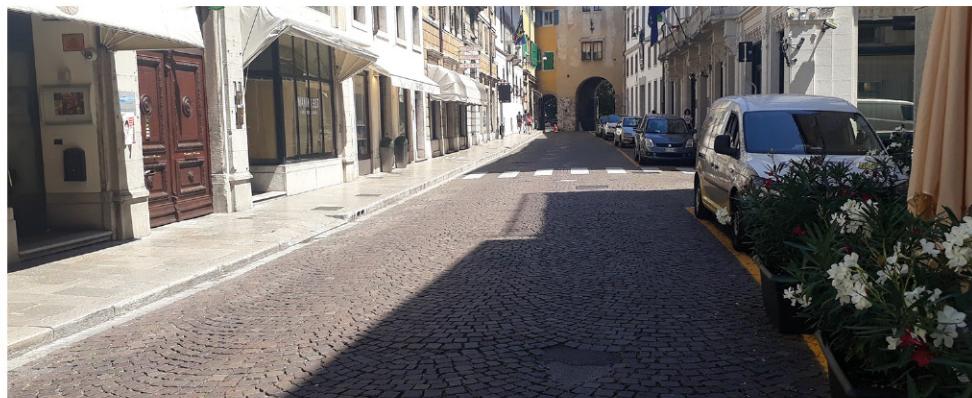
## Raggio - R\_1\_4

- **quartiere:** Udine centro
- **lunghezza:** 189 m
- **contesto:** Centro storico
  - zona 30: Si
  - sistemi di rallentamento veicolare: No
- **caratteristiche infrastrutturali strada**
  - verso: Senso unico di marcia
  - fondo: Pietra naturale / Sanpietrini

- densità conflitti laterali (accessi): Bassa
- conflitti trasversali (intersezioni): 2
- parcheggi - tipologia: In linea
  - lato: Destra

- **tipologia:** Corsia ciclabile per doppio senso ciclabile

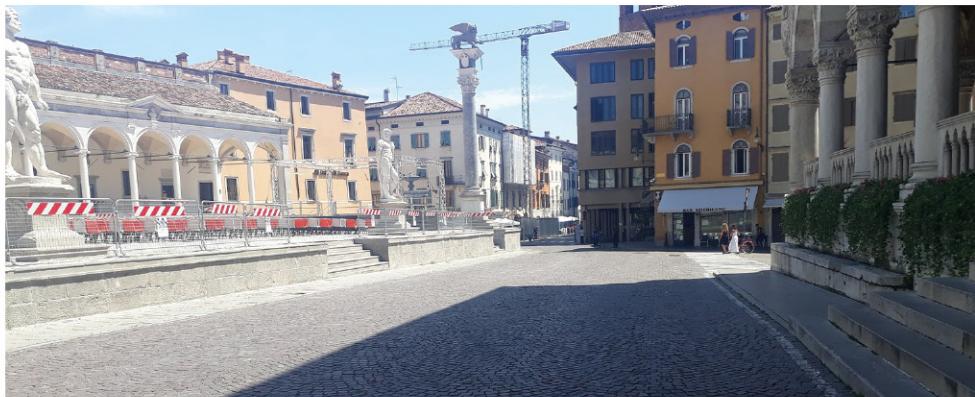
## Raggio - R\_1\_5

- **quartiere:** Udine centro
- **lunghezza:** 95 m
- **contesto:** Centro storico
  - zona 30: No
  - sistemi di rallentamento veicolare: No
- **caratteristiche infrastrutturali ciclabile esistente**
  - tipologia: Corsia riservata promiscua (bus + biciclette)
  - verso: Bidirezionale
  - fondo: Pietra naturale / Sanpietrini
  - elementi di separazione: No
- **densità di incidenti:** Bassa
- **confitti**
  - ostacoli puntuali: No
  - densità conflitti laterali (accessi): Nulla
  - conflitti trasversali (intersezioni): 0
- **presenza segnaletica informativa:** Si
- **stato di conservazione del fondo:** Buono

- **interventi di manutenzione segnaletica**
  - segnaletica verticale: Si
  - segnaletica orizzontale: Si
- **intervento di manutenzione sul fondo:** No

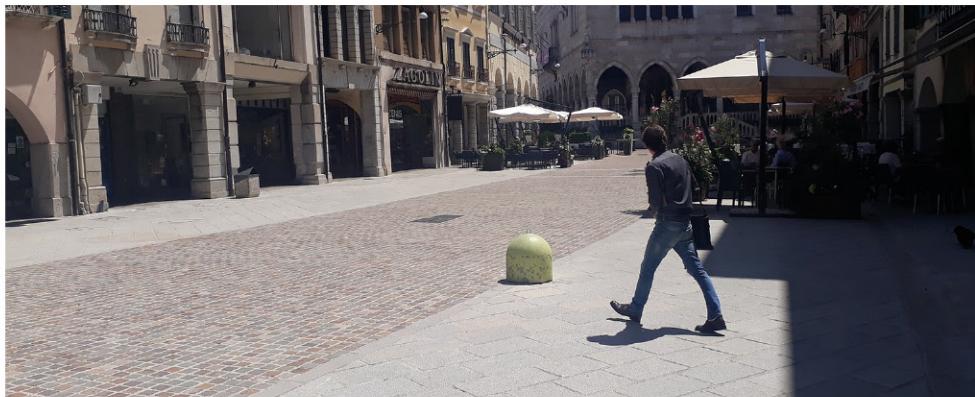
## Raggio - R\_1\_6

L'asse di via Zanon, dal carattere residenziale, è altamente frequentato da ciclisti ed è caratterizzato da una larghezza della pista ciclabile non adeguata al volume di biciclette che vi transitano. La pista, inoltre, non presenta un alto grado di sicurezza in quanto in alcuni punti non è presente il cordolo separatore. Il Biciplan di Udine propone la creazione di un anello ciclabile di salita e discesa tra l'asse di via Mercato Vecchio e via Zanon. Il Biciplan quindi, per garantire il passaggio della FVG 1 nel centro storico, propone di utilizzare via Mercato Vecchio.

- **quartiere:** Udine centro
- **lunghezza:** 208 m
- **contesto:** Centro storico
  - zona 30: No
  - sistemi di rallentamento veicolare: No
- **caratteristiche infrastrutturali strada**
  - verso: //
  - fondo: Pietra naturale / Sanpietrini
- **densità di incidenti:** Nulla
- **confitti**
  - densità conflitti laterali (accessi): Nulla
  - conflitti trasversali (intersezioni): 0

- **caratteristiche infrastrutturali nuovo intervento**
  - Area pedonale eccetto biciclette

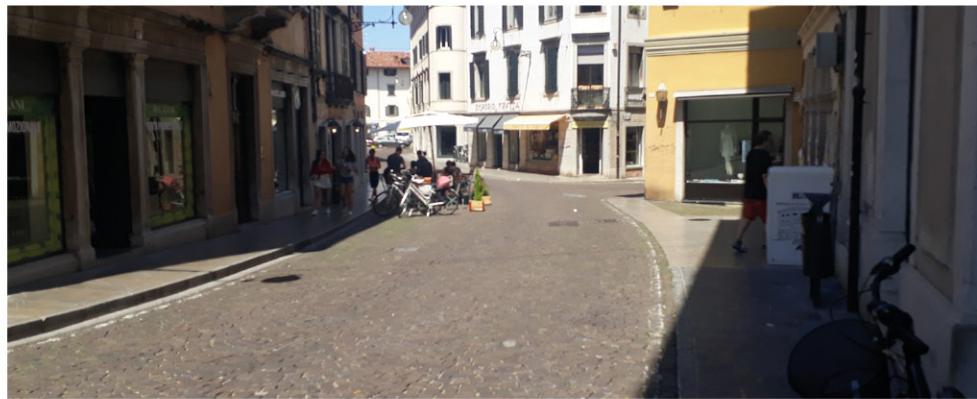
## Raggio - R\_1\_7

- **quartiere:** Udine centro
- **lunghezza:** 44 m
- **contesto:** Centro storico
  - zona 30: No
  - sistemi di rallentamento veicolare: No
- **caratteristiche infrastrutturali ciclabile esistente**
  - tipologia: Corsia riservata promiscua (bus + biciclette)
  - verso: Bidirezionale
  - fondo: Pietra naturale / Sanpietrini
  - elementi di separazione: no
- **densità di incidenti:** Nulla
- **confliitti**
  - ostacoli puntuali: No
  - densità conflitti laterali (accessi): Bassa
  - conflitti trasversali (intersezioni): 0
- **presenza segnaletica informativa:** No
- **stato di conservazione del fondo:** Buono

- **interventi di manutenzione segnaletica**
  - segnaletica verticale: Si
  - segnaletica orizzontale: Si
- **intervento di manutenzione sul fondo:** No

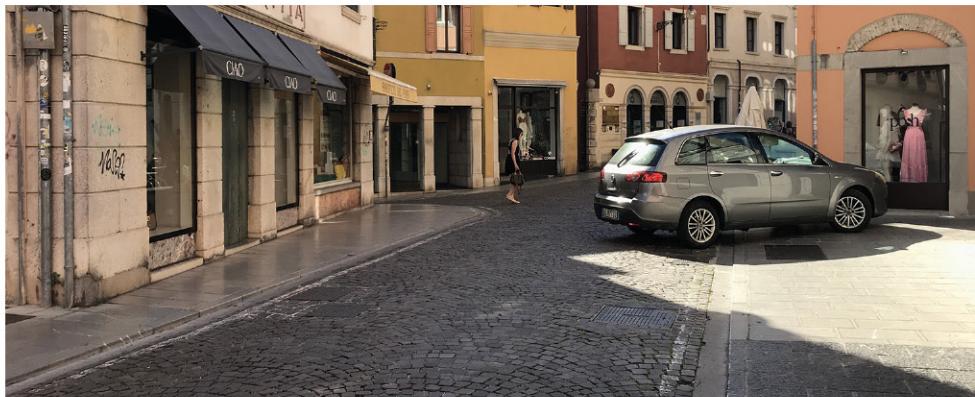
## Raggio - R\_2\_1

- **quartiere:** Udine centro
- **lunghezza:** 33 m
- **contesto:** Centro storico
  - zona 30: No
  - sistemi di rallentamento veicolare: No
- **caratteristiche infrastrutturali ciclabile esistente**
  - tipologia: Corsia riservata promiscua (bus + biciclette)
  - verso: Bidirezionale
  - fondo: Pietra naturale / Sanpietrini
  - elementi di separazione: //
- **densità di incidenti:** Alta
- **confliitti**
  - ostacoli puntuali: No
  - densità conflitti laterali (accessi): Bassa
  - conflitti trasversali (intersezioni): 2
- **presenza segnaletica informativa:** No
- **stato di conservazione del fondo:** Buono

- **interventi di manutenzione segnaletica**
  - segnaletica verticale: Si
  - segnaletica orizzontale: Si
- **intervento di manutenzione sul fondo:** No

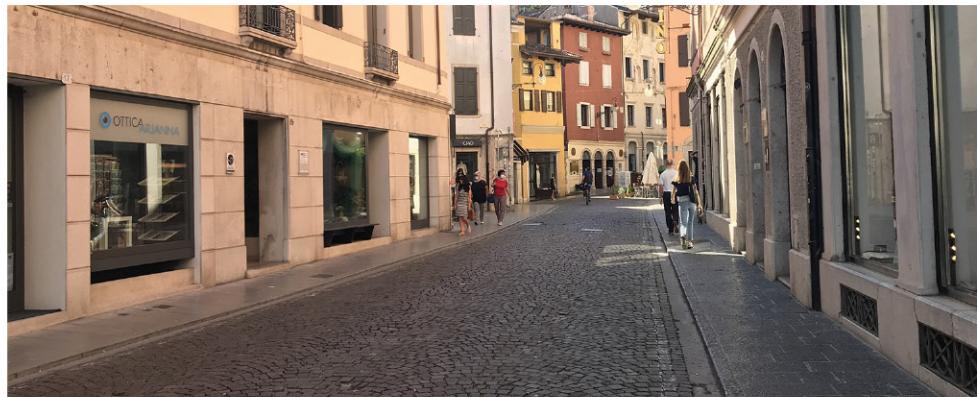
## Raggio - R\_2\_2

- **quartiere:** Udine centro
- **lunghezza:** 34 m
- **contesto:** Centro storico
  - zona 30: No
  - sistemi di rallentamento veicolare: No
- **caratteristiche infrastrutturali ciclabile esistente**
  - tipologia: Corsia riservata promiscua (bus + biciclette)
  - verso: Bidirezionale
  - fondo: Pietra naturale / Sanpietrini
  - elementi di separazione: No
- **densità di incidenti:** Nulla
- **confitti**
  - ostacoli puntuali: No
  - densità conflitti laterali (accessi): Nulla
  - conflitti trasversali (intersezioni): 1
- **presenza segnaletica informativa:** No
- **stato di conservazione del fondo:** Buono

- **interventi di manutenzione segnaletica**
  - segnaletica verticale: Sì
  - segnaletica orizzontale: Sì
- **intervento di manutenzione sul fondo:** No

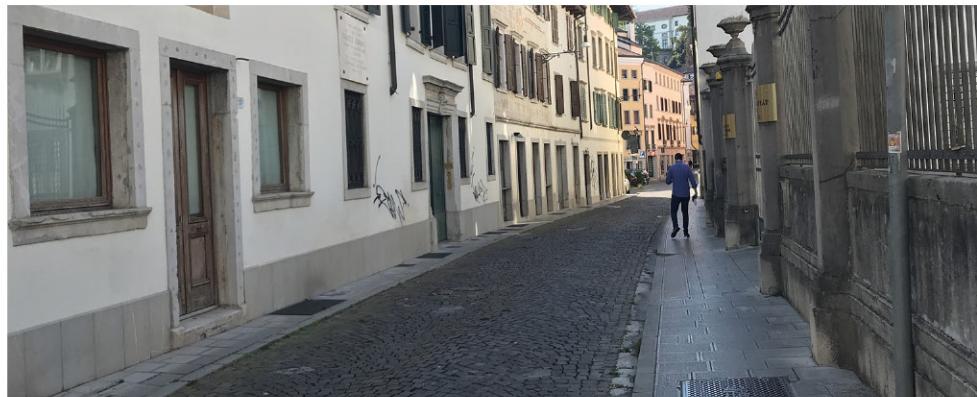
## Raggio - R\_2\_3

- **quartiere:** Udine centro
- **lunghezza:** 98 m
- **contesto:** Centro storico
  - zona 30: Si
  - sistemi di rallentamento veicolare: No
- **caratteristiche infrastrutturali strada**
  - verso: Senso unico di marcia
  - fondo: Pietra naturale / Sanpietrini

- **densità conflitti laterali (accessi):** Bassa
- **conflitti trasversali (intersezioni):** 2

- **tipologia:** Percorso promiscuo veicolare ciclabile

**NOTE:** in fase di progettazione sarà da valutare l'inserimento di interventi di moderazione. Si veda paragrafo 9.5.2 della "Relazione generale".

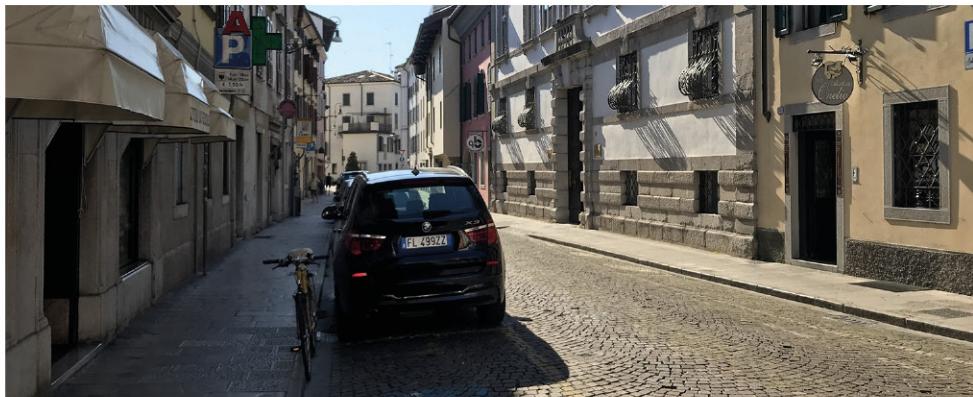
## Raggio - R\_2\_4

- **quartiere:** Udine centro
- **lunghezza:** 111 m
- **contesto:** Centro storico
  - zona 30: Sì
  - sistemi di rallentamento veicolare: No
- **caratteristiche infrastrutturali ciclabile esistente**
  - tipologia: Senso unico eccetto biciclette
  - verso: Monodirezionale
  - fondo: Pietra naturale / Sanpietrini
  - elementi di separazione: No
- **densità di incidenti:** Bassa
- **confitti**
  - ostacoli puntuali: No
  - densità conflitti laterali (accessi): Media
  - conflitti trasversali (intersezioni): 0
  - parcheggi - tipologia: In linea
    - lato: Destra
- **presenza segnaletica informativa:** No
- **stato di conservazione del fondo:** Buono

tipologia: Corsia ciclabile monodirezionale

- **interventi di manutenzione segnaletica**
  - segnaletica verticale: Sì
  - segnaletica orizzontale: Sì
- **intervento di manutenzione sul fondo:** No

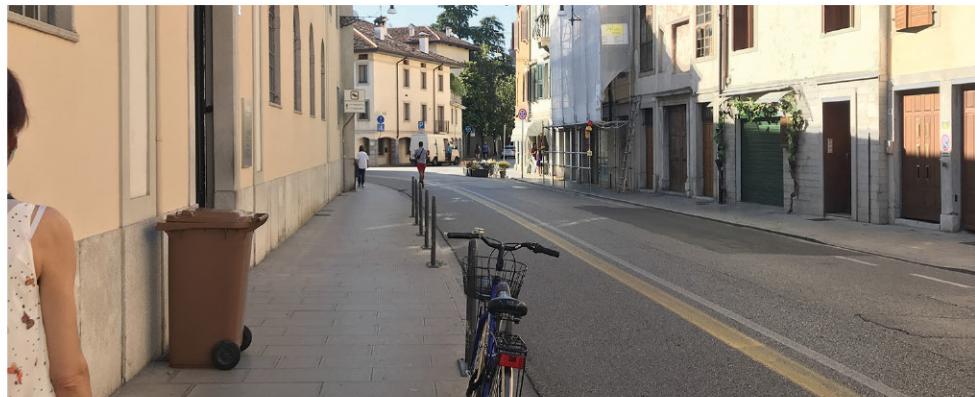
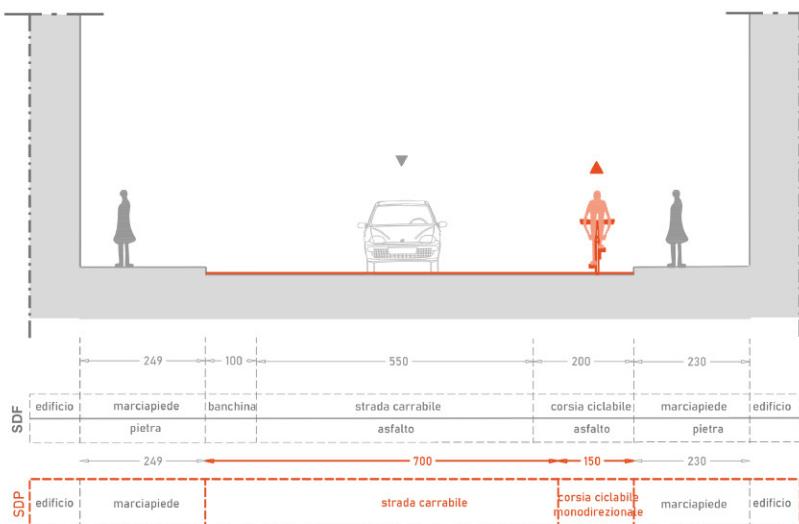
## Raggio - R\_2\_5

- **quartiere:** Udine centro
- **lunghezza:** 83 m
- **contesto:** Zona residenziale
  - zona 30: Sì
  - sistemi di rallentamento veicolare: No
- **caratteristiche infrastrutturali ciclabile esistente**
  - tipologia: Bidirezionale con segnaletica orizzontale di separazione
  - verso: Bidirezionale
  - fondo: Asfalto
  - elementi di separazione: no
- **densità di incidenti:** Bassa
- **confitti**
  - ostacoli puntuali: No
  - densità conflitti laterali (accessi): Nulla
  - conflitti trasversali (intersezioni): 0
- **presenza segnaletica informativa:** No
- **stato di conservazione del fondo:** Buono

**NOTE:** Corsia ciclabile bidirezionale priva di separazione fisica

tipologia: Corsia ciclabile monodirezionale
