COMUNE DI UDINE

PIANO ELIMINAZIONE BARRIERE ARCHITETTONICHE (PEBA) secondo stralcio

03 AMBITO EDILIZIO

SCHEDE DELLE CRITICITÀ con mappatura della criticità

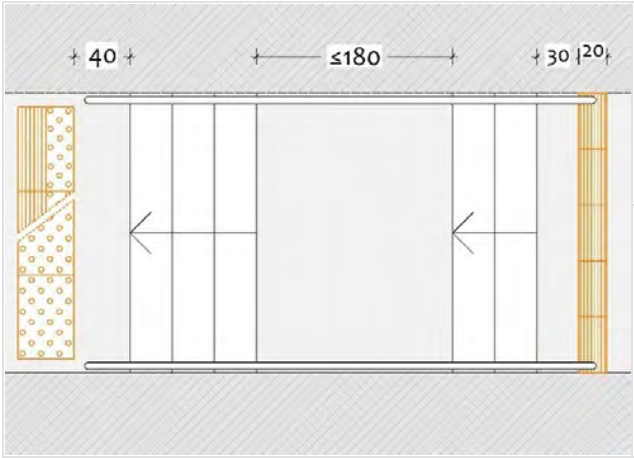
EDIFICIO | PERCORSO VERTICALE - SCALA | SEGNALETICA TATTILO PLANTARE

Assenza	Si
Dimensioni	X 170,00 cm Y --
Materiale	--

Note relative al rilievo
Compresa rampa 270 cm

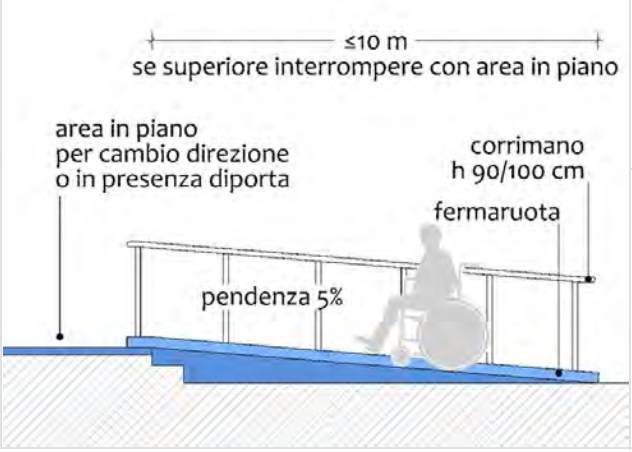
6861-0390	LIV. 1	**Pendenza longitudinale Percorso verticale - Rampa** via Lionello 2 - Udine (Udine)	Costo stimato **3500 €**

IPOTESI DI SOLUZIONE

PS0351 (modificato)
Realizzazione di fermaruota

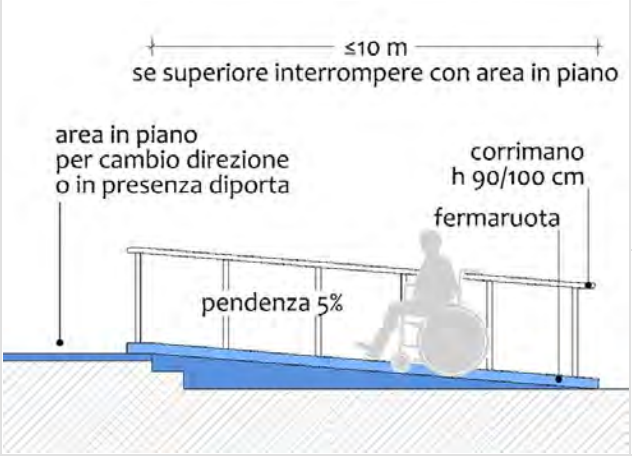
6861-0388	LIV. 1	**Cordolo - Assenza Percorso verticale - Rampa** via Lionello 2 - Udine (Udine)	Costo stimato --

IPOTESI DI SOLUZIONE

PS0916 (modificato)
Sostituzione della rampa

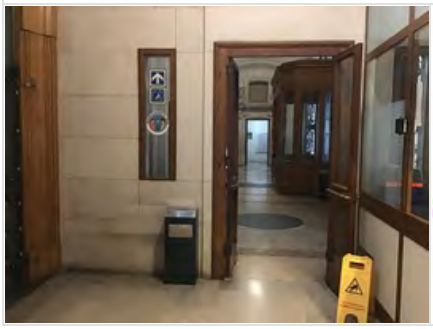
EDIFICIO | VANO GENERICO | SEGNALETICA INFORMATIVA

Non leggibile	Si	
Dimensioni	X --	Y --
Materiale	--

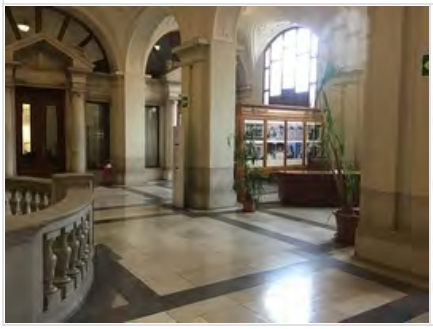
EDIFICIO | VANO GENERICO | SEGNALETICA INFORMATIVA

Assenza mappa tattile	Si	
Dimensioni	X --	Y --
Materiale	--

Note relative al rilievo
Mappa dell'intero piano. Valutare in fase di progettazione la posizione ideale

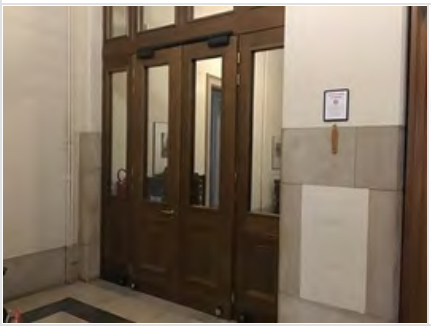
EDIFICIO | VANO GENERICO | FILTRO ALL'ACCESSO

Pressione per l'apertura	10	≤ 8 kg
Dimensioni	X --	Y --
Materiale	--

Note relative al rilievo
Anche movimentazione maniglia. Con chiudiporta.

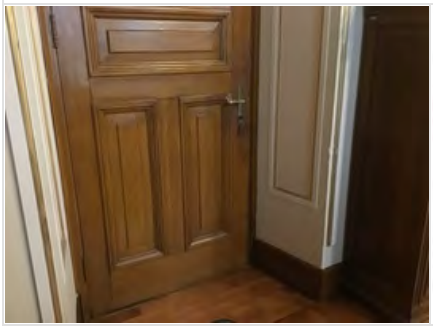
EDIFICIO | VANO GENERICO | FILTRO ALL'ACCESSO

Spazio di manovra - Spalletta	0	cm
Dimensioni	X --	Y --
Materiale	--

Note relative al rilievo
Criticità comune a tutte le porte con imbotte con strombatura

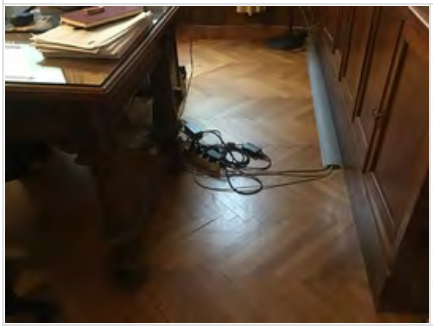
EDIFICIO | VANO GENERICO | OSTACOLO ORIZZONTALE

Risalto/incasso	Si	
Dimensioni	X --	Y --
Materiale	--

Note relative al rilievo
Canali impiantistici a pavimento e fili

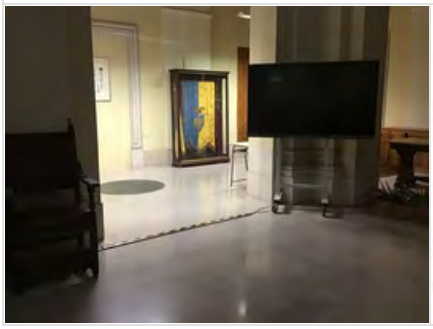
EDIFICIO | VANO GENERICO | OSTACOLO ORIZZONTALE

Risalto/incasso	Si	
Dimensioni	X --	Y --
Materiale	--

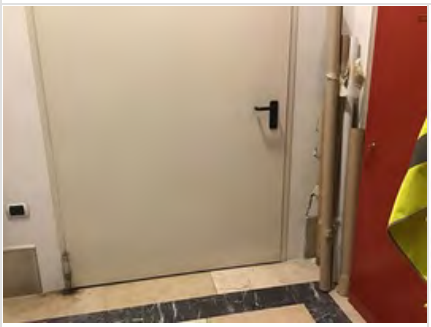
EDIFICIO | VANO GENERICO | FILTRO ALL'ACCESSO

Spazio di manovra - Spalletta	0	cm
Dimensioni	X --	Y --
Materiale	--

Note relative al rilievo
Porta lungo il percorso per raggiungere i servizi accessibili e l'ingresso accessibile alla Sala del Popolo

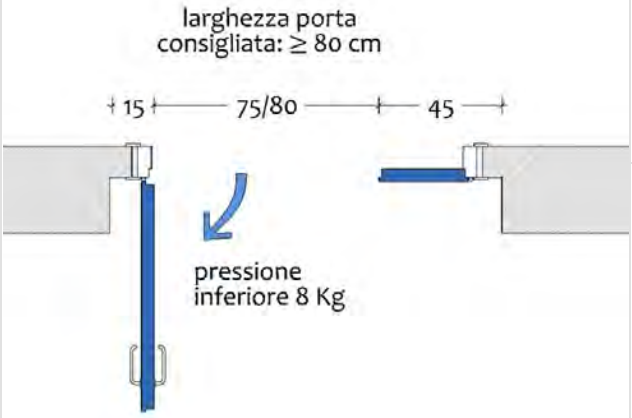
6861-0288	LIV. **1**	**Pressione per l'apertura Filtro all'accesso** via Lionello 2 - Udine (Udine)	Costo stimato --

IPOTESI DI SOLUZIONE

PS1468 (modificato)
Sostituzione della porta con altra ad ante asimmetriche

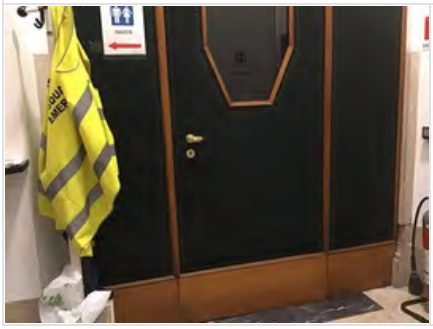
EDIFICIO | VANO GENERICO | FILTRO ALL'ACCESSO

Maniglia - Non ergonomica	Si	
Dimensioni	X --	Y --
Materiale	--

Note relative al rilievo
Altezza 115 cm

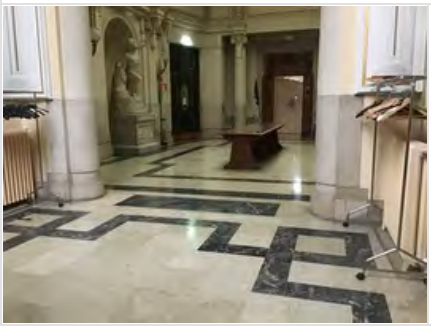
EDIFICIO | VANO GENERICO | ARREDO

Altezza accessorio	160	70 ≤ A ≤ 140 cm
Dimensioni	X --	Y --
Materiale	--

Note relative al rilievo
Due appendiabiti

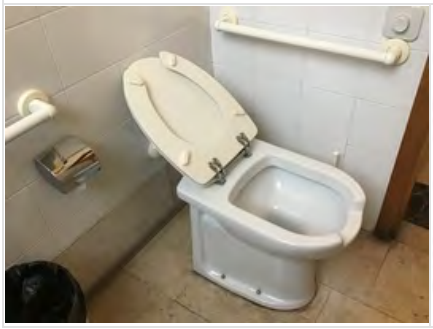
EDIFICIO | SERVIZIO IGIENICO

WC/bidet-distanza bordo anteriore da parete posteriore	80	75 ≤ A ≤ 80 cm
Dimensioni	X --	Y --
Materiale	--

Note relative al rilievo
Assenza di appoggio per la schiena

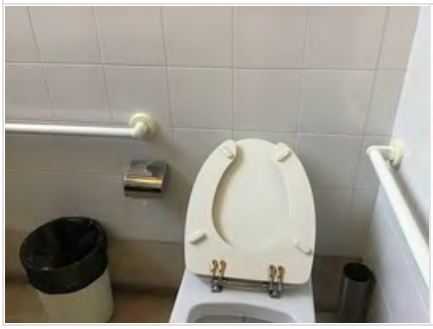
EDIFICIO | SERVIZIO IGIENICO | ARREDO

Assenza spazio per l'avvicinamento e l'uso	Si	
Dimensioni	X --	Y --
Materiale	--

Note relative al rilievo
Porta rotolo

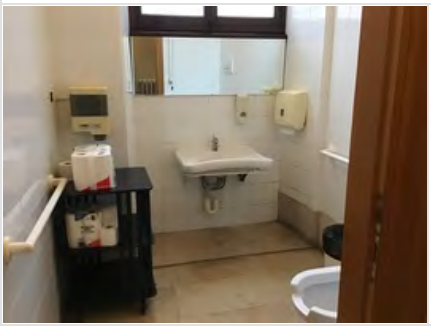
EDIFICIO | SERVIZIO IGIENICO | ARREDO

Altezza accessorio	117	70 ≤ A ≤ 140 cm
Dimensioni	X --	Y --
Materiale	--

Note relative al rilievo
Specchio

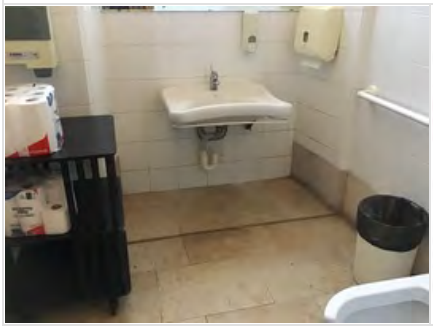
EDIFICIO | SERVIZIO IGIENICO | DISLIVELLO

Altezza	2	≤ 2,5 cm
Dimensioni	X --	Y --
Materiale	--

Note relative al rilievo
Rialzo leggero al di sotto del lavabo

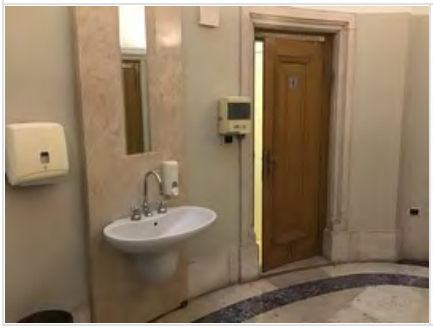
EDIFICIO | SERVIZIO IGIENICO

Assenza	Si	
Dimensioni	X --	Y --
Materiale	--

Note relative al rilievo
Servizi femminili privi di servizio accessibile

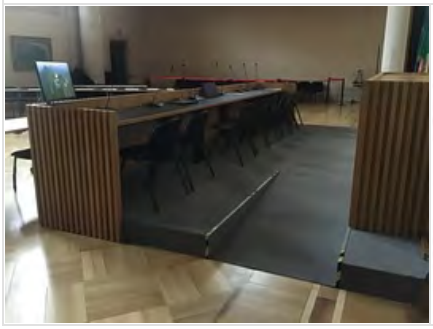
EDIFICIO | VANO GENERICO | DISLIVELLO

Altezza	20	≤ 2,5 cm
Dimensioni	X 300,00 cm	Y --
Materiale	--

Note relative al rilievo
Protezione dell'area rialzata.

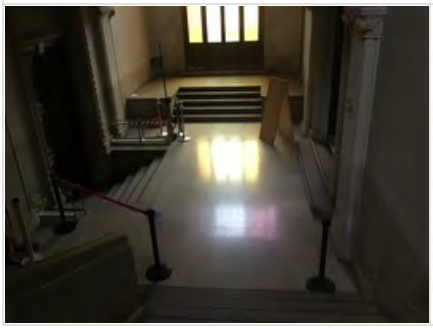
EDIFICIO | PERCORSO ORIZZONTALE

Dislivello raccordato solo da gradini	Si	
Dimensioni	X --	Y --
Materiale	--

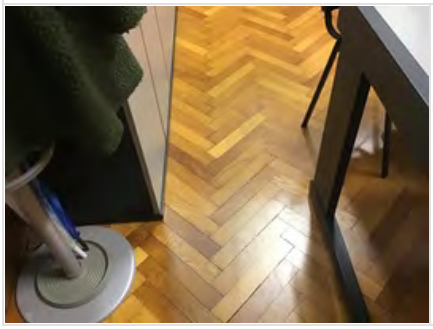
EDIFICIO | VANO GENERICO

Larghezza minima di passaggio	80	≥ 100 cm
Dimensioni	X --	Y --
Materiale	--

Note relative al rilievo
Scrivania e armadio a parete

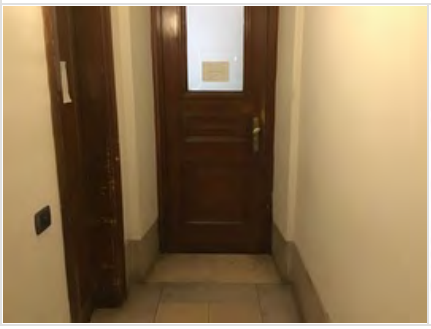
EDIFICIO | VANO GENERICO | FILTRO ALL'ACCESSO

Spazio di manovra - Spalletta	0	cm
Dimensioni	X --	Y --
Materiale	--

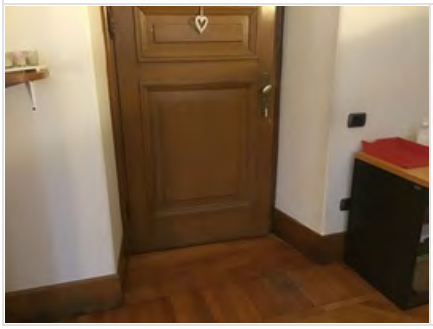
EDIFICIO | VANO GENERICO | FILTRO ALL'ACCESSO

Spazio di manovra - Spalletta	0	cm
Dimensioni	X --	Y --
Materiale	--

Note relative al rilievo
Criticità comune a tutte le porte del piano con imbotte strombato

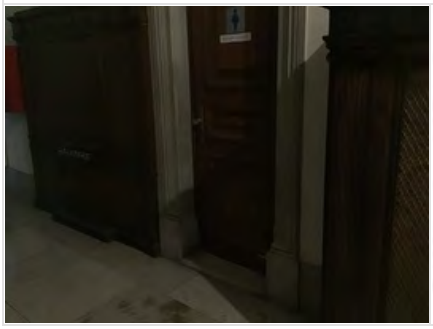
EDIFICIO | SERVIZIO IGIENICO | FILTRO ALL'ACCESSO | DISLIVELLO

Altezza	5	≤ 2,5 cm
Dimensioni	X 76,00 cm	Y --
Materiale	--

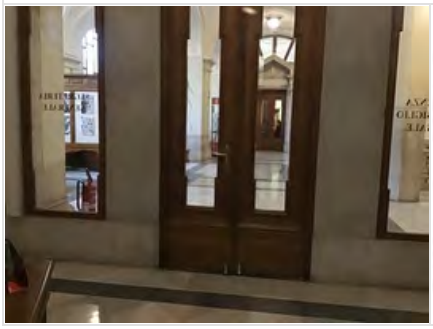
EDIFICIO | VANO GENERICO | FILTRO ALL'ACCESSO

Maniglia - Altezza	116	85<A<95 cm
Dimensioni	X --	Y --
Materiale	--

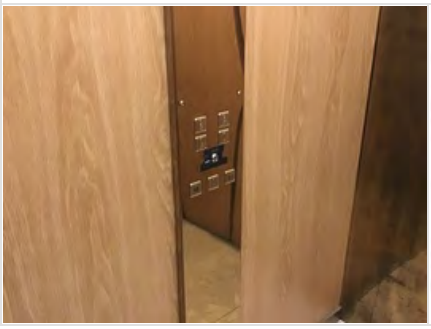
EDIFICIO | PERCORSO VERTICALE - ASCENSORE/PIATTAFORMA ELEVATRICE A CABINA CHIUSA | TERMINALE IMPIANTO

Assenza contrasto cromatico	Si	
Dimensioni	X --	Y --
Materiale	--

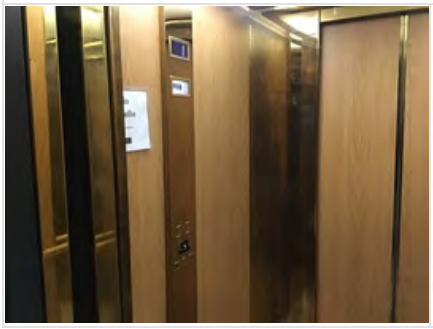
EDIFICIO | PERCORSO VERTICALE - ASCENSORE/PIATTAFORMA ELEVATRICE A CABINA CHIUSA | TERMINALE IMPIANTO

Assenza avvisatore acustico/videocamera di emergenza/guida vocale/sistema di allarme	Si	
Dimensioni	X --	Y --
Materiale	--

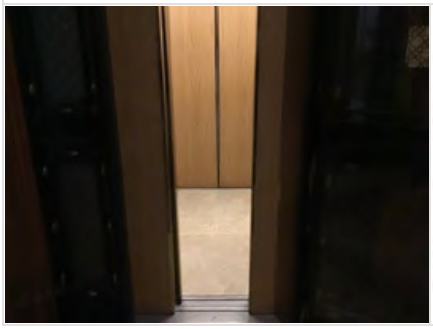
EDIFICIO | PERCORSO VERTICALE - ASCENSORE/PIATTAFORMA ELEVATRICE A CABINA CHIUSA

Velocità chiusura porte	4	≥ 4 s
Dimensioni	X --	Y --
Materiale	--

Note relative al rilievo
Fotocellula puntuale e non a lama

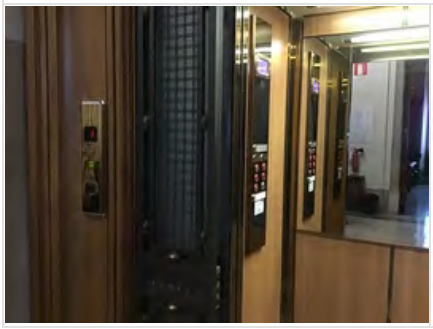
EDIFICIO | PERCORSO VERTICALE - ASCENSORE/PIATTAFORMA ELEVATRICE A CABINA CHIUSA | TERMINALE IMPIANTO

Assenza avvisatore acustico/videocamera di emergenza/guida vocale/sistema di allarme	Si	
Dimensioni	X --	Y --
Materiale	--

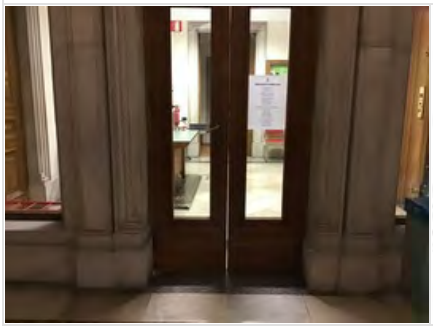
EDIFICIO | PERCORSO ORIZZONTALE | FILTRO ALL'ACCESSO

Maniglia - Altezza	125	85<A<95 cm
Dimensioni	X --	Y --
Materiale	--

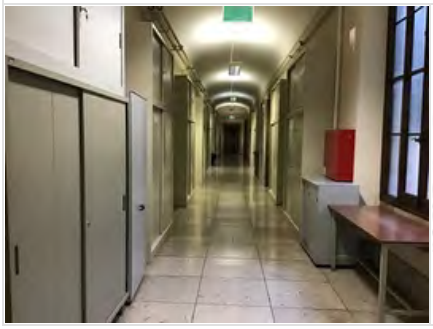
EDIFICIO | PERCORSO ORIZZONTALE | SEGNALETICA INFORMATIVA

Assenza	Si	
Dimensioni	X --	Y --
Materiale	--

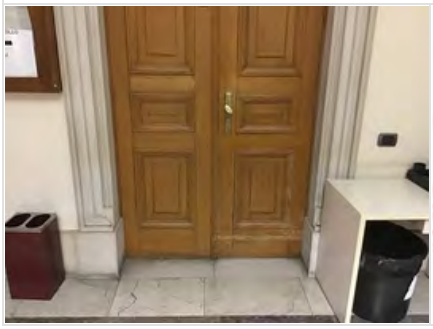
EDIFICIO | PERCORSO ORIZZONTALE | FILTRO ALL'ACCESSO

Maniglia - Altezza	110	85<A<95 cm
Dimensioni	X --	Y --
Materiale	--

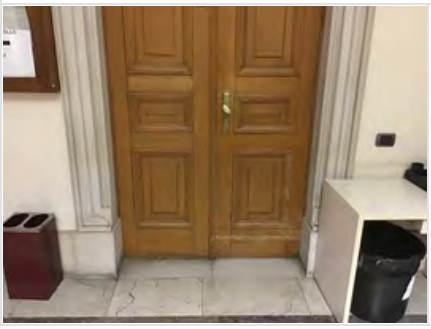
EDIFICIO | PERCORSO ORIZZONTALE | FILTRO ALL'ACCESSO

Luce netta	58	Vedi informazioni
Dimensioni	X --	Y --
Materiale	--

Note relative al rilievo
Seconda anta da sbloccare

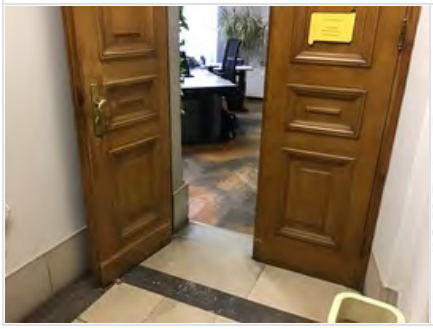
EDIFICIO | VANO GENERICO | FILTRO ALL'ACCESSO

Luce netta	58	Vedi informazioni
Dimensioni	X --	Y --
Materiale	--

Note relative al rilievo
Seconda anta da sbloccare

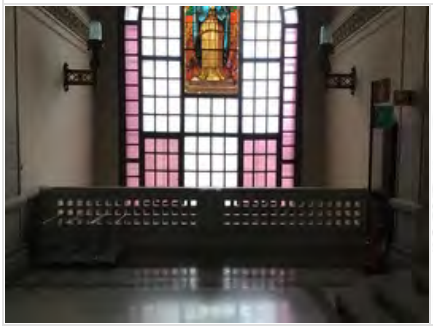
EDIFICIO | PERCORSO ORIZZONTALE | PARAPETTO

Altezza	92	≥ 100 cm
Dimensioni	X 500,00 cm	Y - -
Materiale	--

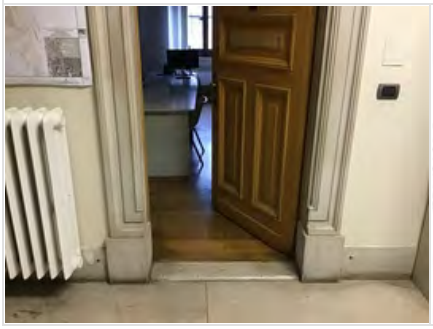
EDIFICIO | VANO GENERICO | FILTRO ALL'ACCESSO

Maniglia - Altezza	110	85<A<95 cm
Dimensioni	X --	Y --
Materiale	--

Note relative al rilievo
Criticità comune a tutte le porte dell'ala

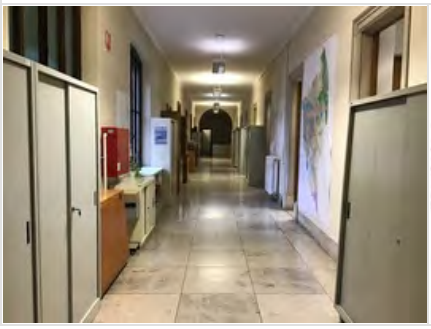
EDIFICIO | PERCORSO ORIZZONTALE | SEGNALETICA INFORMATIVA

Assenza	Si	
Dimensioni	X --	Y --
Materiale	--

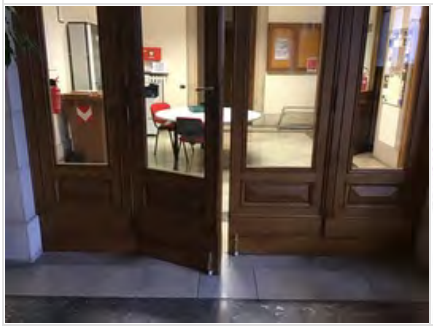
EDIFICIO | PERCORSO ORIZZONTALE | FILTRO ALL'ACCESSO

Luce netta	68	Vedi informazioni
Dimensioni	X --	Y --
Materiale	--

Note relative al rilievo
Seconda anta sbloccabile

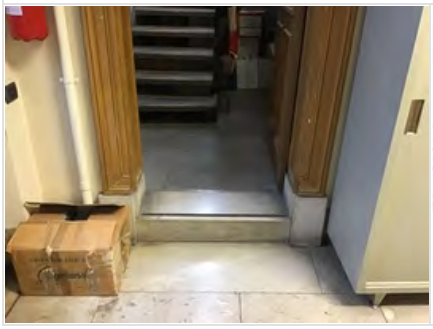
EDIFICIO | PERCORSO ORIZZONTALE | DISLIVELLO

Altezza	18	≤ 2,5 cm
Dimensioni	X --	Y --
Materiale	--

Note relative al rilievo
La porta è tenuta sempre aperta e il percorso prosegue con la scala in secondo piano nella foto.

PS1158 (modificato)
Mantenimento stato di fatto

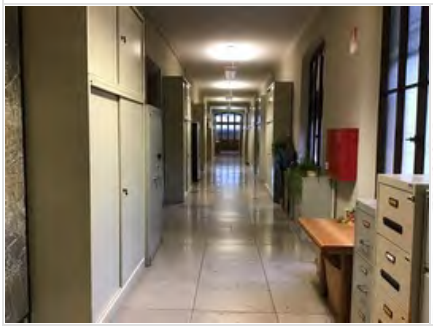
EDIFICIO | PERCORSO ORIZZONTALE | SEGNALETICA INFORMATIVA

Assenza	Si	
Dimensioni	X --	Y --
Materiale	--

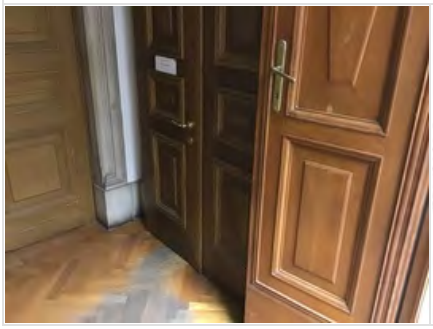
EDIFICIO | VANO GENERICO | FILTRO ALL'ACCESSO

Pressione per l'apertura	10	≤ 8 kg
Dimensioni	X --	Y --
Materiale	--

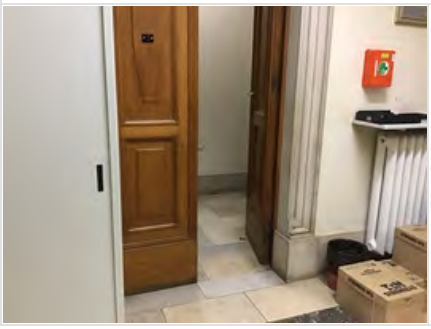
EDIFICIO | PERCORSO ORIZZONTALE | FILTRO ALL'ACCESSO

Maniglia - Altezza	135	85<A<95 cm
Dimensioni	X --	Y --
Materiale	--

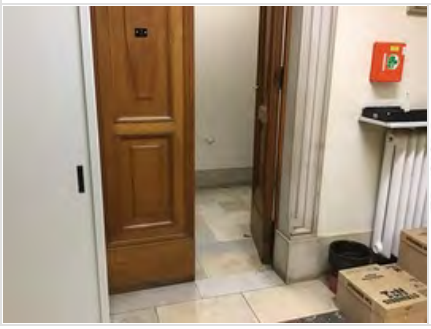
EDIFICIO | PERCORSO ORIZZONTALE | FILTRO ALL'ACCESSO

Luce netta	58	Vedi informazioni
Dimensioni	X --	Y --
Materiale	--

Note relative al rilievo
Seconda anta da sbloccare

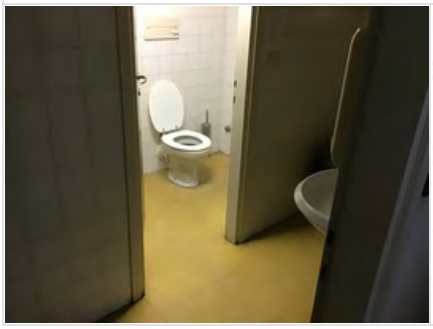
EDIFICIO | SERVIZIO IGIENICO

Assenza	Si	
Dimensioni	X --	Y --
Materiale	--

Note relative al rilievo
Gruppo servizi igienici privo di servizio accessibile. Il piano è raggiungibile solo con scale.

PS1513 (modificato)
Mantenimento stato di fatto

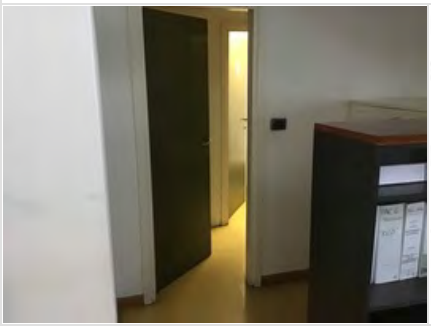
EDIFICIO | SERVIZIO IGIENICO | FILTRO ALL'ACCESSO

Luce netta	70	Vedi informazioni
Dimensioni	X --	Y --
Materiale	--

PS1500 (modificato)
Mantenimento stato di fatto

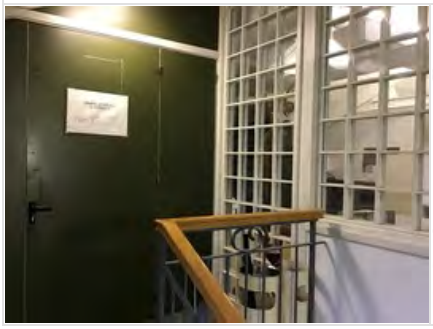
EDIFICIO | PERCORSO ORIZZONTALE

Dislivello raccordato solo da gradini	Si	
Dimensioni	X --	Y --
Materiale	--

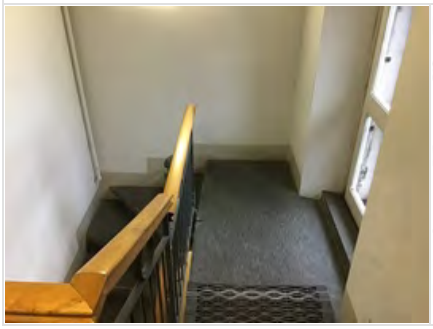
EDIFICIO | PERCORSO VERTICALE - SCALA | CORRIMANO

Non presente su entrambi i lati	Si
Dimensioni	X 1400,00 cm Y --
Materiale	--

PS0042 (modificato)
Posa di corrimano

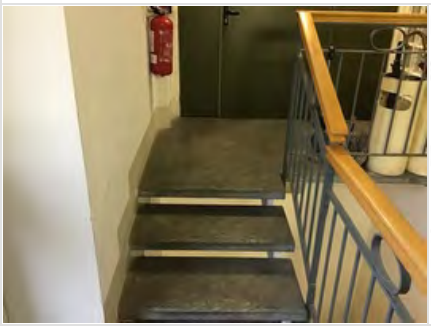
EDIFICIO | PERCORSO VERTICALE - SCALA | SEGNALETICA TATTILO PLANTARE

Assenza	Si	
Dimensioni	X 90,00 cm	Y --
Materiale	--

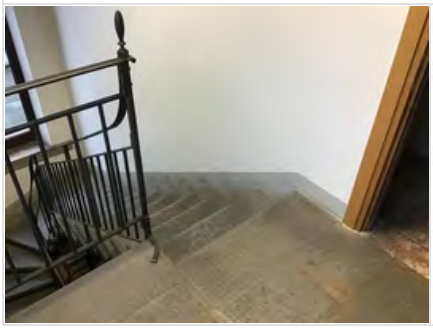
EDIFICIO | PERCORSO VERTICALE - SCALA | SEGNALETICA TATTILO PLANTARE

Assenza	Si	
Dimensioni	X 90,00 cm	Y --
Materiale	--

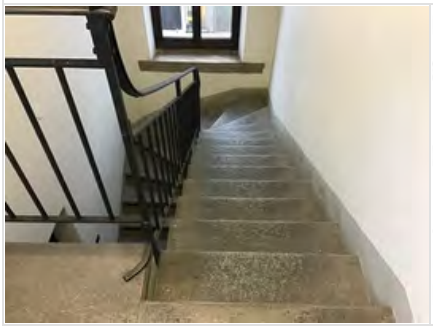
EDIFICIO | PERCORSO VERTICALE - SCALA

Gradino-assenza contrasto cromatico	Si	
Dimensioni	X 90,00 cm	Y --
Materiale	--

Note relative al rilievo
21 pedate

Realizzazione di marca gradino mediante posa di nastro antiscivolo autoadesivo. Larghezza 5 cm, distanza dal bordo del gradino 3 cm, colore in contrasto rispetto alla pedata.
Considerando le condizioni di contesto, la lavorazione deve essere ripetuta al deteriorasi del marcagradino.

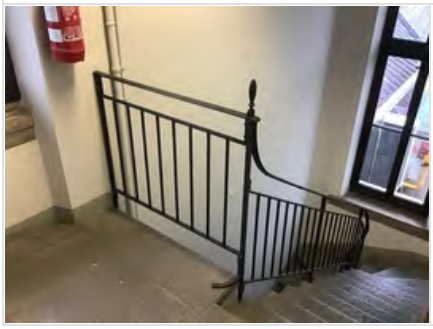
EDIFICIO | PERCORSO VERTICALE - SCALA | PARAPETTO

Altezza	95	≥ 100 cm
Dimensioni	X 110,00 cm	Y --
Materiale	--

PS0111 (modificato)
Integrazione al parapetto

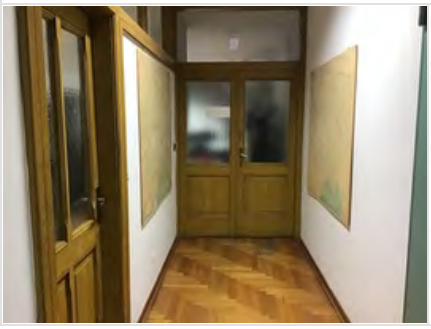
EDIFICIO | VANO GENERICO | FILTRO ALL'ACCESSO

Maniglia - Altezza	105	85<A<95 cm
Dimensioni	X --	Y --
Materiale	--

Note relative al rilievo
Criticità comune a tutte le porte dell'ala

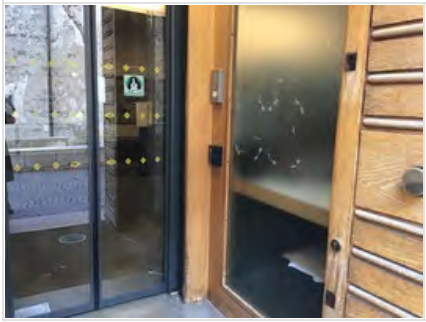
EDIFICIO | ACCESSO/INGRESSO | TERMINALE IMPIANTO

Altezza pulsante di comando e campanello	145	40<A<140 cm
Dimensioni	X --	Y --
Materiale	--

PS0052 (modificato)
Sostituzione di dispositivo di chiamata

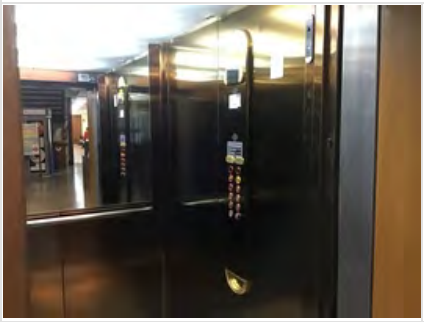
EDIFICIO | PERCORSO VERTICALE - ASCENSORE/PIATTAFORMA ELEVATRICE A CABINA CHIUSA | TERMINALE IMPIANTO

Assenza avvisatore acustico/videocamera di emergenza/guida vocale/sistema di allarme	Si	
Dimensioni	X --	Y --
Materiale	--

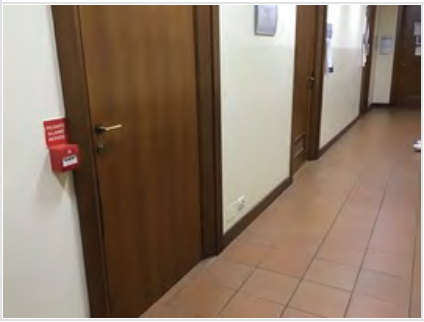
EDIFICIO | VANO GENERICO | FILTRO ALL'ACCESSO

Maniglia - Altezza	111	85<A<95 cm
Dimensioni	X --	Y --
Materiale	--

Note relative al rilievo
Criticità relativa a tutte le porte dell'ala

PS0068 (modificato)
Mantenimento stato di fatto

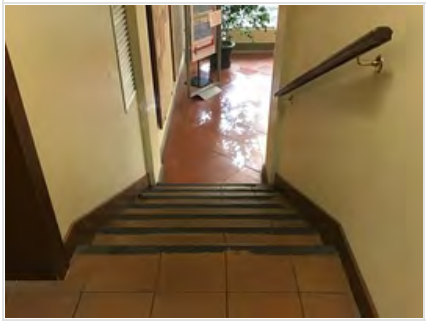
EDIFICIO | PERCORSO VERTICALE - SCALA | SEGNALETICA TATTILO PLANTARE

Assenza	Si
Dimensioni	X 125,00 cm Y --
Materiale	--
Note relative al rilievo	--

PS0062 (modificato)
Posa di dischi per formazione di segnaletica tattilo plantare

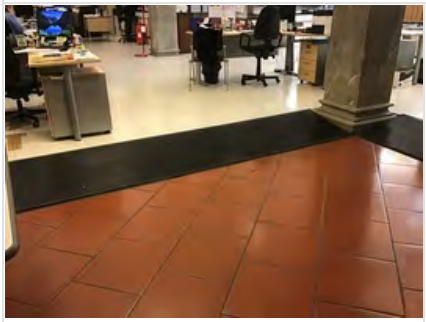
EDIFICIO | PERCORSO VERTICALE - RAMPA

Pendenza longitudinale	16.4	≤ 8% – ammessa fino a ≤12% in caso di adeguamento
Dimensioni	X --	Y --
Materiale	--

Note relative al rilievo
Dislivello 12 cm

PS0916 (modificato)
Sostituzione della rampa

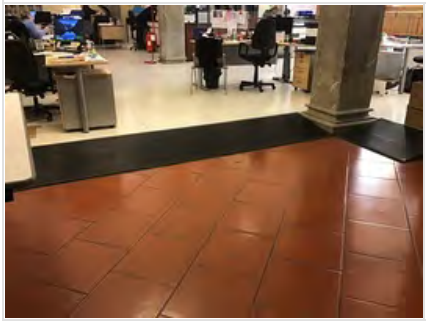
EDIFICIO | PERCORSO VERTICALE - RAMPA | CORRIMANO

Assenza	Si
Dimensioni	X 120,00 cm Y --
Materiale	--
Note relative al rilievo	--

PS0881 (modificato)
Posa di corrimano (rampa)

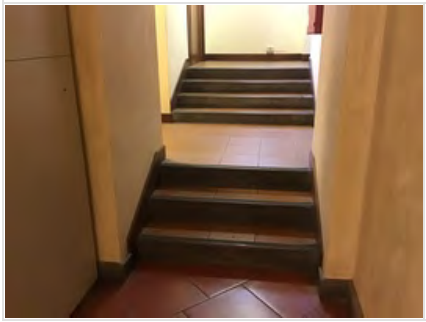
EDIFICIO | PERCORSO ORIZZONTALE

Dislivello raccordato solo da gradini	Si	
Dimensioni	X --	Y --
Materiale	--

Note relative al rilievo
I primi tre gradini conducono alla zona con i servizi ad uso del personale

PS0022 (modificato)
Mantenimento stato di fatto

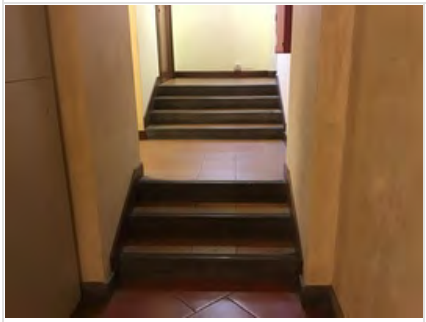
EDIFICIO | PERCORSO VERTICALE - RAMPA | CORRIMANO

Assenza	Si
Dimensioni	X 300,00 cm Y --
Materiale	--

Note relative al rilievo
Su entrambe le scale e su entrambi i lati. Lunghezza relativa ad entrambi i corrimano

PS0881 (modificato)
Posa di corrimano

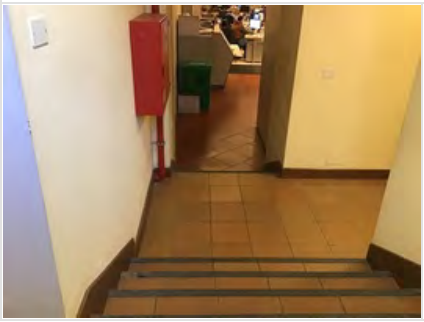
EDIFICIO | PERCORSO VERTICALE - SCALA | OSTACOLO VERTICALE

Manufatto edilizio o tecnologico sporgente	Si	
Dimensioni	X --	Y --
Materiale	--

PS1333 (modificato)
Posa di elemento per indurre a deviare dal percorso

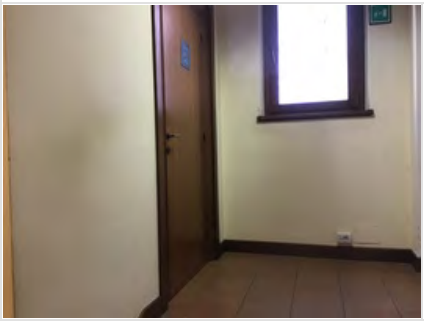
EDIFICIO | SERVIZIO IGIENICO | FILTRO ALL'ACCESSO

Maniglia - Altezza	111	85<A<95 cm
Dimensioni	X --	Y --
Materiale	--

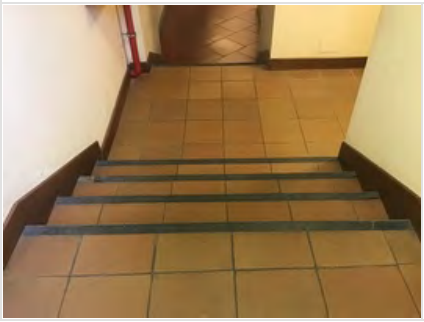
EDIFICIO | PERCORSO VERTICALE - SCALA | SEGNALETICA TATTILO PLANTARE

Assenza	Si
Dimensioni	X 165,00 cm Y --
Materiale	--
Note relative al rilievo	--

PS0164 (modificato)
Posa di cancello

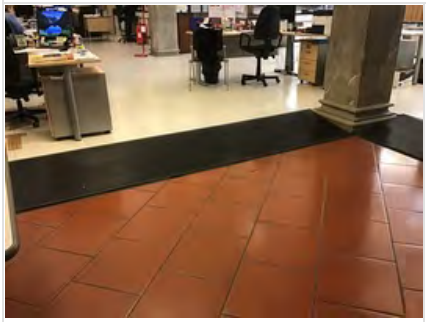
EDIFICIO | PERCORSO VERTICALE - RAMPA

Pendenza longitudinale	16	≤ 8% – ammessa fino a ≤12% in caso di adeguamento
Dimensioni	X 160,00 cm	Y --
Materiale	--

Note relative al rilievo
Dislivello 15 cm. La criticità è riferita al tratto di rampa a destra rispetto quella visibile nella foto.

PS1335 (modificato)
Posa di corrimano (con montanti)

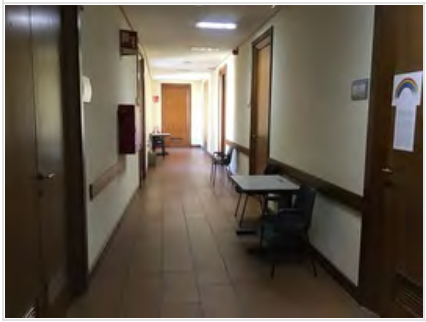
EDIFICIO | VANO GENERICO | FILTRO ALL'ACCESSO

Maniglia - Altezza	111	85<A<95 cm
Dimensioni	X --	Y --
Materiale	--

Note relative al rilievo
Criticità comune a tutte le porte dell'ala

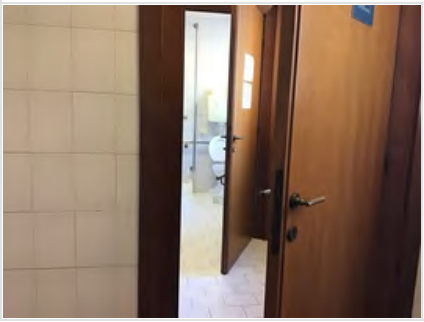
EDIFICIO | SERVIZIO IGIENICO | FILTRO ALL'ACCESSO

Maniglia - Altezza	110	85<A<95 cm
Dimensioni	X --	Y --
Materiale	--

Note relative al rilievo
Due su antibagno e una su bagno

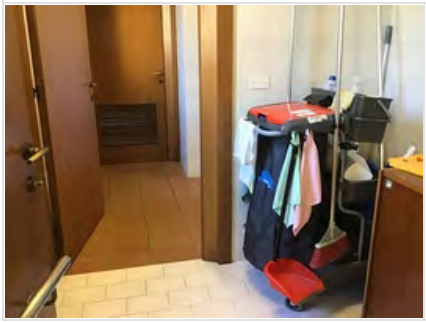
EDIFICIO | SERVIZIO IGIENICO | OSTACOLO VERTICALE

Altro	Si	
Dimensioni	X --	Y --
Materiale	--

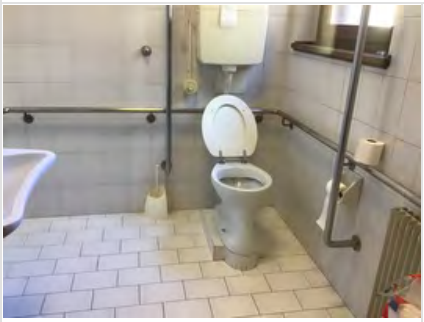
EDIFICIO | SERVIZIO IGIENICO

WC/bidet-altezza piano superficie WC dal calpestio	53	45 ≤ A ≤ 50 cm
Dimensioni	X --	Y --
Materiale	--

Note relative al rilievo
Anche senza appoggio per la schiena

PS0203 (modificato)
Sostituzione del vaso wc

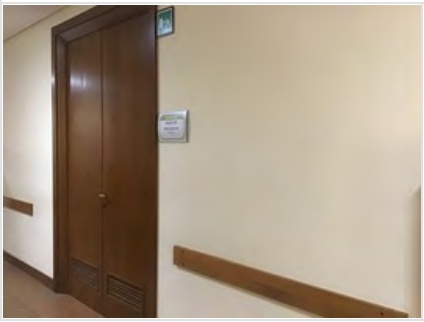
EDIFICIO | VANO GENERICO | FILTRO ALL'ACCESSO

Luce netta	65	Vedi informazioni
Dimensioni	X --	Y --
Materiale	--

Note relative al rilievo
Seconda anta con sblocco in alto

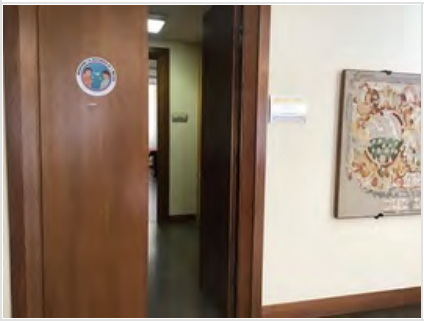
EDIFICIO | VANO GENERICO | FILTRO ALL'ACCESSO

Luce netta	64	Vedi informazioni
Dimensioni	X --	Y --
Materiale	--

Note relative al rilievo
Seconda anta con sblocco in alto

PS0166 (modificato)
Sblocco seconda anta

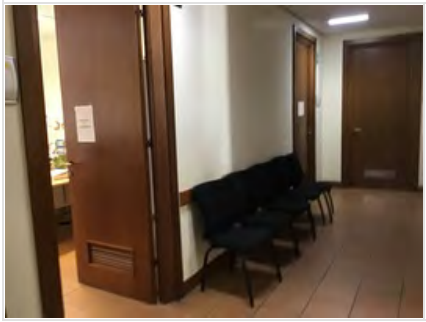
EDIFICIO | VANO GENERICO | FILTRO ALL'ACCESSO

Maniglia - Altezza	110	85<A<95 cm
Dimensioni	X --	Y --
Materiale	--

Note relative al rilievo
Criticità relativa a tutte le porte dell'ala

PS0068 (modificato)
Mantenimento stato di fatto

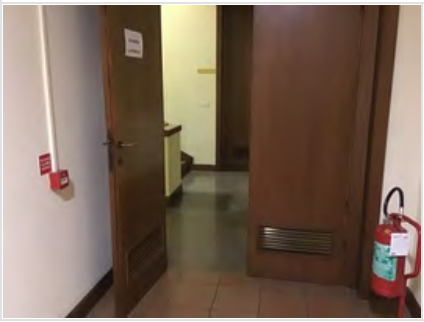
EDIFICIO | PERCORSO ORIZZONTALE | FILTRO ALL'ACCESSO

Luce netta	65	Vedi informazioni
Dimensioni	X --	Y --
Materiale	--

Note relative al rilievo
Seconda anta con sblocco in alto

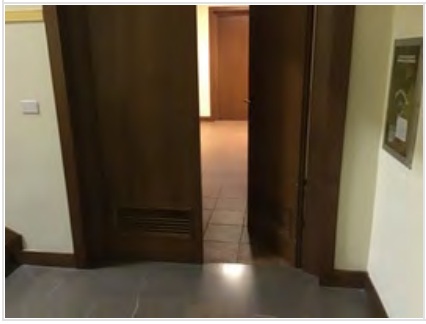
EDIFICIO | SERVIZIO IGIENICO | FILTRO ALL'ACCESSO

Luce netta	65	Vedi informazioni
Dimensioni	X --	Y --
Materiale	--

Note relative al rilievo
Porta antibagno. Seconda anta con sblocco in alto.

PS1337 (modificato)
Sblocco seconda anta

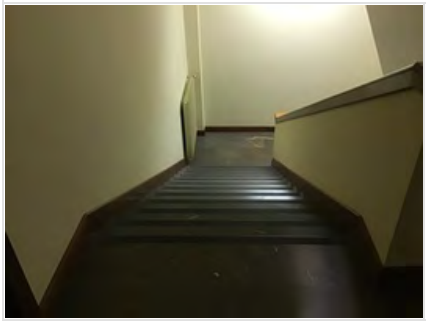
EDIFICIO | PERCORSO VERTICALE - SCALA | SEGNALETICA TATTILO PLANTARE

Assenza	Si
Dimensioni	X 130,00 cm Y --
Materiale	--
Note relative al rilievo	--

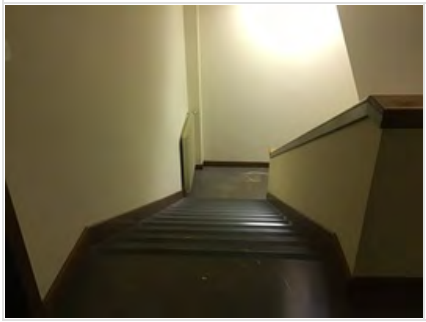
EDIFICIO | PERCORSO VERTICALE - SCALA | CORRIMANO

Assenza	Si	
Dimensioni	X 1500,00 cm	Y - -
Materiale	--

Note relative al rilievo
Su entrambi i lati. Parapetto lato interno altezza 83 cm

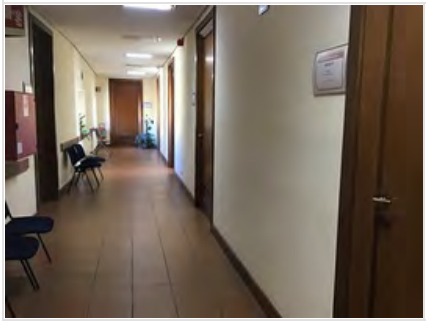
EDIFICIO | VANO GENERICO | FILTRO ALL'ACCESSO

Maniglia - Altezza	110	85<A<95 cm
Dimensioni	X --	Y --
Materiale	--

Note relative al rilievo
Criticità relativa a tutte le porte dell'ala

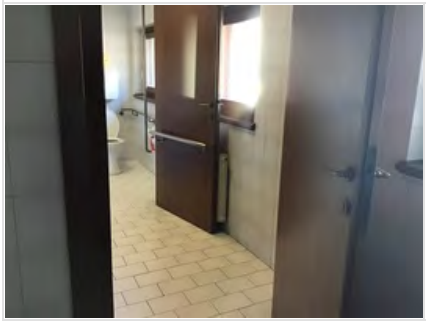
EDIFICIO | SERVIZIO IGIENICO | FILTRO ALL'ACCESSO

Maniglia - Altezza	110	85<A<95 cm
Dimensioni	X --	Y --
Materiale	--

Note relative al rilievo
Due porte antibagno e porta servizio igienico

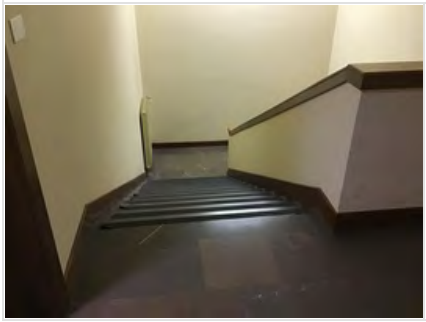
EDIFICIO | PERCORSO VERTICALE - SCALA | SEGNALETICA TATTILO PLANTARE

Assenza	Si	
Dimensioni	X 130,00 cm	Y - -
Materiale	--	
Note relative al rilievo	--

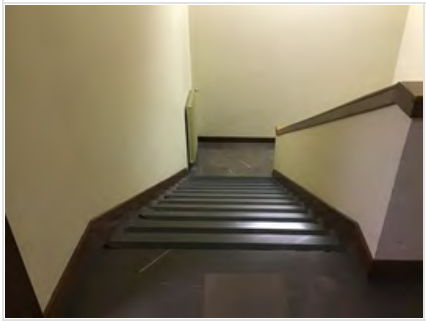
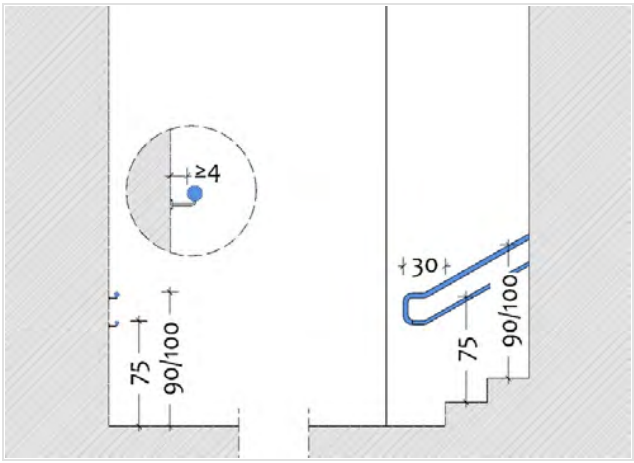
EDIFICIO | PERCORSO VERTICALE - SCALA | CORRIMANO

Assenza	Si	
Dimensioni	X --	Y --
Materiale	--

Note relative al rilievo
Su entrambi i lati. Parapetto interno altezza 83 cm.

PS0334 (modificato)
Posa di corrimano (scala)

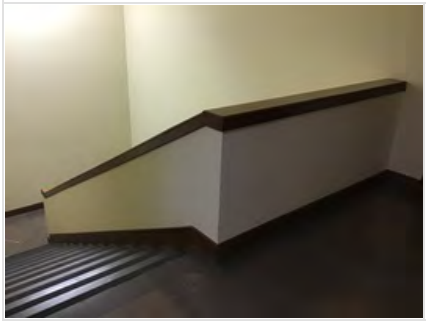
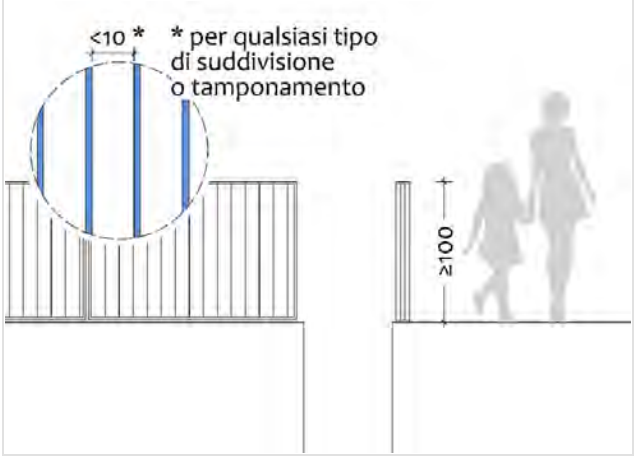
EDIFICIO | PERCORSO VERTICALE - SCALA | PARAPETTO

Altezza	88	≥ 100 cm
Dimensioni	X 200,00 cm	Y - -
Materiale	--

PS0111 (modificato)
Integrazione al parapetto

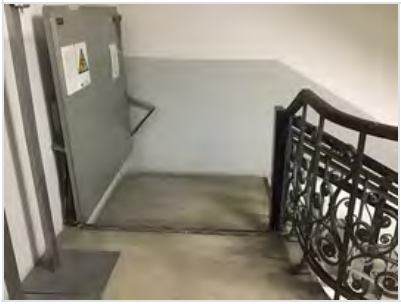
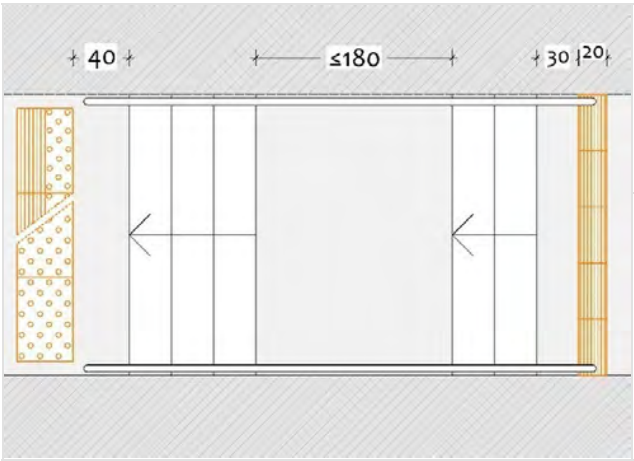
EDIFICIO | PERCORSO VERTICALE - SCALA | SEGNALETICA TATTILO PLANTARE

Assenza	Si	
Dimensioni	X 155,00 cm	Y --
Materiale	--

PS0062 (modificato)
Posa di dischi per formazione di segnaletica tattilo plantare

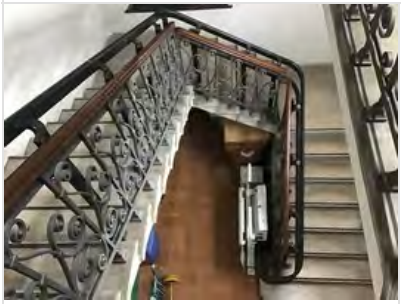
EDIFICIO | PERCORSO VERTICALE - ASCENSORE/PIATTAFORMA ELEVATRICE A CABINA CHIUSA

Assenza	Si	
Dimensioni	X --	Y --
Materiale	--

Note relative al rilievo
Il servoscala arriva solo fino piano primo; per superare i restanti due gradini è necessario utilizare la pedana ripoegata a parete. Il personale presente riferisce di non avere mai visto in funzione i due impianti e di non sapere come utilizzarli.

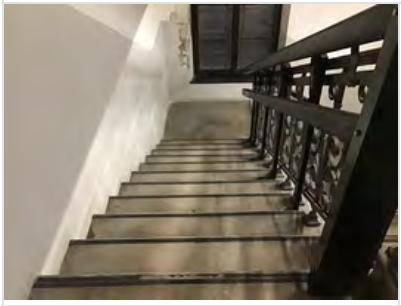
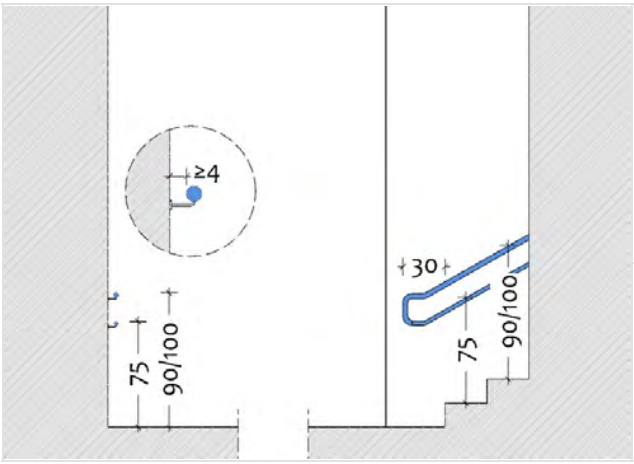
EDIFICIO | PERCORSO VERTICALE - SCALA | CORRIMANO

Assenza	Si
Dimensioni	X 1500,00 cm Y --
Materiale	--

Note relative al rilievo
Il corrimano presente sul lato interno della scala non è utilizzabile in quanto occupato dalla cremagliera del servoscala.

PS0334 (modificato)
Posa di corrimano (scala)

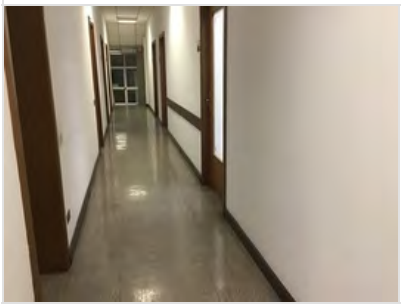
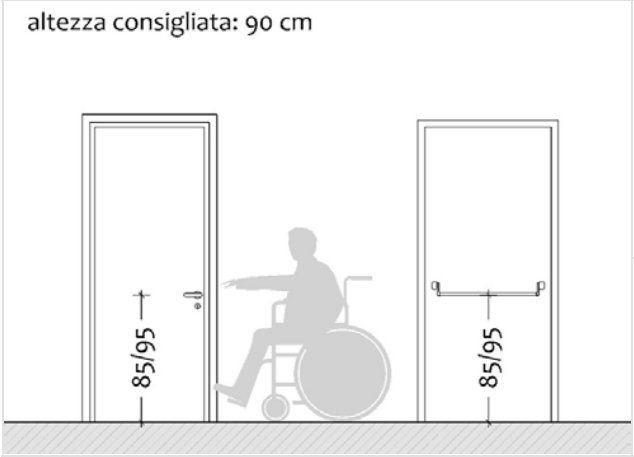
EDIFICIO | VANO GENERICO | FILTRO ALL'ACCESSO

Maniglia - Altezza	107	85<A<95 cm
Dimensioni	X --	Y --
Materiale	--

Note relative al rilievo
Criticità relativa a tutte le porte dell'area

PS0068 (modificato)
Mantenimento stato di fatto

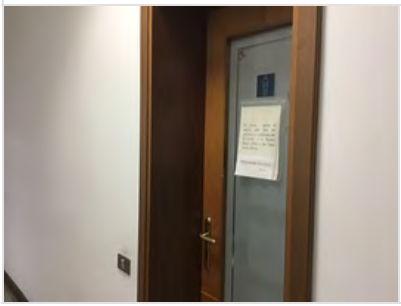
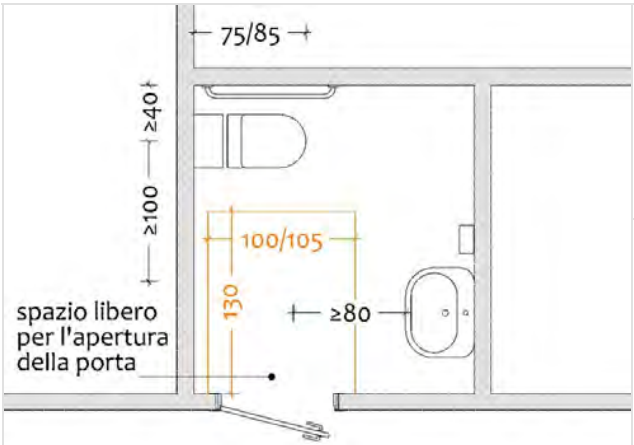
EDIFICIO | SERVIZIO IGIENICO

Assenza	Si	
Dimensioni	X --	Y --
Materiale	--

Note relative al rilievo
Servizio maschile privo di servizio accessibile. Adattabile.

PS0090 (modificato)
Realizzazione di servizio igienico accessibile - diversa distribuzione

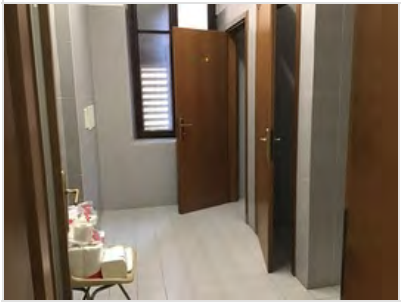
EDIFICIO | SERVIZIO IGIENICO

Assenza	Si	
Dimensioni	X --	Y --
Materiale	--

Note relative al rilievo
Servizio femminile privo di servizio accessibile. Adattabile.

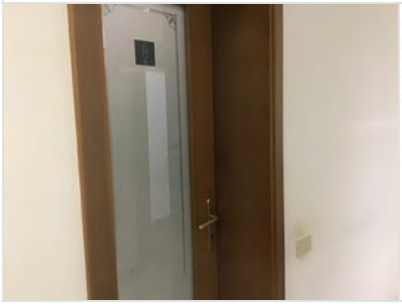
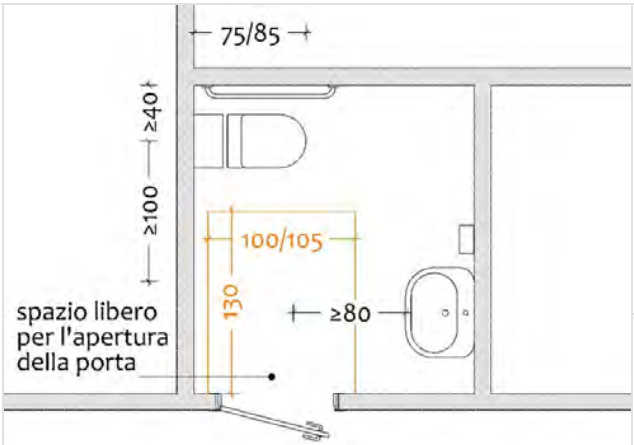
EDIFICIO | SERVIZIO IGIENICO | FILTRO ALL'ACCESSO

Luce netta	70	Vedi informazioni
Dimensioni	X --	Y --
Materiale	--

PS0150 (modificato)
Allargamento del foro porta

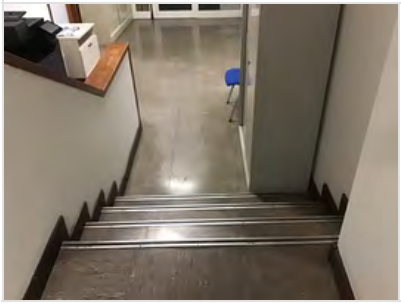
EDIFICIO | PERCORSO VERTICALE - SCALA | SEGNALETICA TATTILO PLANTARE

Assenza	Si	
Dimensioni	X --	Y --
Materiale	--

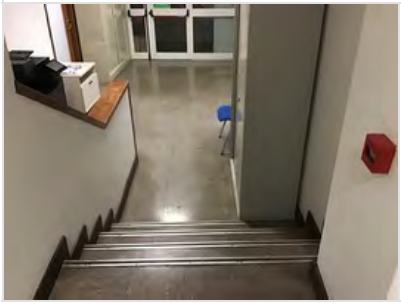
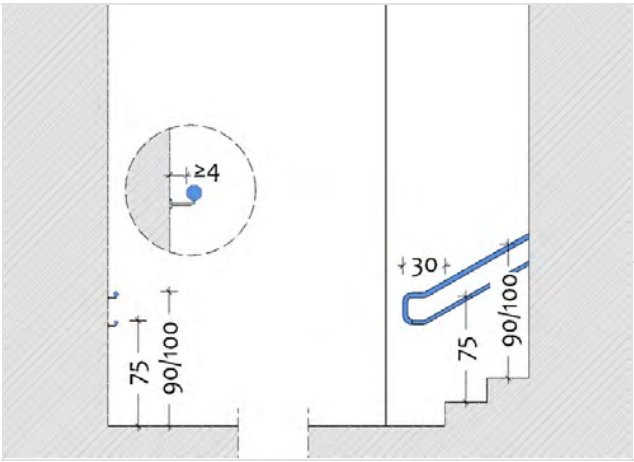
EDIFICIO | PERCORSO VERTICALE - SCALA | CORRIMANO

Assenza	Si	
Dimensioni	X 150,00 cm	Y --
Materiale	--

PS0334 (modificato)
Posa di corrimano (scala)

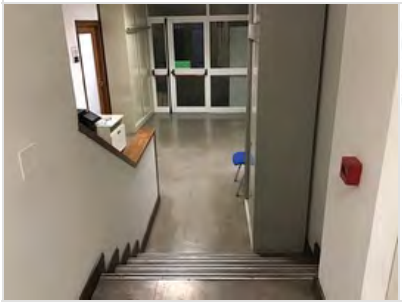
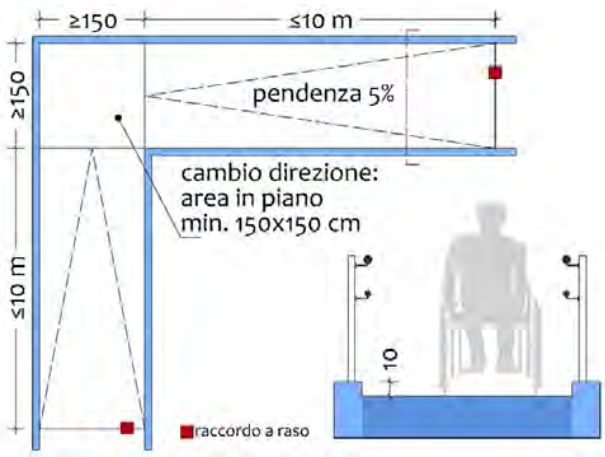
EDIFICIO | PERCORSO ORIZZONTALE

Dislivello raccordato solo da gradini	Si	
Dimensioni	X --	Y --
Materiale	--

Note relative al rilievo
Dislivello 70 cm

PS1339 (modificato)
Demolizione della scala e realizzazione di rampa

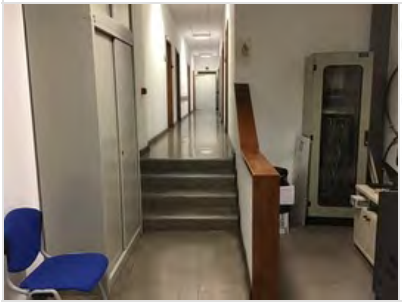
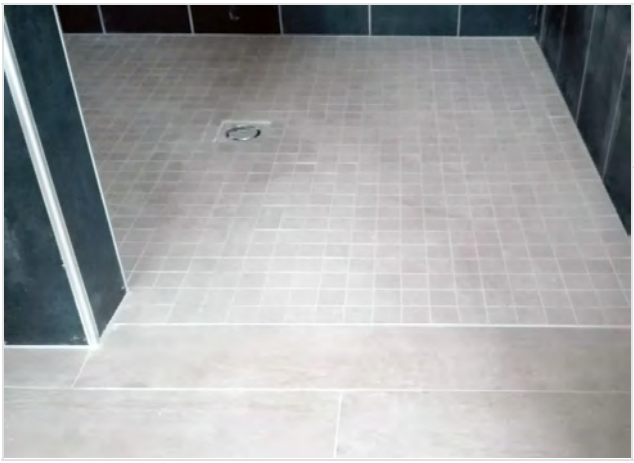
EDIFICIO | PERCORSO ORIZZONTALE | PAVIMENTAZIONE

Sdrucciolevole	Si	
Dimensioni	X --	Y --
Materiale	--

Note relative al rilievo
Pavimentazione in gomma. La scivolosità del pavimento è segnalata con un cartello.

PS1340 (modificato)
Sostituzione della pavimentazione

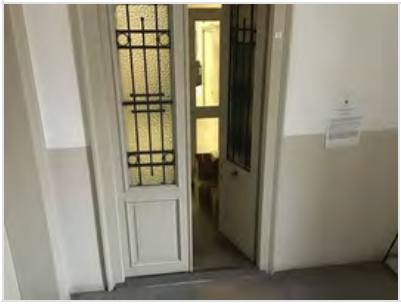
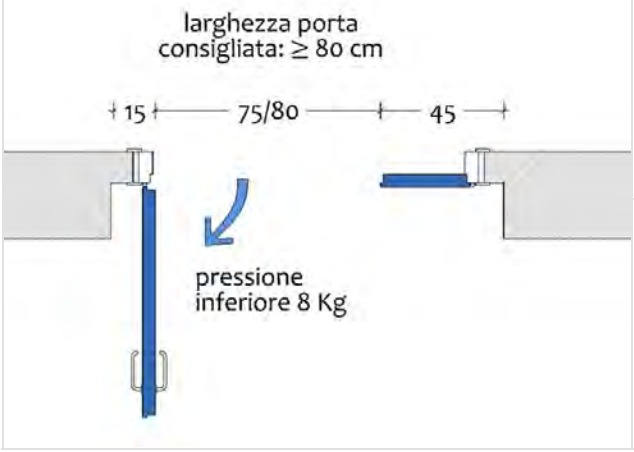
EDIFICIO | VANO GENERICO | FILTRO ALL'ACCESSO

Luce netta	60	Vedi informazioni
Dimensioni	X --	Y --
Materiale	--

Note relative al rilievo
Seconda anta sbloccabile ma con perni in alto. L'apertura dell'anta è limitata anche da ostacoli.

PS0166 (modificato)
Sblocco seconda anta

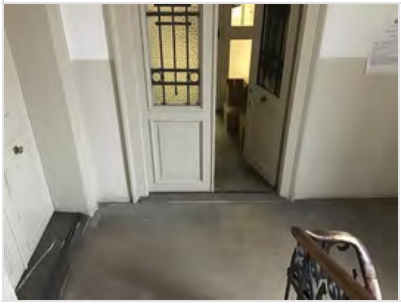
EDIFICIO | VANO GENERICO | FILTRO ALL'ACCESSO | DISLIVELLO

Altezza	4	≤ 2,5 cm
Dimensioni	X 120,00 cm	Y --
Materiale	--

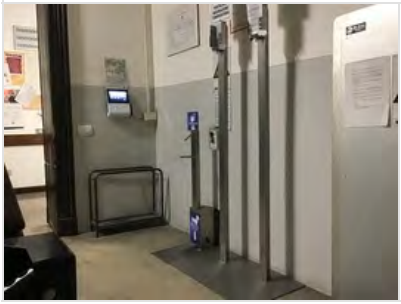
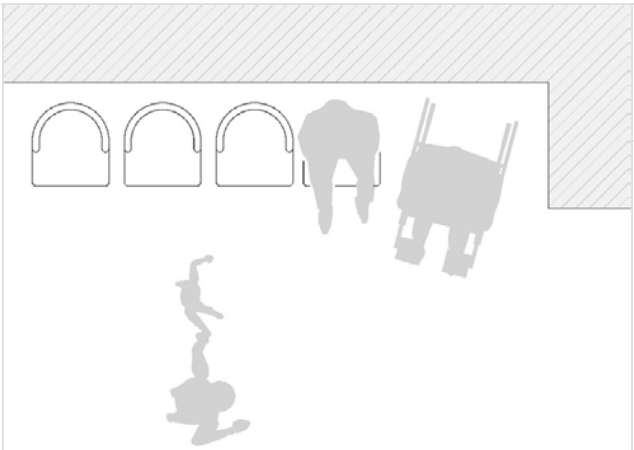
EDIFICIO | PERCORSO ORIZZONTALE | OSTACOLO VERTICALE

Arredi (tavoli, sedie, armadi, fioriere, ecc)	Si	
Dimensioni	X --	Y --
Materiale	--

Note relative al rilievo
Dispenser e segnaletica

PS0131 (modificato)
Spostamento dell'arredo

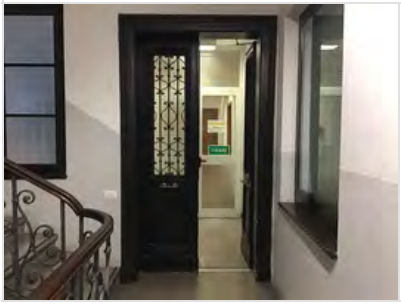
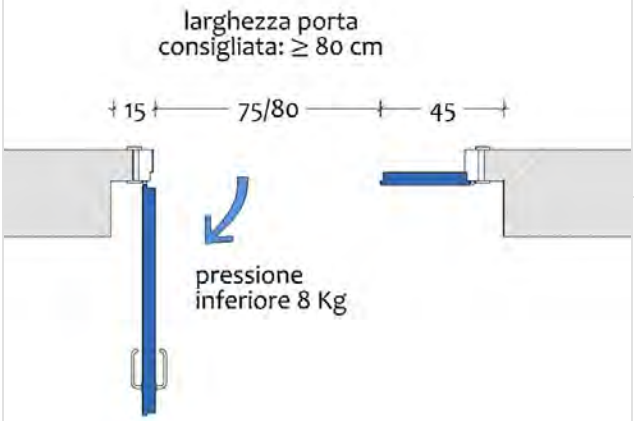
EDIFICIO | ACCESSO/INGRESSO

Luce netta	60	≥ 90 cm
Dimensioni	X --	Y --
Materiale	--

Note relative al rilievo
Seconda anta sbloccabile ma con sblocco in alto

PS1343 (modificato)
Sblocco seconda anta

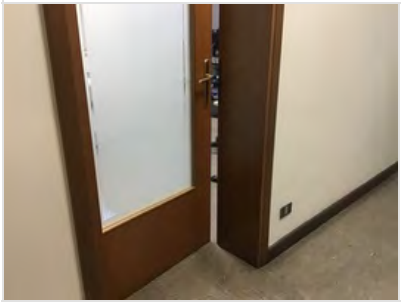
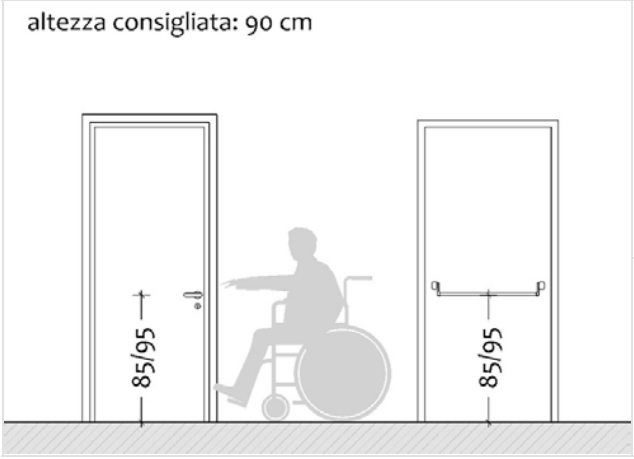
EDIFICIO | VANO GENERICO | FILTRO ALL'ACCESSO

Maniglia - Altezza	106	85<A<95 cm
Dimensioni	X --	Y --
Materiale	--

Note relative al rilievo
Criticità comune a tutte le porte dell'area

PS0068 (modificato)
Mantenimento stato di fatto
