COMUNE DI UDINE

PIANO ELIMINAZIONE BARRIERE ARCHITETTONICHE (PEBA) secondo stralcio

03 AMBITO EDILIZIO

SCHEDE DELLE CRITICITÀ con mappatura della criticità

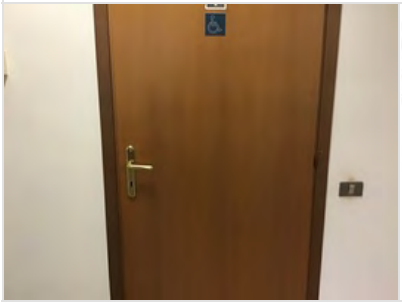
EDIFICIO | SERVIZIO IGIENICO | FILTRO ALL'ACCESSO

Maniglia - Altezza	105	85<A<95 cm
Dimensioni	X --	Y --
Materiale	--

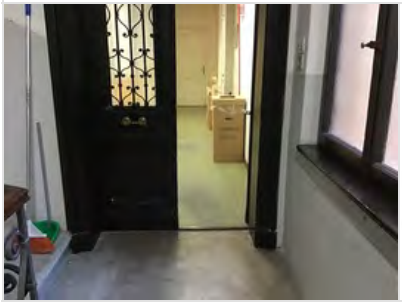
EDIFICIO | ACCESSO/INGRESSO | FILTRO ALL'ACCESSO

Luce netta	60	Vedi informazioni
Dimensioni	X --	Y --
Materiale	--

Note relative al rilievo
Seconda anta sbloccabile ma con sblocco in alto

PS1345 (modificato)
Sblocco seconda anta

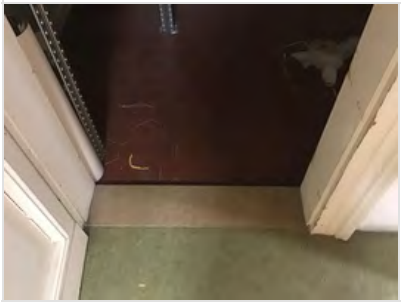
EDIFICIO | VANO GENERICO | FILTRO ALL'ACCESSO | DISLIVELLO

Altezza	3	≤ 2,5 cm
Dimensioni	X --	Y --
Materiale	--

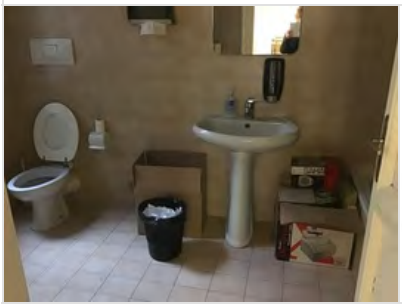
EDIFICIO | SERVIZIO IGIENICO

Assenza	Si	
Dimensioni	X --	Y --
Materiale	--

Note relative al rilievo
Adattabile

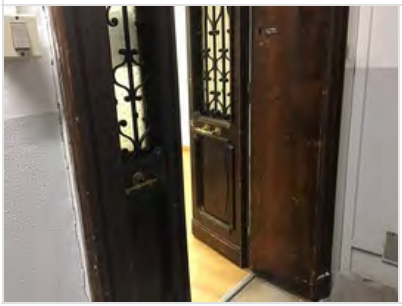
EDIFICIO | ACCESSO/INGRESSO | FILTRO ALL'ACCESSO

Luce netta	60	Vedi informazioni
Dimensioni	X --	Y --
Materiale	--

Note relative al rilievo
Seconda anta sbloccabile ma con sblocco in alto

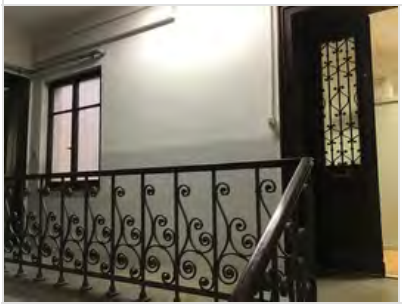
EDIFICIO | VANO GENERICO | SEGNALETICA INFORMATIVA

Assenza	Si	
Dimensioni	X --	Y --
Materiale	--

Note relative al rilievo
Funzioni uffici presenti

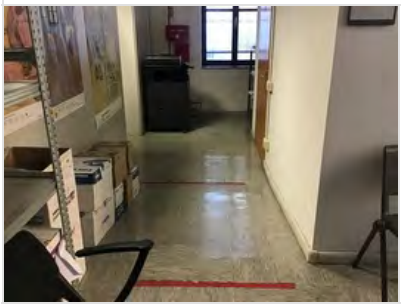
EDIFICIO | PERCORSO VERTICALE - RAMPA | CORRIMANO

Assenza	Si	
Dimensioni	X 200,00 cm	Y --
Materiale	--

Note relative al rilievo
Su entrambi i lati

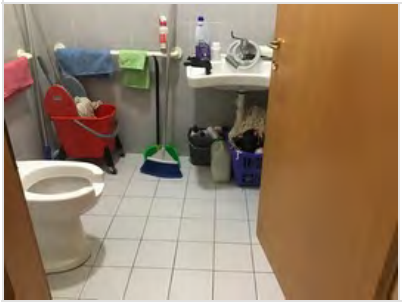
EDIFICIO | SERVIZIO IGIENICO | FILTRO ALL'ACCESSO

Spazio di manovra - Profondità	120	cm
Dimensioni	X --	Y --
Materiale	--

Note relative al rilievo
Porta larghezza 90 cm

PS0435 (modificato)
Rimozione dell'elemento che costituisce ostacolo

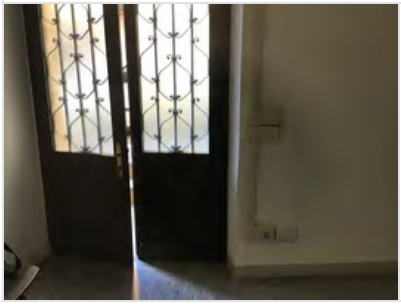
EDIFICIO | ACCESSO/INGRESSO | FILTRO ALL'ACCESSO

Luce netta	57	Vedi informazioni
Dimensioni	X --	Y --
Materiale	--

Note relative al rilievo
Seconda anta apribile ma con sblocco in alto

PS1345 (modificato)
Sblocco seconda anta

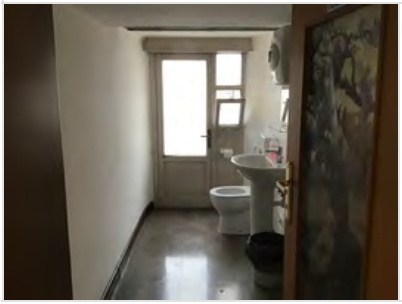
EDIFICIO | SERVIZIO IGIENICO

Assenza	Si	
Dimensioni	X --	Y --
Materiale	--

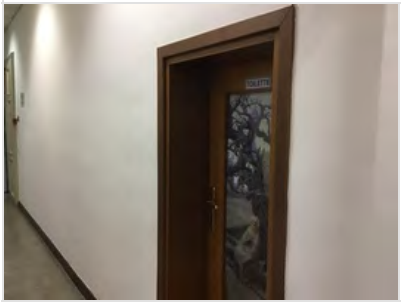
EDIFICIO | SERVIZIO IGIENICO | FILTRO ALL'ACCESSO

Luce netta	70	Vedi informazioni
Dimensioni	X 70,00 cm	Y --
Materiale	--

Note relative al rilievo
Altezza porta 176 cm

PS0150 (modificato)
Allargamento del foro porta

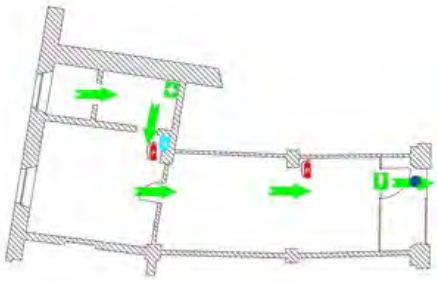
EDIFICIO | ACCESSO/INGRESSO | FILTRO ALL'ACCESSO

Spazio di manovra - Spalletta	0	cm
Dimensioni	X --	Y --
Materiale	--

PS1443 (modificato)
Sostituzione della porta di accesso

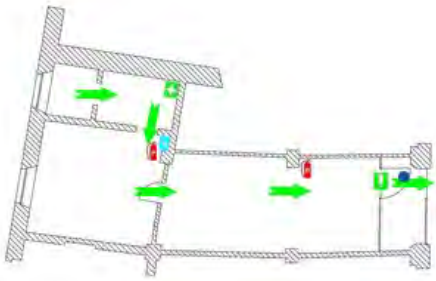
EDIFICIO | ACCESSO/INGRESSO | FILTRO ALL'ACCESSO

Spazio di manovra - Profondità	165	cm
Dimensioni	X --	Y --
Materiale	--

Note relative al rilievo
Larghezza anta 95 cm, Apertura verso l'interno della bussola

PS0923 (modificato)
Spostamento del filtro all'accesso (bussola)

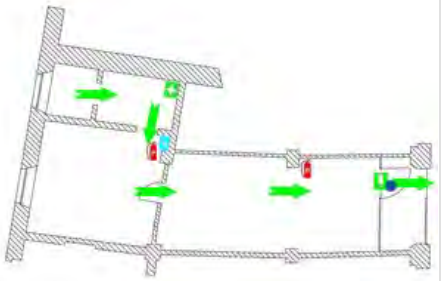
EDIFICIO | ACCESSO/INGRESSO | FILTRO ALL'ACCESSO

Spazio di manovra - Spalletta	0	cm
Dimensioni	X --	Y --
Materiale	--

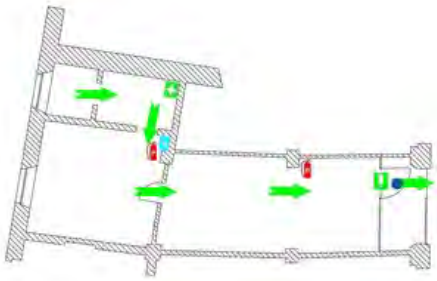
Spazio di manovra - Profondità	165	cm
Dimensioni	X --	Y --
Materiale	--

Note relative al rilievo
Larghezza anta 95 cm

PS0923 (modificato)
Spostamento del filtro all'accesso (bussola)

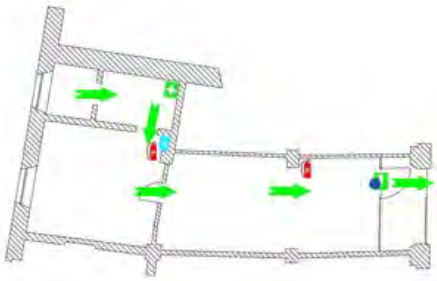
Presenza chiudiporta	Si	
Dimensioni	X --	Y --
Materiale	--

Note relative al rilievo
La porta presenta una lieve raccordo per dislivello inferiore a 2,5 cm

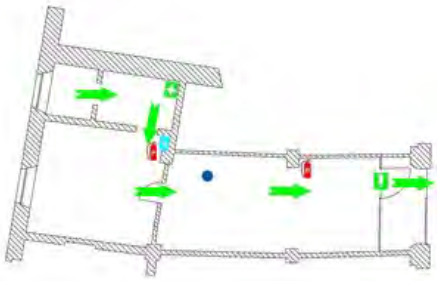
Risalto/incasso	Si	
Dimensioni	X --	Y --
Materiale	--

Note relative al rilievo
Canali impiantistici a pavimento

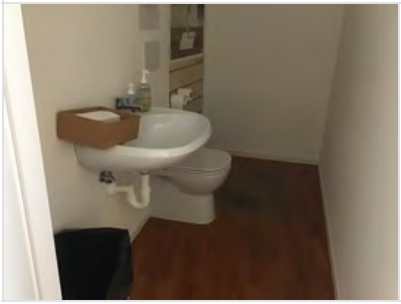
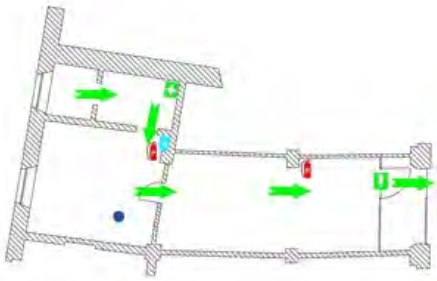
Assenza	Si	
Dimensioni	X --	Y --
Materiale	--

Note relative al rilievo
La pianta fornita non corrisponde allo stato di fatto. Larghezza 117 cm.

PS0090 (modificato)
Realizzazione di servizio igienico accessibile - diversa distribuzione

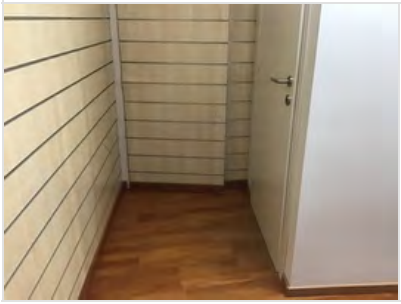
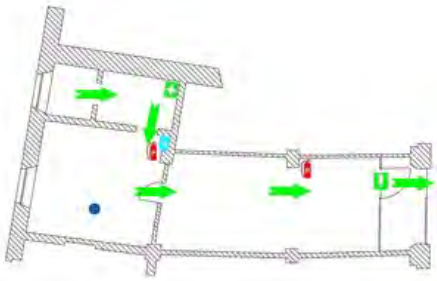
Spazio di manovra - Profondità	100	cm
Dimensioni	X --	Y --
Materiale	--

Note relative al rilievo
Porta con maniglia altezza 110 cm

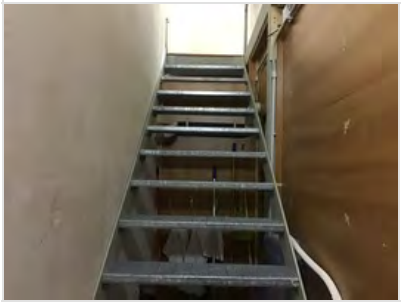
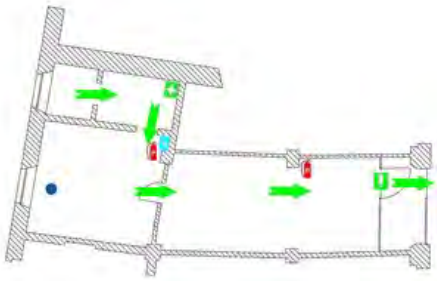
Assenza	Si	
Dimensioni	X --	Y --
Materiale	--

Note relative al rilievo
Scala per soppalco archivio

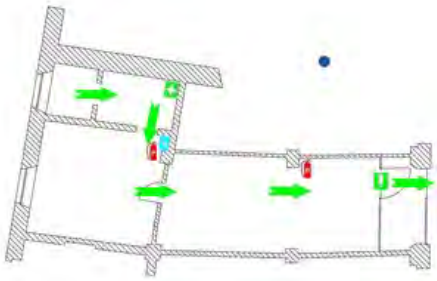
Altezza	10	≤ 2,5 cm
Dimensioni	X 120,00 cm	Y --
Materiale	--

Note relative al rilievo
Ingresso dall'androne per raggiungere gli uffici ai piani primo e secondo; il collegamento verticale è solo con scala.

PS0174 (modificato)
Mantenimento stato di fatto

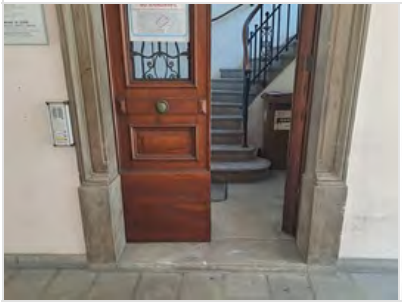
Luce netta	63	Vedi informazioni
Dimensioni	X 120,00 cm	Y --
Materiale	--

PS1345 (modificato)
Sblocco seconda anta

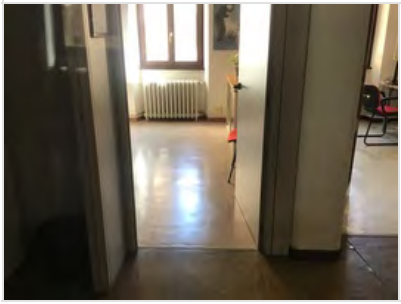
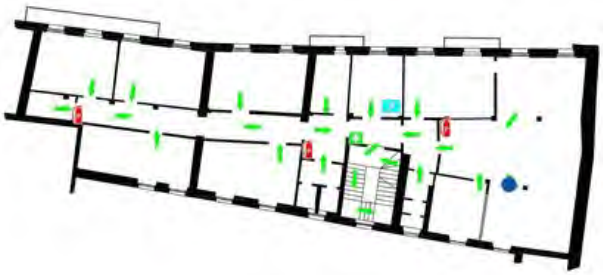
Maniglia - Altezza	107	85<A<95 cm
Dimensioni	X --	Y --
Materiale	--

Note relative al rilievo
2 porte

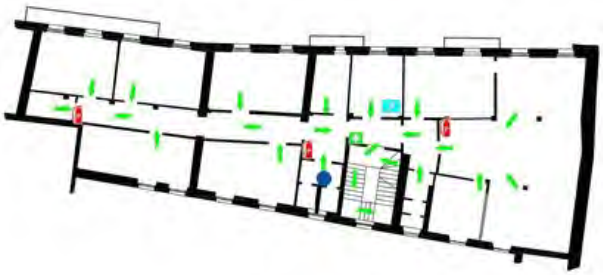
Assenza	Si	
Dimensioni	X --	Y --
Materiale	--

Note relative al rilievo
Gruppo bagni privo di servizio igienico accessibile. Piano non accessibile.

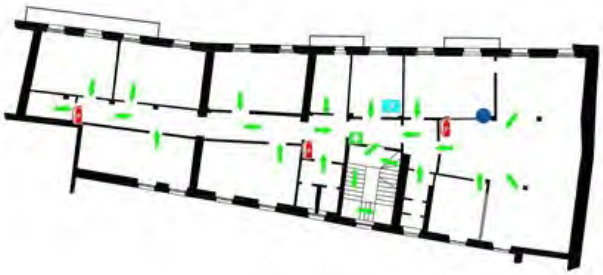
Luce netta	58	Vedi informazioni
Dimensioni	X --	Y --
Materiale	--

Note relative al rilievo
Seconda anta da sbloccare

PS0166 (modificato)
Sblocco seconda anta

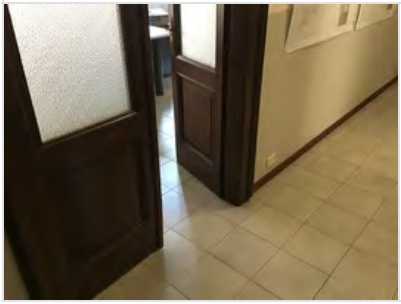
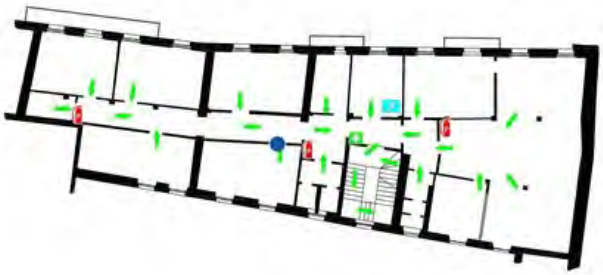
Luce netta	58	Vedi informazioni
Dimensioni	X --	Y --
Materiale	--

Note relative al rilievo
2 porte, seconda anta da sbloccare

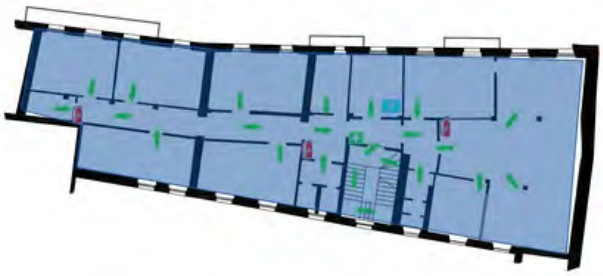
Dislivello raccordato solo da gradini	Si	
Dimensioni	X --	Y --
Materiale	--

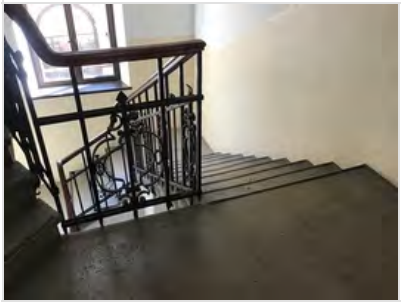
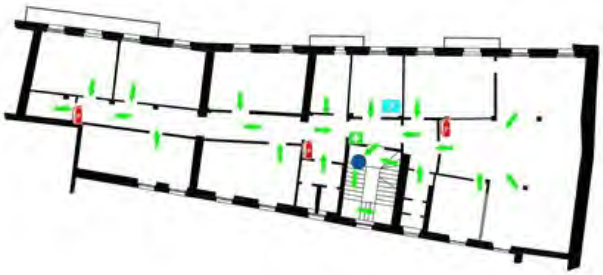
Assenza	Si	
Dimensioni	X 130,00 cm	Y - -
Materiale	--

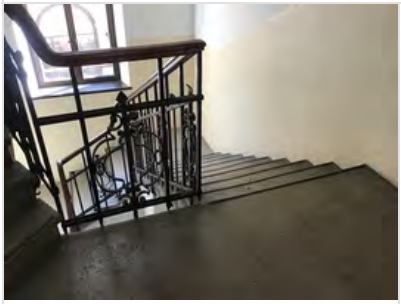
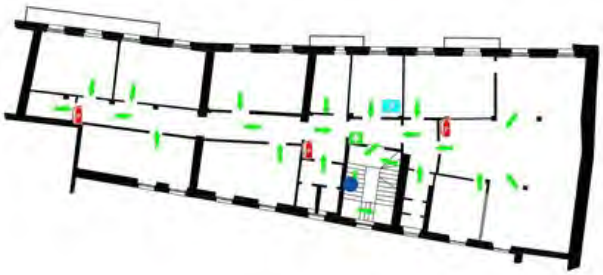
Non presente su entrambi i lati	Si	
Dimensioni	X 1500,00 cm	Y -
Materiale	--

PS0042 (modificato)
Posa di corrimano

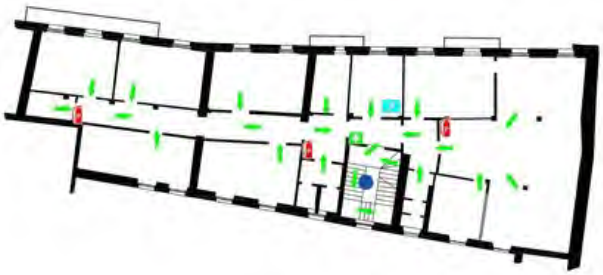
Altezza	113	90<A<100 cm
Dimensioni	X --	Y --
Materiale	--

PS0899 (modificato)
Posa di corrimano

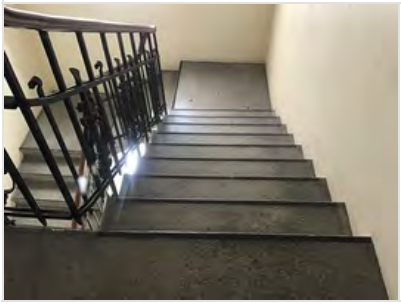
Assenza	Si
Dimensioni	X 130,00 cm Y --
Materiale	--

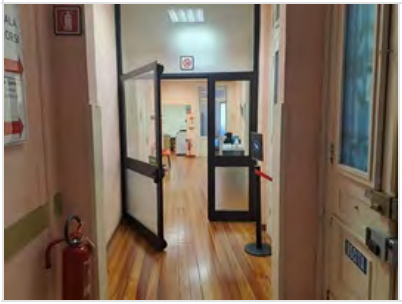
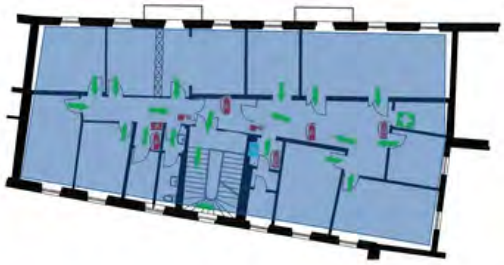
Dislivello raccordato solo da gradini	Si	
Dimensioni	X --	Y --
Materiale	--

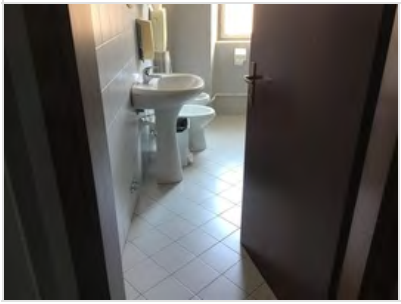
Assenza	Si	
Dimensioni	X --	Y --
Materiale	--

Note relative al rilievo
Gruppo bagni privo di servizio igienico accessibile. Piano non accessibile.

PS0107 (modificato)
Mantenimento stato di fatto

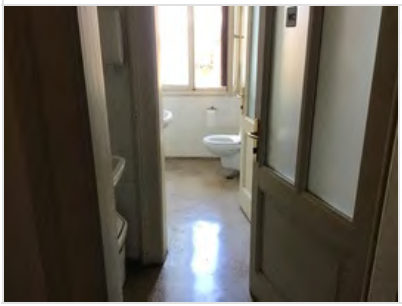
Assenza	Si	
Dimensioni	X --	Y --
Materiale	--

Note relative al rilievo
Gruppo bagni privo di servizio igienico accessibile. Piano non accessibile.

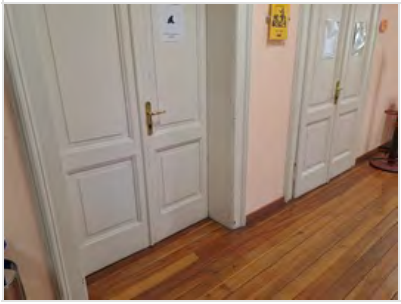
Luce netta	58	Vedi informazioni
Dimensioni	X --	Y --
Materiale	--

Note relative al rilievo
2 porte. Seconda anta da sbloccare

PS0166 (modificato)
Sblocco seconda anta

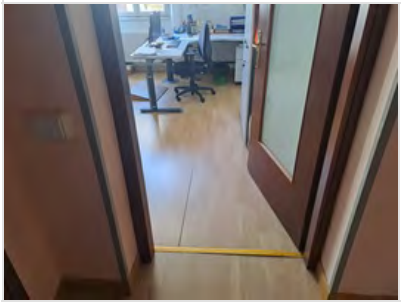
Maniglia - Altezza	106	85<A<95 cm
Dimensioni	X --	Y --
Materiale	--

Note relative al rilievo
5 porte

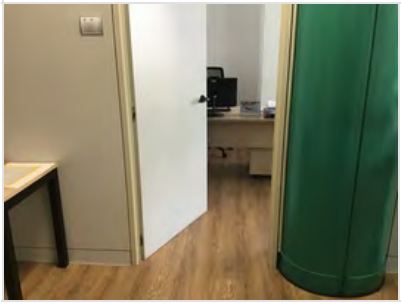
Maniglia - Altezza	106	85<A<95 cm
Dimensioni	X --	Y --
Materiale	--

Note relative al rilievo
5 porte

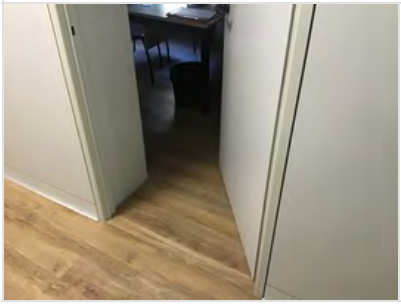
EDIFICIO | VANO GENERICO | FILTRO ALL'ACCESSO

Spazio di manovra - Spalletta	3	cm
Dimensioni	X --	Y --
Materiale	--

PS0146 (modificato)
Sostituzione del filtro all'accesso con altro di tipo scorrevole esterno muro

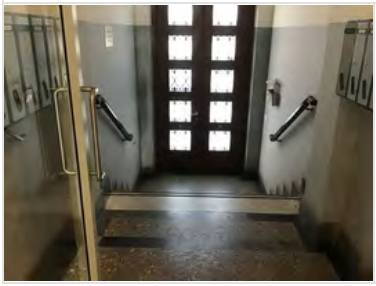
EDIFICIO | PERCORSO ORIZZONTALE

Dislivello raccordato solo da gradini	Si	
Dimensioni	X --	Y --
Materiale	--

Note relative al rilievo
Dislivello 90 cm

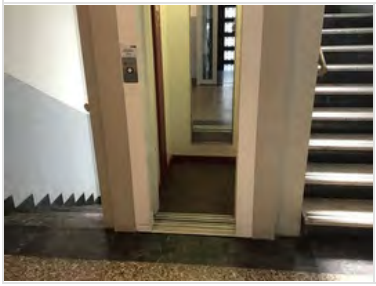
EDIFICIO | PERCORSO VERTICALE - ASCENSORE/PIATTAFORMA ELEVATRICE A CABINA CHIUSA

Profondità cabina	100	cm
Dimensioni	X --	Y --
Materiale	--

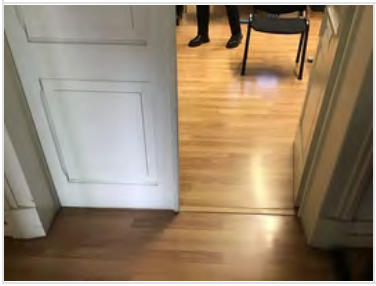
EDIFICIO | VANO GENERICO | FILTRO ALL'ACCESSO

Luce netta	63	Vedi informazioni
Dimensioni	X --	Y --
Materiale	--

Note relative al rilievo
Seconda anta da sbloccare

PS0166 (modificato)
Sblocco seconda anta

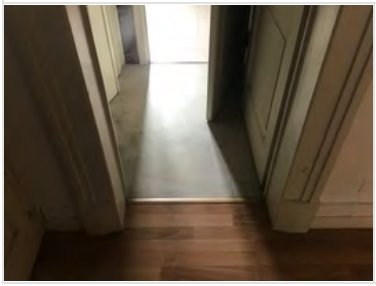
EDIFICIO | SERVIZIO IGIENICO | FILTRO ALL'ACCESSO

Luce netta	70	Vedi informazioni
Dimensioni	X --	Y --
Materiale	--

Note relative al rilievo
Porta antibagno e porta bagno

(modificato)
Realizzazione di servizio igienico accessibile - diversa localizzazione

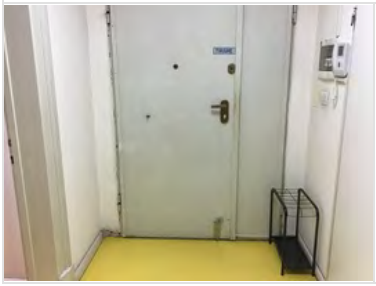
EDIFICIO | VANO GENERICO | FILTRO ALL'ACCESSO

Maniglia - Altezza	115	85<A<95 cm
Dimensioni	X --	Y --
Materiale	--

PS0068 (modificato)
Mantenimento stato di fatto

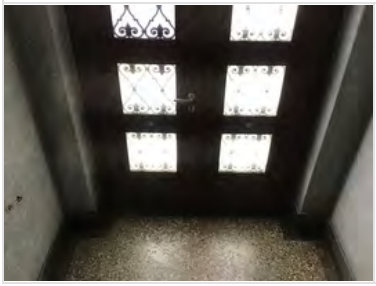
EDIFICIO | ACCESSO/INGRESSO | FILTRO ALL'ACCESSO

Pressione per l'apertura	10	≤ 8 kg
Dimensioni	X --	Y --
Materiale	--

PS0091 (modificato)
Manutenzione specializzata

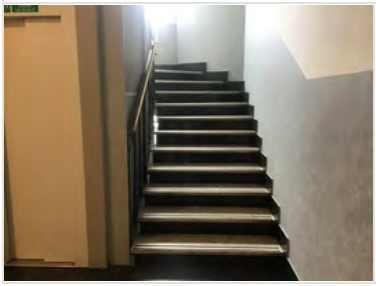
EDIFICIO | PERCORSO VERTICALE - SCALA | CORRIMANO

Non presente su entrambi i lati	Si	
Dimensioni	X 850,00 cm	Y --
Materiale	--

PS0042 (modificato)
Posa di corrimano

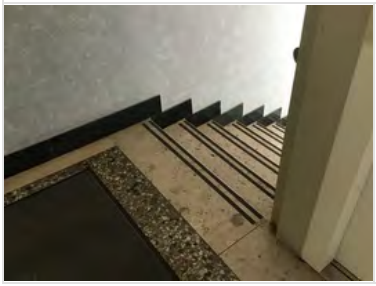
EDIFICIO | PERCORSO VERTICALE - SCALA | SEGNALETICA TATTILO PLANTARE

Assenza	Si	
Dimensioni	X 125,00 cm	Y --
Materiale	--

PS0062 (modificato)
Posa di dischi per formazione di segnaletica tattilo plantare

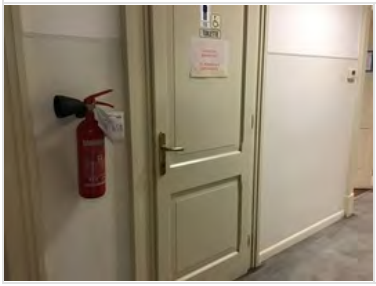
EDIFICIO | SERVIZIO IGIENICO | FILTRO ALL'ACCESSO

Maniglia - Altezza	106	85<A<95 cm
Dimensioni	X --	Y --
Materiale	--

PS0085 (modificato)
Mantenimento stato di fatto

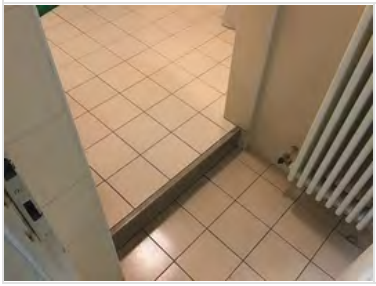
EDIFICIO | SERVIZIO IGIENICO | DISLIVELLO

Altezza	14	≤ 2,5 cm
Dimensioni	X 85,00 cm	Y --
Materiale	--

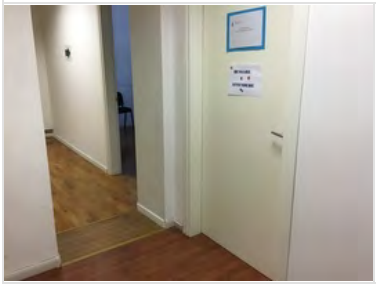
EDIFICIO | VANO GENERICO | FILTRO ALL'ACCESSO

Maniglia - Altezza	106	85<A<95 cm
Dimensioni	X --	Y --
Materiale	--

Note relative al rilievo
2 porte

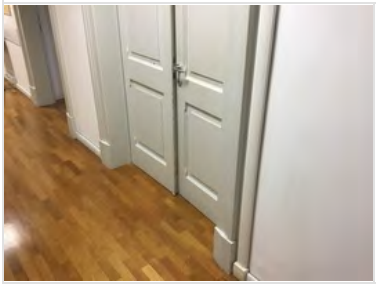
EDIFICIO | VANO GENERICO | FILTRO ALL'ACCESSO

Luce netta	63	Vedi informazioni
Dimensioni	X --	Y --
Materiale	--

Note relative al rilievo
Seconda anta da sbloccare

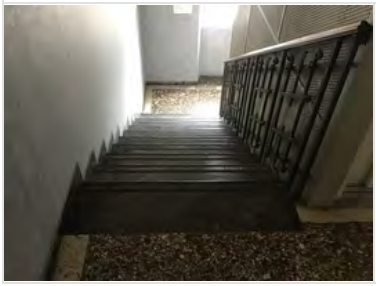
EDIFICIO | PERCORSO VERTICALE - SCALA | SEGNALETICA TATTILO PLANTARE

Assenza	Si	
Dimensioni	X 125,00 cm	Y --
Materiale	--

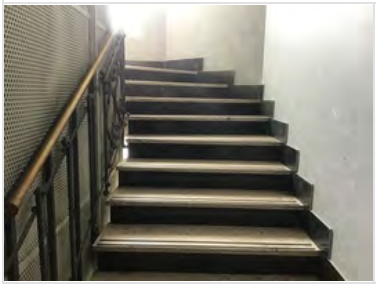
EDIFICIO | PERCORSO VERTICALE - SCALA | CORRIMANO

Non presente su entrambi i lati	Si	
Dimensioni	X 850,00 cm	Y --
Materiale	--

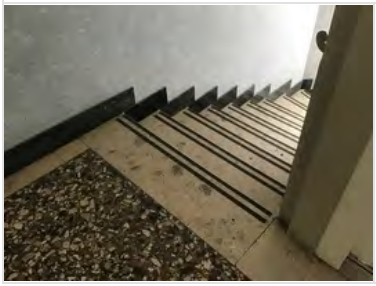
EDIFICIO | PERCORSO VERTICALE - SCALA | SEGNALETICA TATTILO PLANTARE

Assenza	Si	
Dimensioni	X 125,00 cm	Y --
Materiale	--

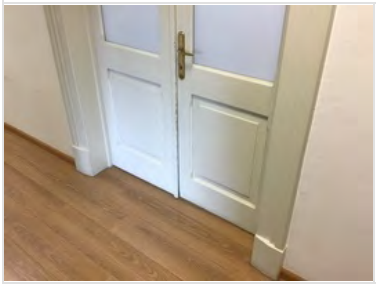
EDIFICIO | VANO GENERICO | FILTRO ALL'ACCESSO

Luce netta	63	Vedi informazioni
Dimensioni	X --	Y --
Materiale	--

Note relative al rilievo
Seconda anta da sbloccare

PS0166 (modificato)
Sblocco seconda anta

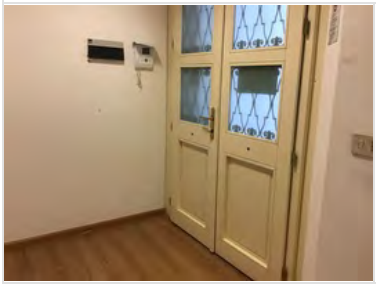
EDIFICIO | VANO GENERICO | TERMINALE IMPIANTO

Altezza citofono	152	110<A<130 cm
Dimensioni	X --	Y --
Materiale	--

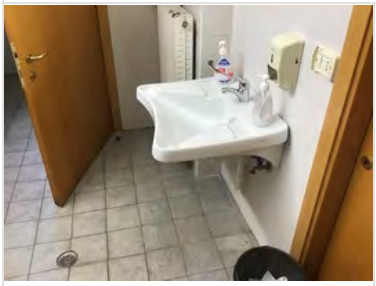
EDIFICIO | SERVIZIO IGIENICO

Lavabo-altezza piano	84	80 cm
Dimensioni	X --	Y --
Materiale	--

Note relative al rilievo
NOTA AL PIANO INTERRATO: il piano è raggiungibile con l'ascensore, accessibile direttamente dall'esterno (piano terra) con percorso alternativo.

PS0083 (modificato)
Modifica altezza del lavabo

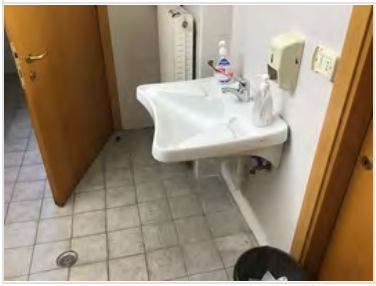
EDIFICIO | SERVIZIO IGIENICO

Lavabo-inadeguatezza rubinetti	Si	
Dimensioni	X --	Y --
Materiale	--

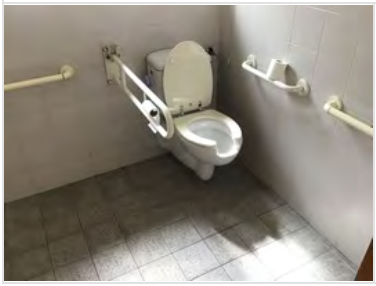
EDIFICIO | SERVIZIO IGIENICO | TERMINALE IMPIANTO

Assenza pulsante/campanello di emergenza	Si	
Dimensioni	X --	Y --
Materiale	--

Note relative al rilievo
Non raggiungibile

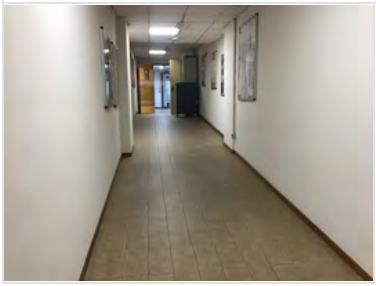
EDIFICIO | PERCORSO VERTICALE - RAMPA

Ripiano orizzontale - Assenza	Si	
Dimensioni	X 215,00 cm	Y 1100,00 cm
Materiale	--

PS1503 (modificato)
Mantenimento stato di fatto

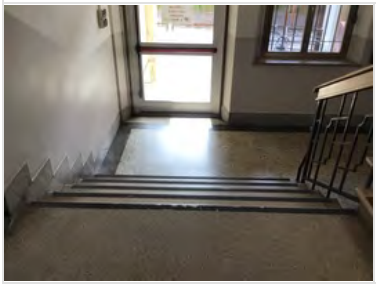
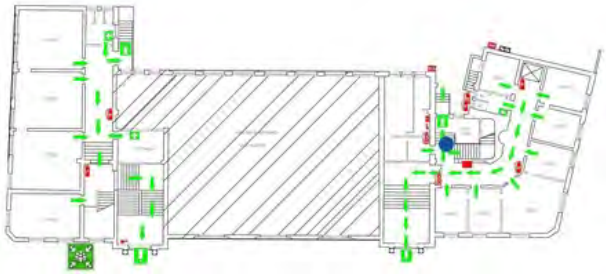
EDIFICIO | PERCORSO VERTICALE - SCALA | SEGNALETICA TATTILO PLANTARE

Assenza	Si
Dimensioni	X 215,00 cm Y --
Materiale	--

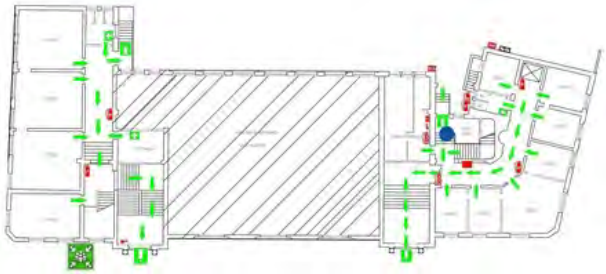
EDIFICIO | PERCORSO VERTICALE - SCALA | CORRIMANO

Non presente su entrambi i lati	Si	
Dimensioni	X 150,00 cm	Y --
Materiale	--

PS0042 (modificato)
Posa di corrimano

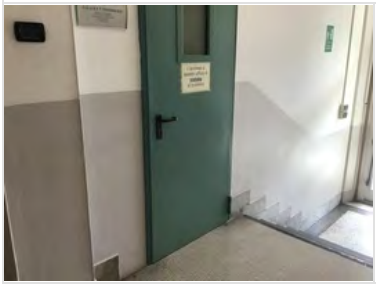
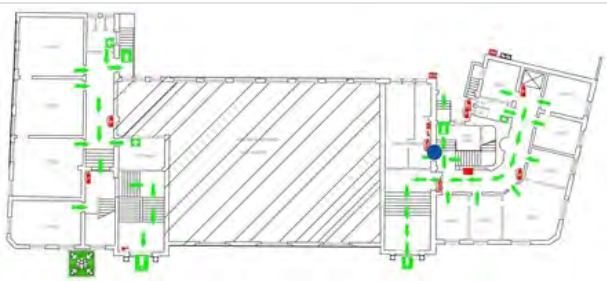
EDIFICIO | VANO GENERICO | FILTRO ALL'ACCESSO

Maniglia - Altezza	107	85<A<95 cm
Dimensioni	X --	Y --
Materiale	--

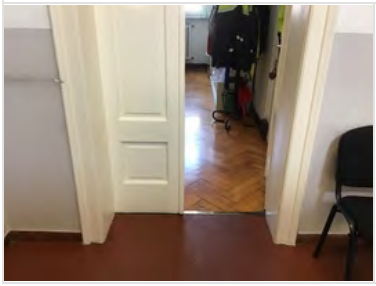
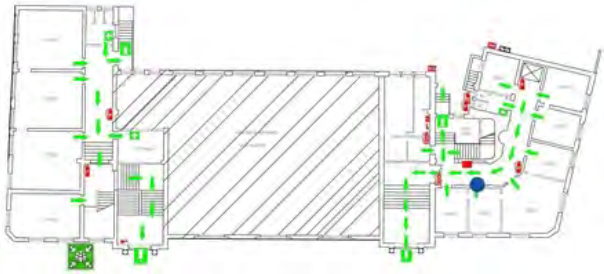
EDIFICIO | VANO GENERICO | FILTRO ALL'ACCESSO

Luce netta	57	Vedi informazioni
Dimensioni	X --	Y --
Materiale	--

Note relative al rilievo
Seconda anta da sbloccare. 6 porte

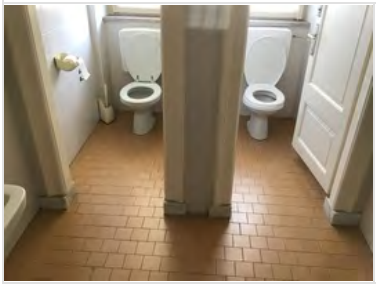
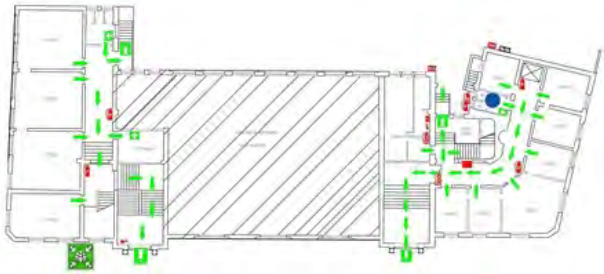
EDIFICIO | SERVIZIO IGIENICO

Assenza	Si	
Dimensioni	X --	Y --
Materiale	--

Note relative al rilievo
Gruppo bagni privo di servizio igienico accessibile

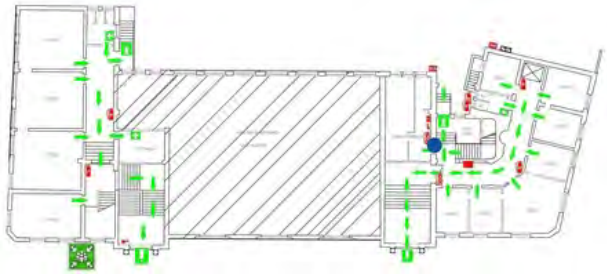
EDIFICIO | VANO GENERICO | FILTRO ALL'ACCESSO

Presenza chiudiporta	Si	
Dimensioni	X --	Y --
Materiale	--

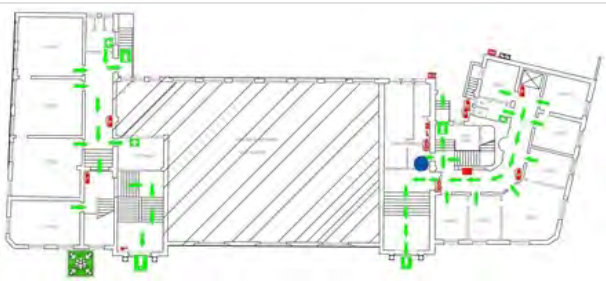
EDIFICIO | VANO GENERICO | ARREDO

Vano contatto con pubblico - Altezza piano di utilizzo del bancone	106	90 cm
Dimensioni	X --	Y --
Materiale	--

PS1059 (modificato)
Modifica al bancone

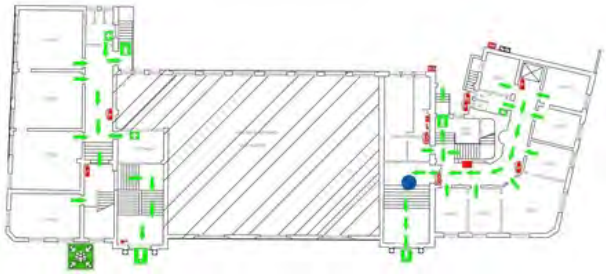
EDIFICIO | PERCORSO VERTICALE - SCALA | SEGNALETICA TATTILO PLANTARE

Assenza	Si	
Dimensioni	X 480,00 cm	Y --
Materiale	--

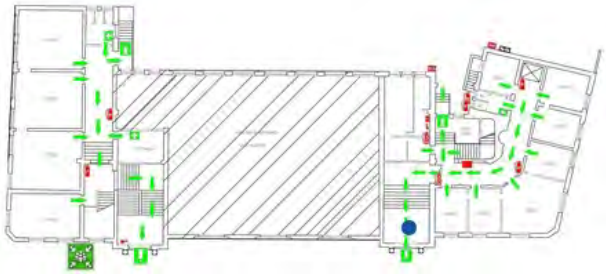
EDIFICIO | PERCORSO VERTICALE - SCALA | SEGNALETICA TATTILO PLANTARE

Assenza	Si	
Dimensioni	X 260,00 cm	Y --
Materiale	--

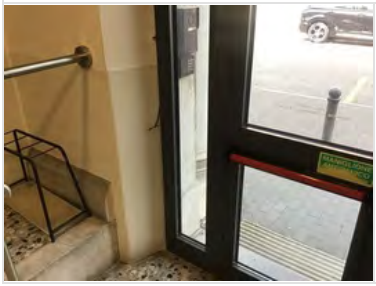
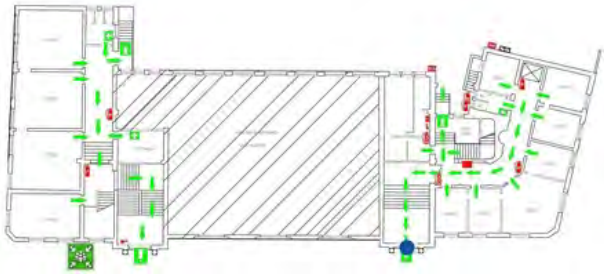
EDIFICIO | ACCESSO/INGRESSO | TERMINALE IMPIANTO

Altezza citofono	147	110<A<130 cm
Dimensioni	X --	Y --
Materiale	--

PS0186 (modificato)
Installazione di dispositivo di chiamata

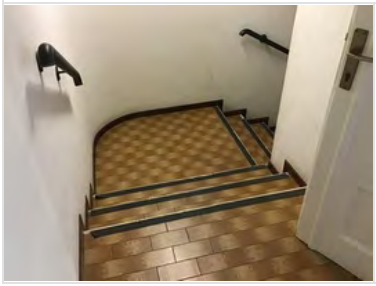
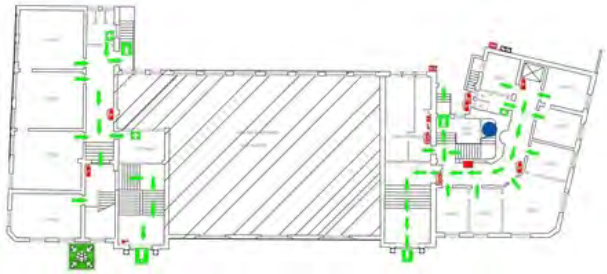
EDIFICIO | PERCORSO VERTICALE - SCALA | SEGNALETICA TATTILO PLANTARE

Assenza	Si
Dimensioni	X 140,00 cm Y --
Materiale	--

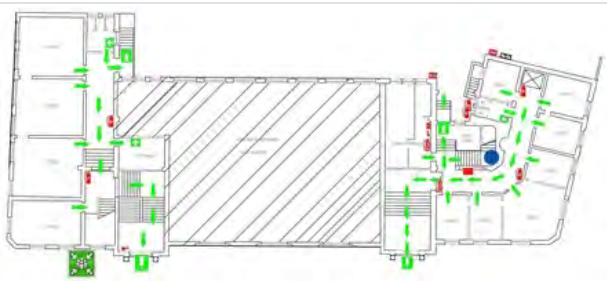
EDIFICIO | PERCORSO VERTICALE - SCALA | CORRIMANO

Non presente su entrambi i lati	Si
Dimensioni	X 550,00 cm Y --
Materiale	--

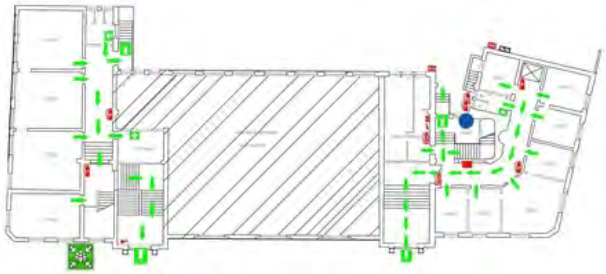
EDIFICIO | PERCORSO ORIZZONTALE

Dislivello raccordato solo da gradini	Si	
Dimensioni	X --	Y --
Materiale	--

Note relative al rilievo
Dislivello 90 cm

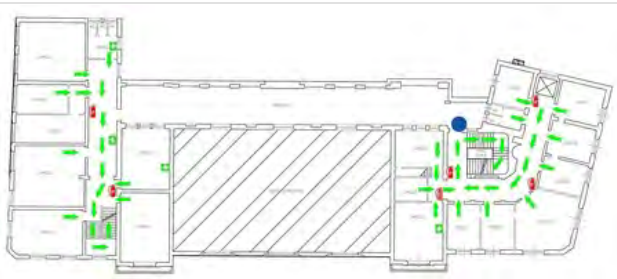
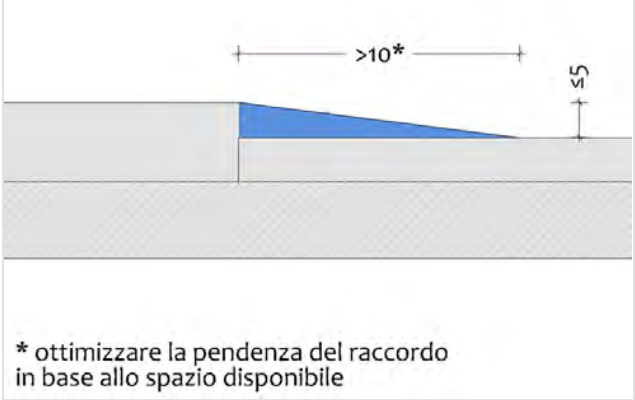
EDIFICIO | PERCORSO ORIZZONTALE | FILTRO ALL'ACCESSO | **DISLIVELLO**

Altezza	3	≤ 2,5 cm
Dimensioni	X 120,00 cm	Y --
Materiale	--

PS0888 (modificato)
Posa di rampa di raccordo removibile – dislivello fino a 5 cm

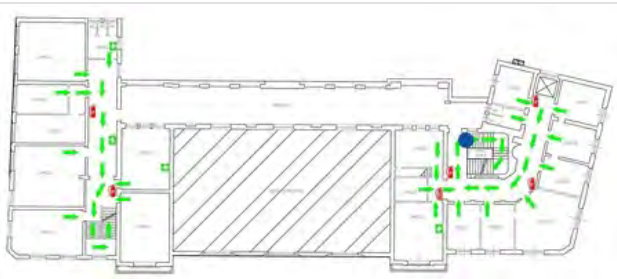
EDIFICIO | PERCORSO VERTICALE - SCALA | SEGNALETICA TATTILO PLANTARE

Assenza	Si
Dimensioni	X 160,00 cm Y --
Materiale	--

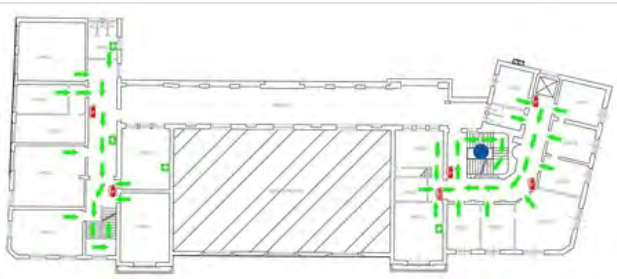
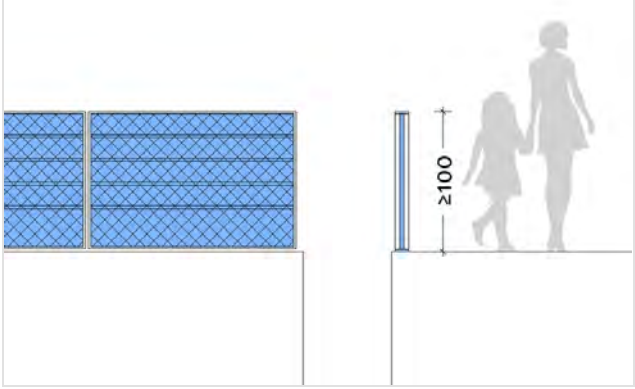
EDIFICIO | PERCORSO VERTICALE - SCALA | PARAPETTO

Attraversabile da sfera 10 cm	Si	
Dimensioni	X 1800,00 cm	Y - -
Materiale	--

PS0340 (modificato)
Modifica al parapetto - applicazione tela metallica

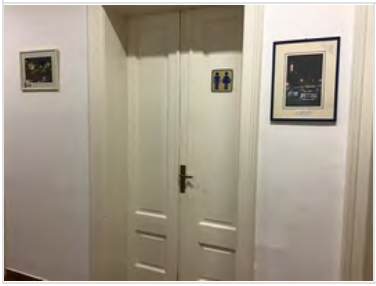
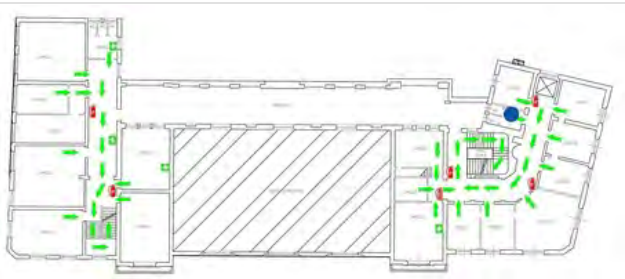
EDIFICIO | SERVIZIO IGIENICO

Assenza	Si	
Dimensioni	X --	Y --
Materiale	--

Note relative al rilievo
Gruppo servizi igienici privo di servizio accessibile

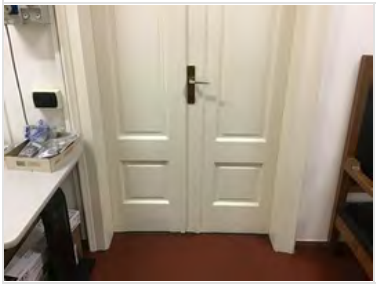
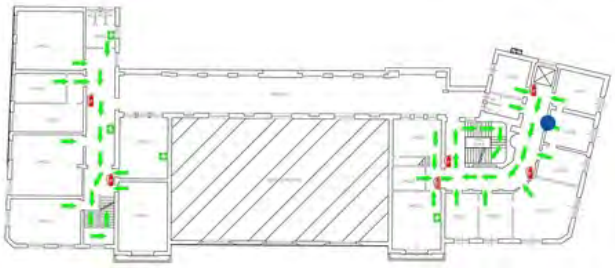
EDIFICIO | VANO GENERICO | FILTRO ALL'ACCESSO

Maniglia - Altezza	105	85<A<95 cm
Dimensioni	X --	Y --
Materiale	--

Note relative al rilievo
Criticità comune a tutte le porte del piano

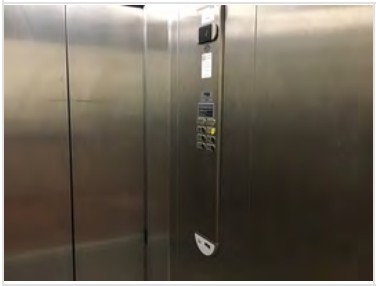
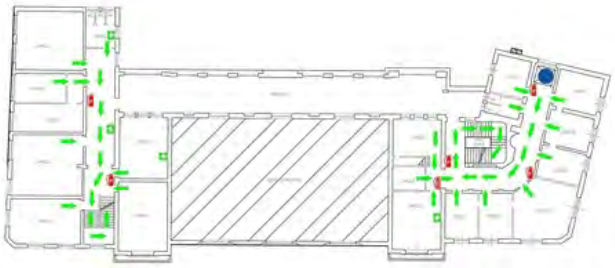
EDIFICIO | PERCORSO VERTICALE - ASCENSORE/PIATTAFORMA ELEVATRICE A CABINA CHIUSA | TERMINALE IMPIANTO

Assenza avvisatore acustico/videocamera di emergenza/guida vocale/sistema di allarme	Si
Dimensioni	X -- Y --
Materiale	--
Note relative al rilievo	--

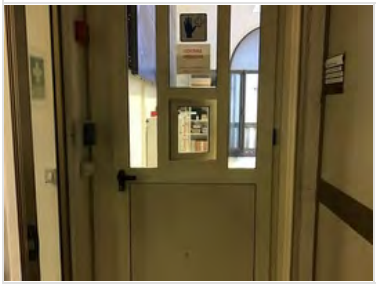
EDIFICIO | VANO GENERICO | FILTRO ALL'ACCESSO

Maniglia - Altezza	107	85<A<95 cm
Dimensioni	X --	Y --
Materiale	--

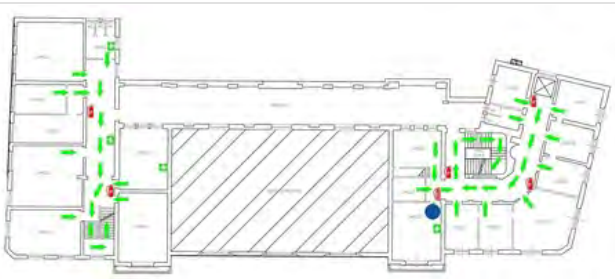
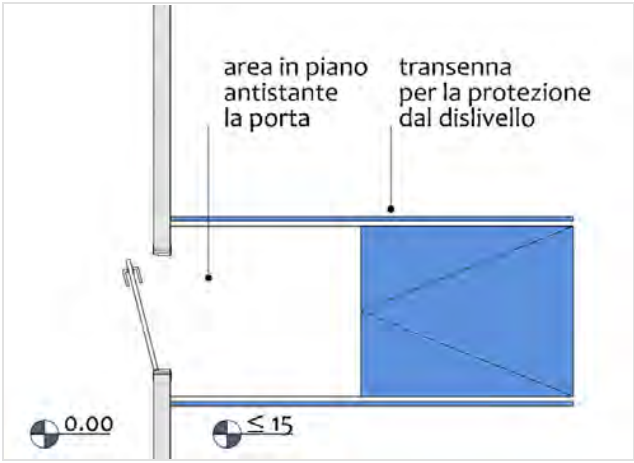
EDIFICIO | VANO GENERICO | DISLIVELLO

Altezza	17	≤ 2,5 cm
Dimensioni	X 250,00 cm	Y --
Materiale	--

PS1349 (modificato)
Realizzazione di rampa inserita nella pavimentazione rialzata

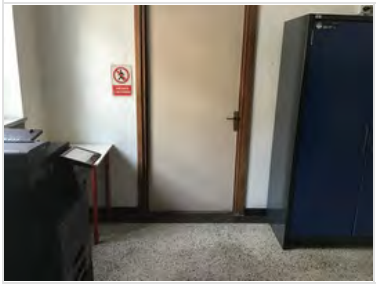
EDIFICIO | VANO GENERICO | FILTRO ALL'ACCESSO

Maniglia - Altezza	106	85<A<95 cm
Dimensioni	X --	Y --
Materiale	--

Note relative al rilievo
La pianta non corrisponde allo stato dei luoghi (riportati invece al piano seminterrato).

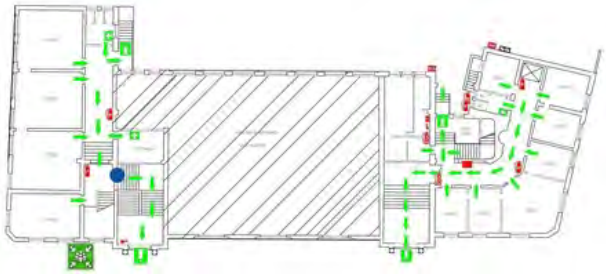
EDIFICIO | PERCORSO VERTICALE - SCALA | SEGNALETICA TATTILO PLANTARE

Assenza	Si
Dimensioni	X 200,00 cm Y --
Materiale	--

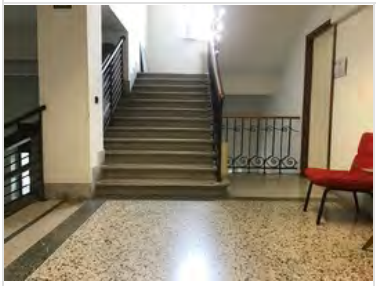
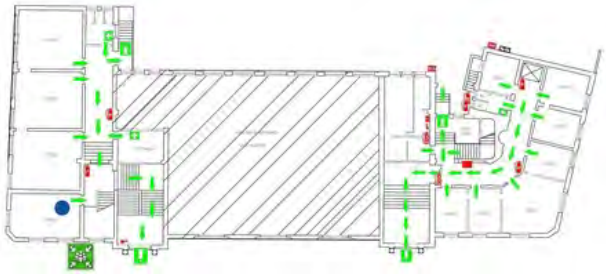
EDIFICIO | PERCORSO ORIZZONTALE

Dislivello raccordato solo da gradini	Si	
Dimensioni	X --	Y --
Materiale	--

Note relative al rilievo
Gli altri locali dell'ala sono raggiungibili dall'ingresso secondario con servoscala.

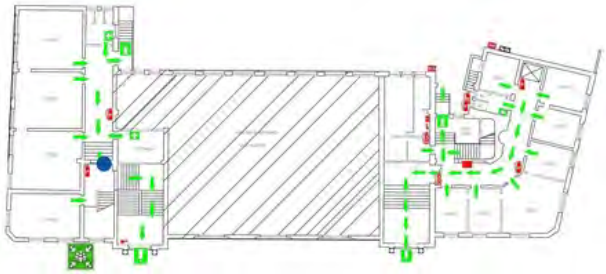
EDIFICIO | PERCORSO VERTICALE - SCALA | SEGNALETICA TATTILO PLANTARE

Assenza	Si
Dimensioni	X 200,00 cm Y --
Materiale	--

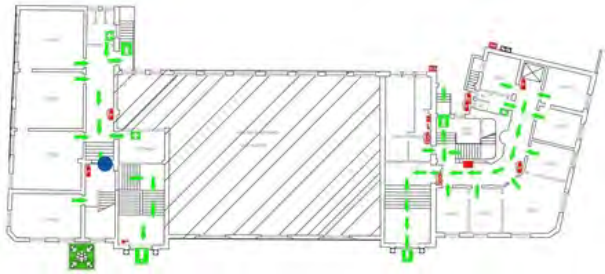
EDIFICIO | PERCORSO VERTICALE - SCALA | CORRIMANO

Assenza	Si	
Dimensioni	X 300,00 cm	Y --
Materiale	--

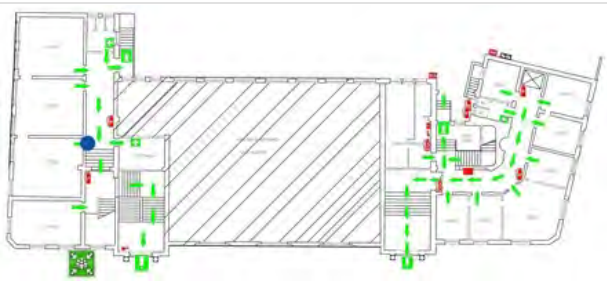
EDIFICIO | VANO GENERICO | FILTRO ALL'ACCESSO

Maniglia - Altezza	106	85<A<95 cm
Dimensioni	X --	Y --
Materiale	--

Note relative al rilievo
3 porte

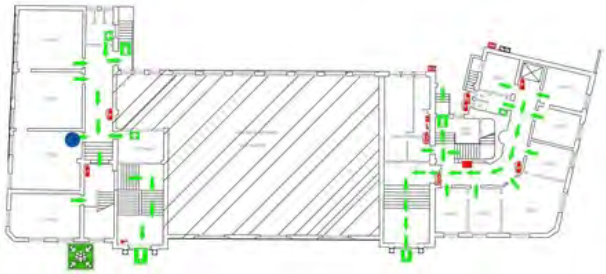
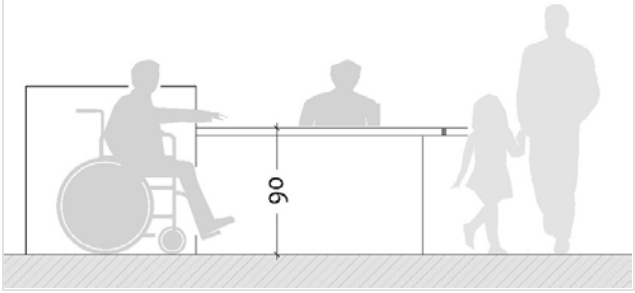
EDIFICIO | VANO GENERICO | ARREDO

Vano contatto con pubblico - Altezza piano di utilizzo del bancone	113	90 cm
Dimensioni	X --	Y --
Materiale	--

PS1059 (modificato)
Modifica al bancone

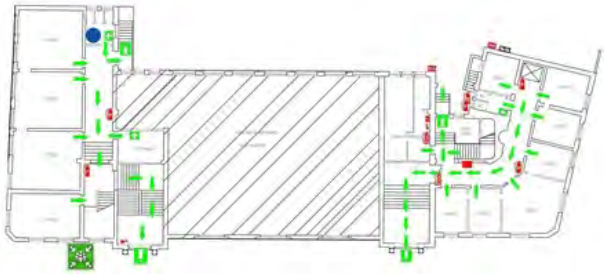
EDIFICIO | SERVIZIO IGIENICO

Lavabo-inadeguatezza rubinetti	Si	
Dimensioni	X --	Y --
Materiale	--

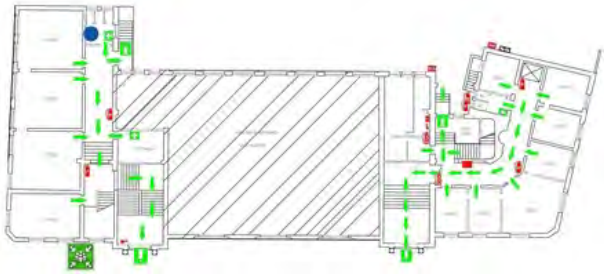
EDIFICIO | SERVIZIO IGIENICO

Corrimano/maniglione - Non ergonomico	Si	
Dimensioni	X --	Y --
Materiale	--

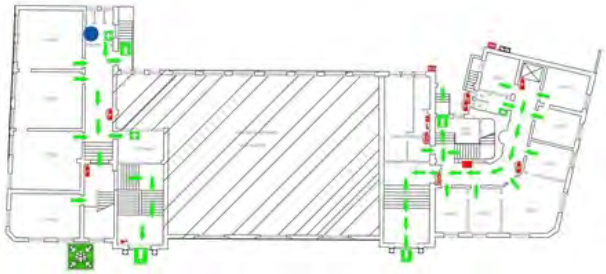
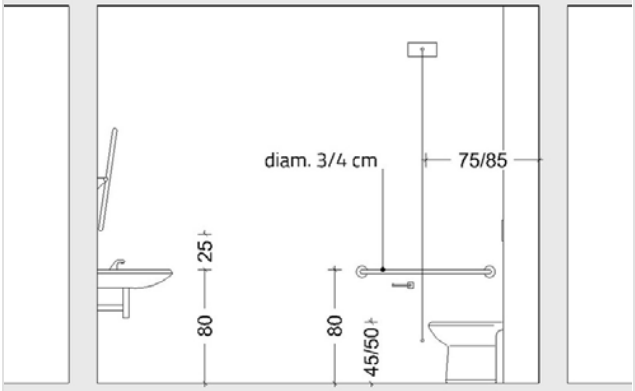
EDIFICIO | SERVIZIO IGIENICO | TERMINALE IMPIANTO

Assenza pulsante/campanello di emergenza	Si	
Dimensioni	X --	Y --
Materiale	--

Note relative al rilievo
Non raggiungibile

PS0061 (modificato)
Adeguamento campanello di emergenza

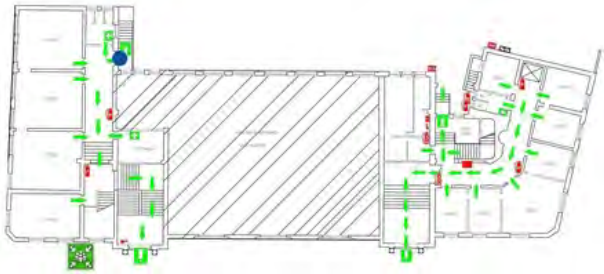
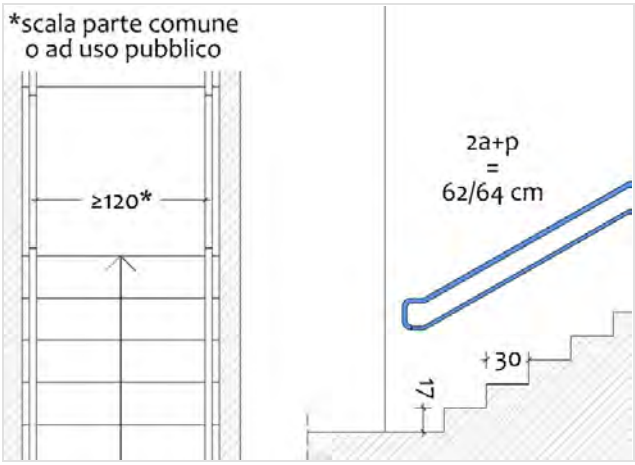
EDIFICIO | ACCESSO/INGRESSO | DISLIVELLO

Altezza	8	≤ 2,5 cm
Dimensioni	X 130,00 cm	Y --
Materiale	--

PS1360 (modificato)
Demolizione della scala e sua ricostruzione

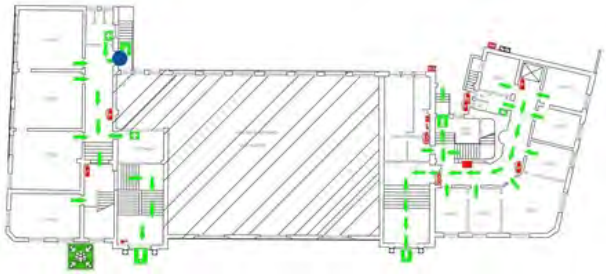
EDIFICIO | ACCESSO/INGRESSO | FILTRO ALL'ACCESSO

Presenza chiudiporta	Si	
Dimensioni	X --	Y --
Materiale	--

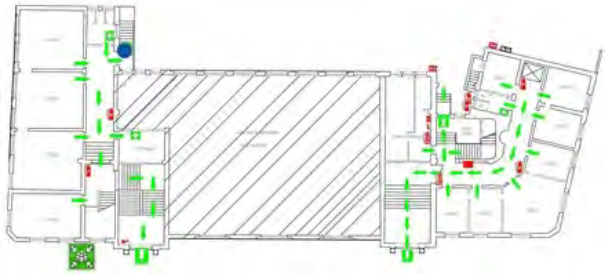
EDIFICIO | ACCESSO/INGRESSO | TERMINALE IMPIANTO

Altezza citofono	147	110<A<130 cm
Dimensioni	X --	Y --
Materiale	--

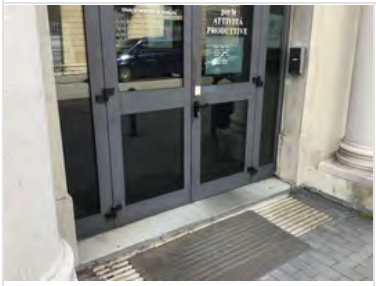
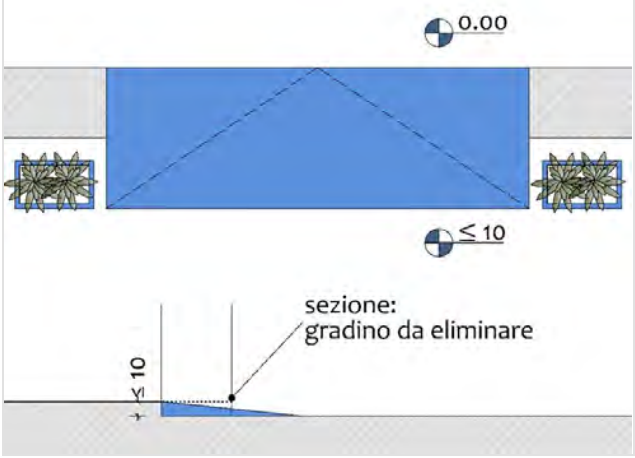
EDIFICIO | ACCESSO/INGRESSO | DISLIVELLO

Altezza	6	≤ 2,5 cm
Dimensioni	X 220,00 cm	Y --
Materiale	--

Note relative al rilievo
La pianta non corrisponde allo stato dei luoghi (riportati invece al piano seminterrato).

PS1504 (modificato)
Posa di elemento sagomato - imobotte

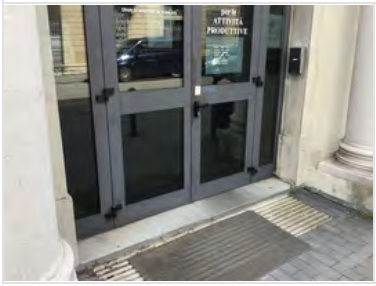
EDIFICIO | ACCESSO/INGRESSO | FILTRO ALL'ACCESSO

Luce netta	70	Vedi informazioni
Dimensioni	X --	Y --
Materiale	--

Note relative al rilievo
La pianta non corrisponde allo stato dei luoghi (riportati invece al piano seminterrato).

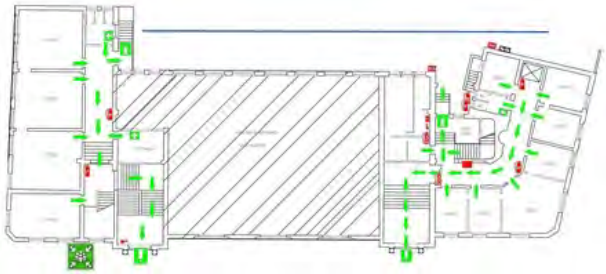
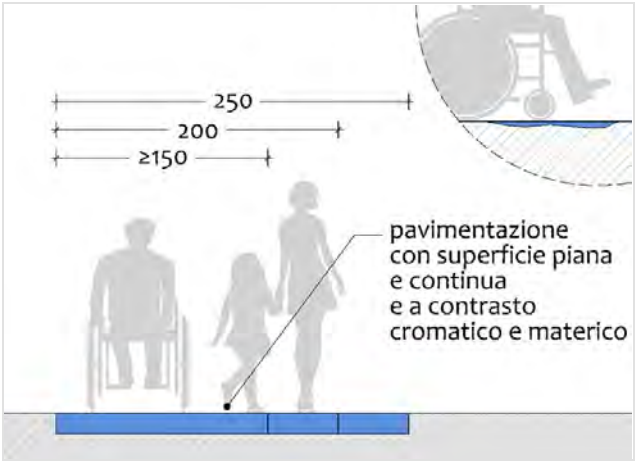
PERTINENZE DELL'EDIFICIO | SPAZIO ESTERNO | ITINERARIO PEDONALE | PERCORSO PEDONALE | **PAVIMENTAZIONE**

Sconnessioni	Si	
Dimensioni	X 150,00 cm	Y 5000,00 cm
Materiale	--

PS1361 (modificato)
Demolizione della pavimentazione e sua ricostruzione in cls

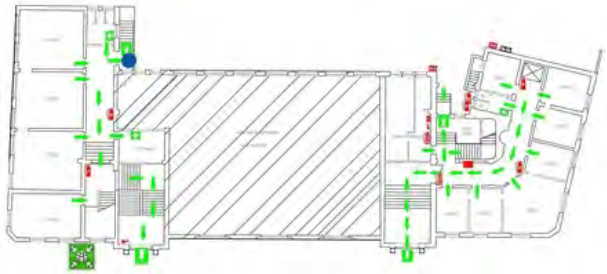
EDIFICIO | PERCORSO VERTICALE - ASCENSORE/PIATTAFORMA ELEVATRICE A CABINA CHIUSA

Assenza	Si	
Dimensioni	X --	Y --
Materiale	--

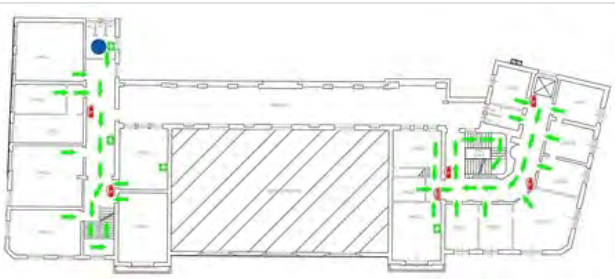
EDIFICIO | SERVIZIO IGIENICO | OSTACOLO VERTICALE

Altro	Si	
Dimensioni	X --	Y --
Materiale	--

Note relative al rilievo
Servizio igienico utilizzato in modo improprio

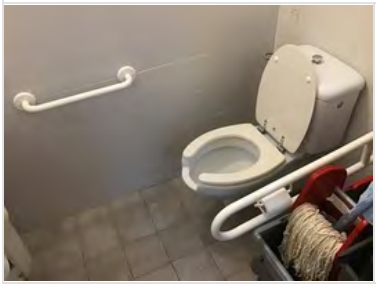
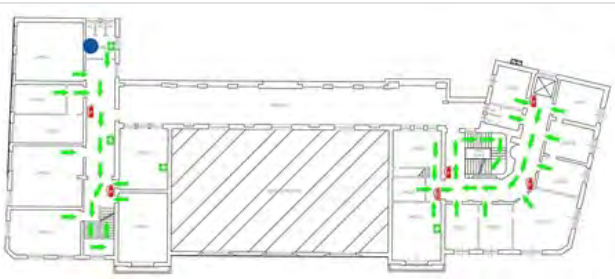
EDIFICIO | SERVIZIO IGIENICO

Corrimano/maniglione - Non ergonomico	Si	
Dimensioni	X --	Y --
Materiale	--

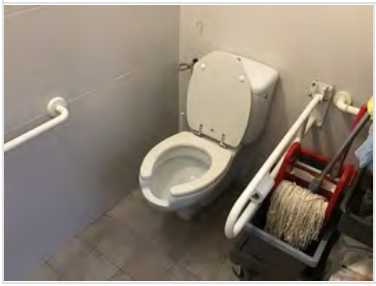
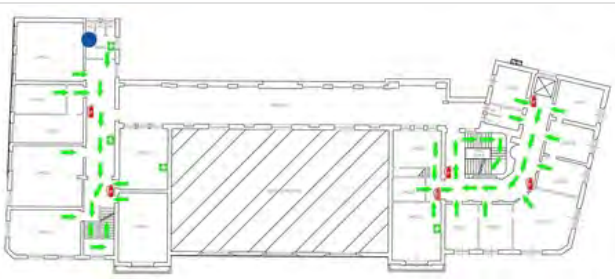
EDIFICIO | SERVIZIO IGIENICO | TERMINALE IMPIANTO

Assenza pulsante/campanello di emergenza	Si	
Dimensioni	X --	Y --
Materiale	--

Note relative al rilievo
Non raggiungibile
