COMUNE DI UDINE

PIANO ELIMINAZIONE BARRIERE ARCHITETTONICHE (PEBA) secondo stralcio

03 AMBITO EDILIZIO

SCHEDE DELLE CRITICITÀ con mappatura della criticità

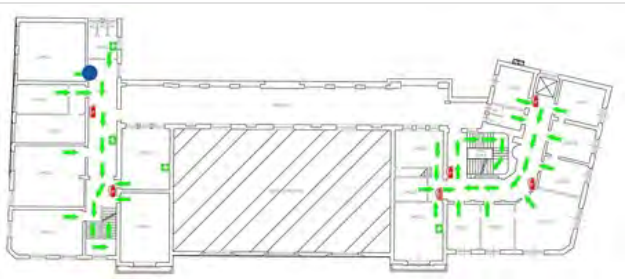
EDIFICIO | VANO GENERICO | FILTRO ALL'ACCESSO

Maniglia - Altezza	105	85<A<95 cm
Dimensioni	X --	Y --
Materiale	--

Note relative al rilievo
Criticità comune a tutte le porte del piano

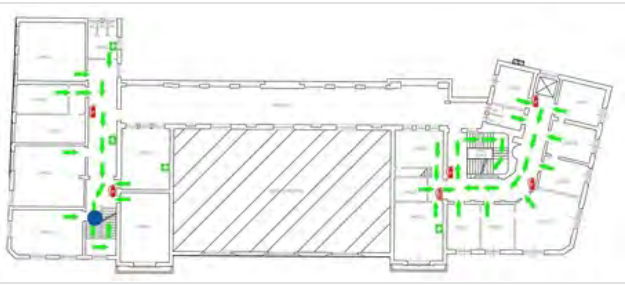
EDIFICIO | PERCORSO VERTICALE - SCALA | SEGNALETICA TATTILO PLANTARE

Assenza	Si
Dimensioni	X 155,00 cm Y --
Materiale	--

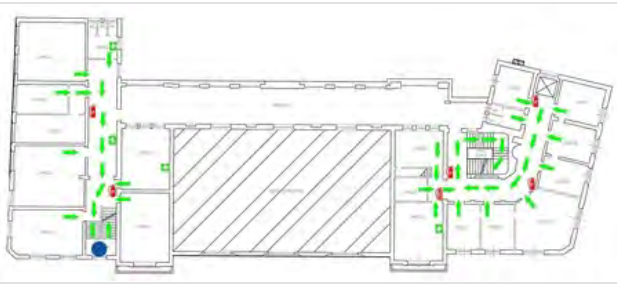
EDIFICIO | PERCORSO VERTICALE - SCALA | CORRIMANO

Non presente su entrambi i lati	Si
Dimensioni	X 800,00 cm Y --
Materiale	--

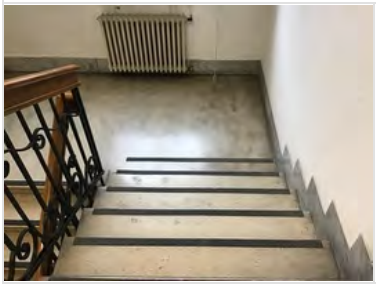
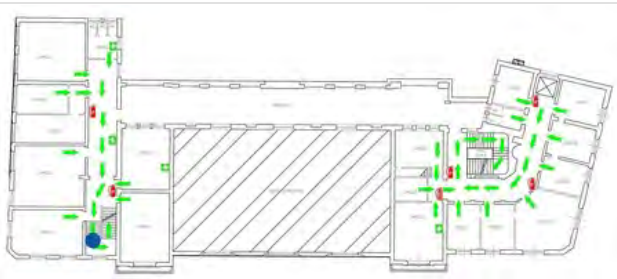
EDIFICIO | PERCORSO VERTICALE - SCALA | SEGNALETICA INFORMATIVA

Non coerente	Si	
Dimensioni	X --	Y --
Materiale	--

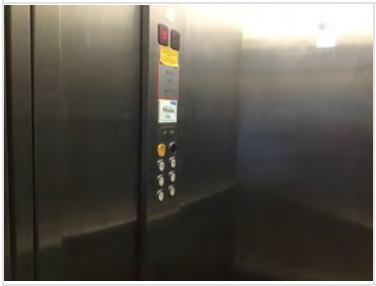
EDIFICIO | PERCORSO VERTICALE - ASCENSORE/PIATTAFORMA ELEVATRICE A CABINA CHIUSA | TERMINALE IMPIANTO

Assenza avvisatore acustico/videocamera di emergenza/guida vocale/sistema di allarme	Si	
Dimensioni	X --	Y --
Materiale	--	
Note relative al rilievo	Videocamera di emergenza

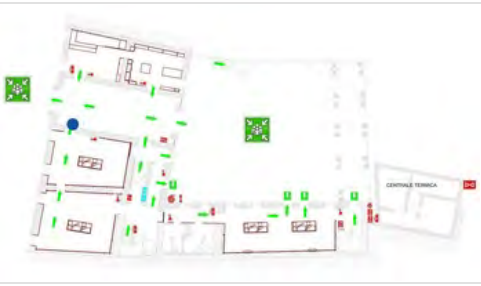
EDIFICIO | ACCESSO/INGRESSO | RAMPA BREVE DI RACCORDO

Pendenza longitudinale	16	≤ 15%
Dimensioni	X 110,00 cm	Y 120,00 cm
Materiale	--

Note relative al rilievo
Dislivello 20 cm

PS1505 (modificato)
Posa di rampa removibile in acciaio

Posa di rampa in acciaio verniciato a polvere, stabilmente fissata alle pavimentazioni esistenti, con pavimentazione con finitura antisdrucciolevole, colore a contrasto cromatico, pendenza longitudinale quanto più possibile ridotta in base alle caratteristiche del contesto e comunque non superiore a 8%, cordolo fermaruota h 10 cm, doppio corrimano, con area in piano in corrispondenza del punto di volta o del filtro all'accesso con dimensioni tali da garantire il rispetto degli spazi antistanti/retrostanti la porta.

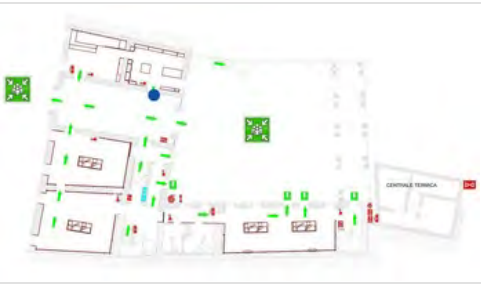
EDIFICIO | ACCESSO/INGRESSO | FILTRO ALL'ACCESSO

Spazio di manovra - Profondità	0	cm
Dimensioni	X --	Y --
Materiale	--

Note relative al rilievo
Pendenza 13%

PS1506 (modificato)
Posa di rampa removibile in acciaio

Posa di rampa in acciaio verniciato a polvere, stabilmente fissata alle pavimentazioni esistenti, con pavimentazione con finitura antisdrucciolevole, colore a contrasto cromatico, pendenza longitudinale quanto più possibile ridotta in base alle caratteristiche del contesto e comunque non superiore a 8%, cordolo fermaruota h 10 cm, doppio corrimano, con area in piano in corrispondenza del punto di svolta o del filtro all'accesso con dimensioni tali da garantire il rispetto degli spazi antistanti/retrostanti la porta.

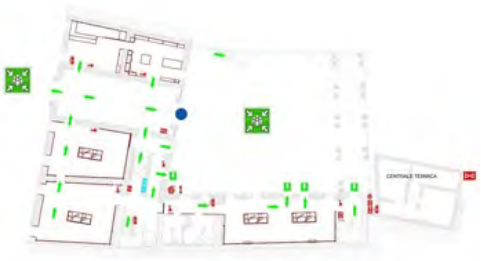
EDIFICIO | PERCORSO ORIZZONTALE | DISLIVELLO

Altezza	4	≤ 2,5 cm
Dimensioni	X 235,00 cm	Y --
Materiale	--

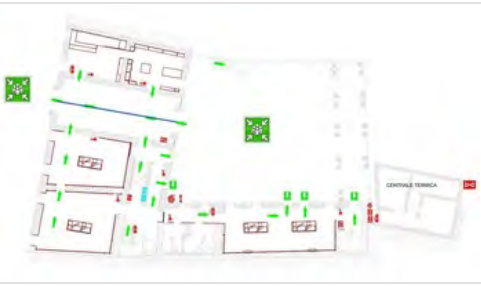
EDIFICIO | PERCORSO ORIZZONTALE | PAVIMENTAZIONE

Giunture	Si	
Dimensioni	X 270,00 cm	Y 12500,00 cm
Materiale	--

PS1444
Mantenimento stato di fatto

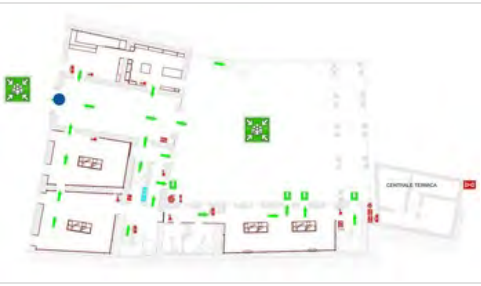
EDIFICIO | PERCORSO ORIZZONTALE | DISLIVELLO

Altezza	4	≤ 2,5 cm
Dimensioni	X 235,00 cm	Y --
Materiale	--

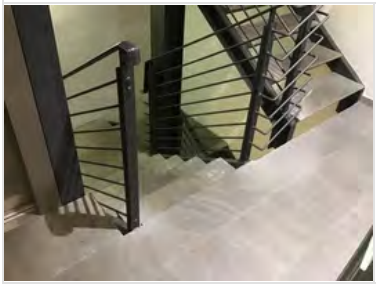
EDIFICIO | PERCORSO VERTICALE - SCALA | SEGNALETICA TATTILO PLANTARE

Assenza	Si	
Dimensioni	X 90,00 cm	Y --
Materiale	--

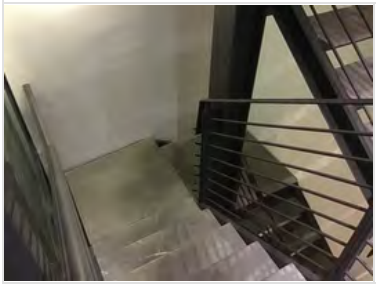
EDIFICIO | PERCORSO VERTICALE - SCALA | CORRIMANO

Non presente su entrambi i lati	Si	
Dimensioni	X 750,00 cm	Y --
Materiale	--

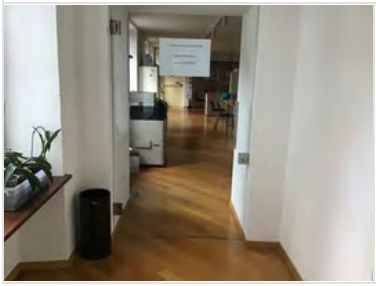
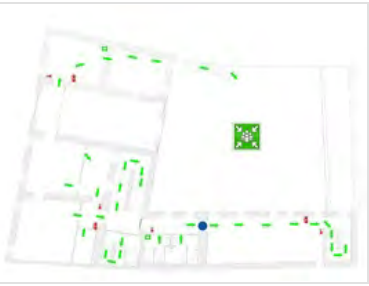
EDIFICIO | PERCORSO ORIZZONTALE | FILTRO ALL'ACCESSO

Assenza vetrofania	Si	
Dimensioni	X --	Y --
Materiale	--

PS0084 (modificato)
Applicazione di vetrofania

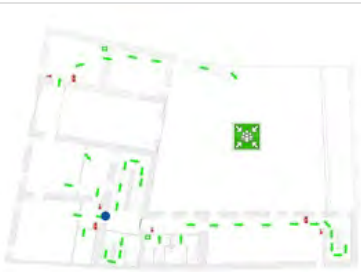
EDIFICIO | PERCORSO ORIZZONTALE | FILTRO ALL'ACCESSO

Luce netta	52	Vedi informazioni
Dimensioni	X --	Y --
Materiale	--

Note relative al rilievo
Seconda anta da sbloccare

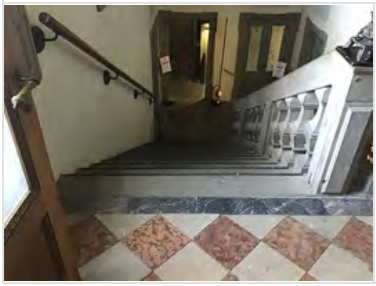
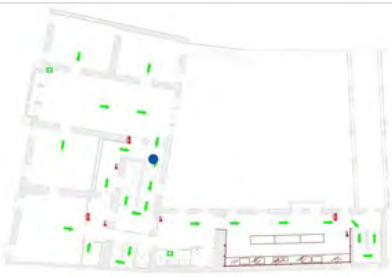
EDIFICIO | PERCORSO VERTICALE - SCALA | SEGNALETICA TATTILO PLANTARE

Assenza	Si	
Dimensioni	X 175,00 cm	Y --
Materiale	--

PS0062 (modificato)
Posa di dischi per formazione di segnaletica tattilo plantare

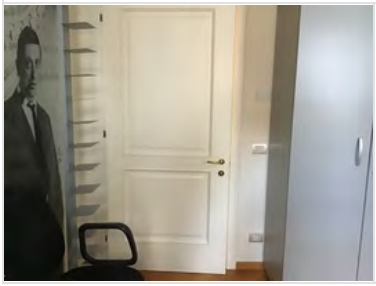
EDIFICIO | SERVIZIO IGIENICO | FILTRO ALL'ACCESSO | SEGNALETICA INFORMATIVA

Assenza	Si	
Dimensioni	X --	Y --
Materiale	--

Note relative al rilievo
Servizio accessibile

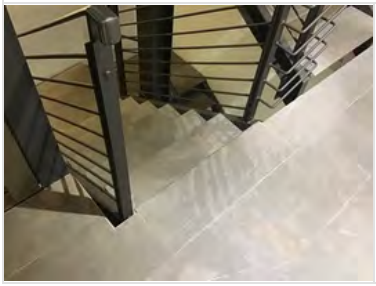
EDIFICIO | PERCORSO VERTICALE - SCALA | SEGNALETICA TATTILO PLANTARE

Assenza	Si	
Dimensioni	X 90,00 cm	Y --
Materiale	--

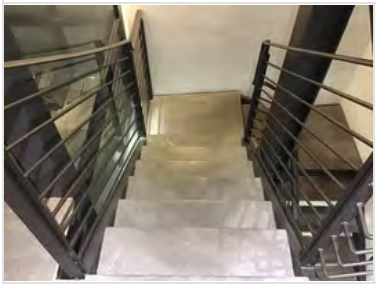
EDIFICIO | PERCORSO VERTICALE - SCALA

Gradino-assenza contrasto cromatico	Si	
Dimensioni	X 90,00 cm	Y --
Materiale	--

Note relative al rilievo
15 pedate

Realizzazione di marca gradino mediante posa di nastro antiscivolo autoadesivo. Larghezza 5 cm, distanza dal bordo del gradino 3 cm, colore in contrasto rispetto alla pedata.
Considerando le condizioni di contesto, la lavorazione deve essere ripetuta al deteriorasi del marcagradino.

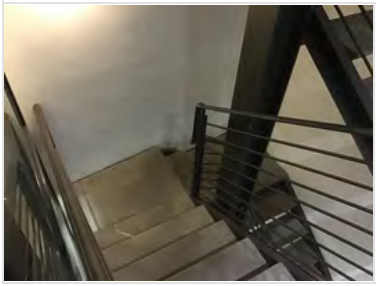
EDIFICIO | PERCORSO VERTICALE - SCALA | CORRIMANO

Non presente su entrambi i lati	Si	
Dimensioni	X 600,00 cm	Y --
Materiale	--

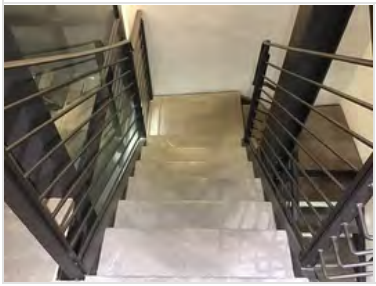
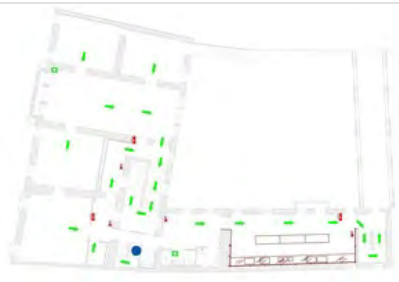
EDIFICIO | PERCORSO VERTICALE - SCALA

Larghezza	90	≥ 120 cm
Dimensioni	X --	Y --
Materiale	--

PS0078 (modificato)
Sblocco seconda anta

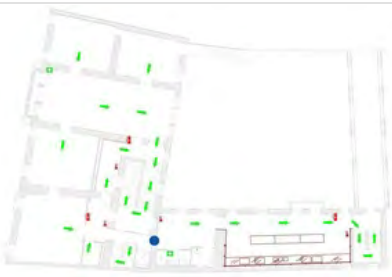
EDIFICIO | PERCORSO ORIZZONTALE | FILTRO ALL'ACCESSO

Luce netta	52	Vedi informazioni
Dimensioni	X --	Y --
Materiale	--

Note relative al rilievo
Seconda anta da sbloccare

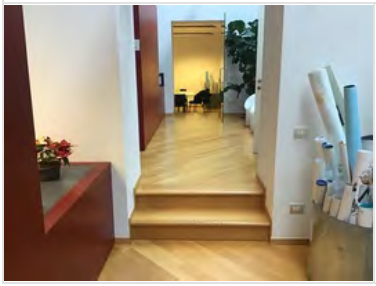
EDIFICIO | PERCORSO ORIZZONTALE

Dislivello raccordato solo da gradini	Si	
Dimensioni	X --	Y --
Materiale	--

Installazione di rampa in legno per interni con larghezza min. 90 cm, pendenza longitudinale max 5% (8% in caso di impossibilità), cordolo fermaruota e corrimano. In presenza di porta il pianerottolo deve rispettare i requisiti per gli spazi antistanti e retrostanti.

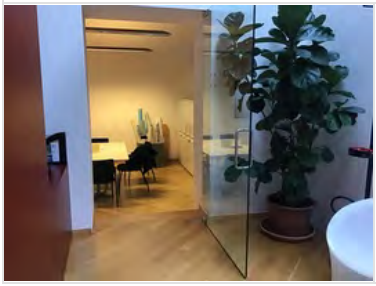
EDIFICIO | PERCORSO ORIZZONTALE | FILTRO ALL'ACCESSO

Assenza vetrofania	Si	
Dimensioni	X --	Y --
Materiale	--

PS0084 (modificato)
Applicazione di vetrofania

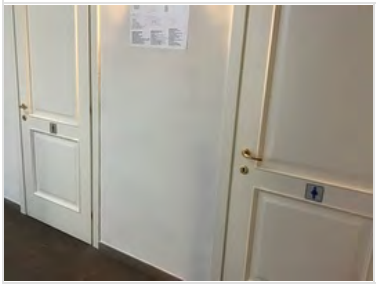
EDIFICIO | SERVIZIO IGIENICO

Assenza	Si	
Dimensioni	X --	Y --
Materiale	--

Note relative al rilievo
Gruppo servizi privo di bagno accessibile

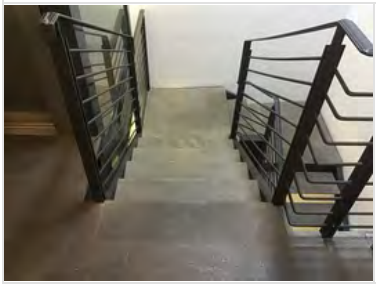
EDIFICIO | PERCORSO VERTICALE - SCALA | SEGNALETICA TATTILO PLANTARE

Assenza	Si	
Dimensioni	X --	Y --
Materiale	--

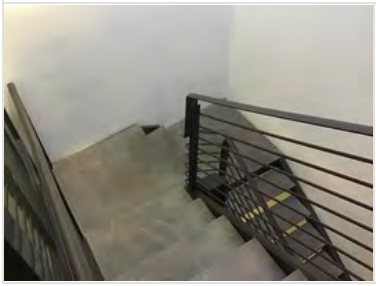
EDIFICIO | PERCORSO VERTICALE - SCALA | CORRIMANO

Non presente su entrambi i lati	Si	
Dimensioni	X 1200,00 cm	Y --
Materiale	--

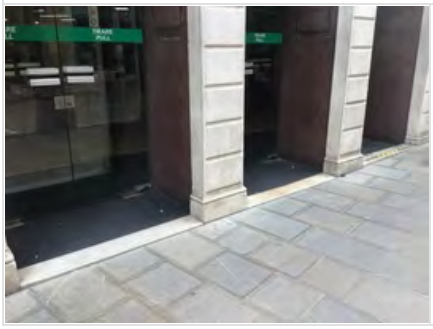
EDIFICIO | ACCESSO/INGRESSO | DISLIVELLO

Altezza	3	≤ 2,5 cm
Dimensioni	X 130,00 cm	Y --
Materiale	--

Note relative al rilievo
Tre ingressi larghezza 130 cm ciascuno; la pavimentazione del marciapiede non è in piano e determina un dislivello variabile.

PS0114 (modificato)
Smussatura della soglia (dislivello tra 2,5 cm e 5 cm)

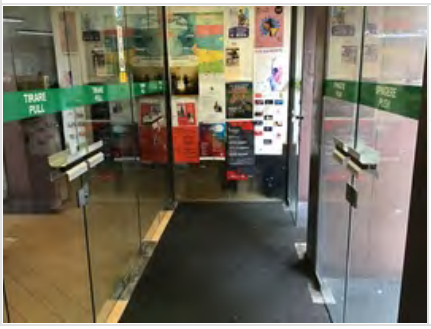
EDIFICIO | ACCESSO/INGRESSO | FILTRO ALL'ACCESSO

Spazio di manovra - Profondità	130	cm
Dimensioni	X --	Y --
Materiale	--

Note relative al rilievo
Larghezza della bussola 130 cm

PS0923 (modificato)
Spostamento del filtro all'accesso (bussola)

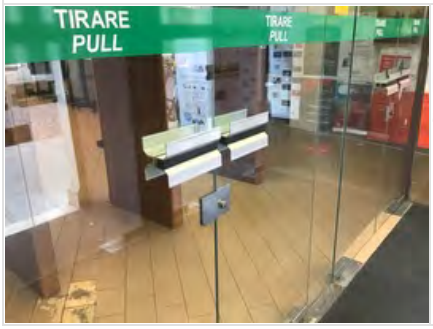
EDIFICIO | ACCESSO/INGRESSO | FILTRO ALL'ACCESSO

Maniglia - Altezza	100	85<A<95 cm
Dimensioni	X --	Y --
Materiale	--

Note relative al rilievo
Altezza 100 cm parte inferiore, 111 cm parte superiore. 12 ante

PS0102 (modificato)
Sostituzione della porta di accesso

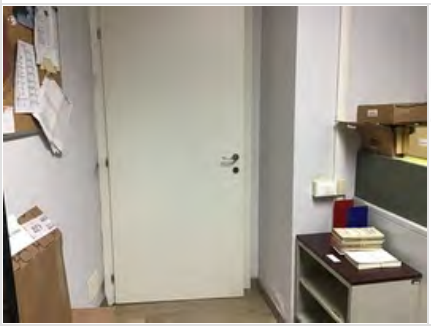
EDIFICIO | VANO GENERICO | FILTRO ALL'ACCESSO

Spazio di manovra - Larghezza	10	cm
Dimensioni	X --	Y --
Materiale	--

Note relative al rilievo
Porta con larghezza 90 cm

PS1451 (modificato)
Sostituzione del filtro all'accesso con inversione del verso di apertura

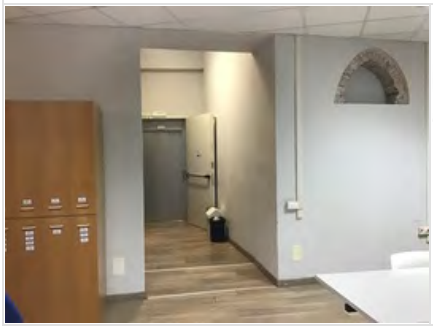
EDIFICIO | PERCORSO VERTICALE - ASCENSORE/PIATTAFORMA ELEVATRICE A CABINA CHIUSA | SEGNALETICA INFORMATIVA

Assenza	Si	
Dimensioni	X --	Y --
Materiale	--

Note relative al rilievo
Indicazione ascensore

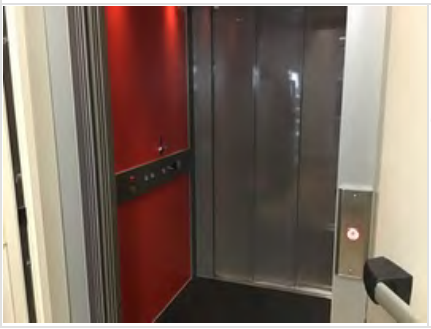
EDIFICIO | PERCORSO VERTICALE - ASCENSORE/PIATTAFORMA ELEVATRICE A CABINA CHIUSA | TERMINALE IMPIANTO

Assenza avvisatore acustico/videocamera di emergenza/guida vocale/sistema di allarme	Si	
Dimensioni	X --	Y --
Materiale	--

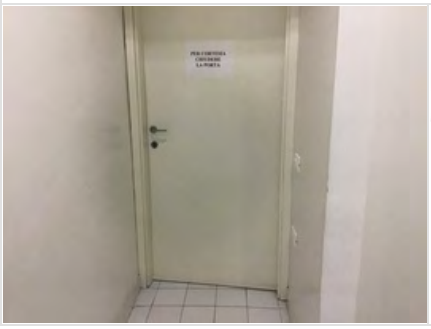
EDIFICIO | SERVIZIO IGIENICO | FILTRO ALL'ACCESSO

Spazio di manovra - Spalletta	0	cm
Dimensioni	X --	Y --
Materiale	--

PS0142 (modificato)
Sostituzione del filtro all'accesso con altro di tipo scorrevole esterno muro

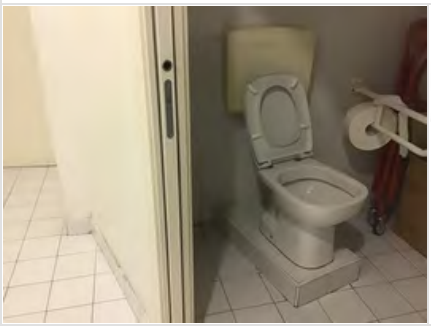
EDIFICIO | SERVIZIO IGIENICO

WC/bidet - Distanza asse da parete laterale	65	≥ 40 cm
Dimensioni	X --	Y --
Materiale	--

PS0135 (modificato)
Modifica alla posizione del vaso wc

Modifica alla posizione del vaso wc per ottenere uno spazio libero laterale a quest'ultimo non inferiore a 100 cm dall'asse del sanitario, distanza del bordo anteriore dalla parete retrostante compresa tra 75 e 85 cm e distanza dalla parete laterale di 45 cm e sostituzione del vaso con altro di tipo non dedicato, avente appoggio per la schiena, seduta con altezza compresa tra 45 e 50 cm, incluse ordinarie opere edili ed idrauliche di adeguamento.
Compresa posa di maniglione fisso a parete a 40 cm dall'asse del sanitario.

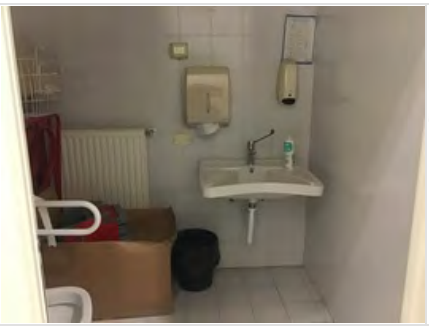
EDIFICIO | SERVIZIO IGIENICO | ARREDO

Assenza spazio per l'avvicinamento e l'uso	Si	
Dimensioni	X --	Y --
Materiale	--

Note relative al rilievo
Altezza e posizione dispenser sapone e asciugamani

PS1350 (modificato)
Riposizionamento dell'accessorio

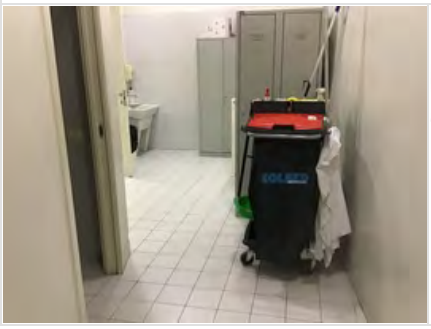
EDIFICIO | SERVIZIO IGIENICO | OSTACOLO VERTICALE

Altro	Si	
Dimensioni	X --	Y --
Materiale	--

Note relative al rilievo
Materiali per pulizie davanti all'area di manovra per accesso

PS0137 (modificato)
Ripristino delle condizioni per l'utilizzo del servizio igienico

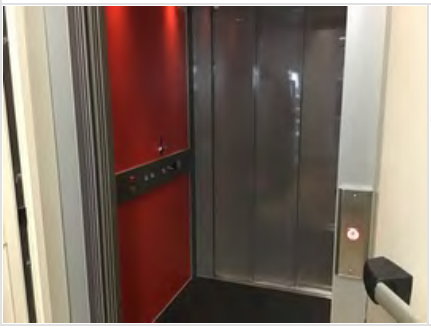
EDIFICIO | PERCORSO VERTICALE - ASCENSORE/PIATTAFORMA ELEVATRICE A CABINA CHIUSA | ILLUMINAZIONE

Assenza	Si	
Dimensioni	X --	Y --
Materiale	--

Note relative al rilievo
Si segnala scarsa illuminazione all'interno della cabina

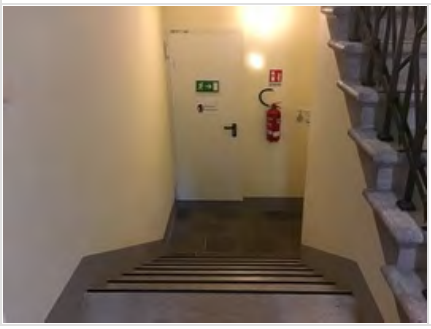
EDIFICIO | PERCORSO VERTICALE - SCALA | CORRIMANO

Assenza	Si	
Dimensioni	X --	Y 300,00 cm
Materiale	--

PS0334 (modificato)
Posa di corrimano (scala)

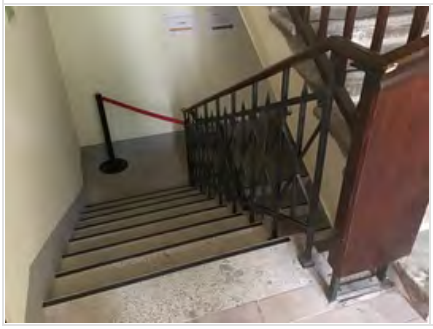
EDIFICIO | PERCORSO VERTICALE - SCALA | PARAPETTO

Attraversabile da sfera 10 cm	Si	
Dimensioni	X --	Y --
Materiale	--

PS1342 (modificato)
Modifica al parapetto - applicazione pannello in metacrilato

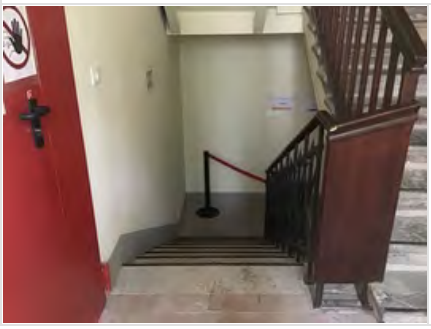
EDIFICIO | PERCORSO VERTICALE - SCALA | CORRIMANO

Non presente su entrambi i lati	**Si**	
Dimensioni	**X --**	**Y 750,00 cm**
Materiale	--

PS0042 (modificato)
Posa di corrimano

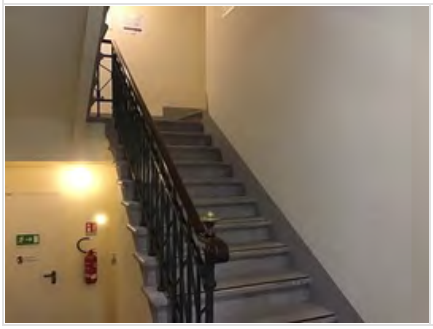
EDIFICIO | PERCORSO VERTICALE - SCALA | CORRIMANO

Non presente su entrambi i lati	**Si**	
Dimensioni	**X** --	**Y** 550,00 cm
Materiale	--

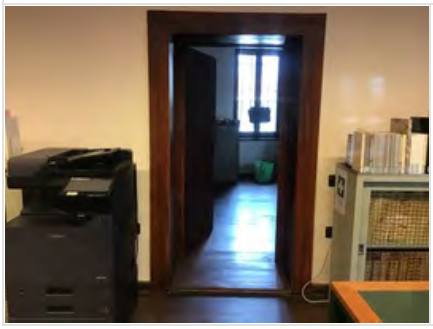
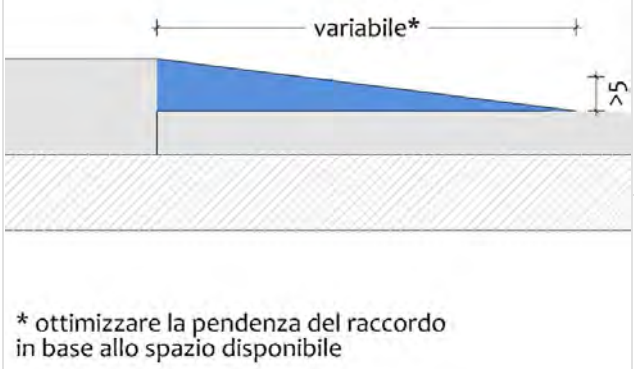
EDIFICIO | VANO GENERICO | DISLIVELLO

Altezza	3	≤ 2,5 cm
Dimensioni	X 95,00 cm	Y --
Materiale	--

Note relative al rilievo
Sezione manoscritti e rari. Anche assenza di contrasto cromatico.

PS0909 (modificato)
Posa di elemento sagomato su porta

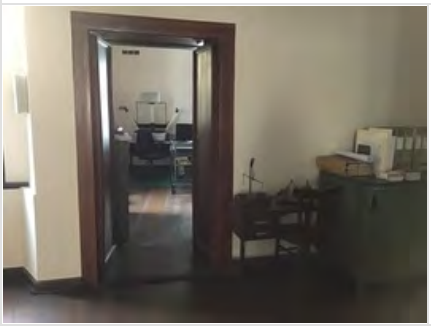
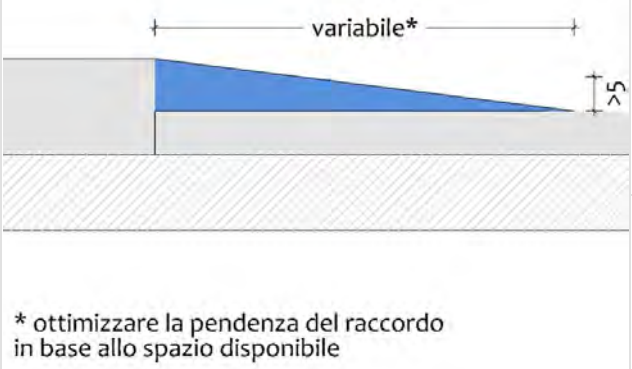
EDIFICIO | VANO GENERICO | DISLIVELLO

Altezza	3	≤ 2,5 cm
Dimensioni	X --	Y --
Materiale	--

Note relative al rilievo
Anche assenza di contrasto cromatico

PS0909 (modificato)
Posa di elemento sagomato su porta

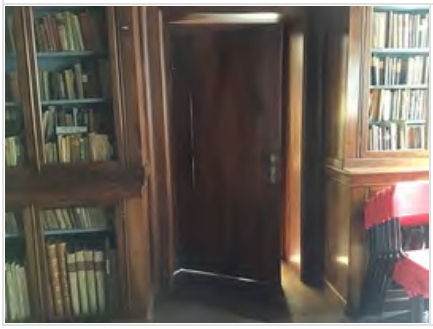
EDIFICIO | VANO GENERICO | FILTRO ALL'ACCESSO

Spazio di manovra - Spalletta	0	cm
Dimensioni	X --	Y --
Materiale	--

Note relative al rilievo
Porte in nicchia, prive di spallettae con maniglie non ergonomiche.

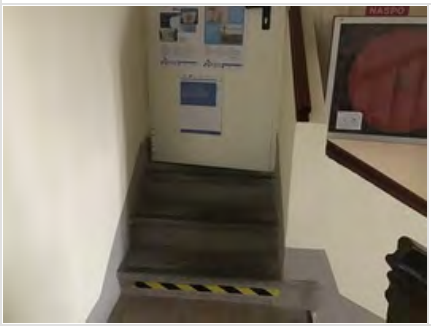
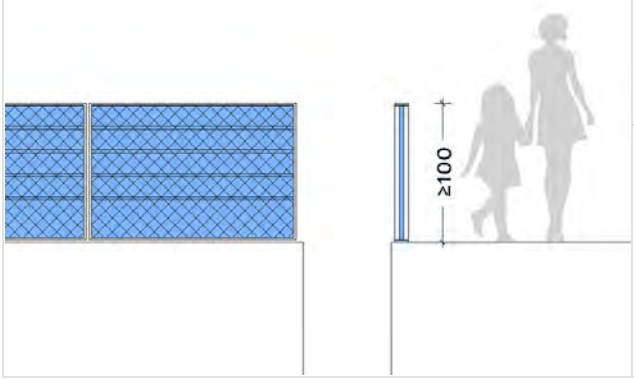
EDIFICIO | VANO GENERICO | FILTRO ALL'ACCESSO | DISLIVELLO

Altezza	20	≤ 2,5 cm
Dimensioni	X --	Y --
Materiale	--

Note relative al rilievo
Gradino in discesa verso il pianerottolo oltre la porta

PS1342 (modificato)
Modifica al parapetto - applicazione pannello in metacrilato

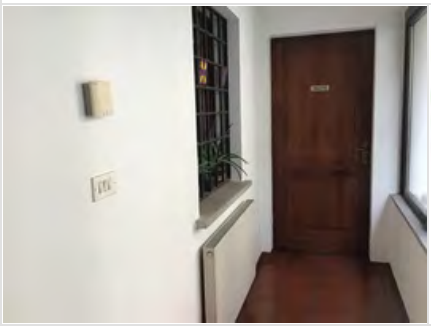
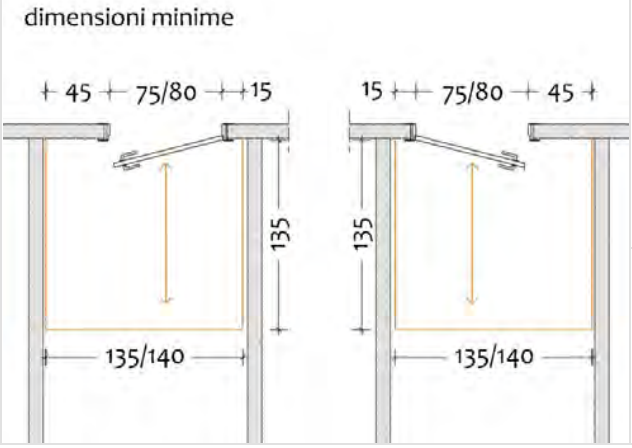
EDIFICIO | VANO GENERICO | FILTRO ALL'ACCESSO

Maniglia - Altezza	106	85<A<95 cm
Dimensioni	X --	Y --
Materiale	--

Note relative al rilievo
Due porte: disimpegno e accesso ai servizi igienici

Spazio di manovra - Spalletta	5	cm
Dimensioni	X --	Y --
Materiale	--

PS1447 (modificato)
Spostamento della parete con la porta

Spostamento della parete con la porta nel vano a forma irregolare fino ad ottenere una spalletta con dimensioni non inferiore a 45 cm, nel rispetto delle dimensioni e degli spazi minimi di cui all'art.8.1.1 del D.M. 236/89 e posa di porta con luce libera non inferiore a 75 cm (consigliato min. 80 cm), maniglia ad altezza compresa tra 85 e 95 cm, incluse demolizioni e ripristini.

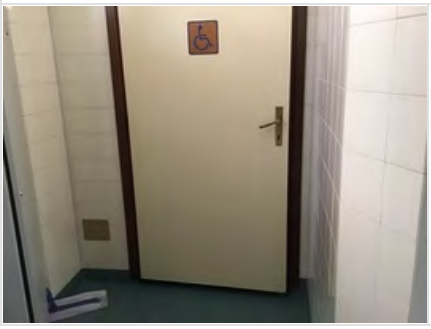
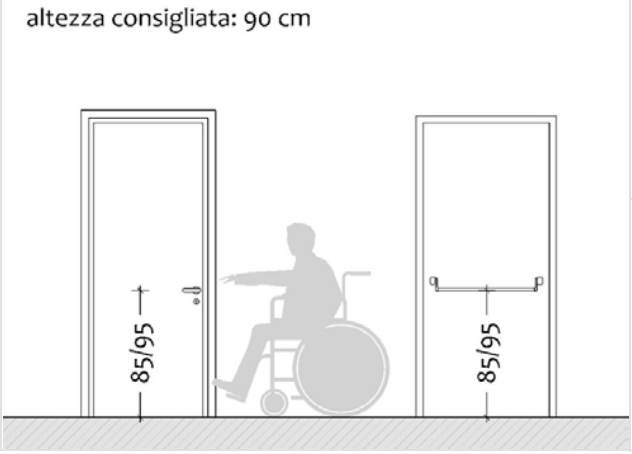
EDIFICIO | SERVIZIO IGIENICO | FILTRO ALL'ACCESSO

Maniglia - Altezza	107	85<A<95 cm
Dimensioni	X --	Y --
Materiale	--

PS0093 (modificato)
Sostituzione del filtro all'accesso - porta interna

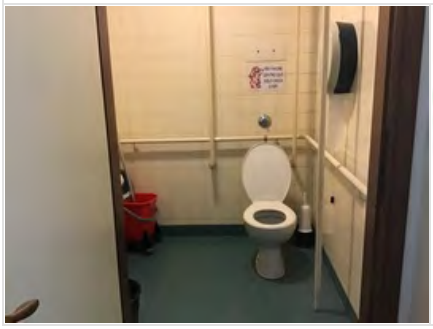
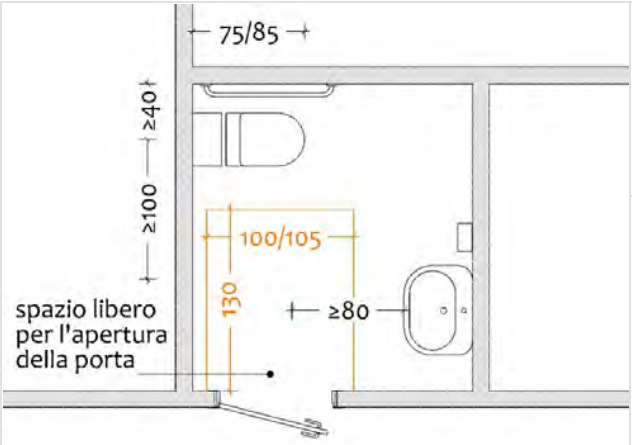
EDIFICIO | SERVIZIO IGIENICO

Corrimano/maniglione - Non ergonomico	**Si**	
Dimensioni	X --	Y --
Materiale	--

PS0196 (modificato)
Rimozione del maniglione

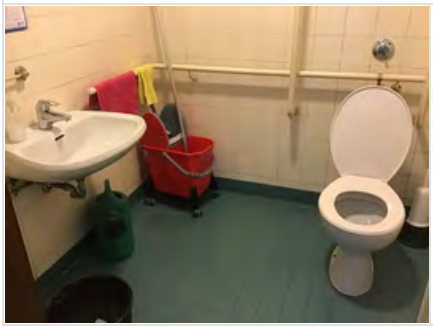
EDIFICIO | SERVIZIO IGIENICO | OSTACOLO VERTICALE

Arredi (tavoli, sedie, armadi, fioriere, ecc)	Si	
Dimensioni	X --	Y --
Materiale	--

Note relative al rilievo
Materiali pulizie

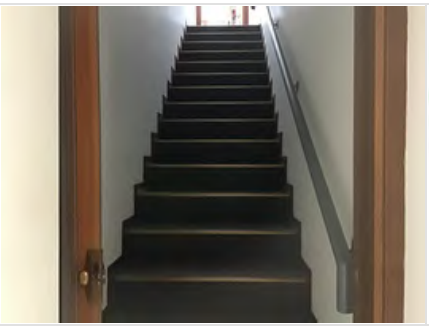
EDIFICIO | PERCORSO VERTICALE - SCALA

Larghezza	105	≥ 120 cm
Dimensioni	X --	Y --
Materiale	--

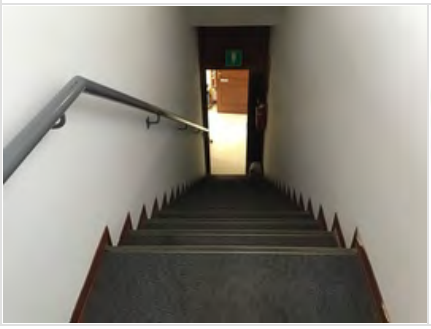
EDIFICIO | PERCORSO VERTICALE - SCALA | CORRIMANO

Non presente su entrambi i lati	Si	
Dimensioni	X --	Y 800,00 cm
Materiale	--

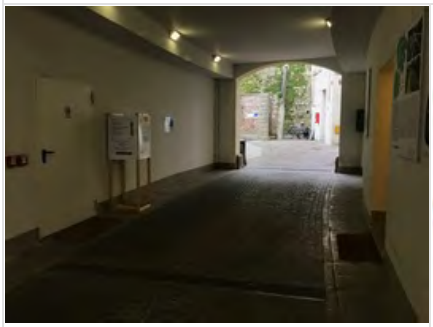
PERTINENZE DELL'EDIFICIO | SPAZIO ESTERNO | ITINERARIO PEDONALE | PERCORSO PEDONALE | SEGNALETICA INFORMATIVA

Non leggibile	Si	
Dimensioni	X --	Y --
Materiale	--

Note relative al rilievo
La segnaletica nell'espositore a sinistra nella foto è affiancata da altre informazioni; la segnaletica oltre il portico non è percepibile dall'ingresso.

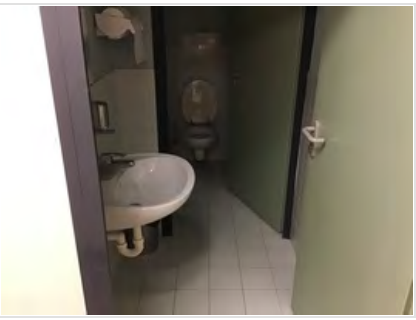
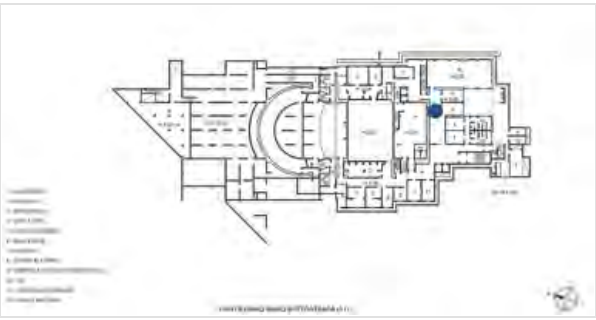
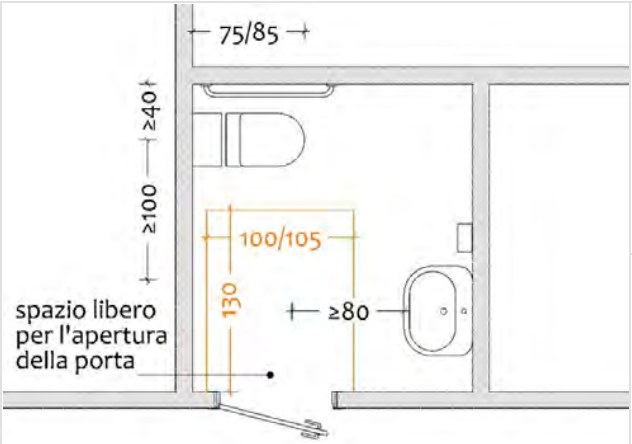
EDIFICIO | SERVIZIO IGIENICO

Assenza	Si	
Dimensioni	X - -	Y --
Materiale	--

Note relative al rilievo
Gruppo bagni privo di bagno accessibile. Sala prove danza

PS0090 (modificato)
Realizzazione di servizio igienico accessibile - diversa distribuzione

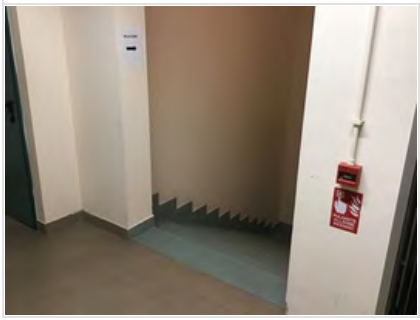
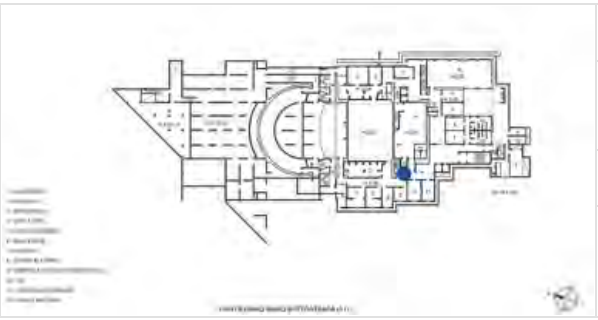
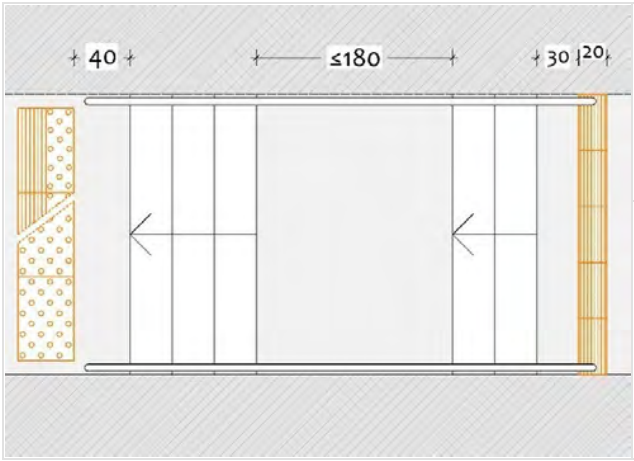
EDIFICIO | PERCORSO VERTICALE - SCALA | SEGNALETICA TATTILO PLANTARE

Assenza	Si	
Dimensioni	X 150,00 cm	Y - -
Materiale	--

PS0062 (modificato)
Posa di dischi per formazione di segnaletica tattilo plantare

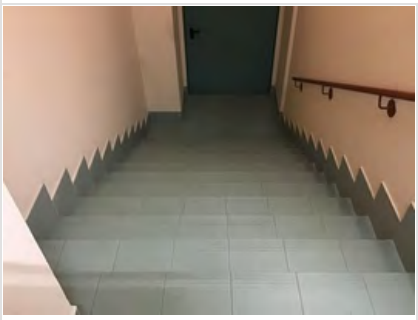
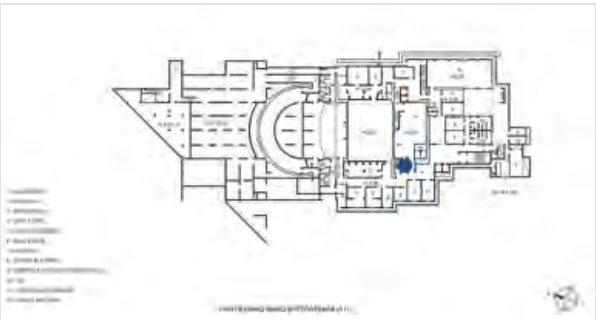
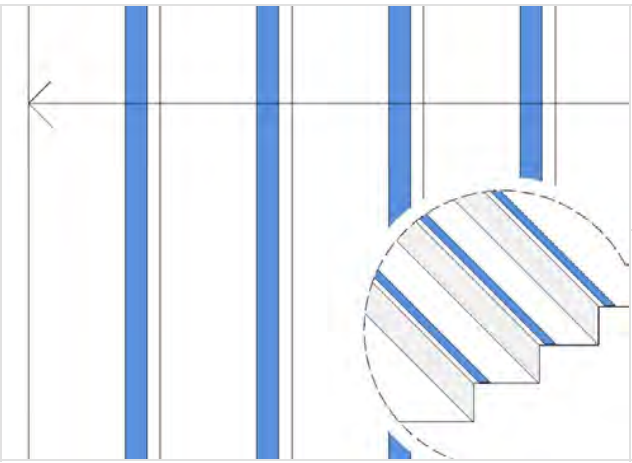
EDIFICIO | PERCORSO VERTICALE - SCALA

Gradino-assenza contrasto cromatico	Si	
Dimensioni	X 200,00 cm	Y -
Materiale	--

Note relative al rilievo
11 pedate

PS0073 (modificato)
Realizzazione di marca gradino

Realizzazione di marca gradino mediante posa di nastro antiscivolo autoadesivo. Larghezza 5 cm, distanza dal bordo del gradino 3 cm, colore in contrasto rispetto alla pedata.
Considerando le condizioni di contesto, la lavorazione deve essere ripetuta al deteriorasi del marcagradino.

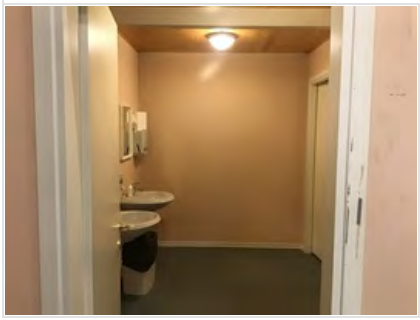
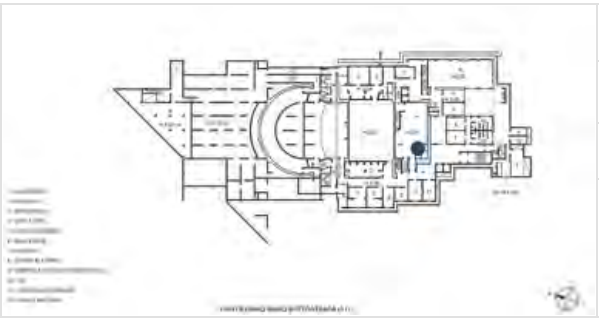
EDIFICIO | SERVIZIO IGIENICO

Assenza	Si	
Dimensioni	X - -	Y --
Materiale	--

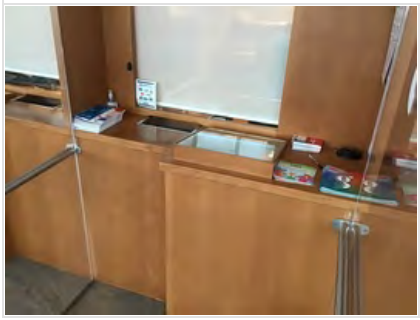
EDIFICIO | VANO GENERICO | ARREDO

Assenza spazio per l'avvicinamento e l'uso	Si	
Dimensioni	X --	Y --
Materiale	--

Note relative al rilievo
Schermo per la scelta posto

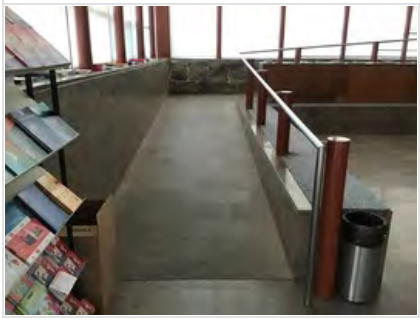
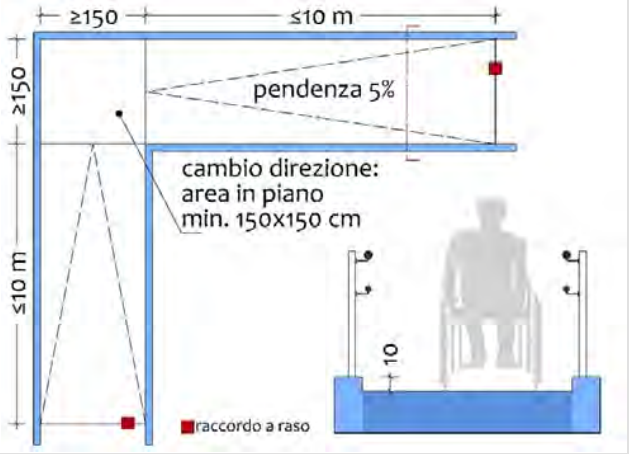
EDIFICIO | PERCORSO VERTICALE - RAMPA | CORRIMANO

Non presente su entrambi i lati	Si
Dimensioni	X 1800,00 cm Y --
Materiale	--

PS0074 (modificato)
Posa di corrimano

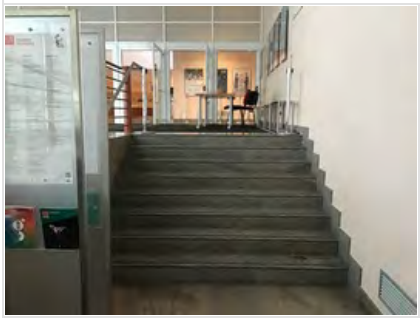
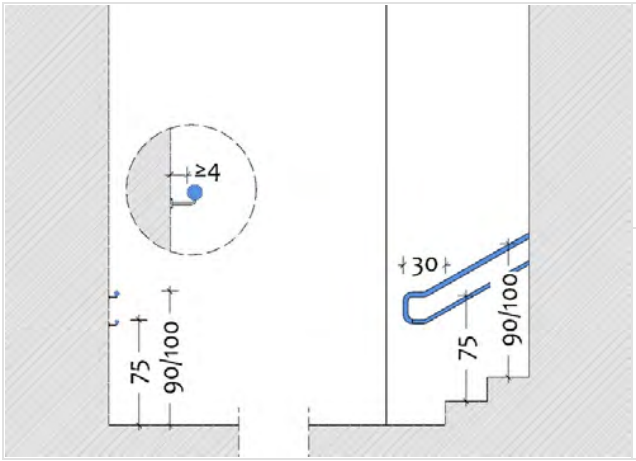
EDIFICIO | PERCORSO VERTICALE - SCALA | CORRIMANO

Non presente su entrambi i lati	Si
Dimensioni	X 450,00 cm Y --
Materiale	--

PS0042 (modificato)
Posa di corrimano

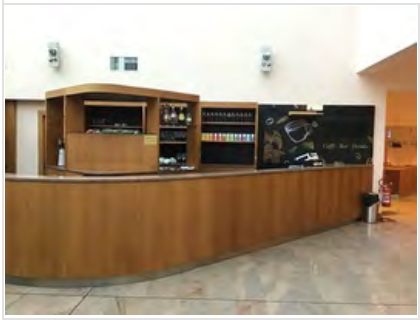
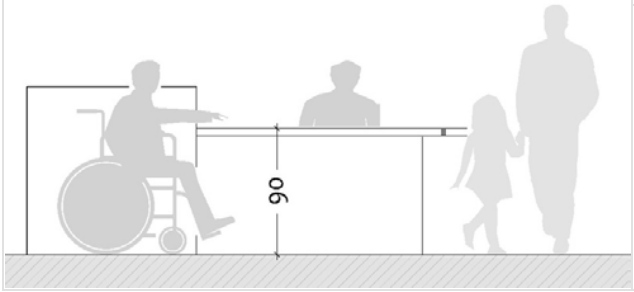
Vano contatto con pubblico - Altezza piano di utilizzo del bancone	117	90 cm
Dimensioni	X --	Y --
Materiale	--

PS1059 (modificato)
Modifica al bancone

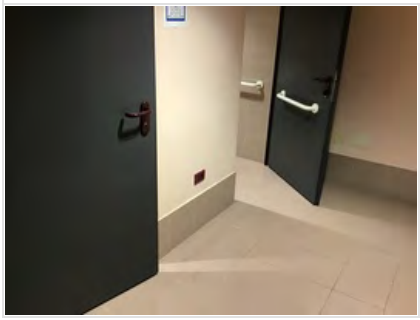
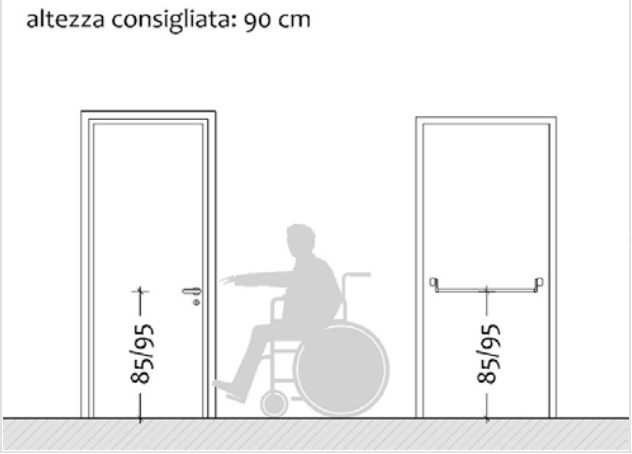
Maniglia - Altezza	107	85<A<95 cm
Dimensioni	X --	Y --
Materiale	--

Note relative al rilievo
Due bagni accessibili. Le porte all'interno hanno maniglione ad altezza adeguata.

PS0093 (modificato)
Sostituzione del filtro all'accesso - porta interna

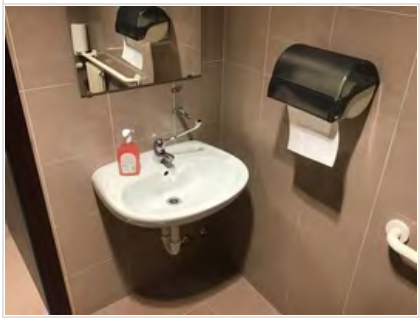
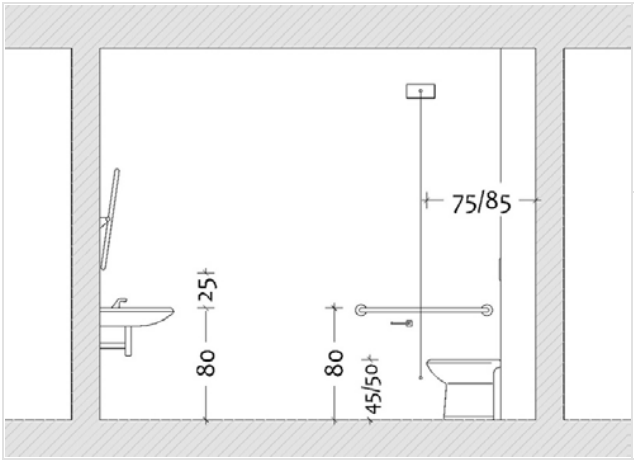
Lavabo-inadeguatezza rubinetti	Si	
Dimensioni	X --	Y --
Materiale	--

Note relative al rilievo
Per entrambi i servizi igienici

PS0039 (modificato)
Sostituzione della rubinetteria

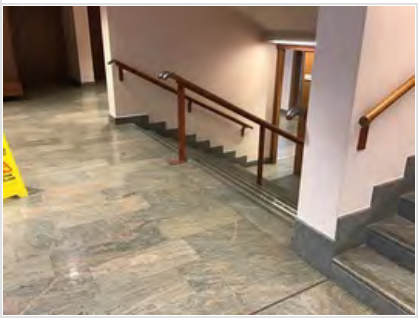
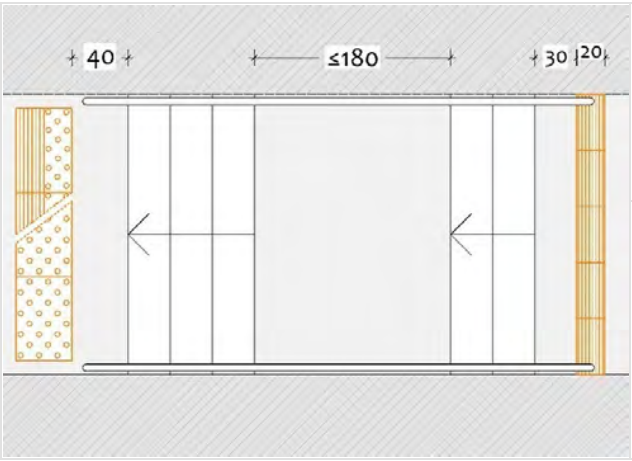
Assenza	Si
Dimensioni	X 415,00 cm Y --
Materiale	--

PS0062 (modificato)
Posa di dischi per formazione di segnaletica tattilo plantare

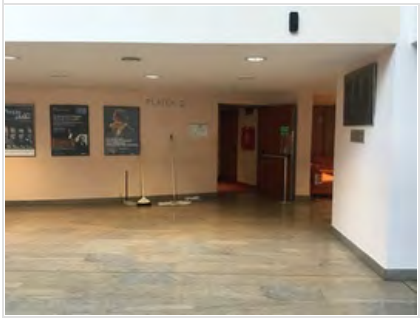
Non leggibile	Si	
Dimensioni	X --	Y --
Materiale	--

Note relative al rilievo
Segnaletica priva di contrasto cromatico in generale per tutti gli spazi aperti al pubblico

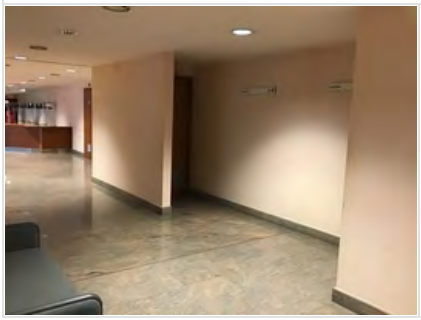
Non leggibile	Si	
Dimensioni	X --	Y --
Materiale	--

Note relative al rilievo
In particolare uscendo dalla platea

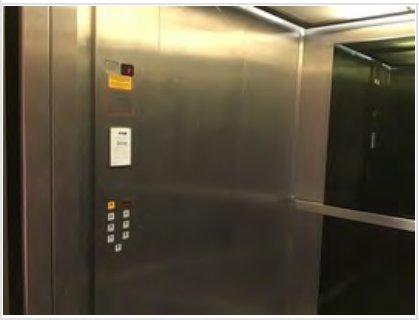
Assenza avvisatore acustico/videocamera di emergenza/guida vocale/sistema di allarme	Si	
Dimensioni	X --	Y --
Materiale	--	
Note relative al rilievo	--

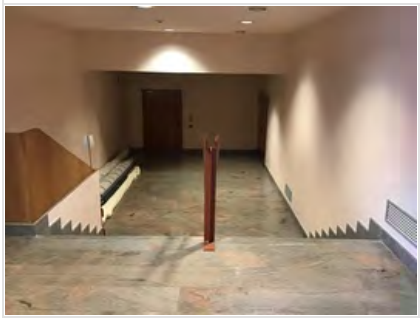
Assenza	Si
Dimensioni	X 350,00 cm Y --
Materiale	--

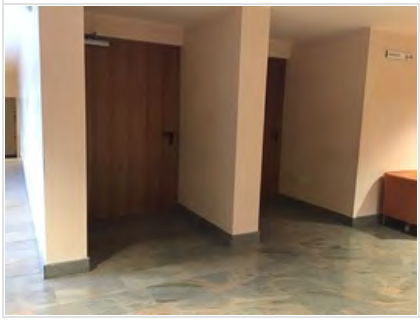
Pressione per l'apertura	10	≤ 8 kg
Dimensioni	X --	Y --
Materiale	--

Note relative al rilievo
Sette porte di accesso ai disimpegni verso la platea. Con chiudiporta-

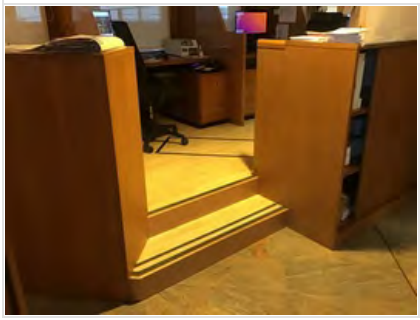
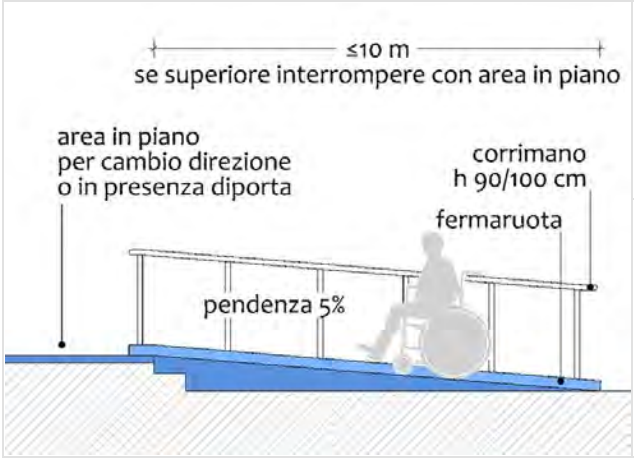
Dislivello raccordato solo da gradini	Si	
Dimensioni	X --	Y --
Materiale	--

Note relative al rilievo
Postazioni di lavoro biglietteria

PS0109 (modificato)
Posa di rampa in legno per interni

Installazione di rampa in legno per interni con larghezza min. 90 cm, pendenza longitudinale max 5% (8% in caso di impossibilità), cordolo fermaruota e corrimano. In presenza di porta il pianerottolo deve rispettare i requisiti per gli spazi antistanti e retrostanti.

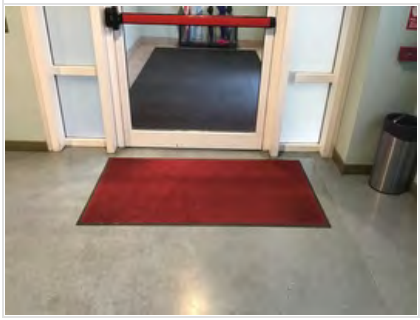
Risalto/incasso	Si	
Dimensioni	X --	Y --
Materiale	--

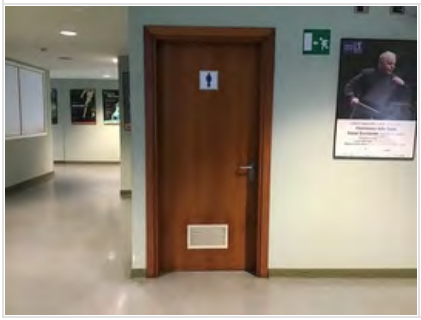
Assenza	Si	
Dimensioni	X --	Y --
Materiale	--

Note relative al rilievo
Manca la segnaletica di bagno accessibile

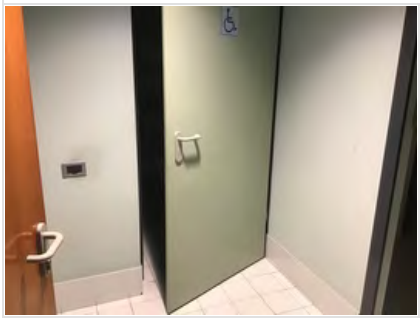
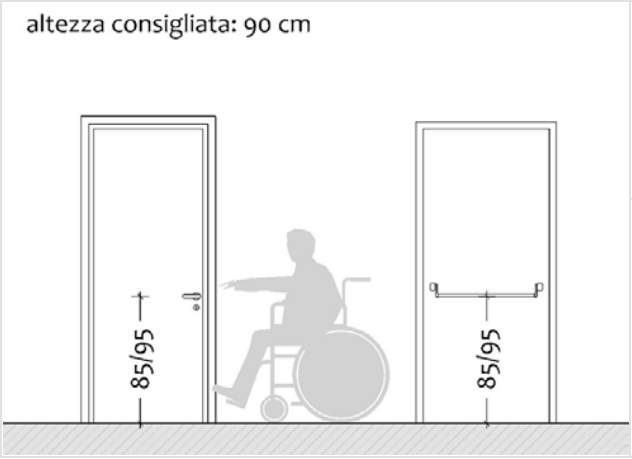
Maniglia - Altezza	108	85<A<95 cm
Dimensioni	X --	Y --
Materiale	--

PS0093 (modificato)
Sostituzione del filtro all'accesso - porta interna

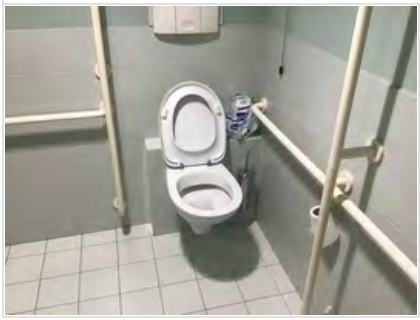
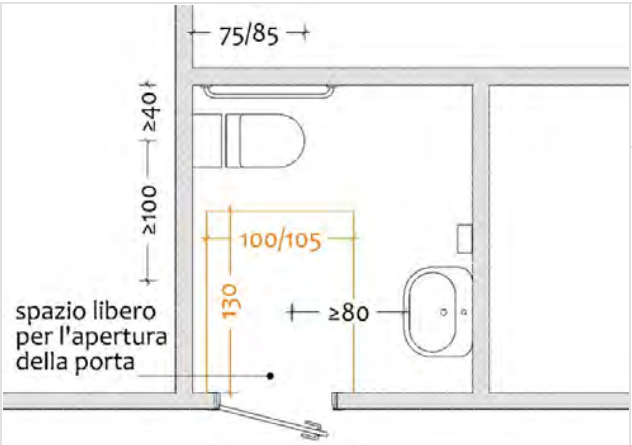
Corrimano/maniglione - Non ergonomico	Si	
Dimensioni	X --	Y --
Materiale	--

Note relative al rilievo
Maniglioni verticali non utili.

PS0196 (modificato)
Rimozione del maniglione

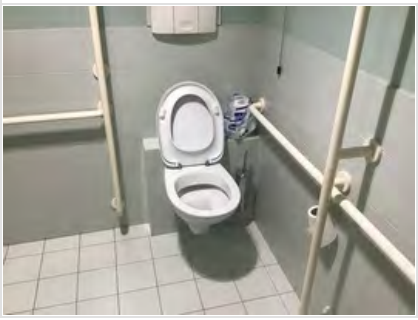
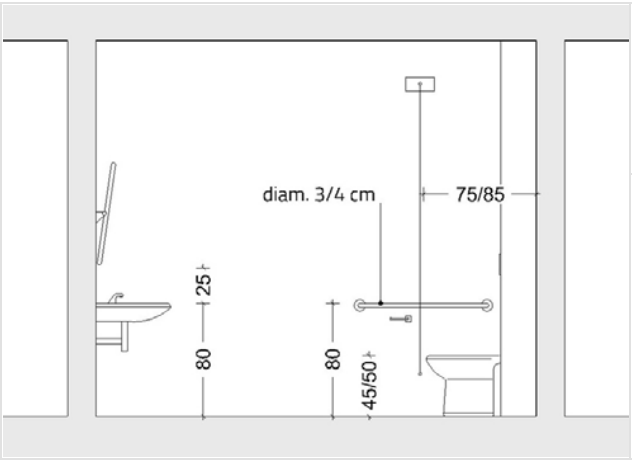
Assenza pulsante/campanello di emergenza	Si	
Dimensioni	X --	Y --
Materiale	--

Note relative al rilievo
Non raggiugibile

PS0061 (modificato)
Adeguamento campanello di emergenza

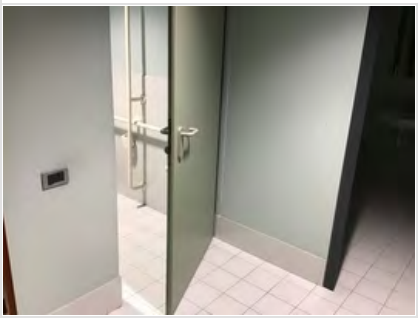
Maniglia - Altezza	108	85<A<95 cm
Dimensioni	X --	Y --
Materiale	--

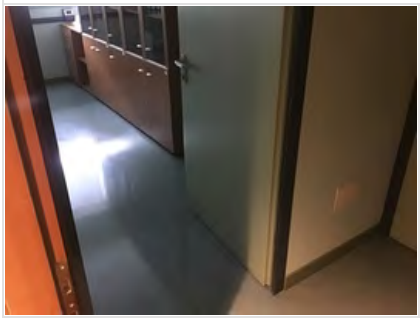
Maniglia - Altezza	107	85<A<95 cm
Dimensioni	X --	Y --
Materiale	--

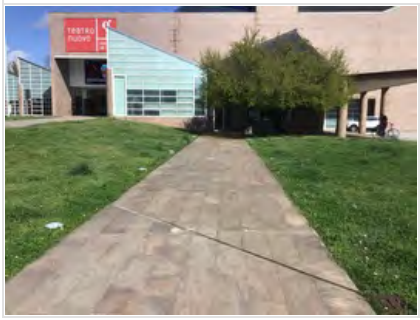
Risalti/incasso	Si	
Dimensioni	X --	Y --
Materiale	--

Note relative al rilievo
Due tagli trasversali al percorso

Realizzazione di fugatura tra gli elementi che compongono la pavimentazione mediante stuccatura o resinatura degli stessi al fine di ridurne la dimensione a max 5x2 mm, inclusa pulizia preliminare e finale.

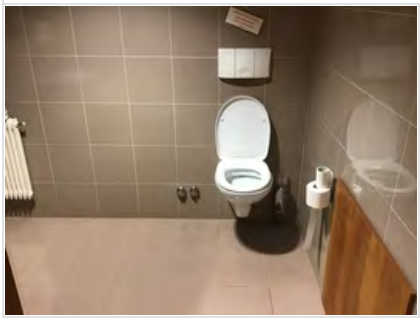
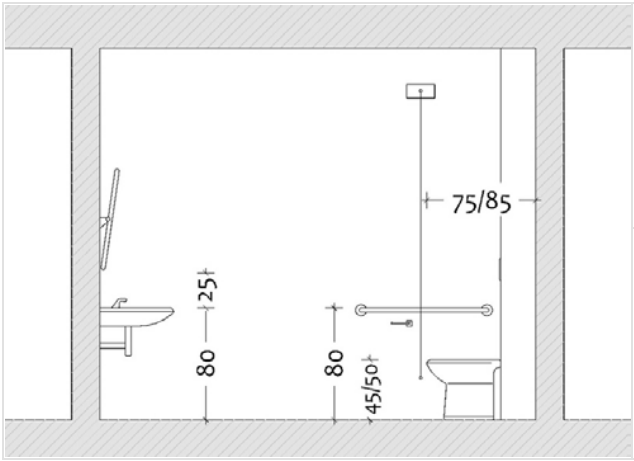
EDIFICIO | SERVIZIO IGIENICO

WC/bidet-distanza bordo anteriore da parete posteriore	50	75 ≤ A ≤ 80 cm
Dimensioni	X --	Y --
Materiale	--

Note relative al rilievo
Servizio collegato a saletta vip e raggiungibile da ascensore 2

PS1065 (modificato)
Modifica alla posizione del vaso wc

Modifica alla posizione del vaso wc per ottenere uno spazio libero laterale a quest'ultimo non inferiore a 100 cm dall'asse del sanitario, distanza del bordo anteriore dalla parete retrostante compresa tra 75 e 85 cm e distanza dalla parete laterale non inferiore a 40 cm, incluse ordinarie opere edili ed idrauliche di adeguamento.

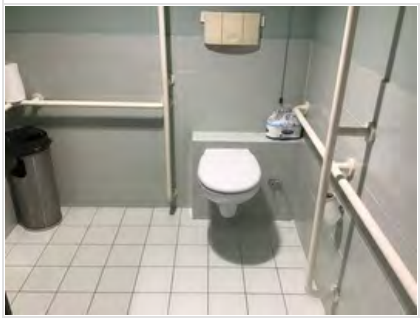
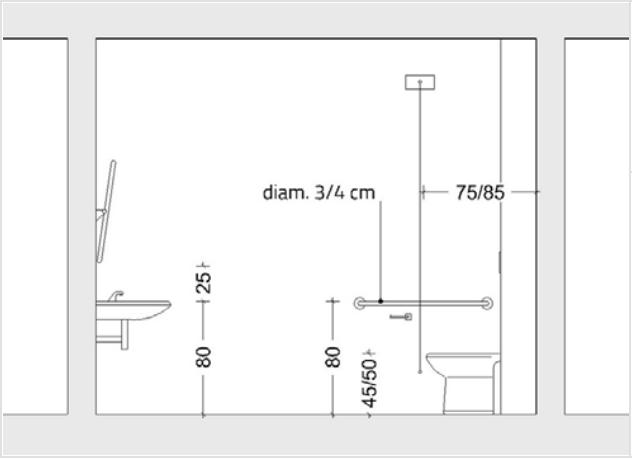
EDIFICIO | SERVIZIO IGIENICO | TERMINALE IMPIANTO

Assenza pulsante/campanello di emergenza	Si	
Dimensioni	X --	Y --
Materiale	--

Note relative al rilievo
Non raggiungibile

PS0061 (modificato)
Adeguamento campanello di emergenza

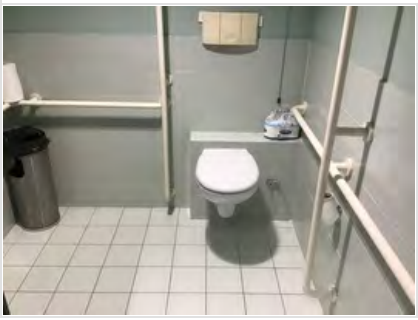
EDIFICIO | SERVIZIO IGIENICO

Corrimano/maniglione - Non ergonomico	Si	
Dimensioni	X --	Y --
Materiale	--

Note relative al rilievo
Maniglioni verticali
