COMUNE DI UDINE

PIANO ELIMINAZIONE BARRIERE ARCHITETTONICHE (PEBA) secondo stralcio

03 AMBITO EDILIZIO

SCHEDE DELLE CRITICITÀ con mappatura della criticità

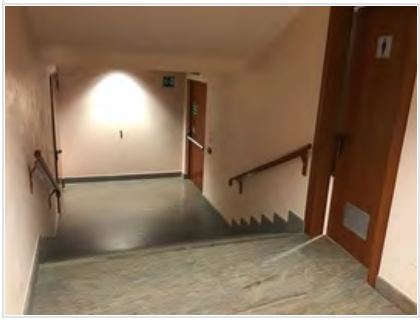
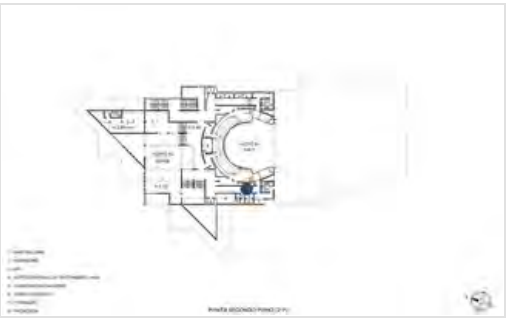
EDIFICIO | PERCORSO VERTICALE - SCALA | SEGNALETICA TATTILO PLANTARE

Assenza	Si
Dimensioni	X 245,00 cm Y --
Materiale	--

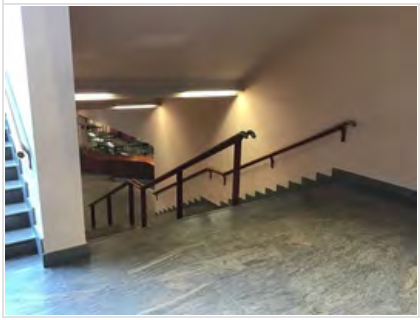
EDIFICIO | PERCORSO VERTICALE - SCALA | SEGNALETICA TATTILO PLANTARE

Assenza	Si
Dimensioni	X 400,00 cm Y --
Materiale	--
Note relative al rilievo	--

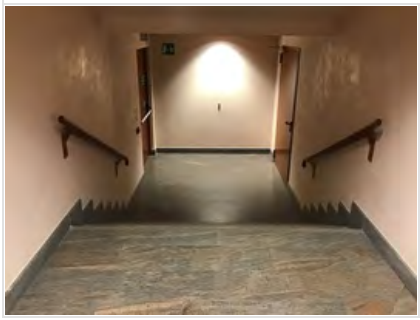
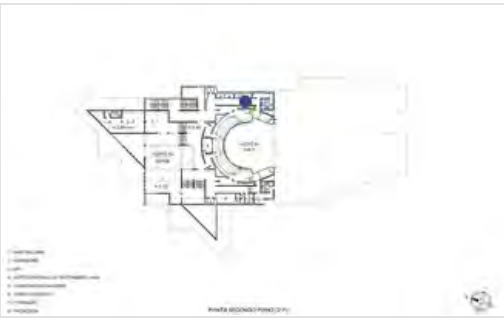
EDIFICIO | PERCORSO VERTICALE - SCALA | SEGNALETICA TATTILO PLANTARE

Assenza	Si
Dimensioni	X 245,00 cm Y --
Materiale	--

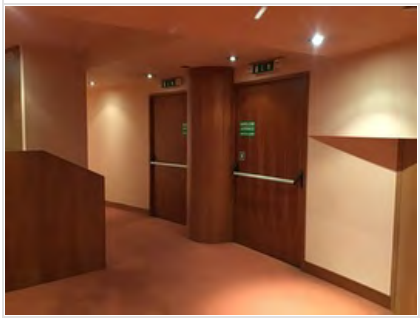
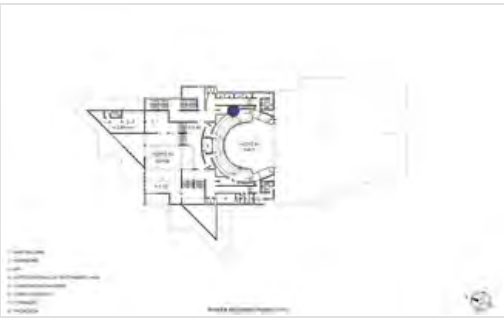
EDIFICIO | VANO GENERICO | FILTRO ALL'ACCESSO

Pressione per l'apertura	10	≤ 8 kg
Dimensioni	X --	Y --
Materiale	--

Note relative al rilievo
Otto porte di uscita dalla galleria. Con chiudiporta.

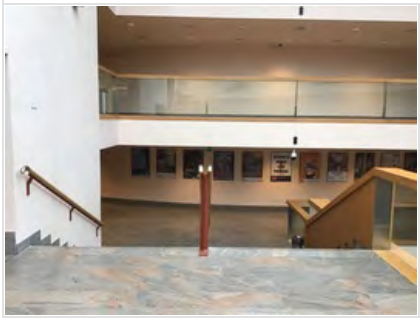
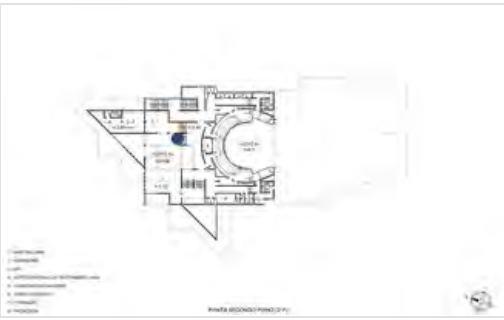
EDIFICIO | PERCORSO VERTICALE - SCALA | SEGNALETICA TATTILO PLANTARE

Assenza	Si
Dimensioni	X 415,00 cm Y --
Materiale	--

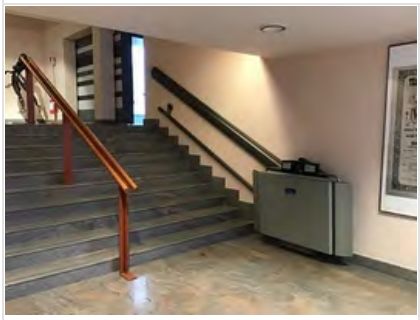
EDIFICIO | PERCORSO VERTICALE - SERVOSCALA

Non funzionante	Si	
Dimensioni	X --	Y --
Materiale	--

Note relative al rilievo
La sala per eventi posta al livello rialzato visibile nella foto non è raggiungibile dall'ascensore. Viene segnalato il malfunzionamento del servoscala.

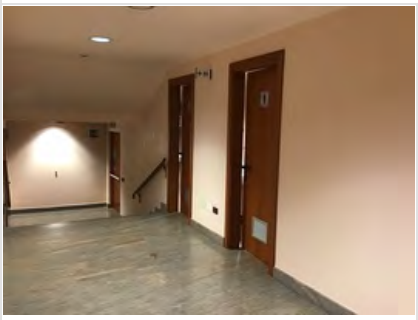
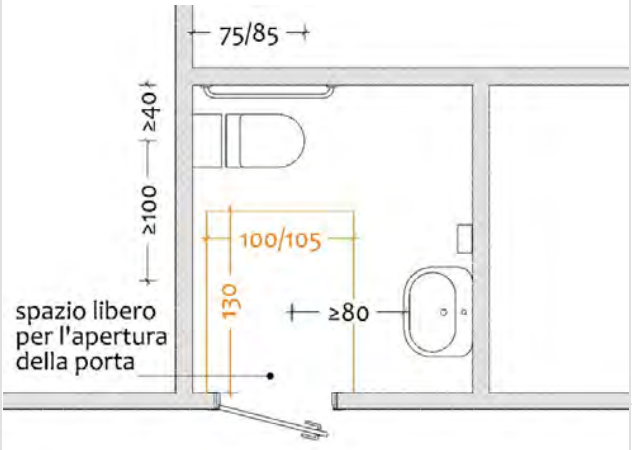
EDIFICIO | SERVIZIO IGIENICO

Assenza	Si	
Dimensioni	X --	Y --
Materiale	--

PS0090 (modificato)
Realizzazione di servizio igienico accessibile - diversa distribuzione

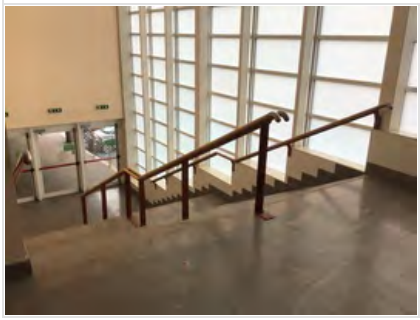
EDIFICIO | PERCORSO VERTICALE - SCALA | SEGNALETICA TATTILO PLANTARE

Assenza	Si
Dimensioni	X 420,00 cm Y --
Materiale	--

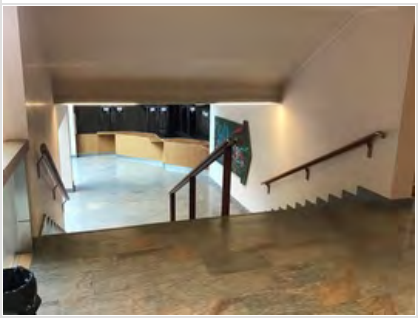
EDIFICIO | PERCORSO VERTICALE - SCALA | SEGNALETICA TATTILO PLANTARE

Assenza	Si	
Dimensioni	X 400,00 cm	Y --
Materiale	--

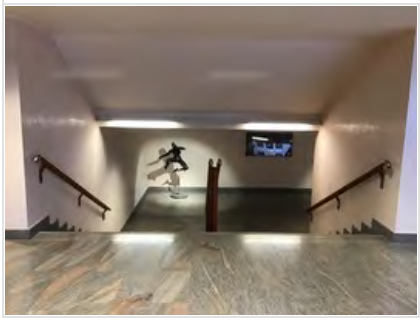
EDIFICIO | PERCORSO VERTICALE - SCALA | SEGNALETICA TATTILO PLANTARE

Assenza	Si	
Dimensioni	X 420,00 cm	Y --
Materiale	--

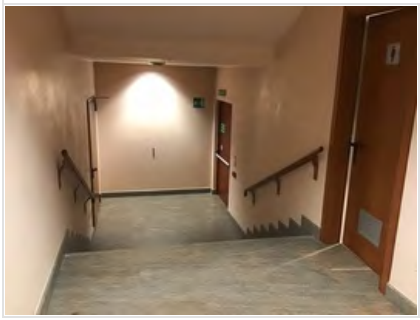
EDIFICIO | PERCORSO VERTICALE - SCALA | SEGNALETICA TATTILO PLANTARE

Assenza	Si
Dimensioni	X 245,00 cm Y --
Materiale	--
Note relative al rilievo	--

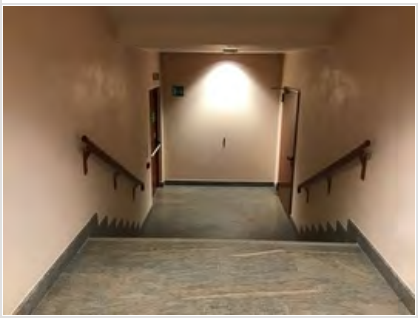
EDIFICIO | PERCORSO VERTICALE - SCALA | SEGNALETICA TATTILO PLANTARE

Assenza	Si	
Dimensioni	X 245,00 cm	Y --
Materiale	--

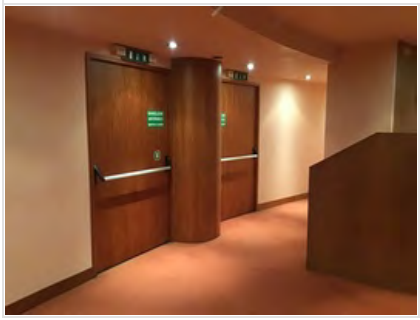
EDIFICIO | VANO GENERICO | FILTRO ALL'ACCESSO

Pressione per l'apertura	10	≤ 8 kg
Dimensioni	X --	Y --
Materiale	--

Note relative al rilievo
Otto porte di uscita dalla seconda galleria. Con chiudiporta.

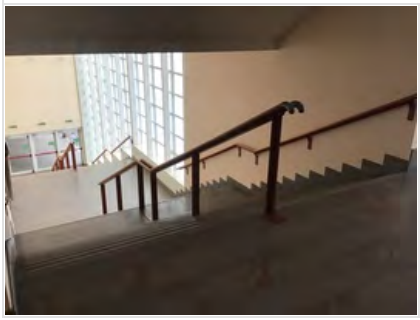
EDIFICIO | PERCORSO VERTICALE - SCALA | SEGNALETICA TATTILO PLANTARE

Assenza	Si	
Dimensioni	X 420,00 cm	Y --
Materiale	--

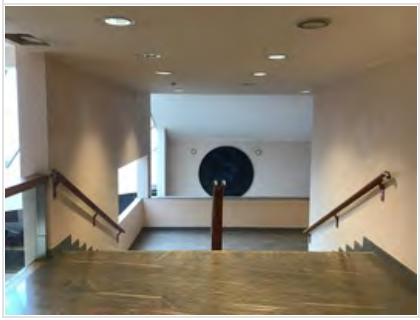
EDIFICIO | PERCORSO VERTICALE - SCALA | SEGNALETICA TATTILO PLANTARE

Assenza	Si	
Dimensioni	X 400,00 cm	Y ---
Materiale	--

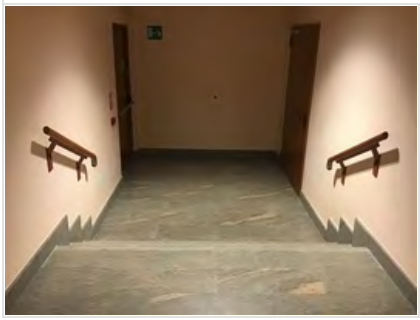
EDIFICIO | PERCORSO VERTICALE - SCALA | SEGNALETICA TATTILO PLANTARE

Assenza	Si
Dimensioni	X 245,00 cm Y --
Materiale	--

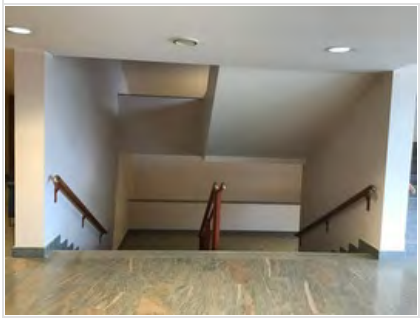
EDIFICIO | PERCORSO VERTICALE - SCALA | SEGNALETICA TATTILO PLANTARE

Assenza	Si	
Dimensioni	X 420,00 cm	Y --
Materiale	--

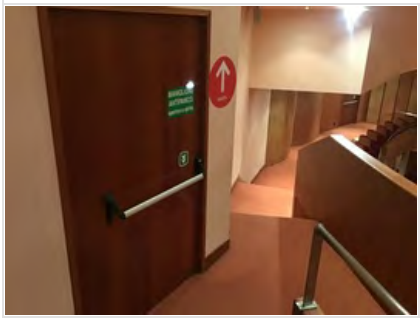
EDIFICIO | VANO GENERICO | FILTRO ALL'ACCESSO

Pressione per l'apertura	10	≤ 8 kg
Dimensioni	X --	Y --
Materiale	--

Note relative al rilievo
Quattro porte di uscita dalla terza galleria. Con chiudiporta.

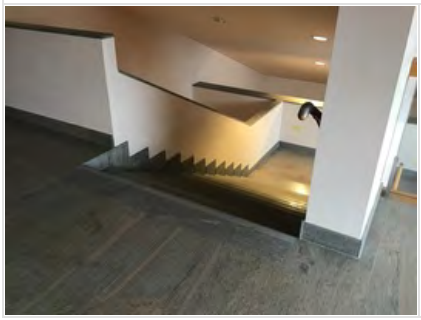
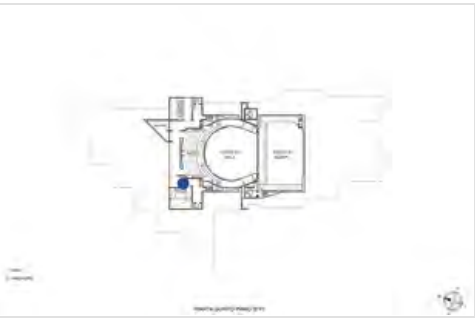
EDIFICIO | PERCORSO VERTICALE - SCALA | SEGNALETICA TATTILO PLANTARE

Assenza	Si	
Dimensioni	X --	Y --
Materiale	--

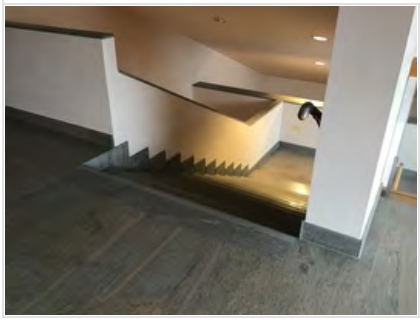
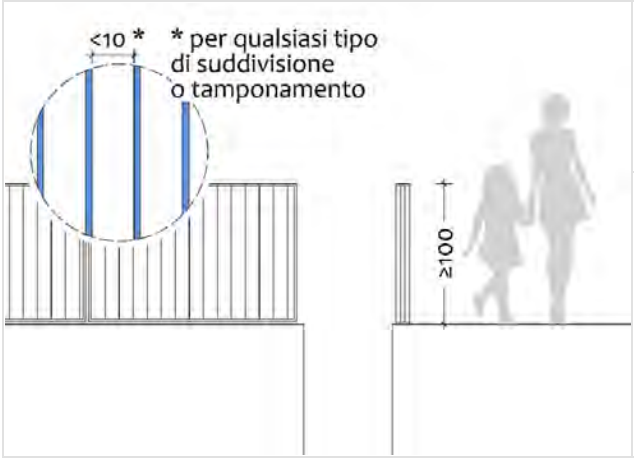
EDIFICIO | PERCORSO ORIZZONTALE | OSTACOLO ORIZZONTALE

Risalto/incasso	Si	
Dimensioni	X --	Y --
Materiale	--

PS1474 (modificato)
Posa di parapetto

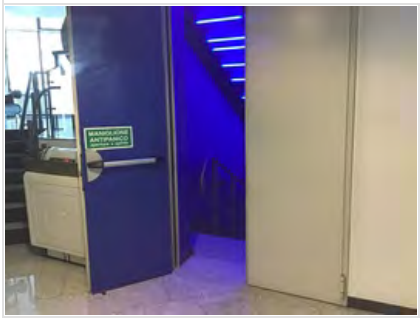
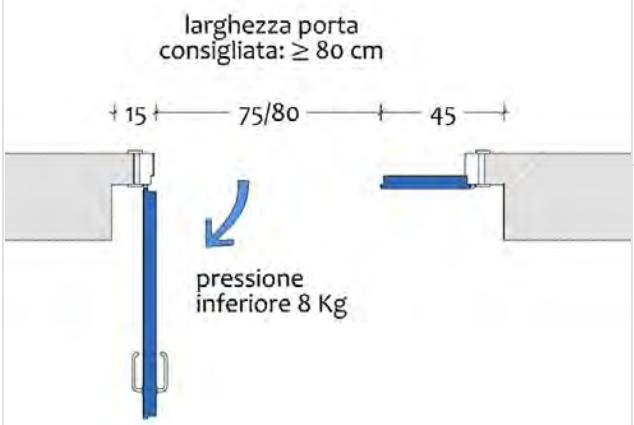
EDIFICIO | VANO GENERICO | FILTRO ALL'ACCESSO

Luce netta	66	Vedi informazioni
Dimensioni	X --	Y --
Materiale	--

Note relative al rilievo
Larghezza singola anta; seconda anta sbloccabile con maniglione antipanico

PS0166 (modificato)
Sblocco seconda anta

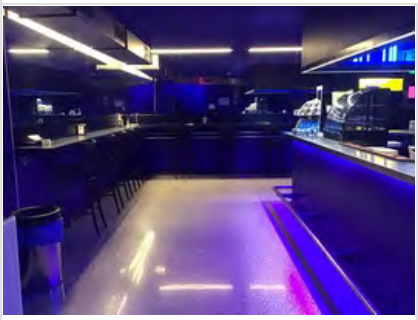
EDIFICIO | VANO GENERICO | ARREDO

Assenza spazio per l'avvicinamento e l'uso	Si	
Dimensioni	X --	Y --
Materiale	--

Note relative al rilievo
Banco bar e banchi consumazione perimetrali altezza 111 cm

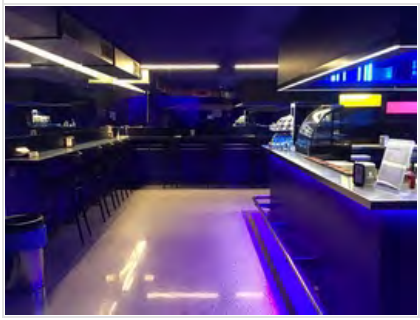
EDIFICIO | VANO GENERICO

Assenza contrasto cromatico	Si	
Dimensioni	X --	Y --
Materiale	--

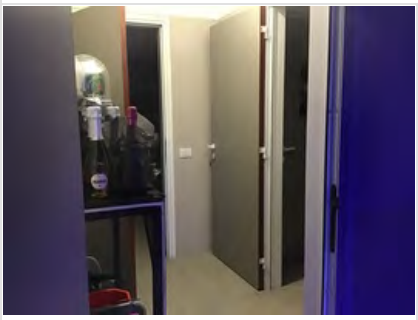
EDIFICIO | SERVIZIO IGIENICO

Assenza	Si	
Dimensioni	X --	Y --
Materiale	--

Note relative al rilievo
Gruppo servizi igienici utilizzato come deposito. Sulla porta c'è il cartello di vietato l'accesso al personale non autorizzato.

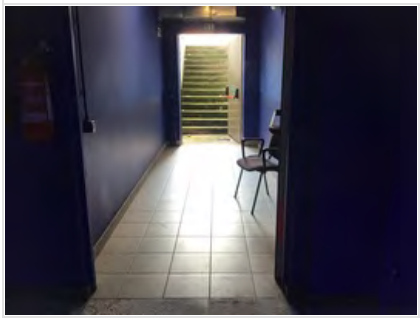
EDIFICIO | PERCORSO ORIZZONTALE

Dislivello raccordato solo da gradini	Si	
Dimensioni	X --	Y --
Materiale	--

Note relative al rilievo
Via di fuga. Assenza di spazio calmo.

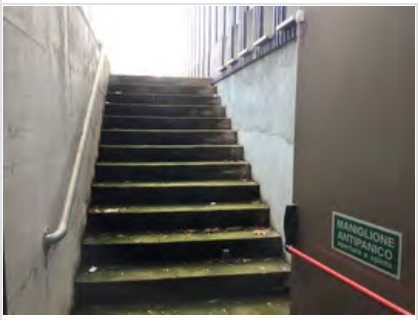
EDIFICIO | PERCORSO VERTICALE - SCALA | CORRIMANO

Non presente su entrambi i lati	Si	
Dimensioni	X 600,00 cm	Y - -
Materiale	--

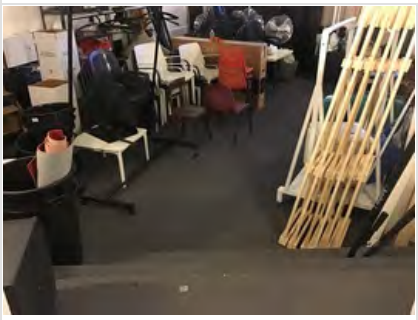
EDIFICIO | PERCORSO VERTICALE - SCALA

Gradino-assenza contrasto cromatico	Si	
Dimensioni	X 300,00 cm	Y - -
Materiale	--

Note relative al rilievo
Tre gradini

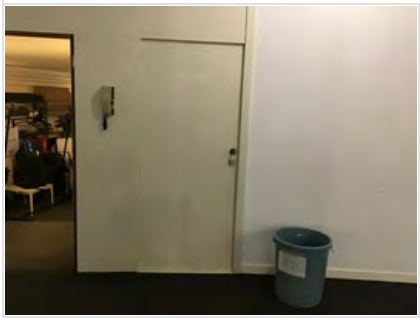
EDIFICIO | SERVIZIO IGIENICO

Assenza	Si	
Dimensioni	X --	Y --
Materiale	--

Note relative al rilievo
Dismessi

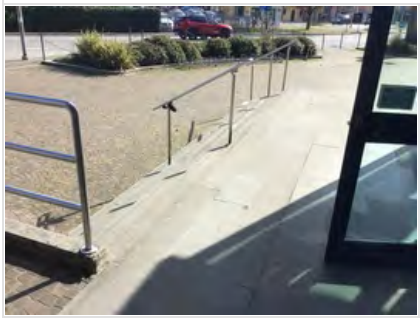
EDIFICIO | PERCORSO VERTICALE - SCALA | SEGNALETICA TATTILO PLANTARE

Assenza	Si	
Dimensioni	X 1200,00 cm	Y - -
Materiale	--

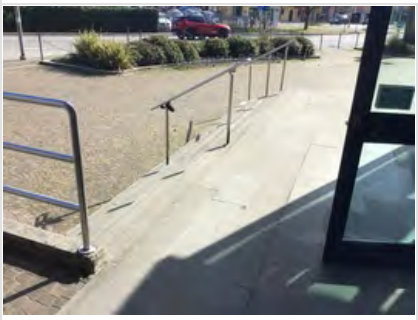
EDIFICIO | PERCORSO VERTICALE - SCALA

Gradino-assenza contrasto cromatico	Si	
Dimensioni	X 1200,00 cm	Y - -
Materiale	--

Note relative al rilievo
4 pedate

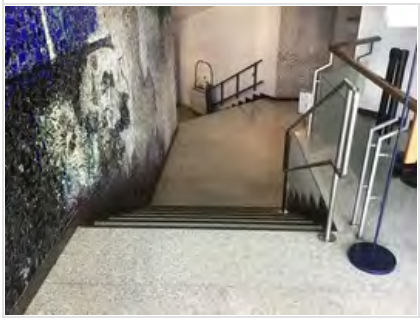
EDIFICIO | PERCORSO VERTICALE - SCALA | SEGNALETICA TATTILO PLANTARE

Assenza	Si
Dimensioni	X 175,00 cm Y --
Materiale	--

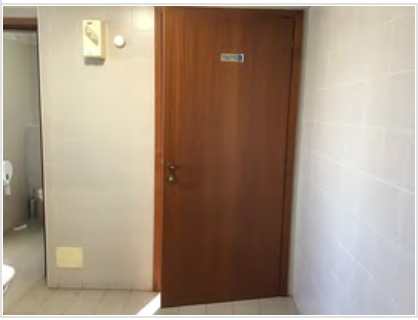
EDIFICIO | SERVIZIO IGIENICO | FILTRO ALL'ACCESSO

Maniglia - Altezza	107	85<A<95 cm
Dimensioni	X --	Y --
Materiale	--

Note relative al rilievo
Anche maniglia non ergonomica

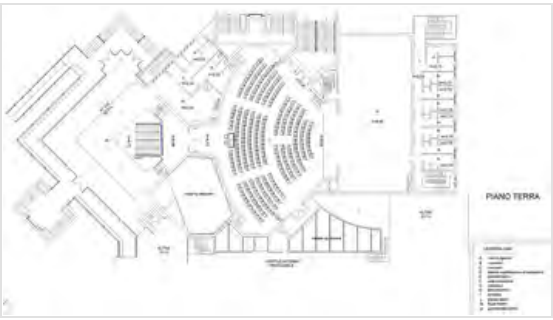
EDIFICIO | PERCORSO VERTICALE - SCALA | SEGNALETICA TATTILO PLANTARE

Assenza	Si
Dimensioni	X 415,00 cm Y --
Materiale	--

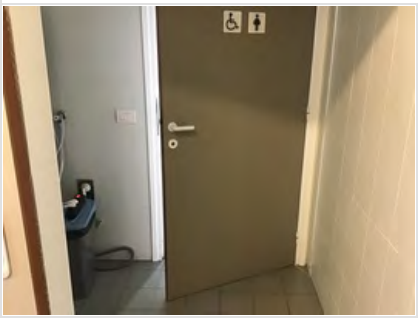
EDIFICIO | SERVIZIO IGIENICO | FILTRO ALL'ACCESSO

Maniglia - Altezza	108	85<A<95 cm
Dimensioni	X --	Y --
Materiale	--

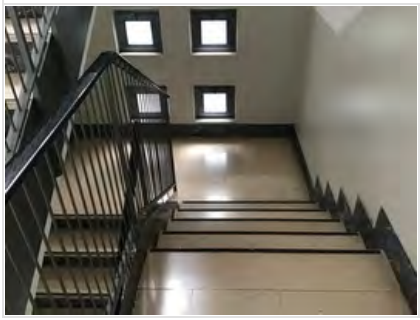
EDIFICIO | PERCORSO VERTICALE - SCALA | SEGNALETICA TATTILO PLANTARE

Assenza	Si
Dimensioni	X 120,00 cm Y --
Materiale	--
Note relative al rilievo	--

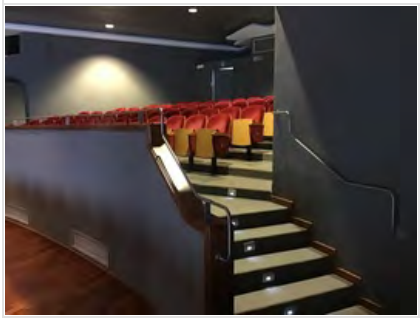
EDIFICIO | PERCORSO ORIZZONTALE

Dislivello raccordato solo da gradini	Si	
Dimensioni	X --	Y --
Materiale	--

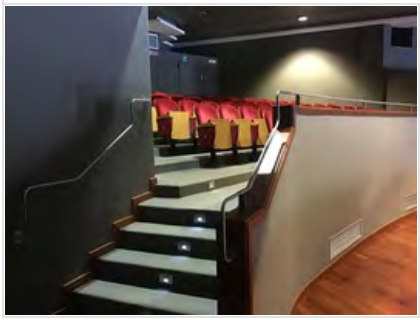
EDIFICIO | PERCORSO ORIZZONTALE

Dislivello raccordato solo da gradini	Si	
Dimensioni	X --	Y --
Materiale	--

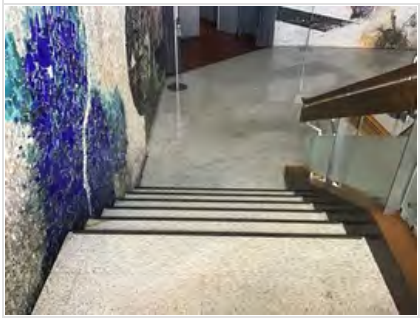
EDIFICIO | PERCORSO VERTICALE - SCALA | SEGNALETICA TATTILO PLANTARE

Assenza	Si	
Dimensioni	X 165,00 cm	Y --
Materiale	--

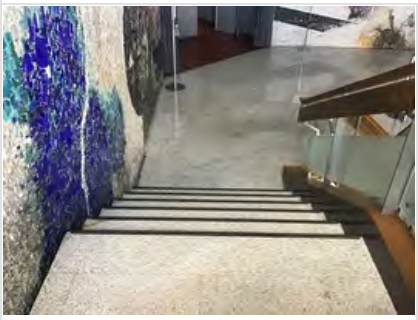
EDIFICIO | PERCORSO VERTICALE - SCALA | CORRIMANO

Non presente su entrambi i lati	Si		
Dimensioni	X 220,00 cm	Y --	
Materiale	--

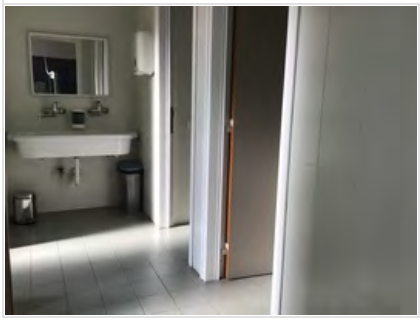
EDIFICIO | SERVIZIO IGIENICO

Assenza	Si	
Dimensioni	X --	Y --
Materiale	--

Note relative al rilievo
Gruppo bagno privo di servizio igienico accessibile

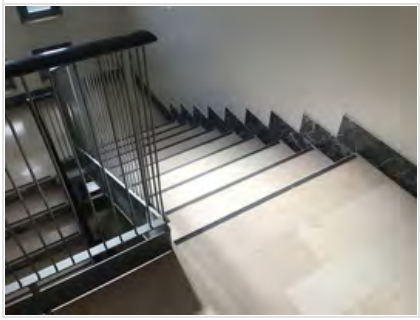
EDIFICIO | PERCORSO VERTICALE - SCALA | SEGNALETICA TATTILO PLANTARE

Assenza	Si	
Dimensioni	X 120,00 cm	Y --
Materiale	--

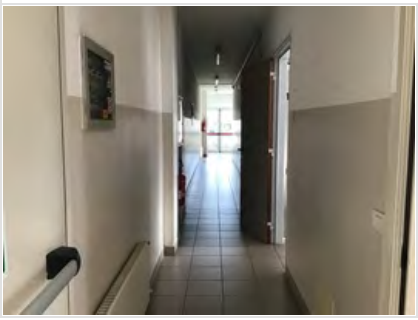
EDIFICIO | PERCORSO ORIZZONTALE

Dislivello raccordato solo da gradini	Si	
Dimensioni	X --	Y --
Materiale	--

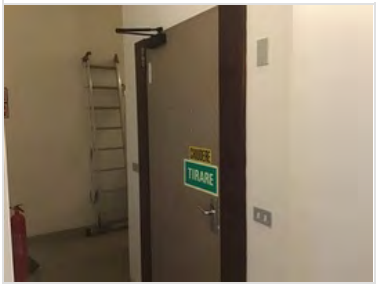
EDIFICIO | VANO GENERICO | FILTRO ALL'ACCESSO

Pressione per l'apertura	10	≤ 8 kg
Dimensioni	X --	Y --
Materiale	--

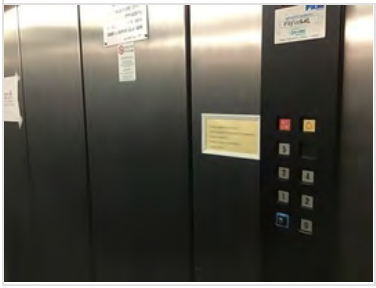
EDIFICIO | PERCORSO VERTICALE - ASCENSORE/PIATTAFORMA ELEVATRICE A CABINA CHIUSA | TERMINALE IMPIANTO

Assenza avvisatore acustico/videocamera di emergenza/guida vocale/sistema di allarme	Si	
Dimensioni	X --	Y --
Materiale	--	
Note relative al rilievo	--

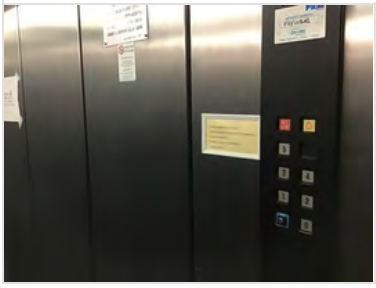
EDIFICIO | PERCORSO VERTICALE - ASCENSORE/PIATTAFORMA ELEVATRICE A CABINA CHIUSA | TERMINALE IMPIANTO

Ascensori e piattaforme elevatrici - Assenza scritta in Braille o in rilievo	Si	
Dimensioni	X --	Y --
Materiale	--	
Note relative al rilievo	Pulsantiera interna

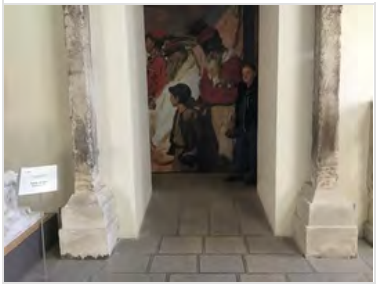
EDIFICIO | PERCORSO ORIZZONTALE | RAMPA BREVE DI RACCORDO | CORRIMANO

Assenza	Si	
Dimensioni	X 120,00 cm	Y --
Materiale	--

Note relative al rilievo
Su entrambi i lati

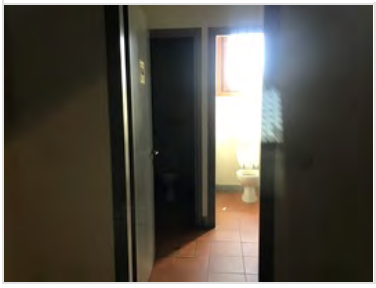
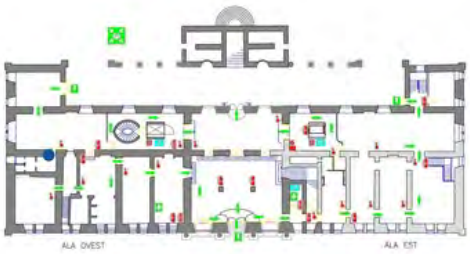
EDIFICIO | SERVIZIO IGIENICO

Assenza	Si	
Dimensioni	X --	Y --
Materiale	--

Note relative al rilievo
Gruppo bagni privo di servizio accessibile, adattabile ampliando nell'area disimpegno antistante.

PS0090 (modificato)
Realizzazione di servizio igienico accessibile - diversa distribuzione

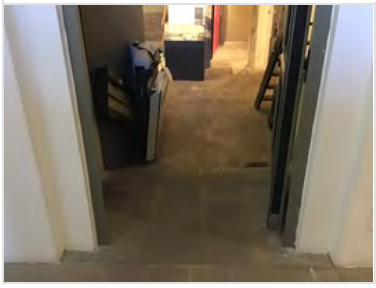
EDIFICIO | PERCORSO VERTICALE - SCALA | ILLUMINAZIONE

Assenza	Si	
Dimensioni	X --	Y --
Materiale	--

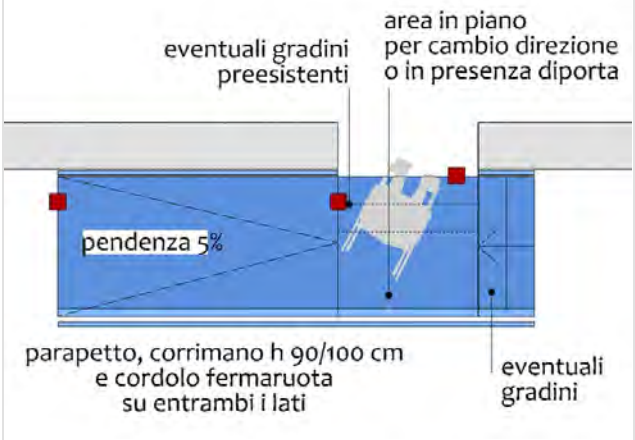
EDIFICIO | PERCORSO ORIZZONTALE

Dislivello raccordato solo da gradini	Si	
Dimensioni	X --	Y --
Materiale	--

Il percorso accessibile prevede il passaggio dall'area secondaria, dove ci sono i servizi, e l'utilizzo di servoscala. Il personale presente non è in grado di riferire se il servoscala sia funzionante (rif. scheda 664).

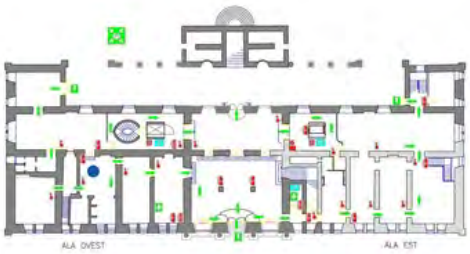
EDIFICIO | PERCORSO VERTICALE - ASCENSORE/PIATTAFORMA ELEVATRICE A CABINA CHIUSA

Assenza	Si	
Dimensioni	X --	Y --
Materiale	--

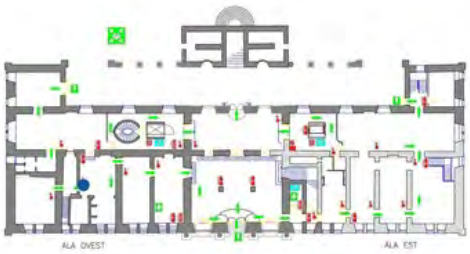
EDIFICIO | PERCORSO ORIZZONTALE | DISLIVELLO

Assenza contrasto cromatico	Si	
Dimensioni	X --	Y --
Materiale	--

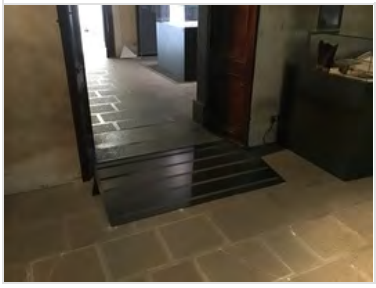
EDIFICIO | PERCORSO ORIZZONTALE | RAMPA BREVE DI RACCORDO

Pendenza longitudinale	17	≤ 15%
Dimensioni	X --	Y --
Materiale	--

Note relative al rilievo
Dislivello 12 cm. Anche assenza di cordolo laterale e corrimano

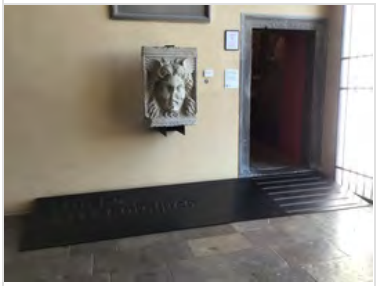
EDIFICIO | PERCORSO ORIZZONTALE | RAMPA BREVE DI RACCORDO

Pendenza longitudinale	16.2	≤ 15%
Dimensioni	X --	Y --
Materiale	--

Note relative al rilievo
Dislivello 17 cm. Anche assenza di cordolo laterale e corrimano. Leggero dislivello nel raccordo con la soglia in pietra. Superata la rampa, è presnte un dislivello (scala) che interrompe il percorso accessibile (rif. scheda 674).

PS1467 (modificato)
Posa di rampa removibile in acciaio

Posa di rampa in acciaio verniciato a polvere, stabilmente fissata alle pavimentazioni esistenti, con pavimentazione con finitura antisdrucciolevole, colore a contrasto cromatico, pendenza longitudinale quanto più possibile ridotta in base alle caratteristiche del contesto e comunque non superiore a 8%, cordolo fermaruota h 10 cm, doppio corrimano, con area in piano in corrispondenza del punto di svolta o del filtro all'accesso con dimensioni tali da garantire il rispetto degli spazi antistanti/retrostanti la porta.

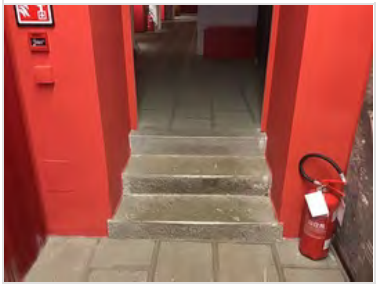
EDIFICIO | PERCORSO ORIZZONTALE

Dislivello raccordato solo da gradini	Si	
Dimensioni	X --	Y --
Materiale	--

Note relative al rilievo
L'interruzione del percorso accessibile rende priva di valore la soluzione della criticità 673

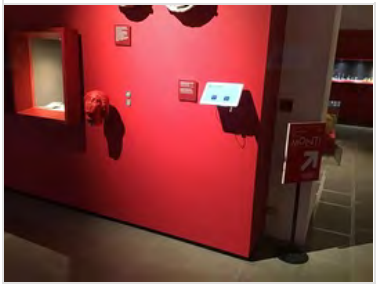
EDIFICIO | VANO GENERICO | SEGNALETICA INFORMATIVA

Non coerente	Si	
Dimensioni	X --	Y --
Materiale	--

Note relative al rilievo
Tablet con parte inferiore ad altezza 113 cm

PS1436 (modificato)
Sostituzione dell'apparato informativo e/o didascalico non inclusivo

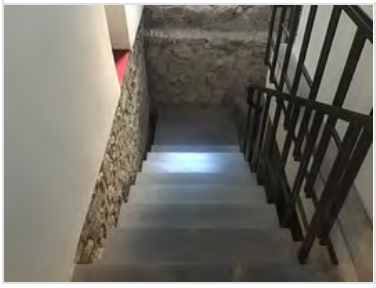
EDIFICIO | PERCORSO VERTICALE - SCALA

Gradino-assenza contrasto cromatico	Si	
Dimensioni	X --	Y --
Materiale	--

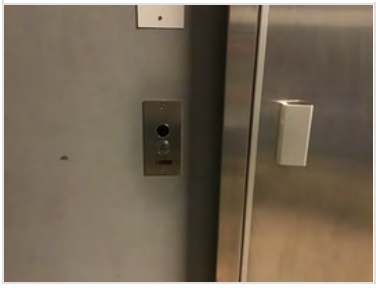
EDIFICIO | PERCORSO VERTICALE - ASCENSORE/PIATTAFORMA ELEVATRICE A CABINA CHIUSA | TERMINALE IMPIANTO

Ascensori e piattaforme elevatrici - Assenza scritta in Braille o in rilievo	Si	
Dimensioni	X --	Y --
Materiale	--	
Note relative al rilievo	Pulsantiera esterna pt

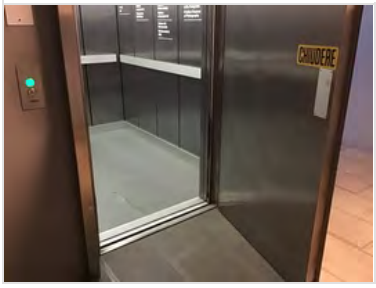
EDIFICIO | PERCORSO VERTICALE - ASCENSORE/PIATTAFORMA ELEVATRICE A CABINA CHIUSA

Tipologia apertura ante	Si	
Dimensioni	X --	Y --
Materiale	--

Note relative al rilievo
Ascensore ad uso del pubblico: anta anche con peso eccessivo ed apribile solo le è attiva la segnalazione luminosa.

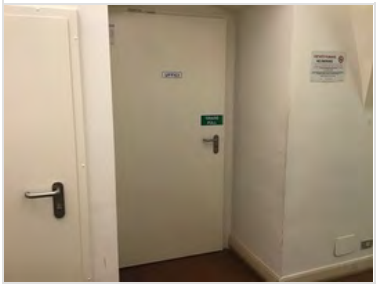
EDIFICIO | VANO GENERICO | FILTRO ALL'ACCESSO

Spazio di manovra - Spalletta	0	cm
Dimensioni	X --	Y --
Materiale	--

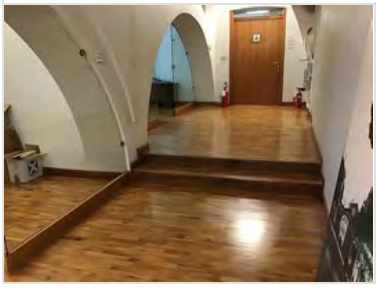
EDIFICIO | PERCORSO ORIZZONTALE

Dislivello raccordato solo da gradini	Si	
Dimensioni	X --	Y --
Materiale	--

Note relative al rilievo
Dislivello 25 cm

Installazione di rampa in legno per interni con larghezza min. 90 cm, pendenza longitudinale max 5% (8% in caso di impossibilità), cordolo fermaruota e corrimano. In presenza di porta il pianerottolo deve rispettare i requisiti per gli spazi antistanti e retrostanti.

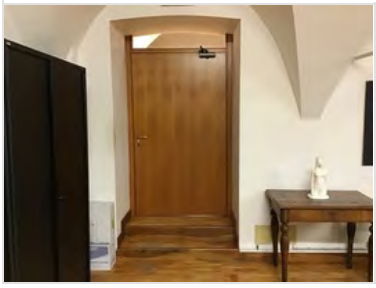
EDIFICIO | VANO GENERICO | FILTRO ALL'ACCESSO

Pressione per l'apertura	10	≤ 8 kg
Dimensioni	X --	Y --
Materiale	--

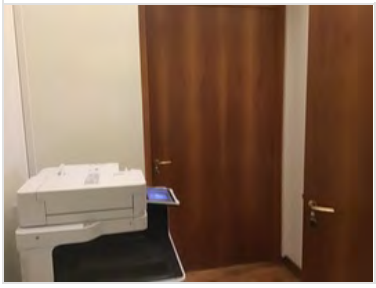
EDIFICIO | VANO GENERICO | FILTRO ALL'ACCESSO

Pressione per l'apertura	10	≤ 8 kg
Dimensioni	X --	Y --
Materiale	--

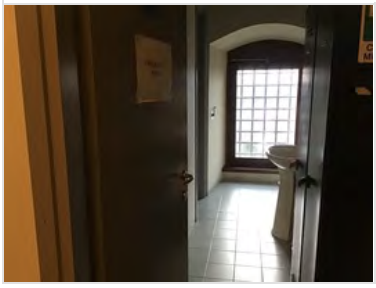
EDIFICIO | SERVIZIO IGIENICO

Assenza	Si	
Dimensioni	X --	Y --
Materiale	--

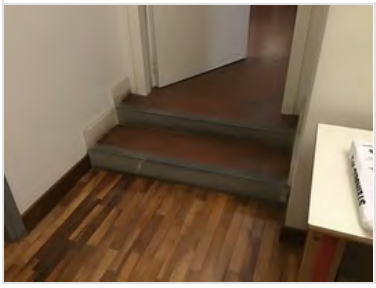
EDIFICIO | VANO GENERICO | DISLIVELLO

Altezza	26	≤ 2,5 cm
Dimensioni	X --	Y --
Materiale	--

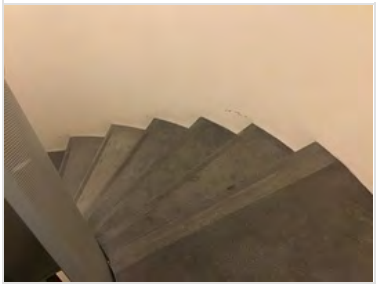
EDIFICIO | PERCORSO VERTICALE - SCALA

Gradino-assenza contrasto cromatico	Si	
Dimensioni	X 110,00 cm	Y --
Materiale	--

Note relative al rilievo
29 alzate

Realizzazione di marca gradino mediante posa di nastro antiscivolo autoadesivo. Larghezza 5 cm, distanza dal bordo del gradino 3 cm, colore in contrasto rispetto alla pedata.
Considerando le condizioni di contesto, la lavorazione deve essere ripetuta al deteriorasi del marcagradino.

Compresa rimozione di nastro esistente deteriorato.

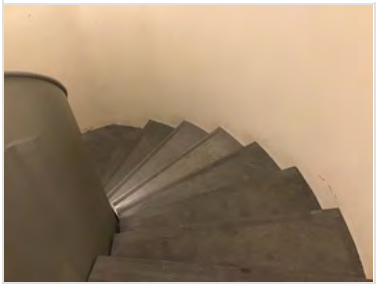
EDIFICIO | PERCORSO VERTICALE - SCALA | CORRIMANO

Assenza	Si	
Dimensioni	X --	Y --
Materiale	--

PS0334 (modificato)
Posa di corrimano (scala)

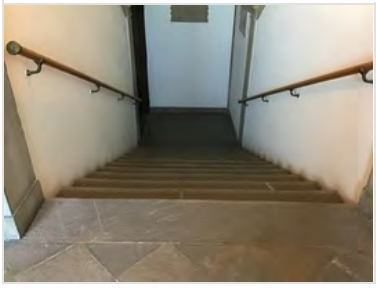
EDIFICIO | PERCORSO VERTICALE - SCALA | SEGNALETICA TATTILO PLANTARE

Assenza	Si	
Dimensioni	X 300,00 cm	Y --
Materiale	--

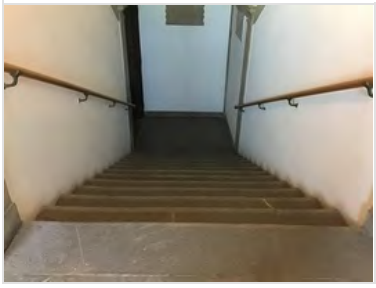
EDIFICIO | PERCORSO VERTICALE - SCALA | CORRIMANO

Altezza	105	90<A<100 cm
Dimensioni	X --	Y --
Materiale	--

PS1359 (modificato)
Riposizionamento di corrimano

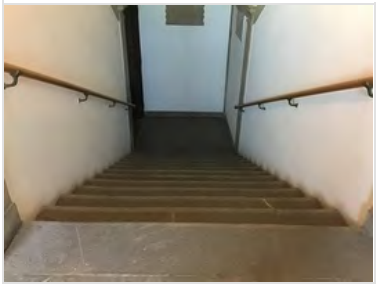
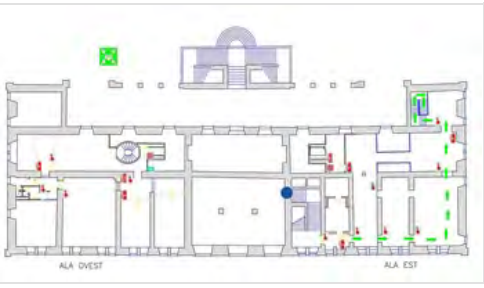
EDIFICIO | PERCORSO VERTICALE - SCALA | CORRIMANO

Assenza	Si	
Dimensioni	X 350,00 cm	Y --
Materiale	--

Note relative al rilievo
Da entrambi i lati nella rampa inferiore, compreso il pianerottolo in secondo piano nella foto

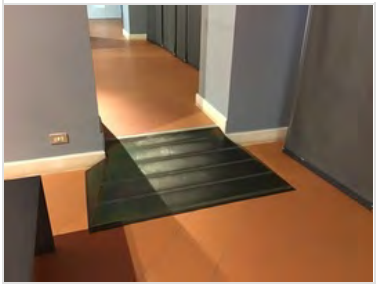
EDIFICIO | PERCORSO ORIZZONTALE | RAMPA BREVE DI RACCORDO

Pendenza longitudinale	15.6	≤ 15%
Dimensioni	X --	Y --
Materiale	--

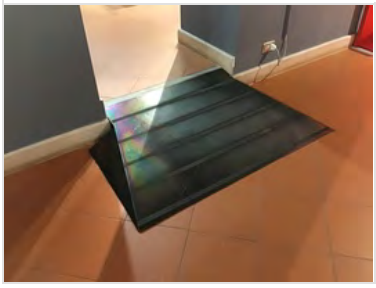
EDIFICIO | PERCORSO ORIZZONTALE | RAMPA BREVE DI RACCORDO

Pendenza longitudinale	14.6	≤ 15%
Dimensioni	X --	Y --
Materiale	--

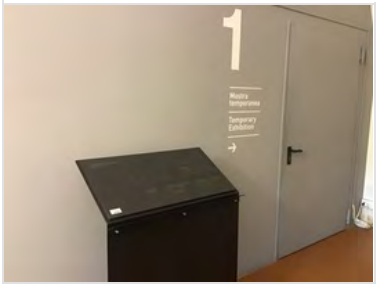
EDIFICIO | VANO GENERICO | SEGNALETICA INFORMATIVA

Non coerente	Si	
Dimensioni	X --	Y --
Materiale	--

Note relative al rilievo
Orientamento e contrasto

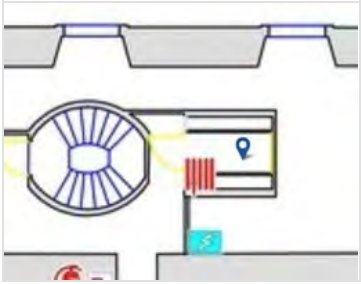
EDIFICIO | PERCORSO VERTICALE - ASCENSORE/PIATTAFORMA ELEVATRICE A CABINA CHIUSA

Tipologia apertura ante	Si	
Dimensioni	X --	Y --
Materiale	--

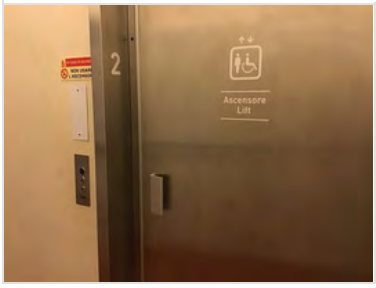
EDIFICIO | PERCORSO VERTICALE - ASCENSORE/PIATTAFORMA ELEVATRICE A CABINA CHIUSA

Tipologia apertura ante	Si	
Dimensioni	X --	Y --
Materiale	--

Note relative al rilievo
Pesante, ad anta manuale

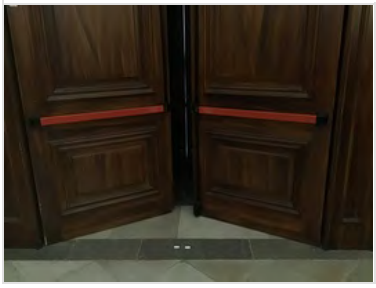
EDIFICIO | ACCESSO/INGRESSO | FILTRO ALL'ACCESSO

Pressione per l'apertura	10	≤ 8 kg
Dimensioni	X --	Y --
Materiale	--

Note relative al rilievo
Anta di destra

PS0888 (modificato)
Posa di rampa di raccordo removibile – dislivello fino a 5 cm

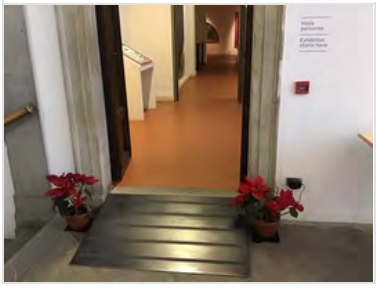
EDIFICIO | VANO GENERICO | FILTRO ALL'ACCESSO

Spazio di manovra - Profondità	0	cm
Dimensioni	X --	Y --
Materiale	--

Note relative al rilievo
Pendenza 15,2%, dislivello 11 cm. La porta viene mantenura aperta.

(modificato)
Posa di rampa di raccordo rimovibile – dislivello fino a 10 cm

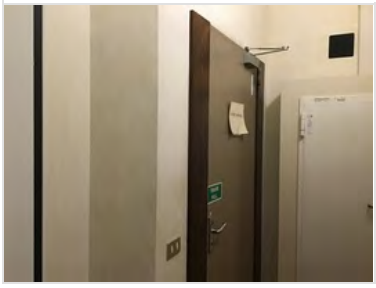
EDIFICIO | VANO GENERICO | FILTRO ALL'ACCESSO

Pressione per l'apertura	10	≤ 8 kg
Dimensioni	X --	Y --
Materiale	--

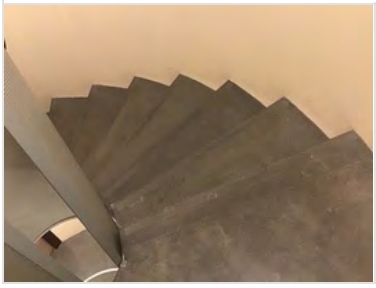
EDIFICIO | PERCORSO VERTICALE - SCALA

Gradino-assenza contrasto cromatico	Si	
Dimensioni	X 110,00 cm	Y --
Materiale	--

Realizzazione di marca gradino mediante posa di nastro antiscivolo autoadesivo. Larghezza 5 cm, distanza dal bordo del gradino 3 cm, colore in contrasto rispetto alla pedata.
Considerando le condizioni di contesto, la lavorazione deve essere ripetuta al deteriorasi del marcagradino.

Compresa rimozione di nastro esistente deteriorato.

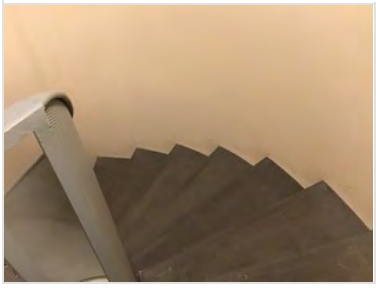
EDIFICIO | PERCORSO VERTICALE - SCALA | CORRIMANO

Assenza	Si	
Dimensioni	X --	Y --
Materiale	--

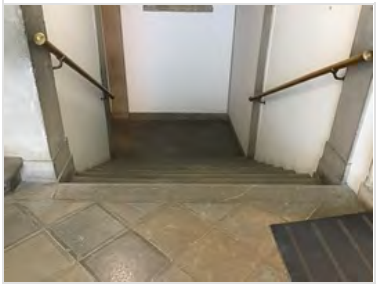
EDIFICIO | PERCORSO VERTICALE - SCALA | SEGNALETICA TATTILO PLANTARE

Assenza	Si	
Dimensioni	X 200,00 cm	Y --
Materiale	--

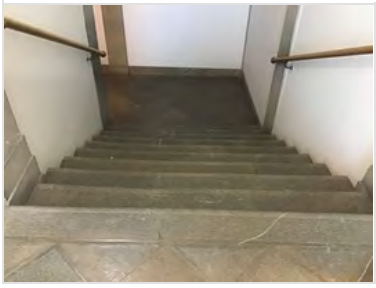
EDIFICIO | PERCORSO VERTICALE - SCALA

Gradino-assenza contrasto cromatico	Si	
Dimensioni	X --	Y --
Materiale	--

Note relative al rilievo
28 alzate. Pedate sdrucciolevole e inclinate in discesa

Realizzazione di marca gradino mediante posa di nastro antiscivolo autoadesivo. Larghezza 5 cm, distanza dal bordo del gradino 3 cm, colore in contrasto rispetto alla pedata.
Considerando le condizioni di contesto, la lavorazione deve essere ripetuta al deteriorasi del marcagradino.

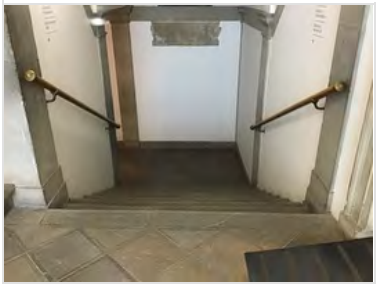
EDIFICIO | PERCORSO VERTICALE - SCALA | CORRIMANO

Altezza	105	90<A<100 cm
Dimensioni	X --	Y --
Materiale	--

PS1359 (modificato)
Riposizionamento di corrimano

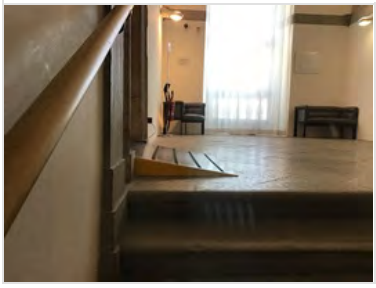
EDIFICIO | PERCORSO VERTICALE - SCALA | OSTACOLO ORIZZONTALE

Risalto/incasso	Si	
Dimensioni	X --	Y --
Materiale	--

Note relative al rilievo
Rampa di raccordo posta in corrispondenza del punto d'arrivo del corrimano di sinistra

PS1473 (modificato)
Posa di parapetto o altro elemento (dislivello)

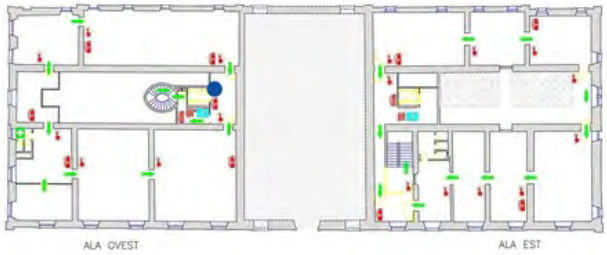
EDIFICIO | PERCORSO VERTICALE - ASCENSORE/PIATTAFORMA ELEVATRICE A CABINA CHIUSA | TERMINALE IMPIANTO

Ascensori e piattaforme elevatrici - Assenza scritta in Braille o in rilievo	Si	
Dimensioni	X --	Y --
Materiale	--

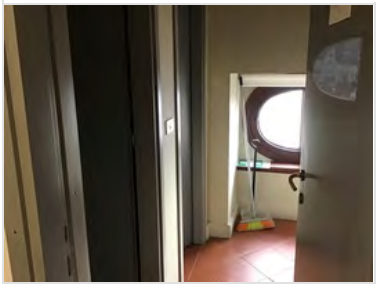
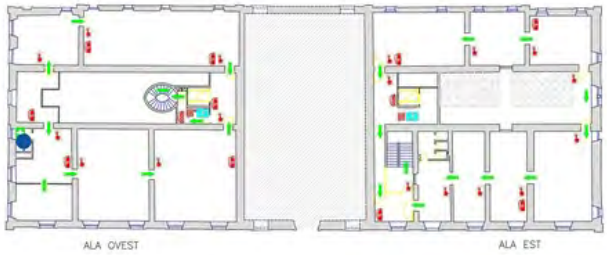
EDIFICIO | SERVIZIO IGIENICO

Assenza	Si	
Dimensioni	X --	Y --
Materiale	--

Note relative al rilievo
Area uso uffici

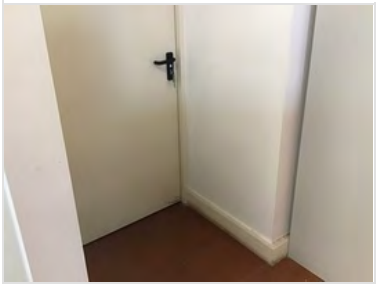
EDIFICIO | VANO GENERICO | FILTRO ALL'ACCESSO

Maniglia - Altezza	104	85<A<95 cm
Dimensioni	X 104,00 cm	Y --
Materiale	--

Note relative al rilievo
Criticità comune a tutte le porte dell'area

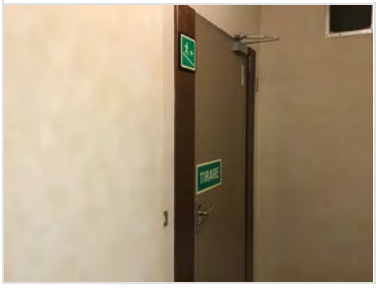
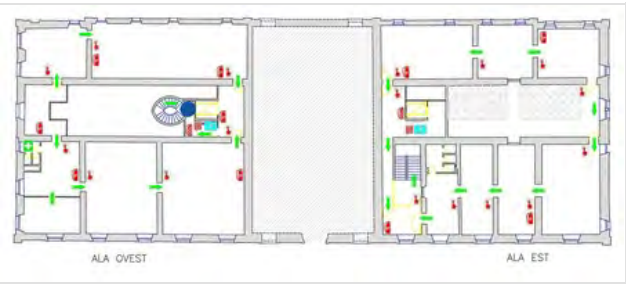
EDIFICIO | VANO GENERICO | FILTRO ALL'ACCESSO

Pressione per l'apertura	10	≤ 8 kg
Dimensioni	X --	Y --
Materiale	--

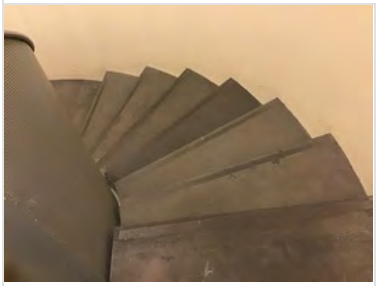
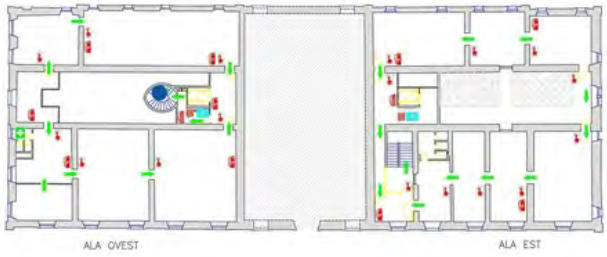
EDIFICIO | PERCORSO VERTICALE - SCALA

Gradino-assenza contrasto cromatico	Si	
Dimensioni	X 110,00 cm	Y --
Materiale	--

Note relative al rilievo
27 alzate. Marcagradino presente poco visibile

Realizzazione di marca gradino mediante posa di nastro antiscivolo autoadesivo. Larghezza 5 cm, distanza dal bordo del gradino 3 cm, colore in contrasto rispetto alla pedata.
Considerando le condizioni di contesto, la lavorazione deve essere ripetuta al deteriorasi del marcagradino.

Compresa rimozione di nastro esistente deteriorato.

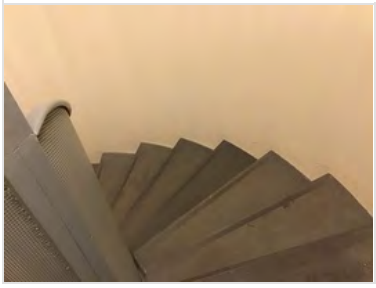
EDIFICIO | PERCORSO VERTICALE - SCALA | CORRIMANO

Assenza	Si	
Dimensioni	X --	Y --
Materiale	--

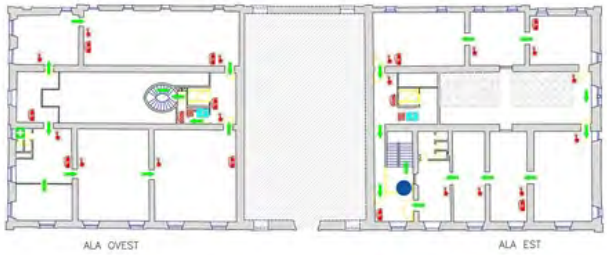
EDIFICIO | VANO GENERICO | SEGNALETICA INFORMATIVA

Non coerente	Si	
Dimensioni	X --	Y --
Materiale	--

Note relative al rilievo
La posizione della mappa non è coerente con la posizione del fruitore.

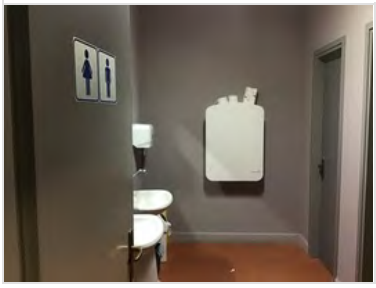
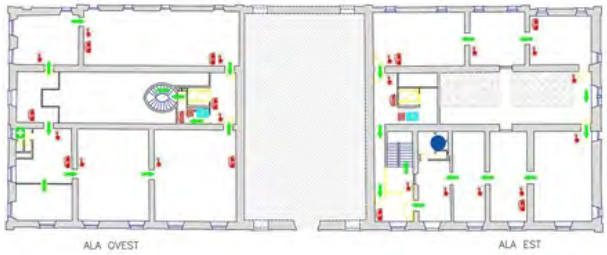
EDIFICIO | SERVIZIO IGIENICO

Assenza	Si	
Dimensioni	X --	Y --
Materiale	--

Note relative al rilievo
Gruppo bagni privi di servizi accessibili. Sezione Museo della fotografia friulana.

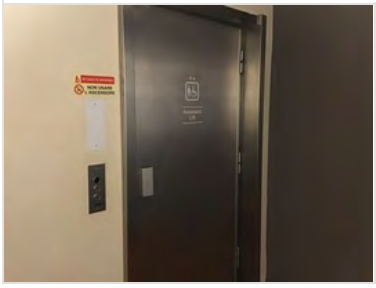
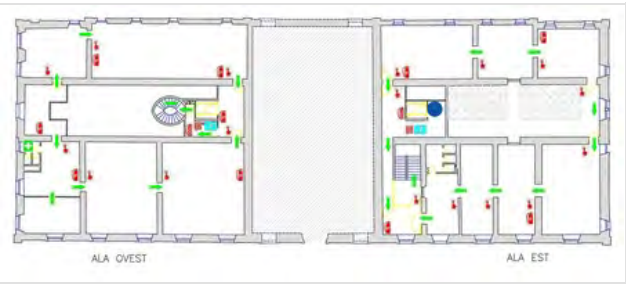
EDIFICIO | PERCORSO VERTICALE - ASCENSORE/PIATTAFORMA ELEVATRICE A CABINA CHIUSA

Tipologia apertura ante	Si	
Dimensioni	X --	Y --
Materiale	--

Note relative al rilievo
Pesante, ad anta manuale

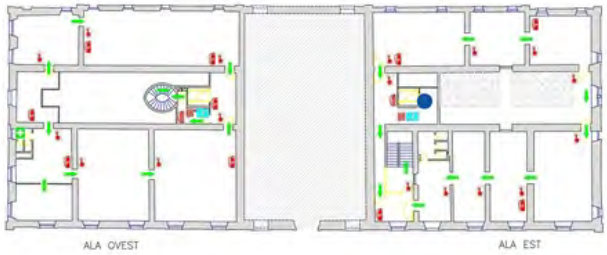
EDIFICIO | PERCORSO VERTICALE - ASCENSORE/PIATTAFORMA ELEVATRICE A CABINA CHIUSA | TERMINALE IMPIANTO

Ascensori e piattaforme elevatrici - Assenza scritta in Braille o in rilievo	Si	
Dimensioni	X --	Y --
Materiale	--

Note relative al rilievo
All'arrivo al piano emette segnale acustico

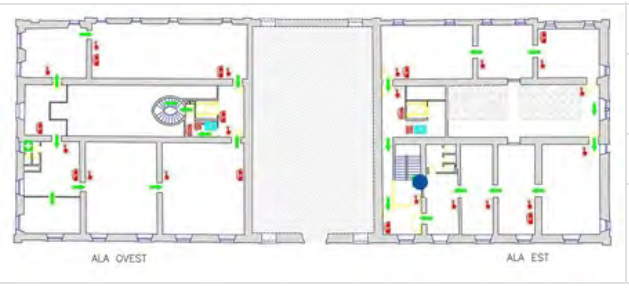
EDIFICIO | PERCORSO VERTICALE - SCALA | SEGNALETICA TATTILO PLANTARE

Assenza	Si
Dimensioni	X 140,00 cm Y --
Materiale	--

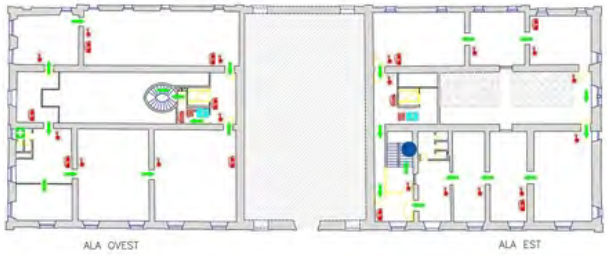
EDIFICIO | PERCORSO VERTICALE - SCALA

Gradino-assenza contrasto cromatico	Si	
Dimensioni	X 140,00 cm	Y --
Materiale	--

Note relative al rilievo
25 alzate

PS0073 (modificato)
Realizzazione di marca gradino

Realizzazione di marca gradino mediante posa di nastro antiscivolo autoadesivo. Larghezza 5 cm, distanza dal bordo del gradino 3 cm, colore in contrasto rispetto alla pedata.
Considerando le condizioni di contesto, la lavorazione deve essere ripetuta al deteriorasi del marcagradino.

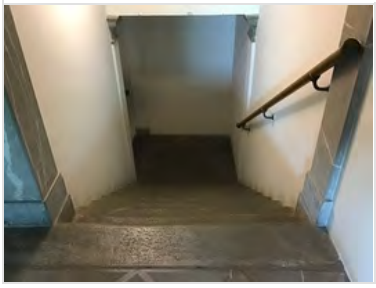
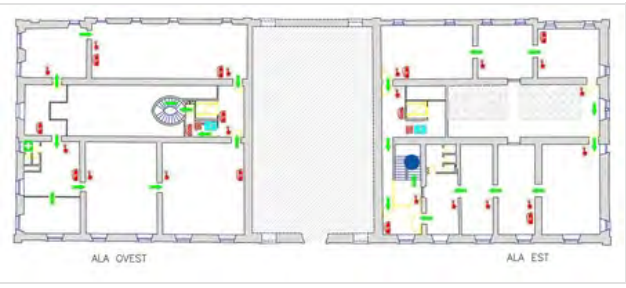
EDIFICIO | PERCORSO VERTICALE - SCALA | CORRIMANO

Non presente su entrambi i lati	Si	
Dimensioni	X --	Y --
Materiale	--

Note relative al rilievo
Lato interno e completamento del lato esterno.

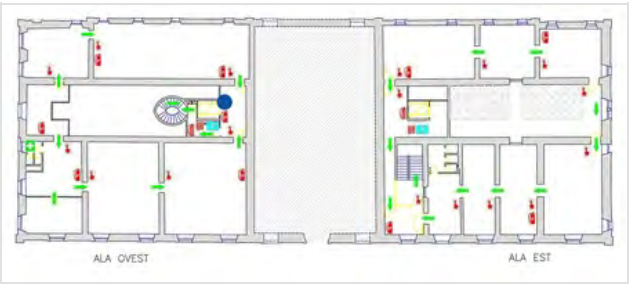
EDIFICIO | PERCORSO VERTICALE - ASCENSORE/PIATTAFORMA ELEVATRICE A CABINA CHIUSA

Tipologia apertura ante	Si	
Dimensioni	X --	Y --
Materiale	--

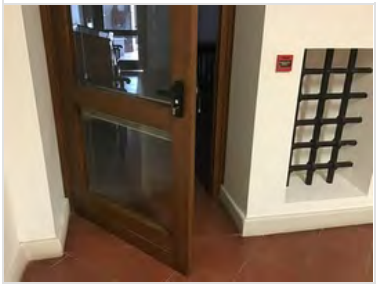
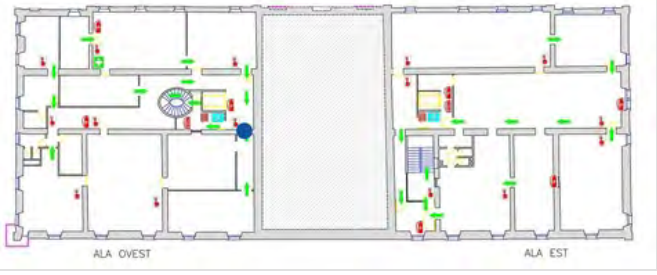
EDIFICIO | VANO GENERICO | FILTRO ALL'ACCESSO

Maniglia - Altezza	105	85<A<95 cm
Dimensioni	X --	Y --
Materiale	--

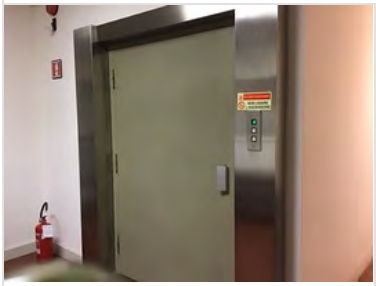
EDIFICIO | PERCORSO VERTICALE - ASCENSORE/PIATTAFORMA ELEVATRICE A CABINA CHIUSA | TERMINALE IMPIANTO

Ascensori e piattaforme elevatrici - Assenza scritta in Braille o in rilievo	Si	
Dimensioni	X --	Y --
Materiale	--

Note relative al rilievo
Pulsantiera esterna piano 4

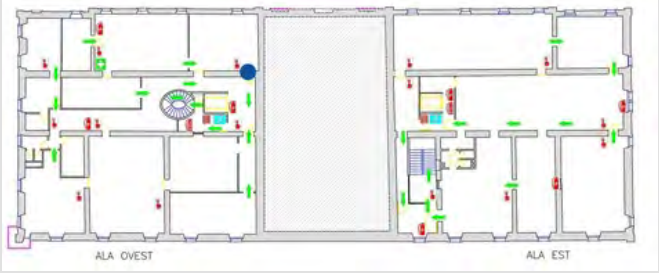
EDIFICIO | VANO GENERICO | FILTRO ALL'ACCESSO

Spazio di manovra - Spalletta	0	cm
Dimensioni	X --	Y --
Materiale	--

PS0146 (modificato)
Sostituzione del filtro all'accesso con altro di tipo scorrevole esterno muro

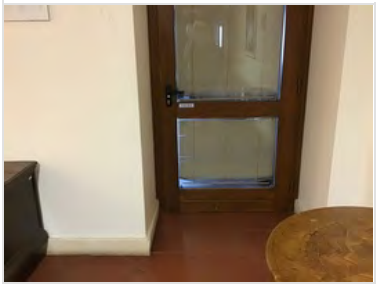
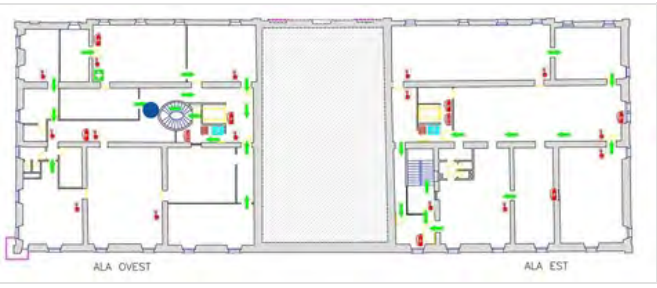
EDIFICIO | VANO GENERICO | FILTRO ALL'ACCESSO

Maniglia - Altezza	103	85<A<95 cm
Dimensioni	X --	Y --
Materiale	--

Note relative al rilievo
Criticità relativa a tutte le porte dell'area

PS0068 (modificato)
Mantenimento stato di fatto

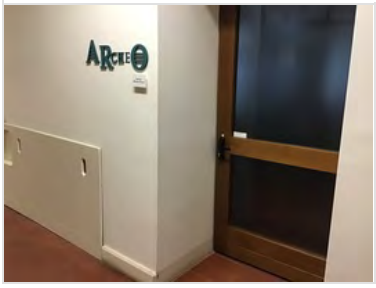
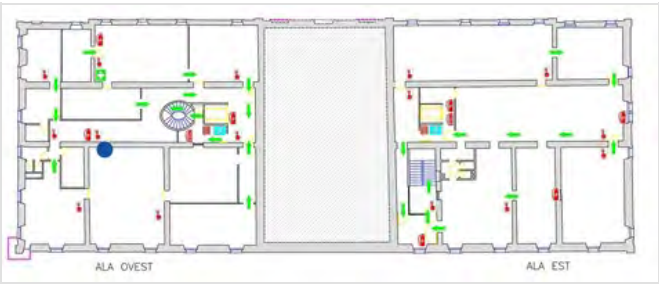
EDIFICIO | VANO GENERICO | FILTRO ALL'ACCESSO

Spazio di manovra - Spalletta	0	cm
Dimensioni	X --	Y --
Materiale	--

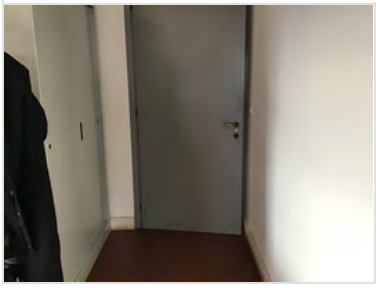
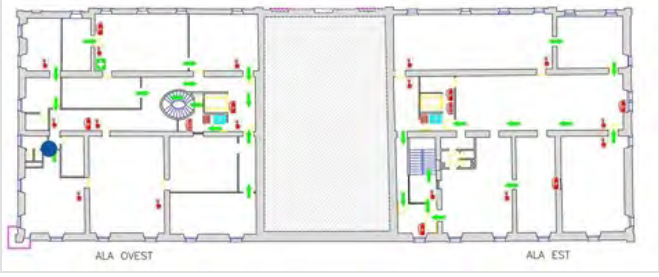
EDIFICIO | VANO GENERICO | FILTRO ALL'ACCESSO

Spazio di manovra - Spalletta	0	cm
Dimensioni	X --	Y --
Materiale	--

PS1395 (modificato)
Spostamento della parete con la porta

Spostamento della parete con la porta all'interno del vano a forma irregolare fino ad ottenere una spalletta con dimensioni non inferiore a 45 cm, nel rispetto delle dimensioni e degli spazi minimi di cui all'art.8.1.1 del D.M. 236/89 ed eventuale posa di porta con luce libera non inferiore a 75 cm (consigliato min. 80 cm), maniglia ad altezza compresa tra 85 e 95 cm, incluse demolizioni e ripristini.

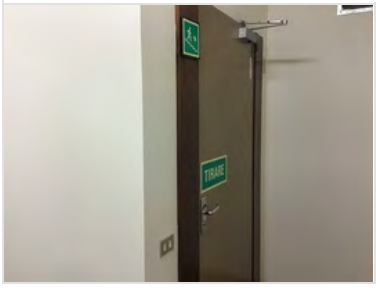
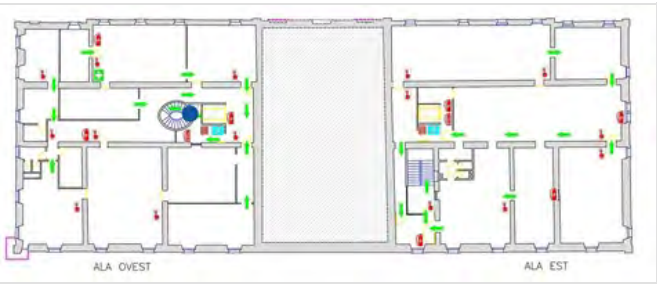
EDIFICIO | VANO GENERICO | FILTRO ALL'ACCESSO

Pressione per l'apertura	10	≤ 8 kg
Dimensioni	X --	Y --
Materiale	--

Note relative al rilievo
Con chiudiporta
