COMUNE DI UDINE

PIANO ELIMINAZIONE BARRIERE ARCHITETTONICHE (PEBA) secondo stralcio

03 AMBITO EDILIZIO

SCHEDE DELLE CRITICITÀ con mappatura della criticità

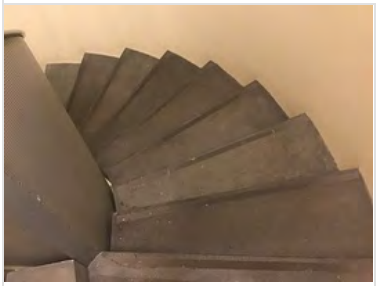
EDIFICIO | PERCORSO VERTICALE - SCALA

Gradino-assenza contrasto cromatico	Si	
Dimensioni	X 110,00 cm	Y - -
Materiale	--

Note relative al rilievo
Marcagradino presente poco visibile

Realizzazione di marca gradino mediante posa di nastro antiscivolo autoadesivo. Larghezza 5 cm, distanza dal bordo del gradino 3 cm, colore in contrasto rispetto alla pedata.
Considerando le condizioni di contesto, la lavorazione deve essere ripetuta al deteriorasi del marcagradino.

Compresa rimozione di nastro esistente deteriorato.

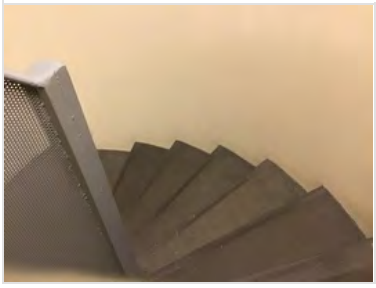
EDIFICIO | PERCORSO VERTICALE - SCALA | CORRIMANO

Assenza	Si	
Dimensioni	X --	Y --
Materiale	--

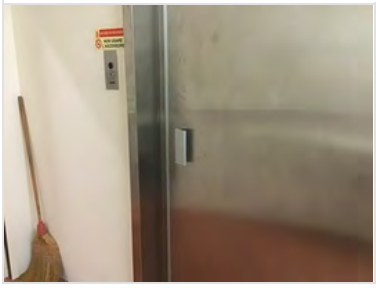
EDIFICIO | PERCORSO VERTICALE - ASCENSORE/PIATTAFORMA ELEVATRICE A CABINA CHIUSA

Tipologia apertura ante	Si	
Dimensioni	X --	Y --
Materiale	--

Note relative al rilievo
Pesante, ad anta manuale

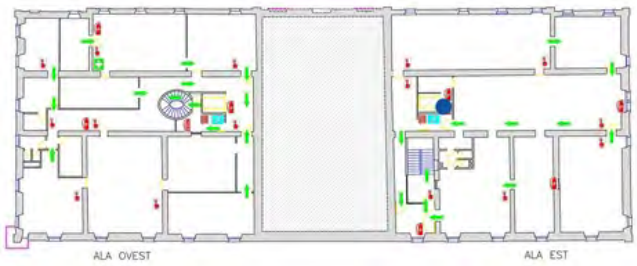
EDIFICIO | PERCORSO VERTICALE - ASCENSORE/PIATTAFORMA ELEVATRICE A CABINA CHIUSA | TERMINALE IMPIANTO

Ascensori e piattaforme elevatrici - Assenza scritta in Braille o in rilievo	Si	
Dimensioni	X --	Y --
Materiale	--

Note relative al rilievo
Pulsantiera esterna piano quarto. Altezza pulsante 140 cm

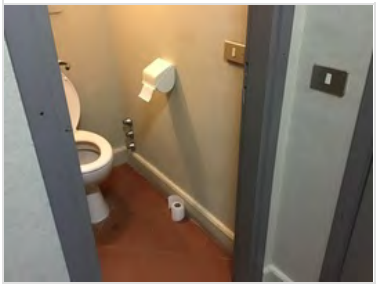
EDIFICIO | SERVIZIO IGIENICO

Assenza	Si	
Dimensioni	X --	Y --
Materiale	--

Note relative al rilievo
Servizi area deposito, solo uso personale

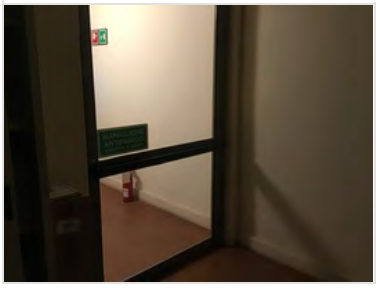
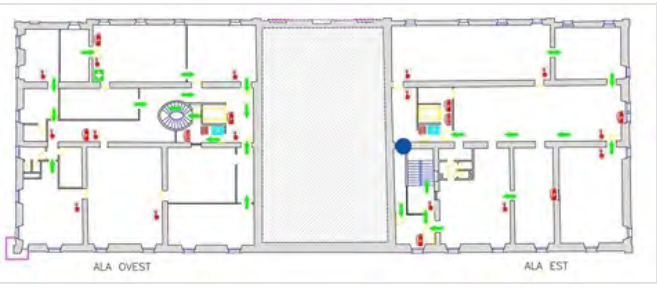
EDIFICIO | VANO GENERICO | FILTRO ALL'ACCESSO

Pressione per l'apertura	10	≤ 8 kg
Dimensioni	X 120,00 cm	Y - -
Materiale	--

Note relative al rilievo
Con chiudiporta

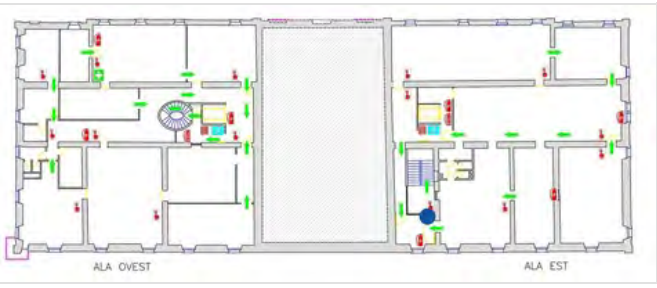
EDIFICIO | PERCORSO ORIZZONTALE | FILTRO ALL'ACCESSO

Pressione per l'apertura	10	≤ 8 kg
Dimensioni	X --	Y --
Materiale	--

Note relative al rilievo
Con chiudiporta

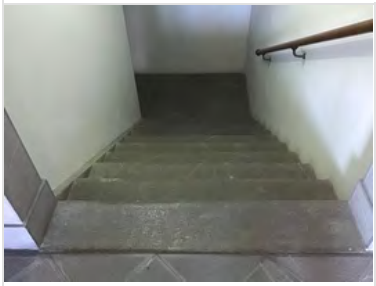
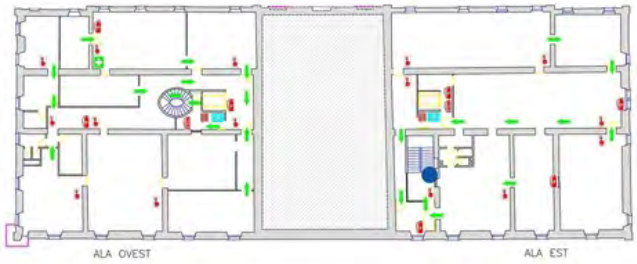
EDIFICIO | PERCORSO VERTICALE - SCALA

Gradino-assenza contrasto cromatico	Si	
Dimensioni	X 140,00 cm	Y - -
Materiale	--

Note relative al rilievo
20 alzate. Si considera anche la rampa di scale che sale al piano quinto (area deposito archeologico)

Realizzazione di marca gradino mediante posa di nastro antiscivolo autoadesivo. Larghezza 5 cm, distanza dal bordo del gradino 3 cm, colore in contrasto rispetto alla pedata.
Considerando le condizioni di contesto, la lavorazione deve essere ripetuta al deteriorasi del marcagradino.

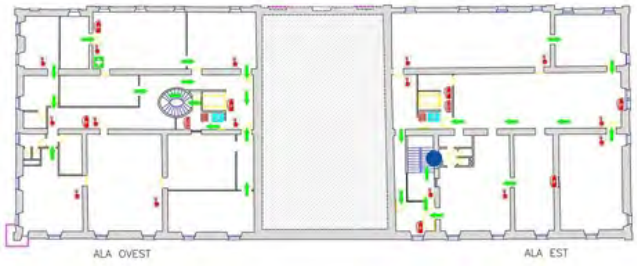
EDIFICIO | PERCORSO VERTICALE - SCALA | CORRIMANO

Non presente su entrambi i lati	Si	
Dimensioni	X 900,00 cm	Y - -
Materiale	--

Note relative al rilievo
Si considera anche la rampa di scale che sale al piano quinto (area deposito archeologico)

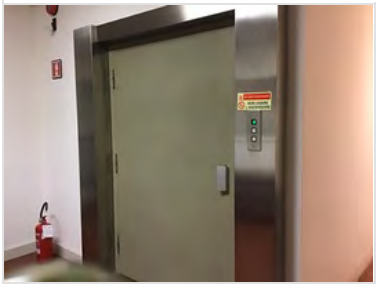
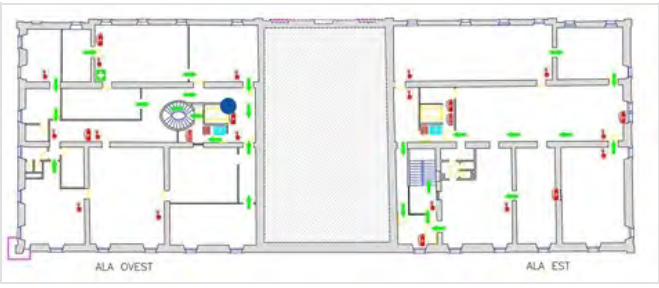
EDIFICIO | PERCORSO VERTICALE - ASCENSORE/PIATTAFORMA ELEVATRICE A CABINA CHIUSA

Tipologia apertura ante	Si	
Dimensioni	X --	Y --
Materiale	--

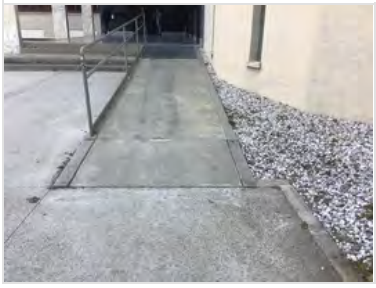
EDIFICIO | PERCORSO VERTICALE - RAMPA

Cordolo - Assenza	Si	
Dimensioni	X --	Y --
Materiale	--

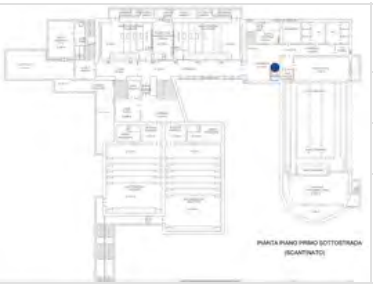
EDIFICIO | PERCORSO VERTICALE - ASCENSORE/PIATTAFORMA ELEVATRICE A CABINA CHIUSA | TERMINALE IMPIANTO

Ascensori e piattaforme elevatrici - Assenza contrasto cromatico	Si	
Dimensioni	X --	Y --
Materiale	--

Note relative al rilievo
Pulsantiera piano interrato

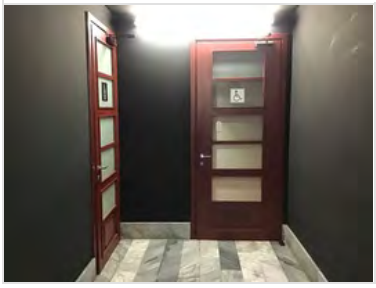
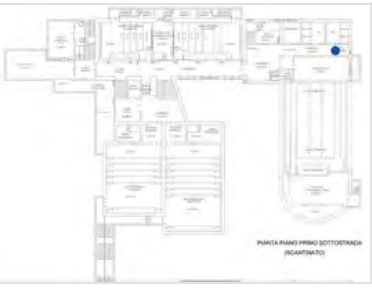
EDIFICIO | SERVIZIO IGIENICO | FILTRO ALL'ACCESSO

Presenza chiudiporta	Si	
Dimensioni	X --	Y --
Materiale	--

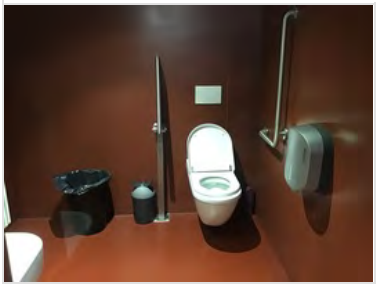
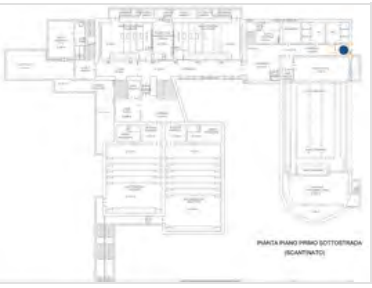
EDIFICIO | SERVIZIO IGIENICO

WC/bidet-distanza bordo anteriore da parete posteriore	80	75 ≤ A ≤ 80 cm
Dimensioni	X --	Y --
Materiale	--

Note relative al rilievo
Assenza di appoggio per la schiena

PS1418 (modificato)
Realizzazione di distanziatore tra il vaso wc e la parete di fondo

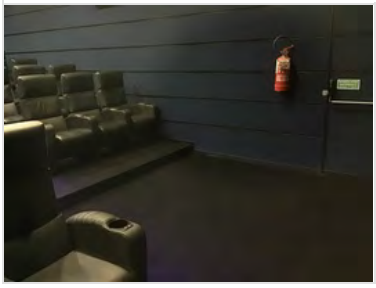
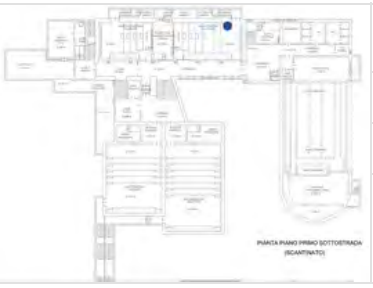
EDIFICIO | VANO GENERICO | ARREDO

Vano spettacolo-tribuna - Inadeguato posizionamento spazio libero e/o posti a sedere	Si	
Dimensioni	X --	Y --
Materiale	--

Note relative al rilievo
I posti riservati si trovano vicini allo schermo.

PS1419
Mantenimento stato di fatto

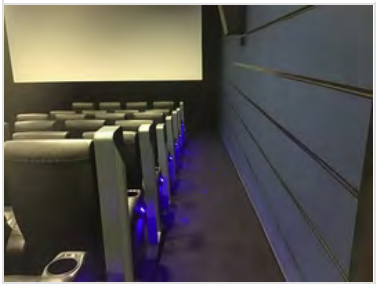
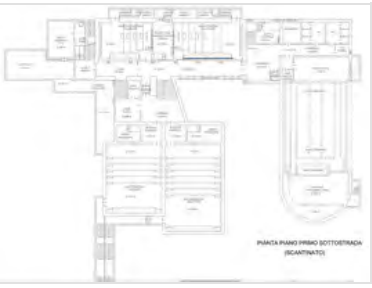
EDIFICIO | PERCORSO VERTICALE - RAMPA | CORRIMANO

Assenza	Si	
Dimensioni	X --	Y --
Materiale	--

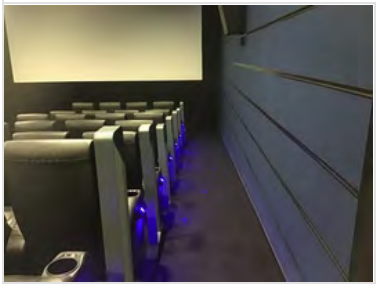
EDIFICIO | VANO GENERICO | ARREDO

Vano spettacolo-tribuna - Assenza impianto a induzione magnetica (hearing loop)	Si	
Dimensioni	X --	Y --
Materiale	--

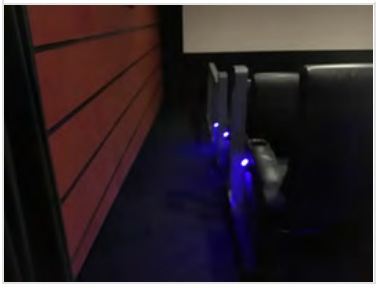
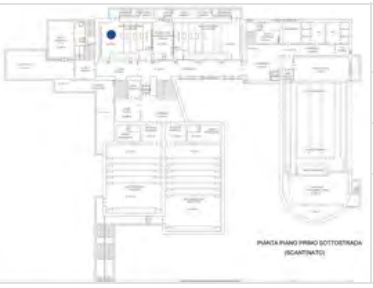
EDIFICIO | VANO GENERICO | ARREDO

Vano spettacolo-tribuna - Assenza impianto a induzione magnetica (hearing loop)	Si	
Dimensioni	X --	Y --
Materiale	--

Note relative al rilievo
Saletta

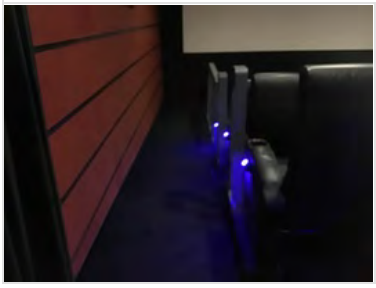
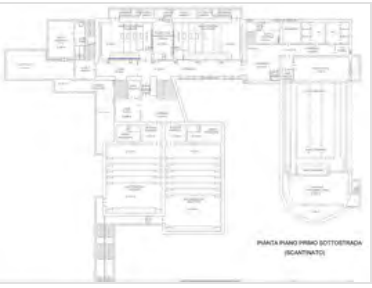
EDIFICIO | PERCORSO VERTICALE - RAMPA | CORRIMANO

Assenza	Si	
Dimensioni	X --	Y --
Materiale	--

Note relative al rilievo
Rampa pendenza 7,3%

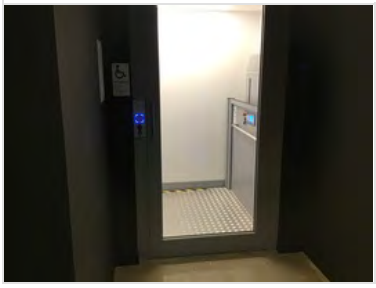
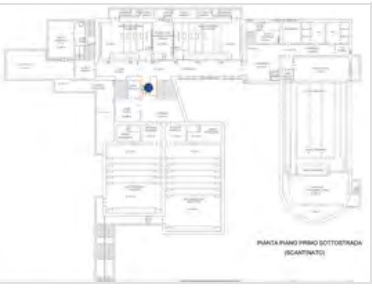
EDIFICIO | PERCORSO VERTICALE - PIATTAFORMA ELEVATRICE SENZA CABINA CON/SENZA CASTELLETTO | TERMINALE IMPIANTO

Non ergonomico	Si	
Dimensioni	X --	Y --
Materiale	--

Note relative al rilievo
Manovra uomo presente

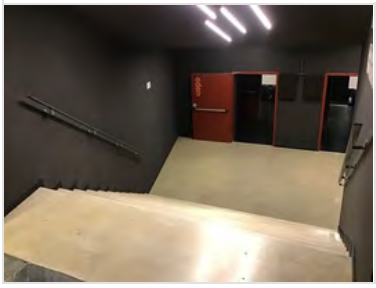
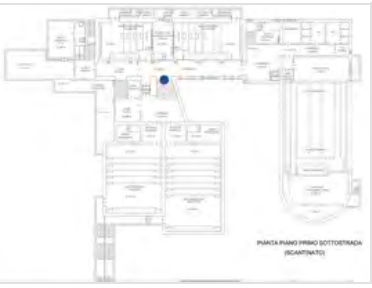
EDIFICIO | PERCORSO VERTICALE - SCALA | SEGNALETICA TATTILO PLANTARE

Assenza	Si	
Dimensioni	X 260,00 cm	Y --
Materiale	--

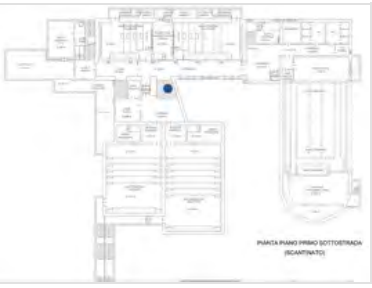
EDIFICIO | PERCORSO VERTICALE - SCALA

Gradino-assenza contrasto cromatico	Si	
Dimensioni	X 260,00 cm	Y --
Materiale	--

Realizzazione di marca gradino mediante posa di nastro antiscivolo autoadesivo. Larghezza 5 cm, distanza dal bordo del gradino 3 cm, colore in contrasto rispetto alla pedata.
Considerando le condizioni di contesto, la lavorazione deve essere ripetuta al deteriorasi del marcagradino.

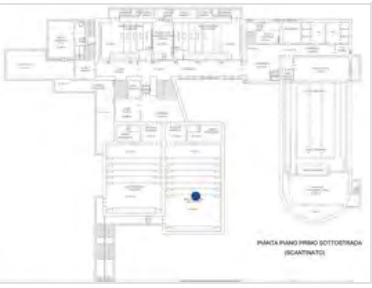
EDIFICIO | PERCORSO ORIZZONTALE

Dislivello raccordato solo da gradini	Si	
Dimensioni	X --	Y --
Materiale	--

Note relative al rilievo
E' accessibile solo la parte della sala in primo piano nella foto.

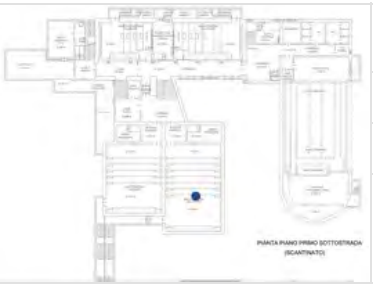
EDIFICIO | VANO GENERICO | ARREDO

Vano spettacolo-tribuna - Assenza impianto a induzione magnetica (hearing loop)	Si	
Dimensioni	X --	Y --
Materiale	--

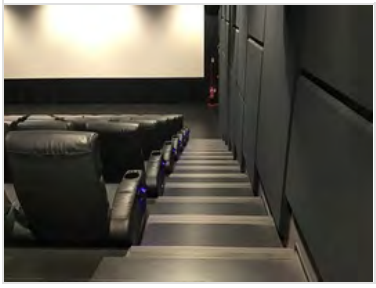
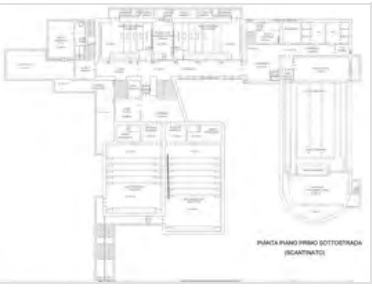
EDIFICIO | PERCORSO VERTICALE - SCALA | CORRIMANO

Assenza	Si	
Dimensioni	X --	Y --
Materiale	--

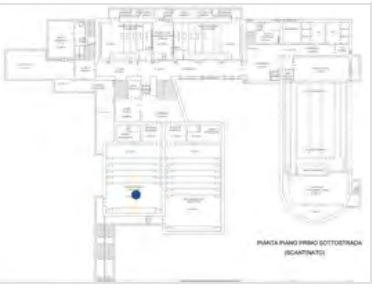
EDIFICIO | PERCORSO ORIZZONTALE

Dislivello raccordato solo da gradini	Si	
Dimensioni	X --	Y --
Materiale	--

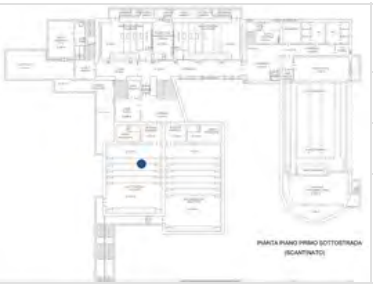
EDIFICIO | VANO GENERICO | ARREDO

Vano spettacolo-tribuna - Assenza impianto a induzione magnetica (hearing loop)	Si	
Dimensioni	X --	Y --
Materiale	--

Note relative al rilievo
Sala ferroviario

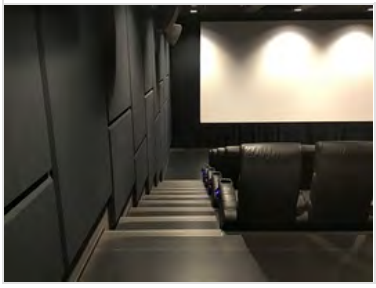
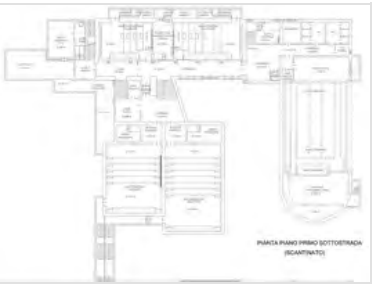
EDIFICIO | PERCORSO VERTICALE - SCALA | CORRIMANO

Assenza	Si	
Dimensioni	X --	Y --
Materiale	--

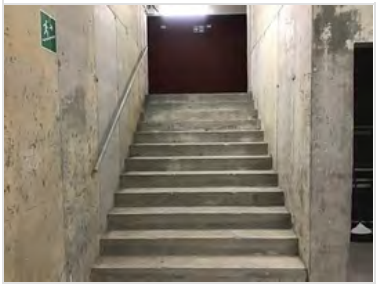
EDIFICIO | PERCORSO VERTICALE - SCALA | CORRIMANO

Assenza	Si	
Dimensioni	X --	Y --
Materiale	--

Note relative al rilievo
Via di fuga

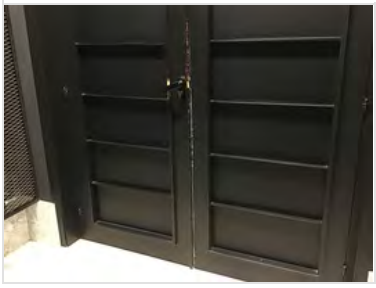
EDIFICIO | ACCESSO/INGRESSO | FILTRO ALL'ACCESSO

Maniglia - Altezza	**113**	85<A<95 cm
Dimensioni	**X** --	**Y** --
Materiale	--

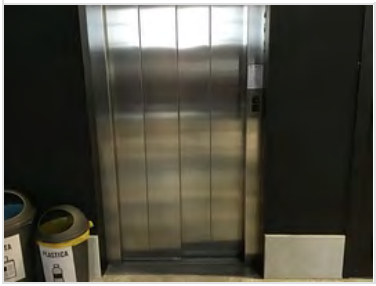
EDIFICIO | PERCORSO VERTICALE - ASCENSORE/PIATTAFORMA ELEVATRICE A CABINA CHIUSA | TERMINALE IMPIANTO

Ascensori e piattaforme elevatrici - Assenza contrasto cromatico	Si	
Dimensioni	X --	Y --
Materiale	--

Note relative al rilievo
Pulsantiera esterna piano terra

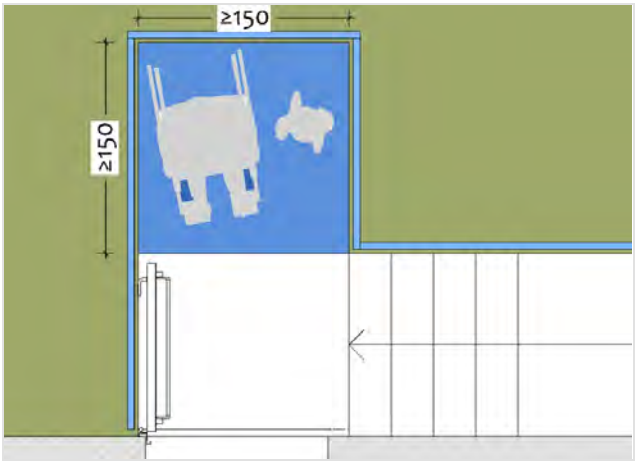
Note relative al rilievo
Area retrostante la porta con pendenza 7%

PS0898 (modificato)
Realizzazione di area in piano antistante la porta e rampa

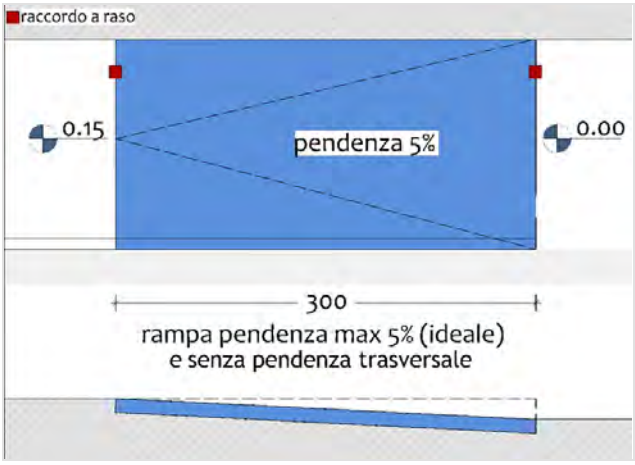
Note relative al rilievo
Via di fuga. Dislivello di 3 cm nel punto di raccordo tra rampa e percorso pedonale. Dislivello 15 cm

(modificato)
Demolizione e ricostruzione della rampa

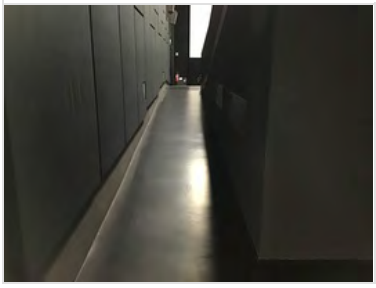
EDIFICIO | PERCORSO VERTICALE - RAMPA | CORRIMANO

Assenza	Si	
Dimensioni	X --	Y --
Materiale	--

Note relative al rilievo
Rampa pendenza 5% lunghezza inferiore 10 m

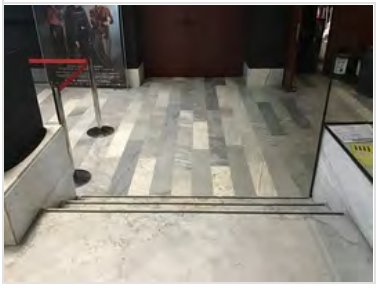
EDIFICIO | PERCORSO VERTICALE - SCALA | SEGNALETICA TATTILO PLANTARE

Assenza	Si	
Dimensioni	X 200,00 cm	Y --
Materiale	--

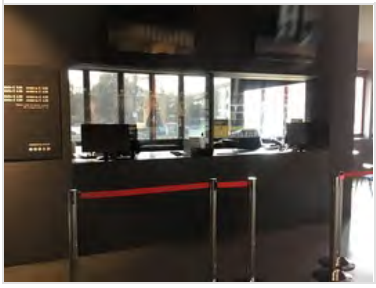
EDIFICIO | VANO GENERICO | ARREDO

Vano contatto con pubblico - Altezza piano di utilizzo del bancone	103	90 cm
Dimensioni	X --	Y --
Materiale	--

Note relative al rilievo
Biglietteria

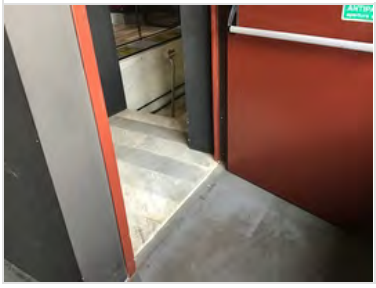
EDIFICIO | VANO GENERICO | DISLIVELLO

Altezza	2.5	≤ 2,5 cm
Dimensioni	X --	Y --
Materiale	--

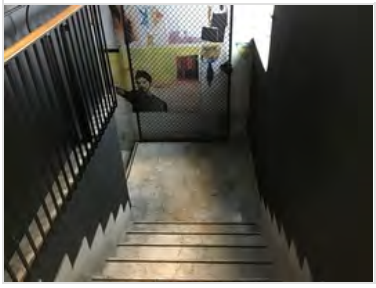
EDIFICIO | PERCORSO VERTICALE - SCALA | CORRIMANO

Assenza	Si	
Dimensioni	X --	Y --
Materiale	--

Note relative al rilievo
Lato interno presente nella seconda rampa

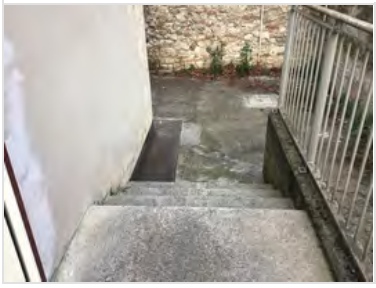
EDIFICIO | PERCORSO VERTICALE - SCALA | SEGNALETICA TATTILO PLANTARE

Assenza	Si	
Dimensioni	X 135,00 cm	Y --
Materiale	--

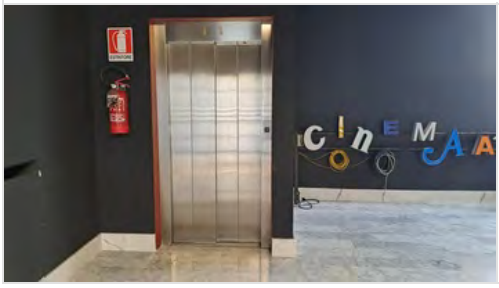
EDIFICIO | PERCORSO VERTICALE - ASCENSORE/PIATTAFORMA ELEVATRICE A CABINA CHIUSA | TERMINALE IMPIANTO

Ascensori e piattaforme elevatrici - Assenza contrasto cromatico	**Si**	
Dimensioni	**X** --	**Y** --
Materiale	--

Note relative al rilievo
Pulsantiera piano primo

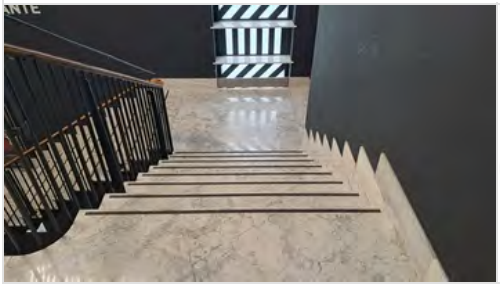
EDIFICIO | PERCORSO VERTICALE - SCALA | SEGNALETICA TATTILO PLANTARE

Assenza	Si	
Dimensioni	X 150,00 cm	Y --
Materiale	--

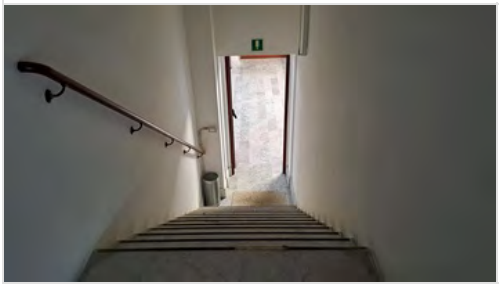
EDIFICIO | PERCORSO ORIZZONTALE

Dislivello raccordato solo da gradini	Si	
Dimensioni	X --	Y --
Materiale	--

Note relative al rilievo
Soluzioni gestionali già attive

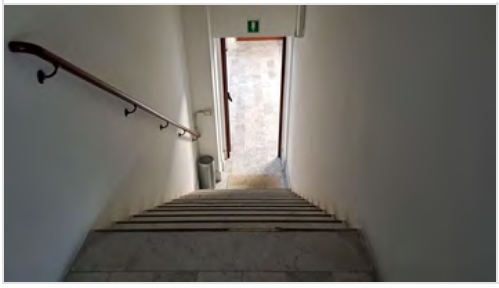
EDIFICIO | PERCORSO VERTICALE - SCALA | CORRIMANO

Non presente su entrambi i lati	Si	
Dimensioni	X 450,00 cm	Y --
Materiale	--

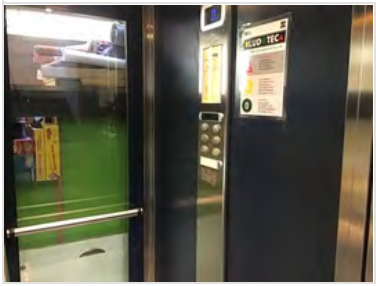
EDIFICIO | PERCORSO VERTICALE - ASCENSORE/PIATTAFORMA ELEVATRICE A CABINA CHIUSA | TERMINALE IMPIANTO

Ascensori e piattaforme elevatrici - Assenza contrasto cromatico	Si	
Dimensioni	X --	Y --
Materiale	--

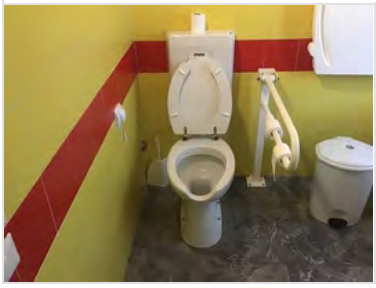
EDIFICIO | SERVIZIO IGIENICO

Corrimano/maniglione - Assenza	Si	
Dimensioni	X --	Y --
Materiale	--

Note relative al rilievo
Lato muro

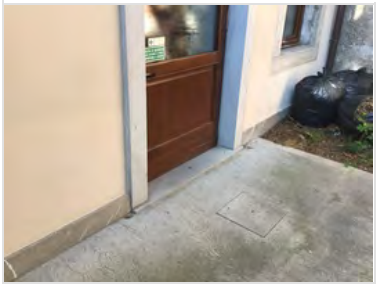
EDIFICIO | ACCESSO/INGRESSO | DISLIVELLO

Altezza	3	≤ 2,5 cm
Dimensioni	X 107,00 cm	Y --
Materiale	--

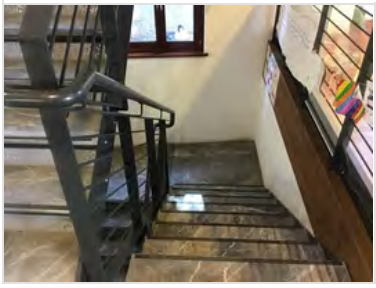
EDIFICIO | PERCORSO VERTICALE - SCALA | CORRIMANO

Secondo corrimano - Assenza	Si	
Dimensioni	X --	Y --
Materiale	--

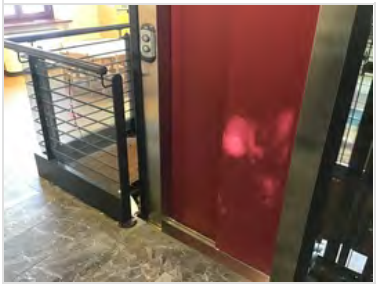
EDIFICIO | PERCORSO VERTICALE - ASCENSORE/PIATTAFORMA ELEVATRICE A CABINA CHIUSA | TERMINALE IMPIANTO

Ascensori e piattaforme elevatrici - Assenza contrasto cromatico	Si	
Dimensioni	X --	Y --
Materiale	--

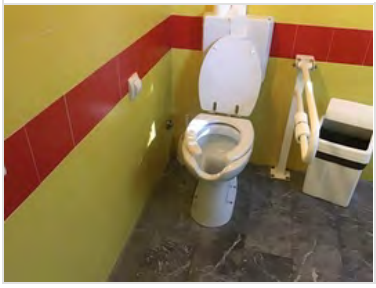
EDIFICIO | SERVIZIO IGIENICO

Corrimano/maniglione - Assenza	Si	
Dimensioni	X --	Y --
Materiale	--

Note relative al rilievo
Lato muro

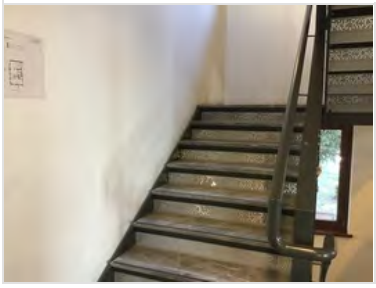
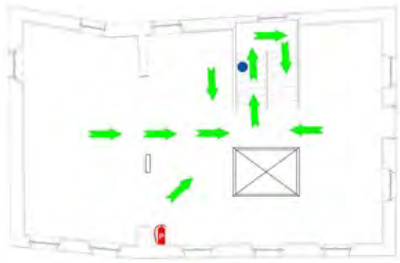
EDIFICIO | PERCORSO VERTICALE - SCALA | CORRIMANO

Non presente su entrambi i lati	Si	
Dimensioni	X 600,00 cm	Y --
Materiale	--

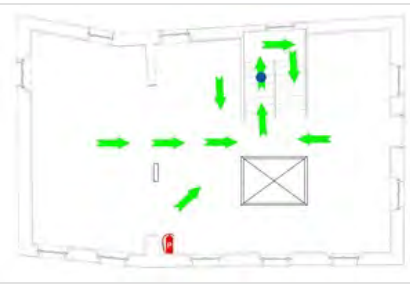
EDIFICIO | PERCORSO VERTICALE - SCALA

Larghezza	115	≥ 120 cm
Dimensioni	X --	Y --
Materiale	--

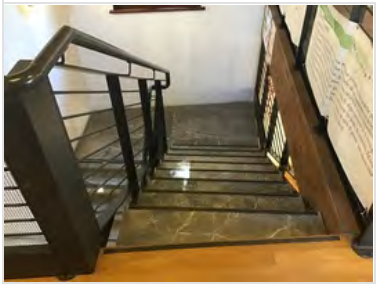
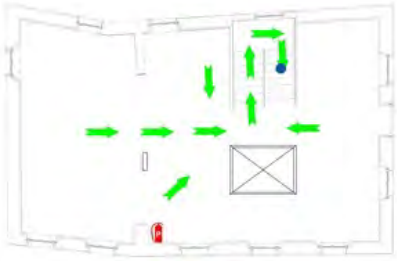
EDIFICIO | PERCORSO VERTICALE - SCALA | CORRIMANO

Secondo corrimano - Assenza	Si	
Dimensioni	X --	Y --
Materiale	--

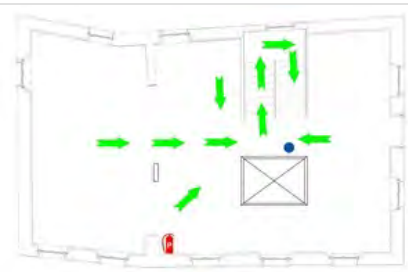
EDIFICIO | PERCORSO VERTICALE - ASCENSORE/PIATTAFORMA ELEVATRICE A CABINA CHIUSA | TERMINALE IMPIANTO

Ascensori e piattaforme elevatrici - Assenza contrasto cromatico	Si	
Dimensioni	X --	Y --
Materiale	--

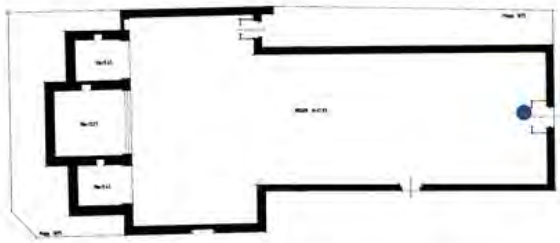
EDIFICIO | ACCESSO/INGRESSO | FILTRO ALL'ACCESSO

Presenza chiudiporta	Si	
Dimensioni	X --	Y --
Materiale	--

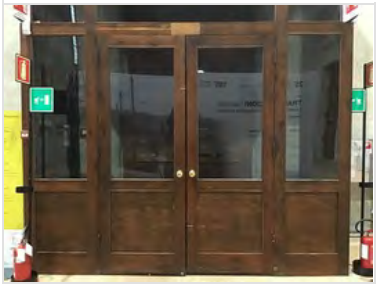
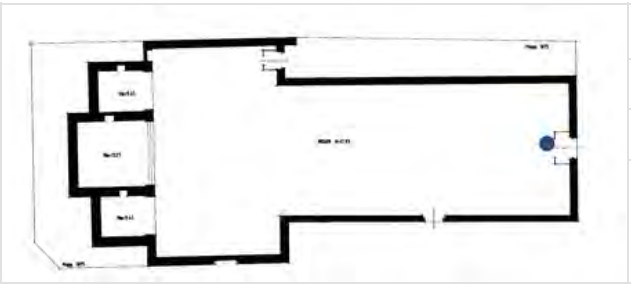
EDIFICIO | ACCESSO/INGRESSO | FILTRO ALL'ACCESSO

Maniglia - Altezza	112	85<A<95 cm
Dimensioni	X --	Y --
Materiale	--

PS0123 (modificato)
Mantenimento stato di fatto

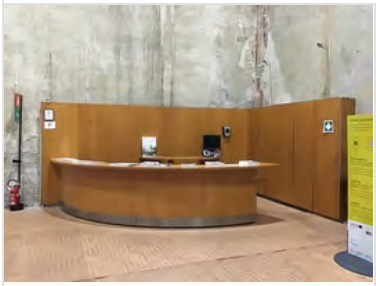
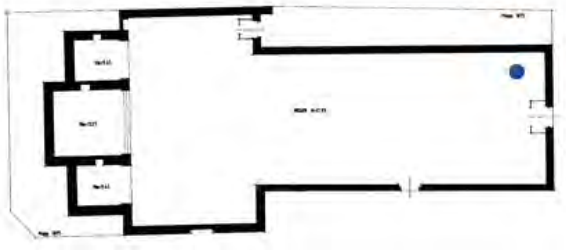
EDIFICIO | VANO GENERICO | ARREDO

Vano contatto con pubblico - Altezza piano di utilizzo del bancone	102	90 cm
Dimensioni	X --	Y --
Materiale	--

PS1059 (modificato)
Modifica al bancone

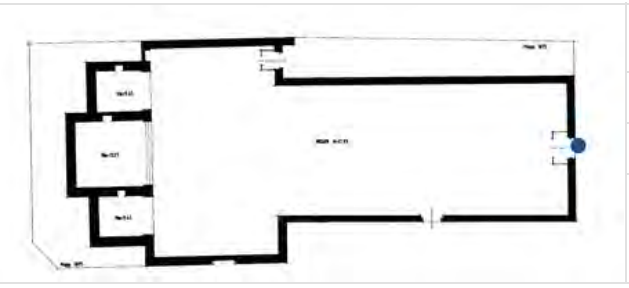
EDIFICIO | ACCESSO/INGRESSO | FILTRO ALL'ACCESSO

Spazio di manovra - Profondità	0	cm
Dimensioni	X --	Y --
Materiale	--

Note relative al rilievo
Rampa con pendenza 18%.dislivello 13 cm.

Posa di rampa di raccordo in lamiera di acciaio brunito antiscivolo, completa di cordolo fermaruota a contrasto cromatico, stabilmente fissata alle superfici esistenti, e di area in piano in corrispondenza del filtro all'accesso con dimensioni tali da garantire il rispetto degli spazi antistanti/retrostanti la porta.
In caso di lunghezza superiore a 100 cm o qualora la rampa possa costituire ostacolo, integrare corrimano a contrasto cromatico.
Rampa con p. longitudinale max 5% (8% in caso di impossibilità).

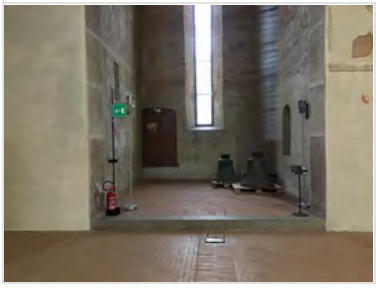
EDIFICIO | VANO GENERICO | DISLIVELLO

Altezza	**17**	≤ 2,5 cm
Dimensioni	**X** --	**Y** --
Materiale	--

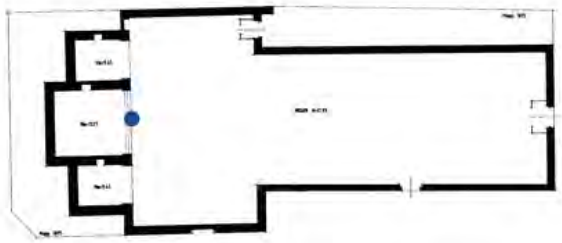
EDIFICIO | VANO GENERICO | DISLIVELLO

Altezza	55	≤ 2,5 cm
Dimensioni	X --	Y --
Materiale	--

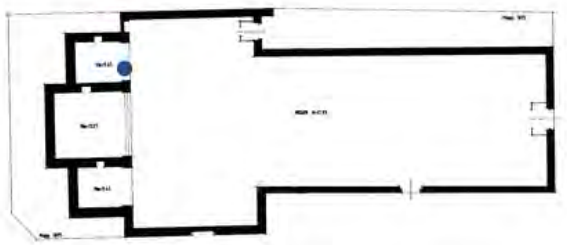
EDIFICIO | VANO GENERICO | DISLIVELLO

Altezza	17	≤ 2,5 cm
Dimensioni	X --	Y --
Materiale	--

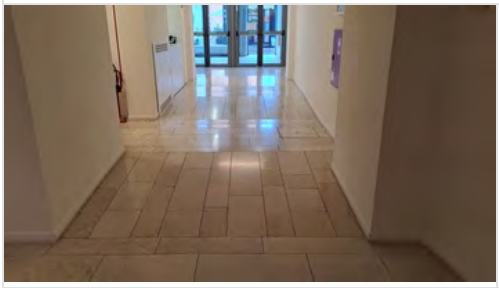
EDIFICIO | PERCORSO VERTICALE - RAMPA | CORRIMANO

Assenza	Si
Dimensioni	X 180,00 cm Y --
Materiale	--

Note relative al rilievo
Su entrambi i lati. Rampa con pendenza 9,5%. Altre rampe verso la porta di ingresso con pendenza <5%

PS0881 (modificato)
Posa di corrimano (rampa)

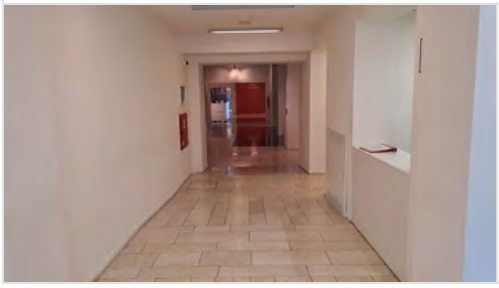
EDIFICIO | VANO GENERICO | SEGNALETICA INFORMATIVA

Assenza mappa tattile	Si	
Dimensioni	X --	Y --
Materiale	--

Note relative al rilievo
Intero edificio, 4 piani

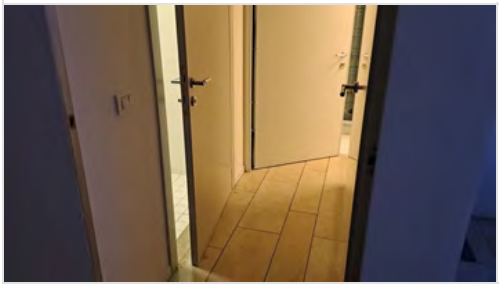
EDIFICIO | VANO GENERICO | FILTRO ALL'ACCESSO

Spazio di manovra - Spalletta	0	cm
Dimensioni	X --	Y --
Materiale	--

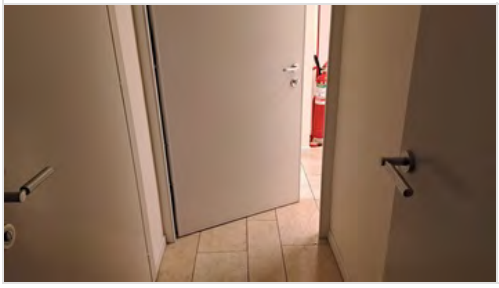
EDIFICIO | VANO GENERICO | FILTRO ALL'ACCESSO

Maniglia - Altezza	105	85<A<95 cm
Dimensioni	X --	Y --
Materiale	--

Note relative al rilievo
Criticità comune a tutte le porte dell'area

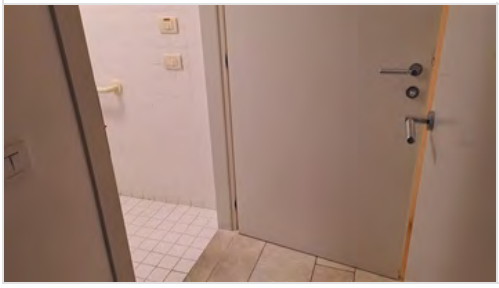
EDIFICIO | SERVIZIO IGIENICO | FILTRO ALL'ACCESSO

Spazio di manovra - Profondità	100	cm
Dimensioni	X --	Y --
Materiale	--

Note relative al rilievo
Larghezza del corridoio

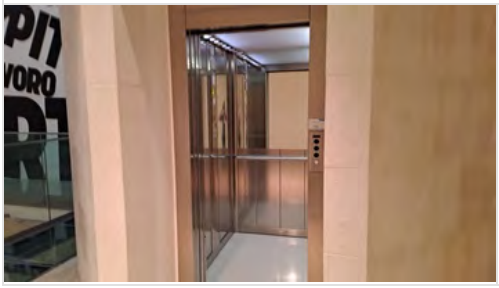
EDIFICIO | PERCORSO VERTICALE - ASCENSORE/PIATTAFORMA ELEVATRICE A CABINA CHIUSA | TERMINALE IMPIANTO

Assenza avvisatore acustico/videocamera di emergenza/guida vocale/sistema di allarme	Si	
Dimensioni	X --	Y --
Materiale	--

Note relative al rilievo
Avvisatore acustico di arrivo al piano

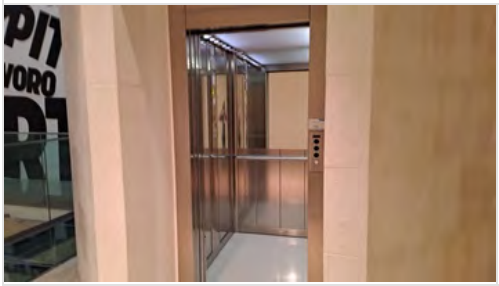
EDIFICIO | PERCORSO VERTICALE - ASCENSORE/PIATTAFORMA ELEVATRICE A CABINA CHIUSA | TERMINALE IMPIANTO

Assenza avvisatore acustico/videocamera di emergenza/guida vocale/sistema di allarme	Si	
Dimensioni	X --	Y --
Materiale	--

Note relative al rilievo
Video per chiamate di emerenza

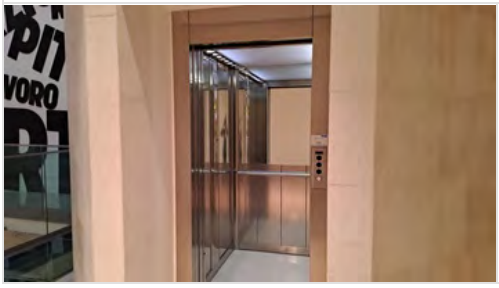
EDIFICIO | PERCORSO VERTICALE - ASCENSORE/PIATTAFORMA ELEVATRICE A CABINA CHIUSA | SEGNALETICA INFORMATIVA

Non coerente	Si	
Dimensioni	X --	Y --
Materiale	--

Note relative al rilievo
Pareti riflettenti

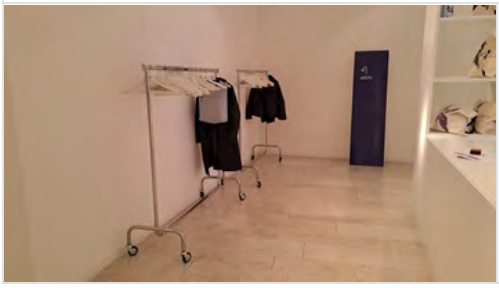
EDIFICIO | VANO GENERICO | ARREDO

Altezza accessorio	152	70 ≤ A ≤ 140 cm
Dimensioni	X --	Y --
Materiale	--

PS1401 (modificato)
Realizzazione di guardaroba

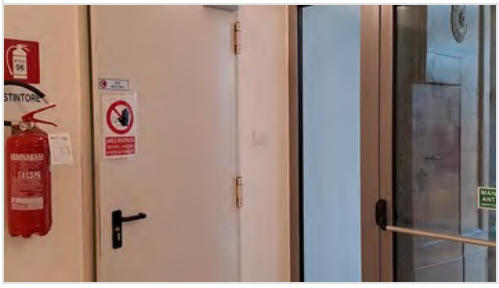
EDIFICIO | SERVIZIO IGIENICO

Assenza	Si	
Dimensioni	X --	Y --
Materiale	--

Note relative al rilievo
Servizi per il personale

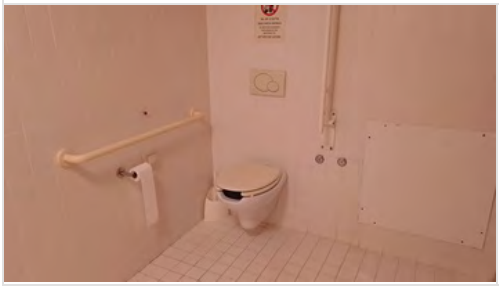
EDIFICIO | SERVIZIO IGIENICO

WC/bidet-distanza bordo anteriore da parete posteriore	57	75 ≤ A ≤ 80 cm
Dimensioni	X --	Y --
Materiale	--

PS1065 (modificato)
Modifica alla posizione del vaso wc

Modifica alla posizione del vaso wc per ottenere uno spazio libero laterale a quest'ultimo non inferiore a 100 cm dall'asse del sanitario, distanza del bordo anteriore dalla parete retrostante compresa tra 75 e 85 cm e distanza dalla parete laterale non inferiore a 40 cm, incluse ordinarie opere edili ed idrauliche di adeguamento.

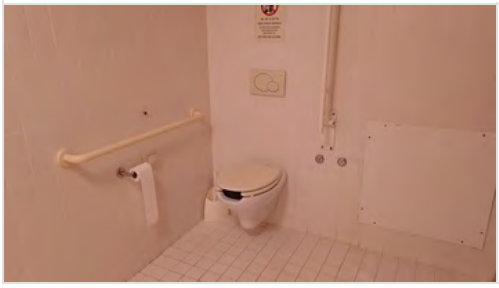
EDIFICIO | SERVIZIO IGIENICO

Corrimano/maniglione - Altezza	86	80 cm
Dimensioni	X --	Y --
Materiale	--

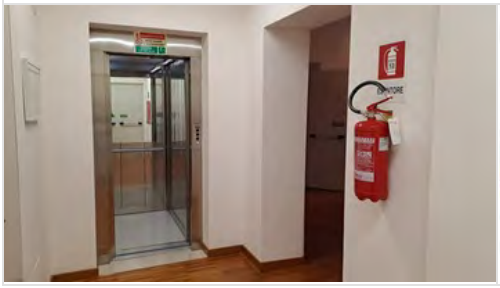
EDIFICIO | PERCORSO VERTICALE - ASCENSORE/PIATTAFORMA ELEVATRICE A CABINA CHIUSA | TERMINALE IMPIANTO

Assenza avvisatore acustico/videocamera di emergenza/guida vocale/sistema di allarme	Si	
Dimensioni	X --	Y --
Materiale	--

Note relative al rilievo
Video per chiamate di emergenza

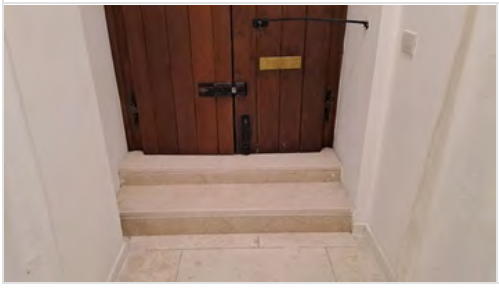
EDIFICIO | ACCESSO/INGRESSO | DISLIVELLO

Altezza	30	≤ 2,5 cm
Dimensioni	X --	Y --
Materiale	--

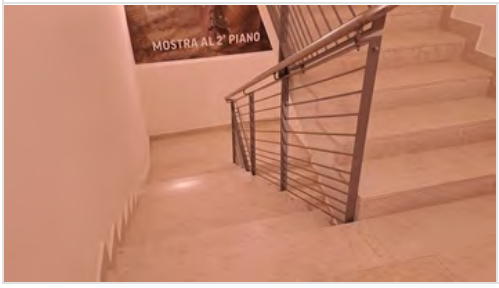
EDIFICIO | PERCORSO VERTICALE - SCALA | CORRIMANO

Non presente su entrambi i lati	Si
Dimensioni	X 1300,00 cm Y --
Materiale	--
Note relative al rilievo	--

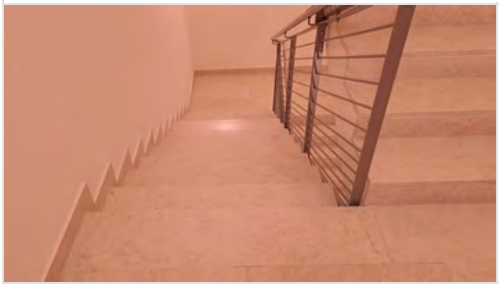
EDIFICIO | PERCORSO VERTICALE - SCALA

Gradino-assenza contrasto cromatico	Si
Dimensioni	X 120,00 cm Y --
Materiale	--

Note relative al rilievo
24 pedate

Realizzazione di marca gradino mediante posa di nastro antiscivolo autoadesivo. Larghezza 5 cm, distanza dal bordo del gradino 3 cm, colore in contrasto rispetto alla pedata.
Considerando le condizioni di contesto, la lavorazione deve essere ripetuta al deteriorasi del marcagradino.

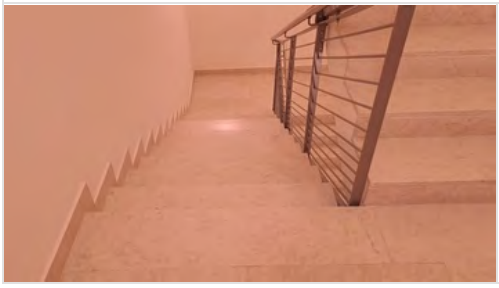
EDIFICIO | PERCORSO VERTICALE - SCALA | SEGNALETICA TATTILO PLANTARE

Assenza	Si
Dimensioni	X 125,00 cm Y --
Materiale	--
Note relative al rilievo	--

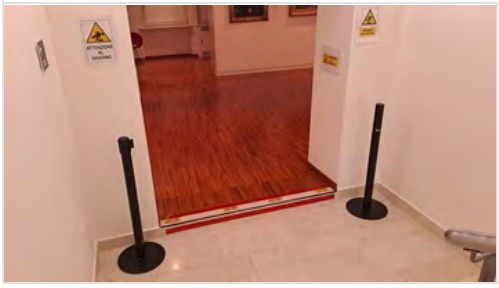
EDIFICIO | PERCORSO ORIZZONTALE | DISLIVELLO

Altezza	9	≤ 2,5 cm
Dimensioni	X 150,00 cm	Y --
Materiale	--

PS1406 (modificato)
Realizzazione di rampa inserita nella pavimentazione rialzata

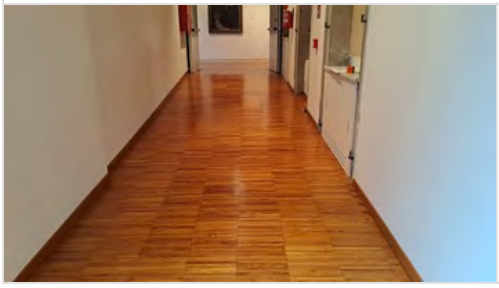
EDIFICIO | PERCORSO VERTICALE - RAMPA | CORRIMANO

Assenza	Si
Dimensioni	X 1000,00 cm Y --
Materiale	--

Note relative al rilievo
Rampa con pendenza 5,5%

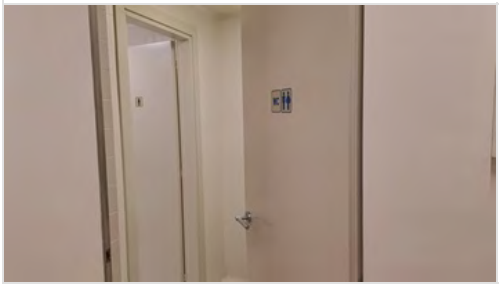
EDIFICIO | SERVIZIO IGIENICO

Assenza	Si	
Dimensioni	X --	Y --
Materiale	--

Note relative al rilievo
Gruppo servizi privo di servizio accessibile; servizio maschile adattabile

PS0143 (modificato)
Realizzazione di servizio igienico accessibile - sostituzione sanitari ed accessori

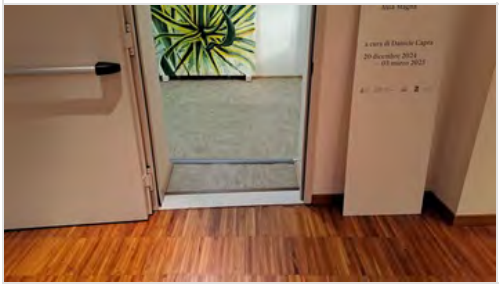
EDIFICIO | VANO GENERICO | OSTACOLO ORIZZONTALE

Risalto/incasso	Si	
Dimensioni	X --	Y --
Materiale	--

Note relative al rilievo
Canale impiantistico a pavimento

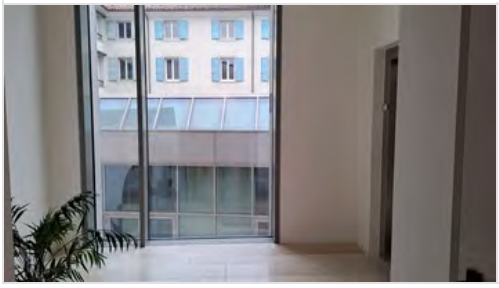
EDIFICIO | VANO GENERICO | INFISSO ESTERNO (FINESTRA) | PARAPETTO

Opacità parapetto	Si	
Dimensioni	X --	Y --
Materiale	--

Note relative al rilievo
Assenza vetrofania

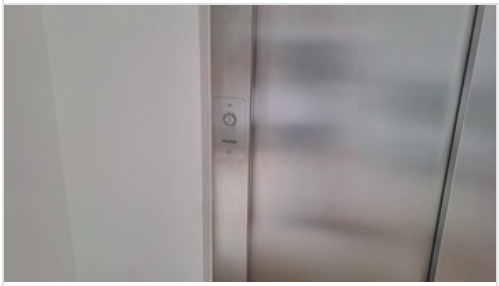
EDIFICIO | PERCORSO VERTICALE - ASCENSORE/PIATTAFORMA ELEVATRICE A CABINA CHIUSA | TERMINALE IMPIANTO

Ascensori e piattaforme elevatrici - Assenza contrasto cromatico	Si	
Dimensioni	X --	Y --
Materiale	--	
Note relative al rilievo	Pulsantiera esterna

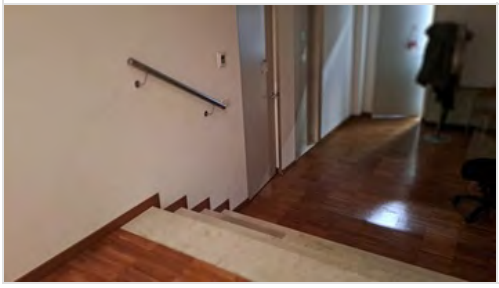
EDIFICIO | PERCORSO VERTICALE - SCALA | CORRIMANO

Altezza	115	90<A<100 cm
Dimensioni	X --	Y --
Materiale	--

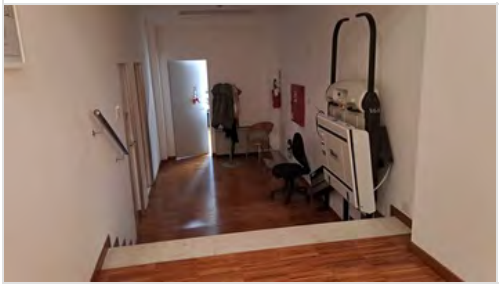
EDIFICIO | PERCORSO VERTICALE - ASCENSORE/PIATTAFORMA ELEVATRICE A CABINA CHIUSA

Assenza	Si	
Dimensioni	X --	Y --
Materiale	--

Note relative al rilievo
Servoscala; il personale riferisce di non averlo mai utilizzato e di non sapere se funziona.

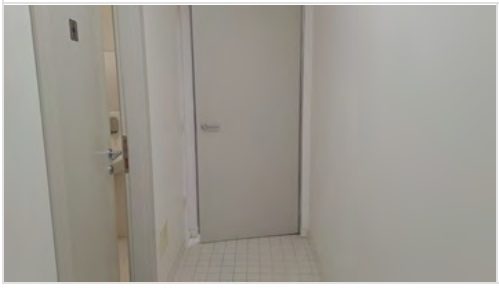
EDIFICIO | VANO GENERICO | FILTRO ALL'ACCESSO

Maniglia - Altezza	105	85<A<95 cm
Dimensioni	X --	Y --
Materiale	--

Note relative al rilievo
Criticità relativa a tutte le porte dell'area

PS0068 (modificato)
Mantenimento stato di fatto

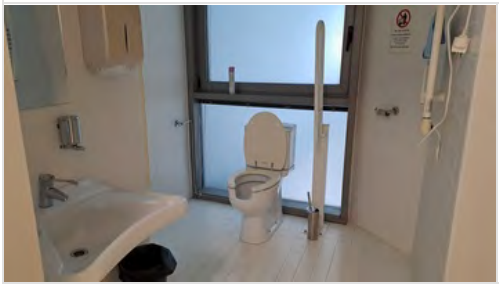
EDIFICIO | SERVIZIO IGIENICO

WC/bidet-accostamento laterale WC/bidet	50	100 cm
Dimensioni	X --	Y --
Materiale	--

Modifica alla posizione del vaso wc per ottenere uno spazio libero laterale a quest'ultimo non inferiore a 100 cm dall'asse del sanitario, distanza del bordo anteriore dalla parete retrostante compresa tra 75 e 85 cm e distanza dalla parete laterale non inferiore a 40 cm e sostituzione del vaso con altro di tipo non dedicato, avente appoggio per la schiena, seduta con altezza compresa tra 45 e 50 cm, incluse ordinarie opere edili ed idrauliche di adeguamento.

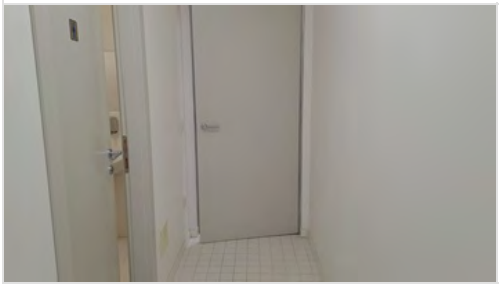
EDIFICIO | SERVIZIO IGIENICO | FILTRO ALL'ACCESSO

Spazio di manovra - Spalletta	0	cm
Dimensioni	X --	Y --
Materiale	--

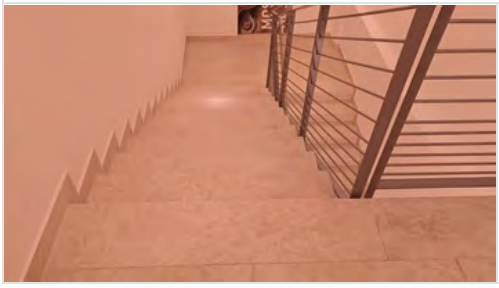
EDIFICIO | PERCORSO VERTICALE - SCALA | SEGNALETICA TATTILO PLANTARE

Assenza	Si
Dimensioni	X 120,00 cm Y --
Materiale	--

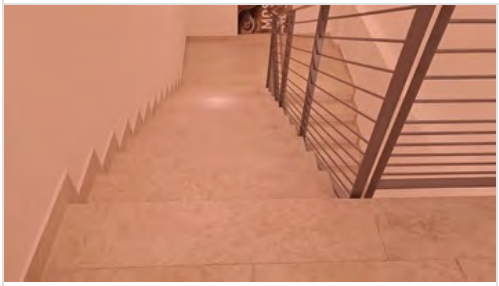
EDIFICIO | PERCORSO VERTICALE - SCALA

Gradino-assenza contrasto cromatico	Si
Dimensioni	X 120,00 cm Y --
Materiale	--
Note relative al rilievo	27 pedate

Realizzazione di marca gradino mediante posa di nastro antiscivolo autoadesivo. Larghezza 5 cm, distanza dal bordo del gradino 3 cm, colore in contrasto rispetto alla pedata.
Considerando le condizioni di contesto, la lavorazione deve essere ripetuta al deteriorasi del marcagradino.

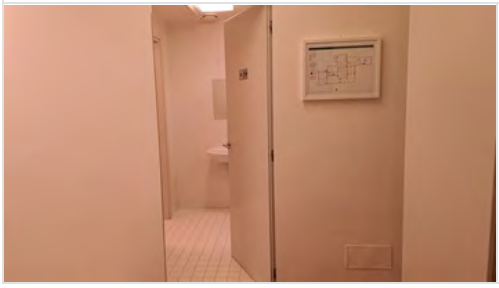
EDIFICIO | SERVIZIO IGIENICO

Assenza	Si	
Dimensioni	X --	Y --
Materiale	--

Note relative al rilievo
Gruppo bagni privo di servizi accessibili; adattabili entrambi

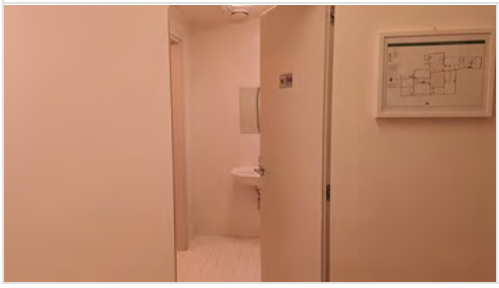
EDIFICIO | SERVIZIO IGIENICO | FILTRO ALL'ACCESSO

Maniglia - Altezza	105	85<A<95 cm
Dimensioni	X --	Y --
Materiale	--

Note relative al rilievo
3 maniglie nel gruppo servizi

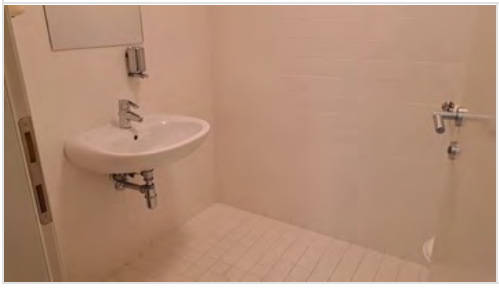
EDIFICIO | SERVIZIO IGIENICO | ARREDO

Assenza contrasto cromatico	Si	
Dimensioni	X --	Y --
Materiale	--

Note relative al rilievo
Tra pareti e sanitari; criticità comune a tutti i servizi dell'edificio

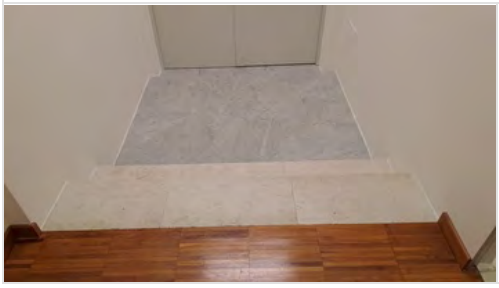
EDIFICIO | PERCORSO VERTICALE - SCALA | SEGNALETICA TATTILO PLANTARE

Assenza	Si
Dimensioni	X 300,00 cm Y --
Materiale	--
Note relative al rilievo	--

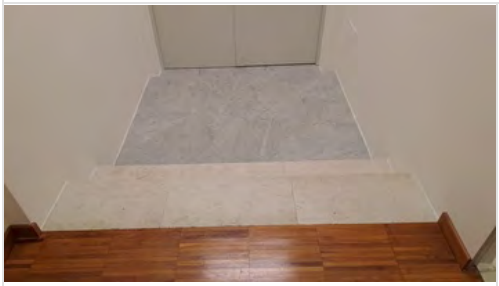
EDIFICIO | PERCORSO VERTICALE - SCALA

Gradino-assenza contrasto cromatico	Si
Dimensioni	X 300,00 cm Y --
Materiale	--
Note relative al rilievo	1 pedata

Realizzazione di marca gradino mediante posa di nastro antiscivolo autoadesivo. Larghezza 5 cm, distanza dal bordo del gradino 3 cm, colore in contrasto rispetto alla pedata.
Considerando le condizioni di contesto, la lavorazione deve essere ripetuta al deteriorasi del marcagradino.

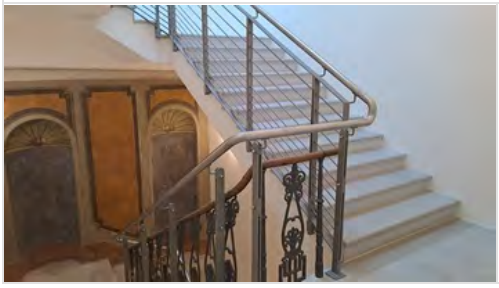
EDIFICIO | PERCORSO VERTICALE - SCALA | CORRIMANO

Non presente su entrambi i lati	Si
Dimensioni	X 1200,00 cm Y --
Materiale	--

Note relative al rilievo
Non computata la parete di fondo con affreschi

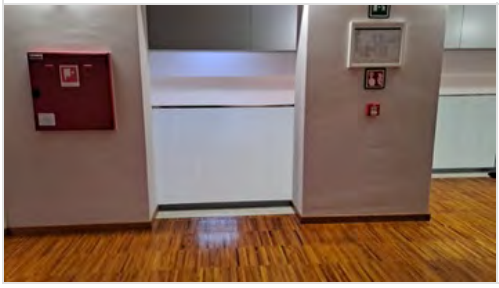
EDIFICIO | PERCORSO ORIZZONTALE | PARAPETTO

Opacità parapetto	Si	
Dimensioni	X --	Y --
Materiale	--

Note relative al rilievo
Assenza vetrofania

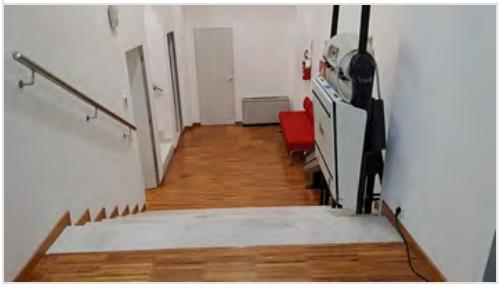
EDIFICIO | PERCORSO VERTICALE - SCALA | CORRIMANO

Non presente su entrambi i lati	Si	
Dimensioni	X --	Y --
Materiale	--

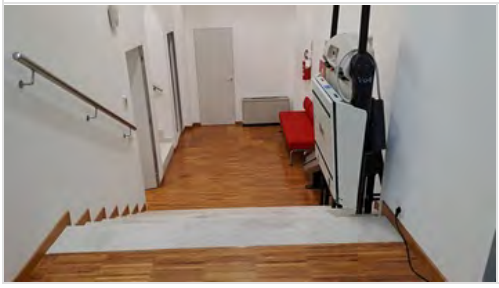
EDIFICIO | PERCORSO VERTICALE - SCALA | CORRIMANO

Altezza	116	90<A<100 cm
Dimensioni	X --	Y --
Materiale	--

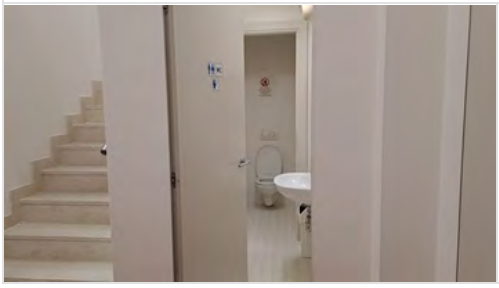
EDIFICIO | SERVIZIO IGIENICO

Assenza	Si	
Dimensioni	X --	Y --
Materiale	--

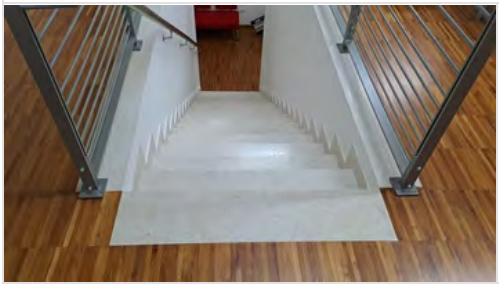
EDIFICIO | PERCORSO VERTICALE - SCALA | SEGNALETICA TATTILO PLANTARE

Assenza	Si
Dimensioni	X 100,00 cm Y --
Materiale	--

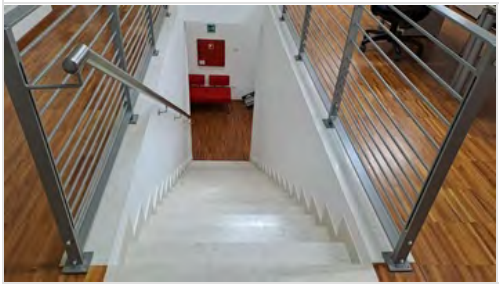
EDIFICIO | PERCORSO VERTICALE - SCALA

Gradino-assenza contrasto cromatico	Si
Dimensioni	X 100,00 cm Y --
Materiale	--

Note relative al rilievo
19 pedate

Realizzazione di marca gradino mediante posa di nastro antiscivolo autoadesivo. Larghezza 5 cm, distanza dal bordo del gradino 3 cm, colore in contrasto rispetto alla pedata.
Considerando le condizioni di contesto, la lavorazione deve essere ripetuta al deteriorasi del marcagradino.

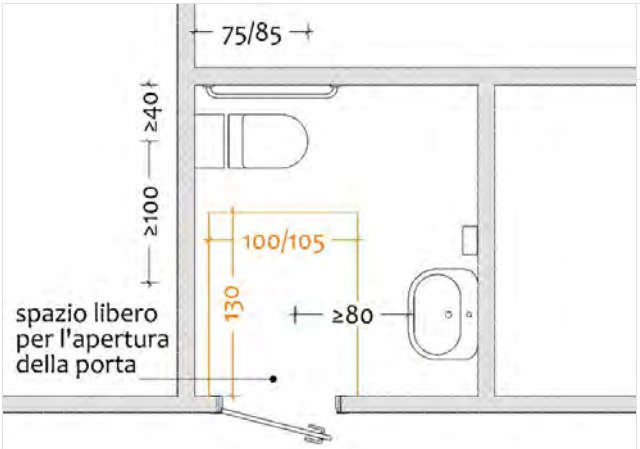
Note relative al rilievo
Avvicinare alla parete retrostante

IPOTESI DI SOLUZIONE

PS0196 (modificato)
Rimozione del maniglione

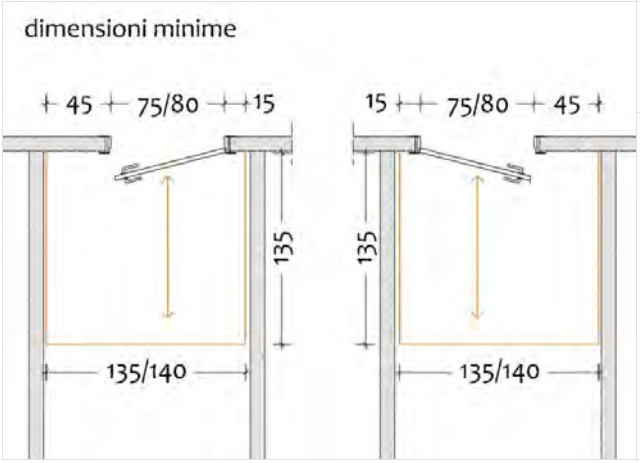
Spazio di manovra - Spalletta	10
Dimensioni	X --
Materiale	--
Note relative al ril	--

IPOTESI DI SOLUZIONE

PS0141 (modificato)
Sostituzione del filtro all'accesso con inversione del verso di apertura

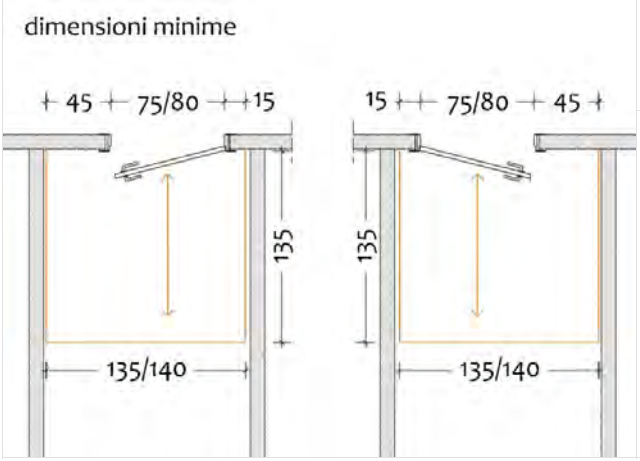
Spazio di manovra - Spalletta	10
Dimensioni	X --
Materiale	--
Note relative al ril	--

IPOTESI DI SOLUZIONE

PS0141 (modificato)
Sostituzione del filtro all'accesso con inversione del verso di apertura
