COMUNE DI UDINE

PIANO ELIMINAZIONE BARRIERE ARCHITETTONICHE (PEBA) secondo stralcio

03 AMBITO EDILIZIO

SCHEDE DELLE CRITICITÀ con mappatura della criticità

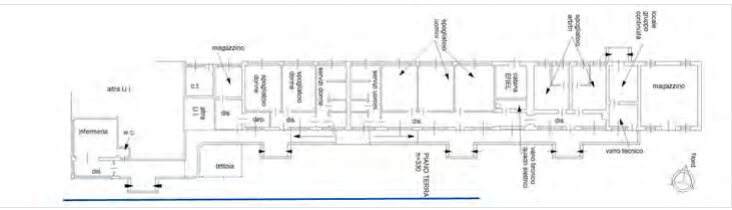
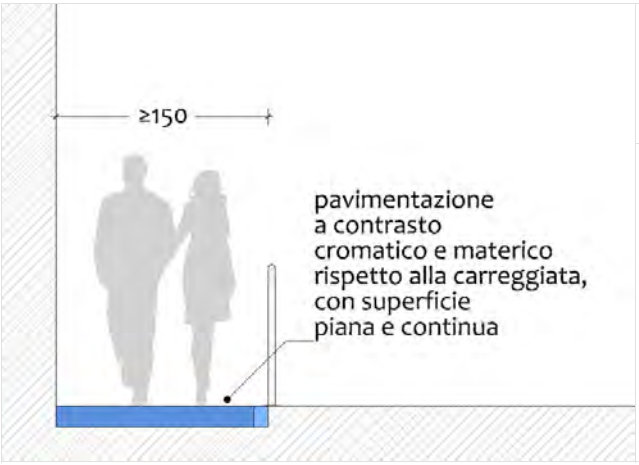
PERTINENZE DELL'EDIFICIO | SPAZIO ESTERNO | AREA PAVIMENTATA | PERCORSO PEDONALE | **PAVIMENTAZIONE**

Sconnessioni	Si	
Dimensioni	X --	Y 3000,00 cm
Materiale	--

IPOTESI DI SOLUZIONE

PS0180 (modificato)
Demolizione e ricostruzione della pavimentazione

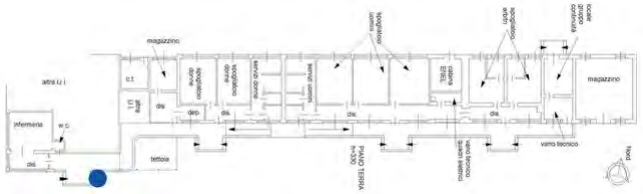
EDIFICIO | PERCORSO VERTICALE - RAMPA

Pendenza longitudinale	**11.6**	≤ 8% – ammessa fino a ≤12% in caso di adeguamento
Dimensioni	**X 125,00 cm**	**Y --**
Materiale	**--**

Note relative al rilievo
Dislivello 35 cm

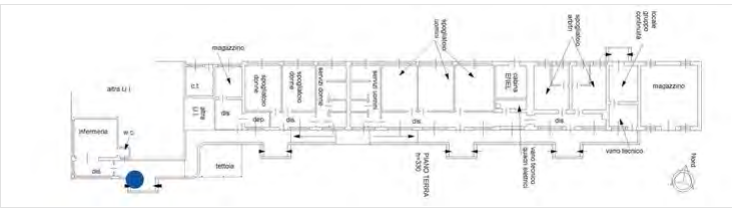
EDIFICIO | PERCORSO VERTICALE - SCALA | SEGNALETICA TATTILO PLANTARE

Assenza	Si	
Dimensioni	X 125,00 cm	Y --
Materiale	--

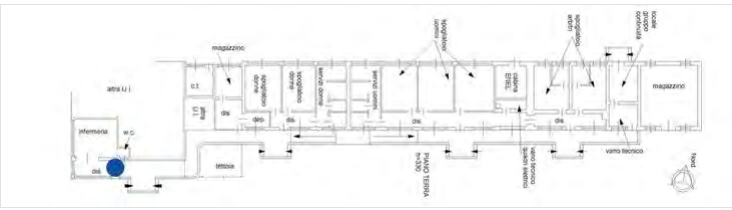
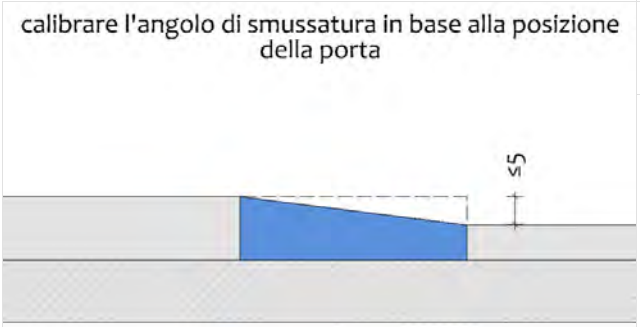
EDIFICIO | ACCESSO/INGRESSO | DISLIVELLO

Altezza	3	≤ 2,5 cm
Dimensioni	X 165,00 cm	Y --
Materiale	--

PS0114 (modificato)
Smussatura della soglia (dislivello tra 2,5 cm e 5 cm)

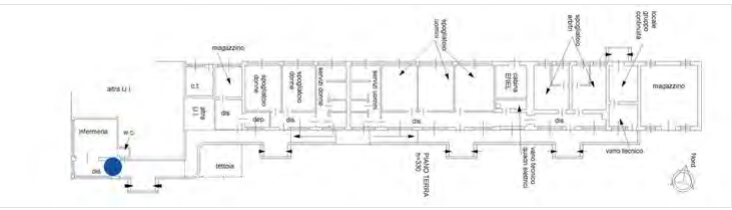
EDIFICIO | ACCESSO/INGRESSO | FILTRO ALL'ACCESSO

Maniglia - Altezza	102	85<A<95 cm
Dimensioni	X --	Y --
Materiale	--

Note relative al rilievo
Due porte, compreso maniglione antipanico.

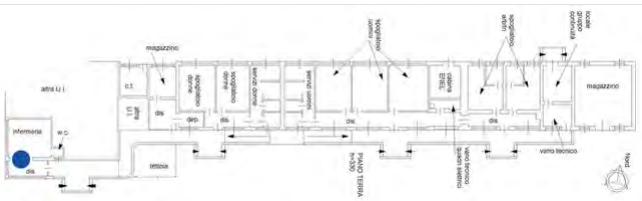
EDIFICIO | ACCESSO/INGRESSO | DISLIVELLO

Altezza	3	≤ 2,5 cm
Dimensioni	X 240,00 cm	Y --
Materiale	--

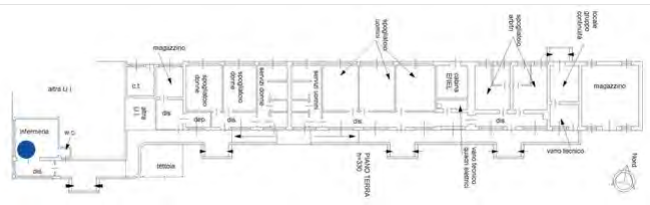
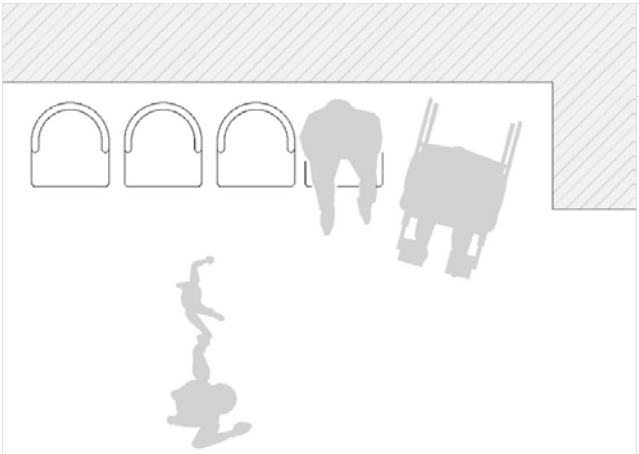
EDIFICIO | VANO GENERICO | OSTACOLO VERTICALE

Arredi (tavoli, sedie, armadi, fioriere, ecc)	Si	
Dimensioni	X --	Y --
Materiale	--

Note relative al rilievo
Ostacolo al passaggio e all'apertura della porta

PS0612 (modificato)
Spostamento dell'arredo

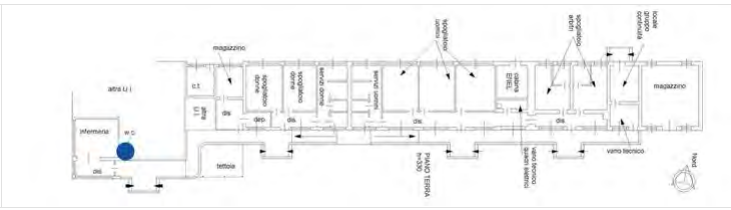
EDIFICIO | SERVIZIO IGIENICO

Assenza	Si	
Dimensioni	X --	Y --
Materiale	--

Note relative al rilievo
Servizio infermeria

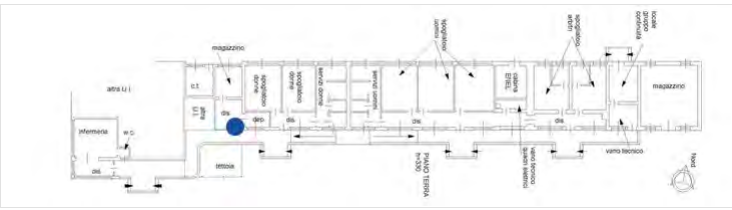
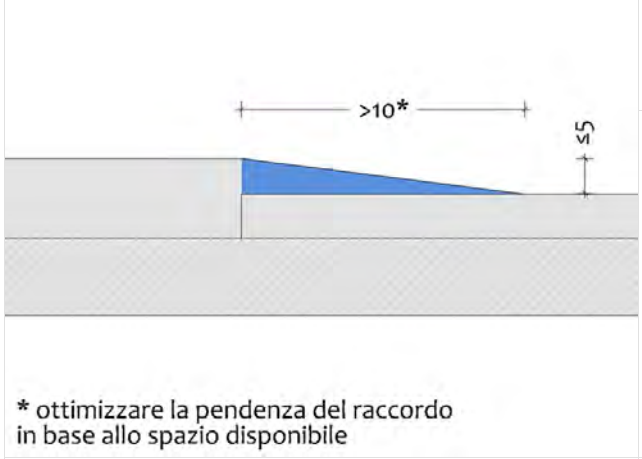
EDIFICIO | ACCESSO/INGRESSO | DISLIVELLO

Altezza	3	≤ 2,5 cm
Dimensioni	X 110,00 cm	Y --
Materiale	--

PS0912 (modificato)
Posa di elemento sagomato - fino a 5 cm

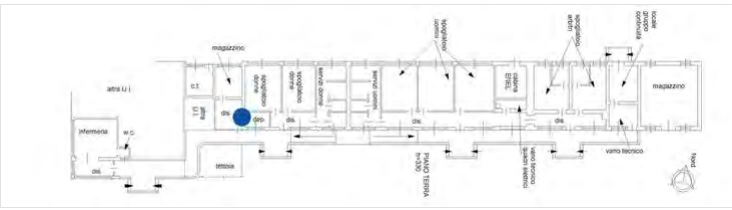
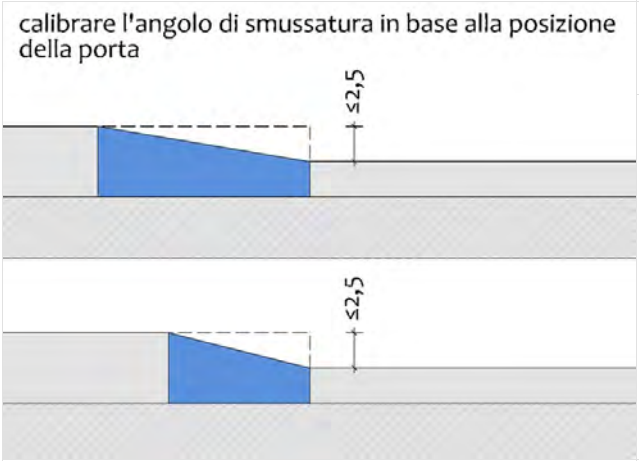
EDIFICIO | VANO GENERICO | FILTRO ALL'ACCESSO | DISLIVELLO

Altezza	2.5	≤ 2,5 cm
Dimensioni	X 100,00 cm	Y --
Materiale	--

Note relative al rilievo
Entrambe le porte che si aprono sul disimpegno

PS0183 (modificato)
Smussatura della soglia (dislivello fino a 2,5 cm)

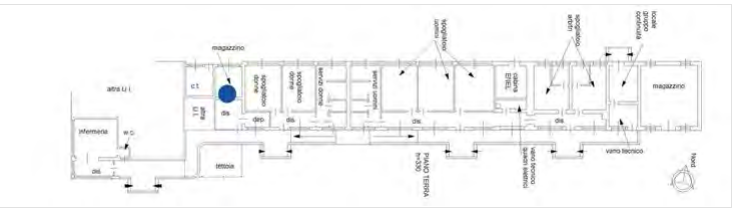
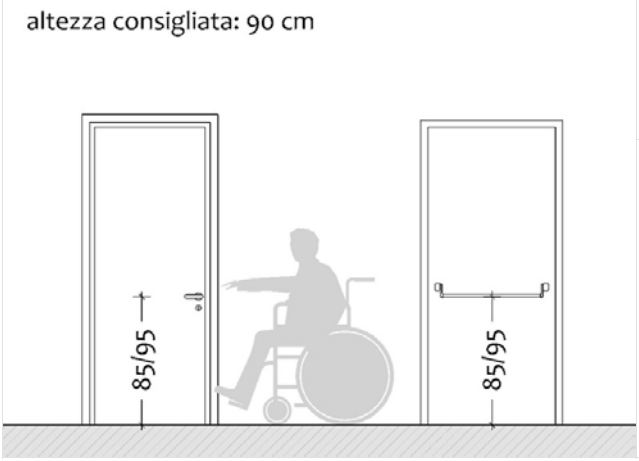
EDIFICIO | VANO GENERICO | FILTRO ALL'ACCESSO

Maniglia - Altezza	105	85<A<95 cm
Dimensioni	X --	Y --
Materiale	--

Note relative al rilievo
Entrambe le porte che si aprono sul disimpegno

PS0068 (modificato)
Mantenimento stato di fatto

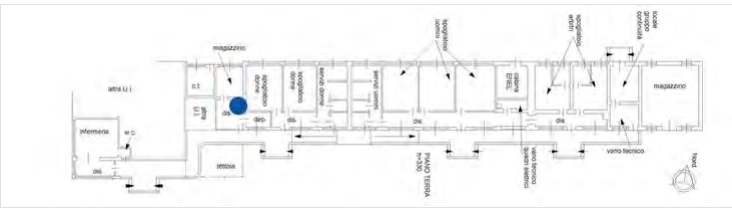
EDIFICIO | VANO GENERICO | OSTACOLO ORIZZONTALE

Risalto/incasso	Si	
Dimensioni	X --	Y --
Materiale	--

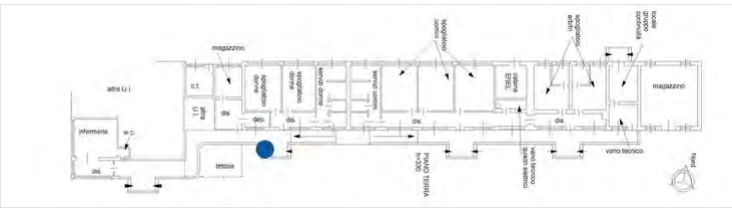
EDIFICIO | PERCORSO VERTICALE - SCALA | SEGNALETICA TATTILO PLANTARE

Assenza	Si	
Dimensioni	X 155,00 cm	Y --
Materiale	--

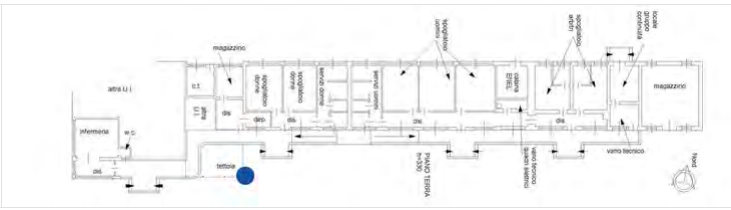
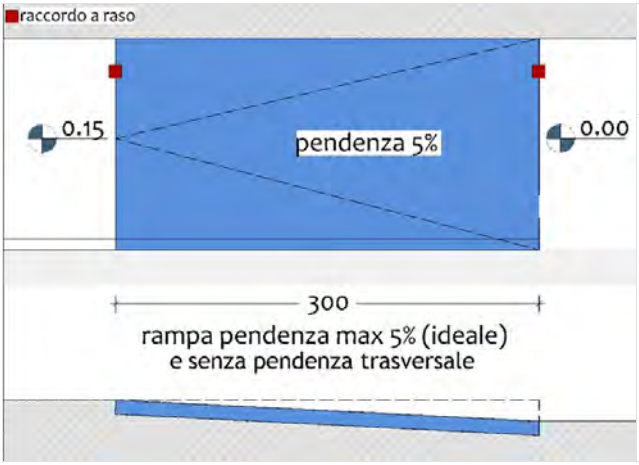
PERTINENZE DELL'EDIFICIO | SPAZIO ESTERNO | AREA PAVIMENTATA | PERCORSO PEDONALE | DISLIVELLO

Altezza	8	≤ 2,5 cm
Dimensioni	X --	Y --
Materiale	--

PS1366 (modificato)
Realizzazione di rampa breve di raccordo

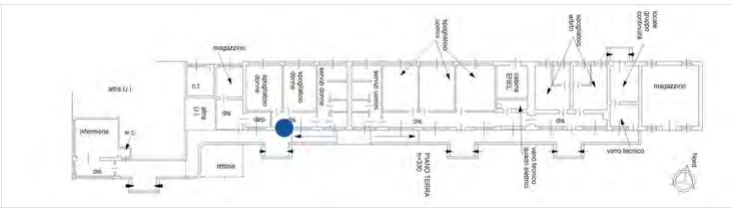
EDIFICIO | ACCESSO/INGRESSO | DISLIVELLO

Altezza	3	≤ 2,5 cm
Dimensioni	X --	Y --
Materiale	--

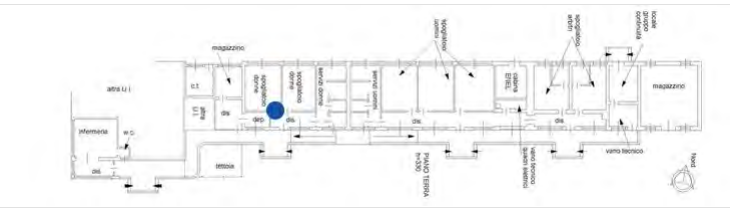
EDIFICIO | VANO GENERICO | FILTRO ALL'ACCESSO

Maniglia - Altezza	107	85<A<95 cm
Dimensioni	X --	Y --
Materiale	--

Note relative al rilievo
Entrambe le porte degli spogliatoi

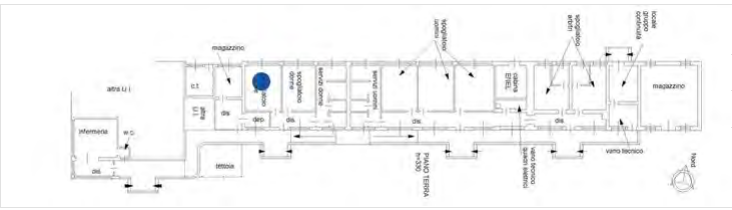
EDIFICIO | VANO GENERICO | ARREDO

Vano spogliatoio - Altezza ganci appendiabiti	178	≤ 140 cm
Dimensioni	X --	Y --
Materiale	--

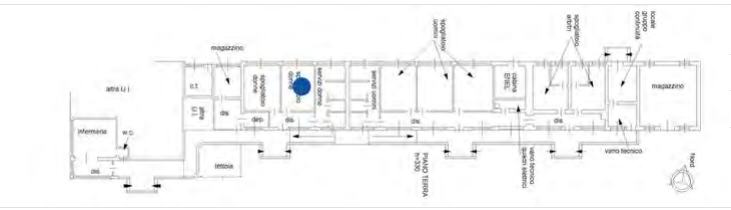
EDIFICIO | VANO GENERICO | ARREDO

Vano spogliatoio - Altezza ganci appendiabiti	178	≤ 140 cm
Dimensioni	X --	Y --
Materiale	--

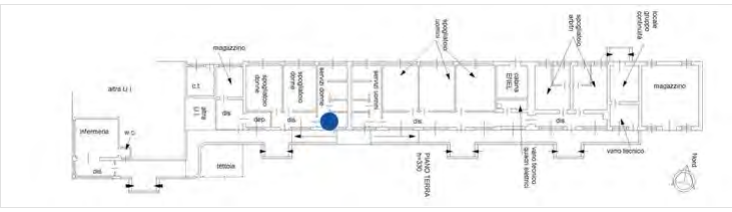
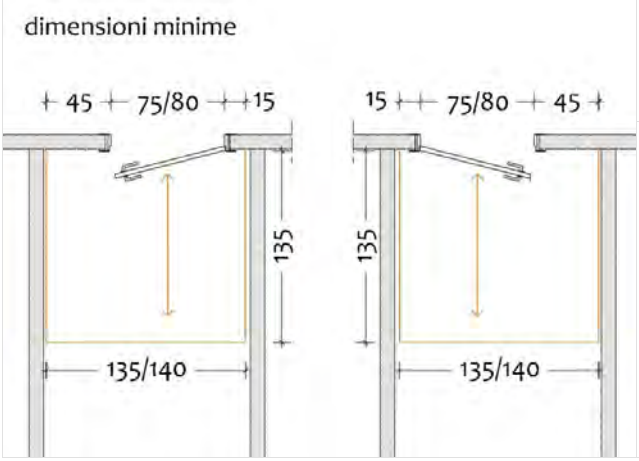
EDIFICIO | SERVIZIO IGIENICO | FILTRO ALL'ACCESSO

Spazio di manovra - Profondità	116	cm
Dimensioni	X --	Y --
Materiale	--

Note relative al rilievo
Anta larghezza 98 cm. La porta dell'ingresso all'antibagno posta di fronte viene di solito lasciata aperta.

PS0540 (modificato)
Soluzione gestionale (temporanea)

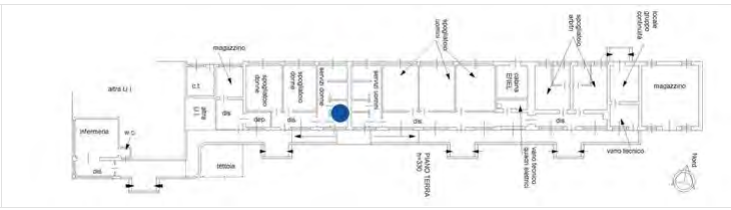
EDIFICIO | SERVIZIO IGIENICO

Lavabo-altezza piano	83	80 cm
Dimensioni	X --	Y --
Materiale	--

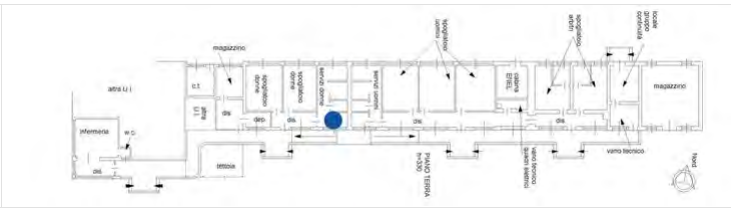
EDIFICIO | SERVIZIO IGIENICO | FILTRO ALL'ACCESSO

Spazio di manovra - Spalletta	0	cm
Dimensioni	X --	Y --
Materiale	--

Note relative al rilievo
Dimensione del servizio 165x180 cm. Spazio tra la porta e il wc 100 cm

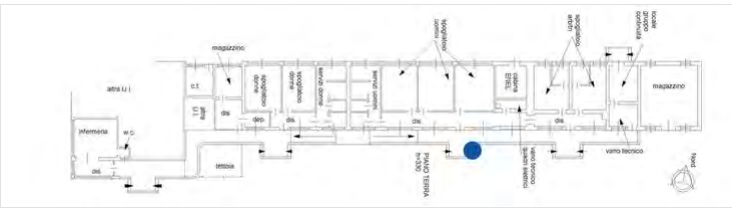
EDIFICIO | PERCORSO VERTICALE - SCALA | SEGNALETICA TATTILO PLANTARE

Assenza	Si	
Dimensioni	X 155,00 cm	Y --
Materiale	--

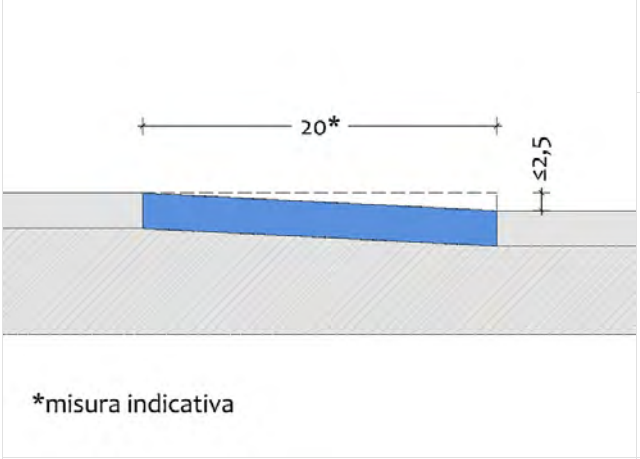
Note relative al rilievo
La soglia è lesionata si suggerisce di sostituirla.

PS0115 (modificato)
Sostituzione della soglia (dislivello tra 2,5 cm e 5 cm)

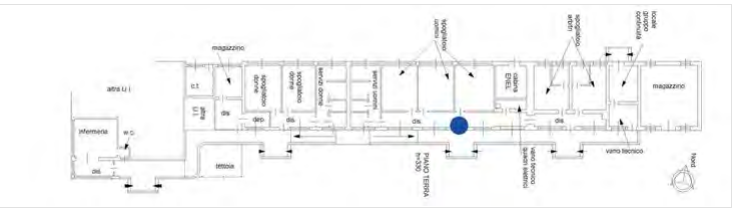
EDIFICIO | ACCESSO/INGRESSO | FILTRO ALL'ACCESSO

Maniglia - Altezza	100	85<A<95 cm
Dimensioni	X --	Y --
Materiale	--

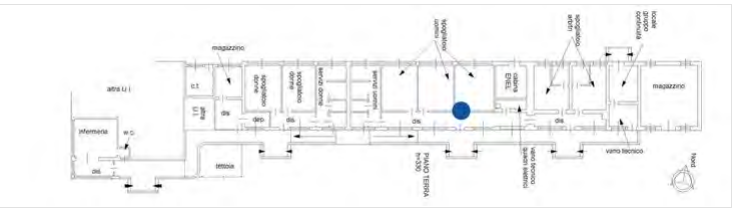
EDIFICIO | VANO GENERICO | FILTRO ALL'ACCESSO

Maniglia - Altezza	106	85<A<95 cm
Dimensioni	X --	Y --
Materiale	--

Note relative al rilievo
Porte dei tre spogliatoi

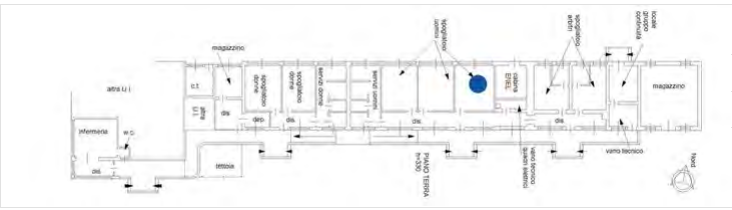
EDIFICIO | VANO GENERICO | ARREDO

Vano spogliatoio - Altezza ganci appendiabiti	178	≤ 140 cm
Dimensioni	X --	Y --
Materiale	--

Note relative al rilievo
166 cm h inferiore

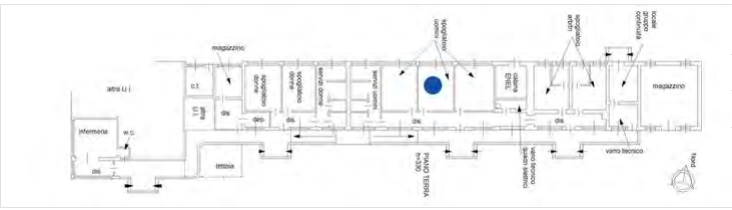
EDIFICIO | VANO GENERICO | ARREDO

Vano spogliatoio - Altezza ganci appendiabiti	178	≤ 140 cm
Dimensioni	X --	Y --
Materiale	--

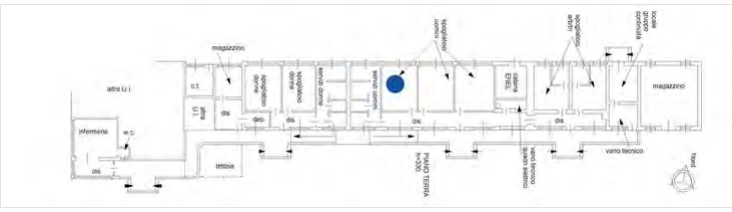
EDIFICIO | VANO GENERICO | ARREDO

Vano spogliatoio - Altezza ganci appendiabiti	178	≤ 140 cm
Dimensioni	X --	Y --
Materiale	--

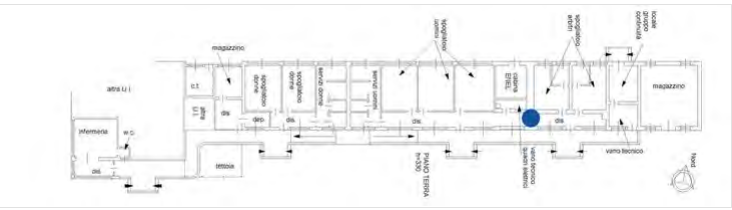
EDIFICIO | VANO GENERICO | FILTRO ALL'ACCESSO

Maniglia - Altezza	107	85<A<95 cm
Dimensioni	X --	Y --
Materiale	--

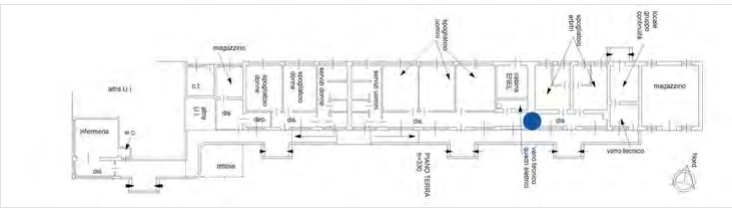
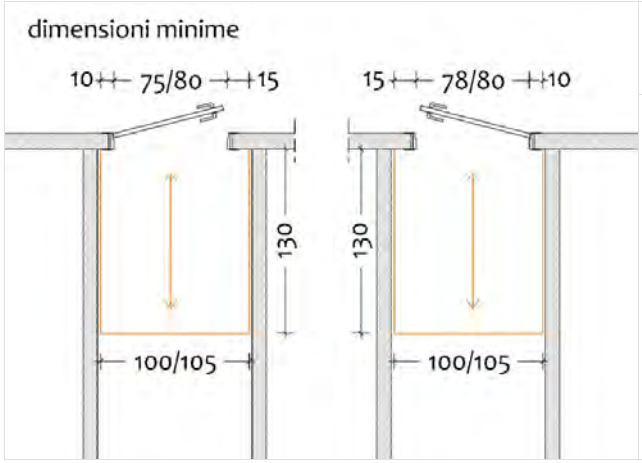
EDIFICIO | VANO GENERICO | FILTRO ALL'ACCESSO

Spazio di manovra - Profondità	118	cm
Dimensioni	X --	Y --
Materiale	--

PS0063 (modificato)
Spostamento dell'arredo che costituisce ostacolo

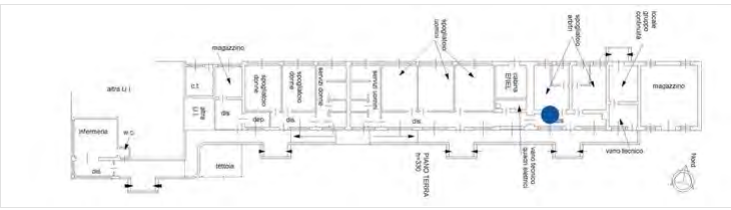
EDIFICIO | PERCORSO ORIZZONTALE

Larghezza	83	≥ 100 cm
Dimensioni	X --	Y --
Materiale	--

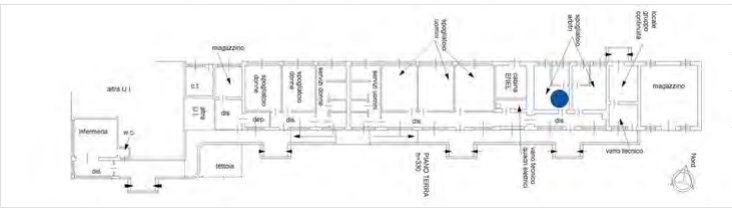
EDIFICIO | VANO GENERICO | ARREDO

Vano spogliatoio - Altezza ganci appendiabiti	178	≤ 140 cm
Dimensioni	X --	Y --
Materiale	--

PS0158 (modificato)
Riposizionamento dell'accessorio

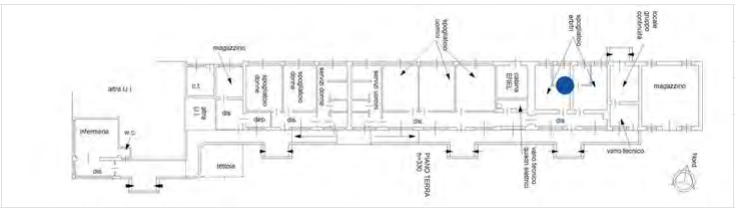
EDIFICIO | SERVIZIO IGIENICO | FILTRO ALL'ACCESSO

Spazio di manovra - Spalletta	5	cm
Dimensioni	X --	Y --
Materiale	--

Note relative al rilievo
Anche all'interno del servizio igienico

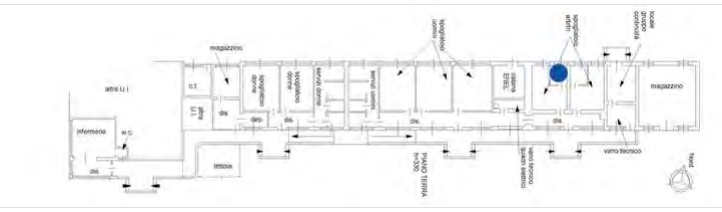
EDIFICIO | SERVIZIO IGIENICO | TERMINALE IMPIANTO

Assenza pulsante/campanello di emergenza	Si	
Dimensioni	X --	Y --
Materiale	--

Note relative al rilievo
Non raggiungibile

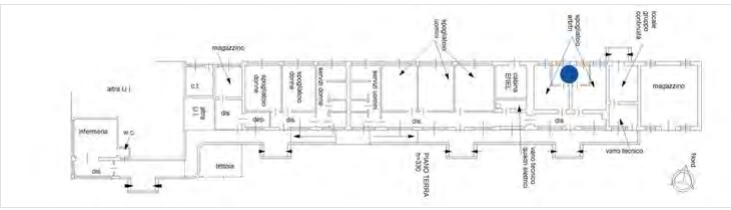
EDIFICIO | SERVIZIO IGIENICO

Lavabo-inadeguatezza rubinetti	Si	
Dimensioni	X --	Y --
Materiale	--

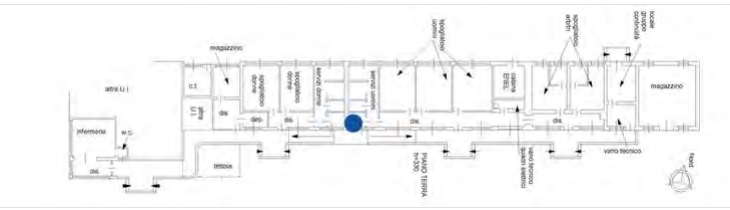
EDIFICIO | SERVIZIO IGIENICO | TERMINALE IMPIANTO

Assenza pulsante/campanello di emergenza	Si	
Dimensioni	X --	Y --
Materiale	--

Note relative al rilievo
Non raggiungibile

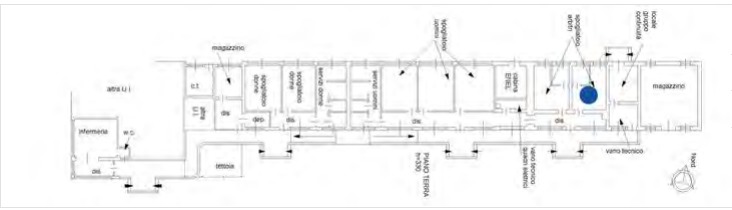
EDIFICIO | VANO GENERICO | ARREDO

Vano spogliatoio - Altezza ganci appendiabiti	178	≤ 140 cm
Dimensioni	X --	Y --
Materiale	--

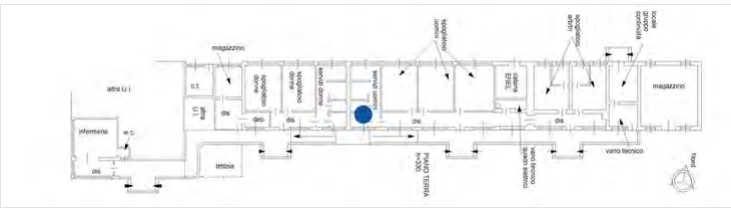
EDIFICIO | SERVIZIO IGIENICO

Lavabo-inadeguatezza rubinetti	Si	
Dimensioni	X --	Y --
Materiale	--

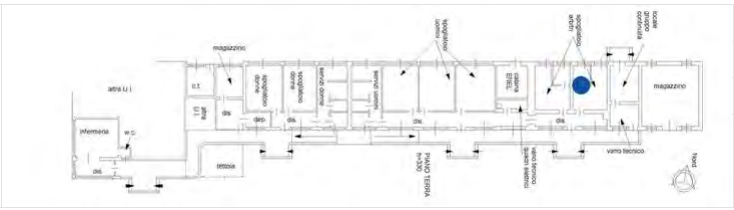
EDIFICIO | SERVIZIO IGIENICO | FILTRO ALL'ACCESSO

Spazio di manovra - Spalletta	5	cm
Dimensioni	X --	Y --
Materiale	--

Note relative al rilievo
Anche all'interno del servizio igienico

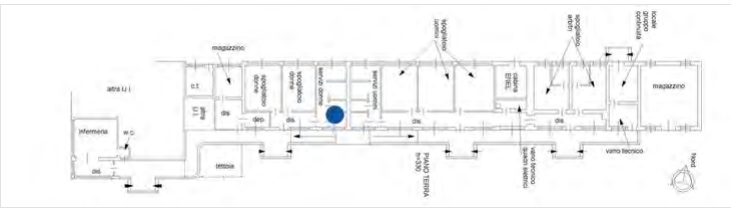
EDIFICIO | SERVIZIO IGIENICO

Lavabo-inadeguatezza rubinetti	Si	
Dimensioni	X --	Y --
Materiale	--

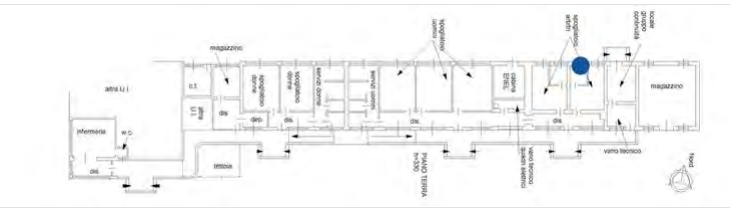
EDIFICIO | SERVIZIO IGIENICO | TERMINALE IMPIANTO

Assenza pulsante/campanello di emergenza	Si	
Dimensioni	X --	Y --
Materiale	--

Note relative al rilievo
Non raggiungibile

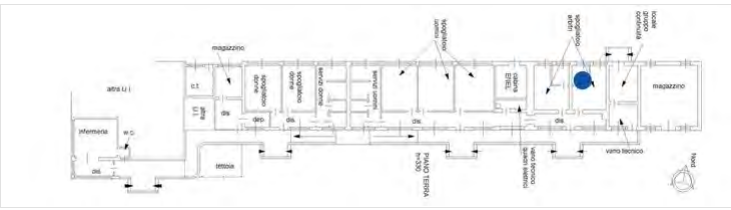
EDIFICIO | SERVIZIO IGIENICO

Lavabo-inadeguatezza rubinetti	Si	
Dimensioni	X --	Y --
Materiale	--

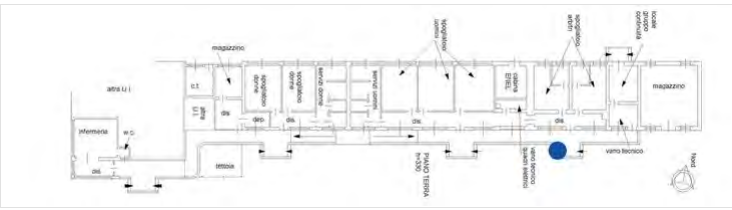
EDIFICIO | PERCORSO VERTICALE - SCALA | SEGNALETICA TATTILO PLANTARE

Assenza	Si	
Dimensioni	X 155,00 cm	Y --
Materiale	--

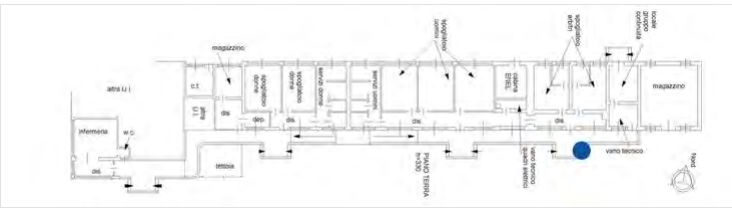
EDIFICIO | PERCORSO VERTICALE - SCALA | SEGNALETICA TATTILO PLANTARE

Assenza	Si	
Dimensioni	X 155,00 cm	Y --
Materiale	--

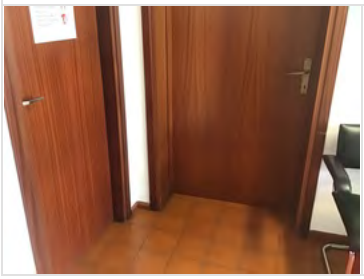
EDIFICIO | VANO GENERICO | FILTRO ALL'ACCESSO

Maniglia - Altezza	100	85<A<95 cm
Dimensioni	X --	Y --
Materiale	--

Note relative al rilievo
Tre porte (una apre su ripostiglio con gradini)

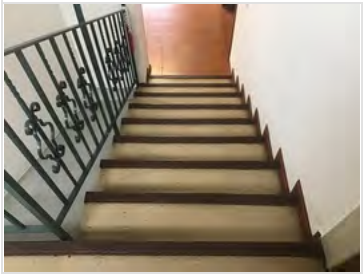
EDIFICIO | PERCORSO VERTICALE - SCALA

Larghezza	100	≥ 120 cm
Dimensioni	X --	Y --
Materiale	--

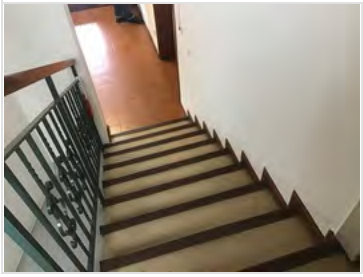
EDIFICIO | PERCORSO VERTICALE - SCALA | CORRIMANO

Assenza	Si	
Dimensioni	X --	Y 350,00 cm
Materiale	--

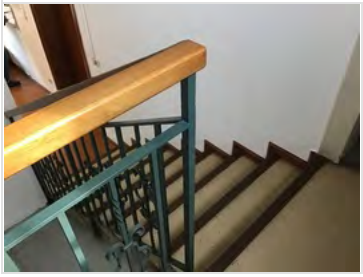
EDIFICIO | PERCORSO ORIZZONTALE

Dislivello raccordato solo da gradini	Si	
Dimensioni	X --	Y --
Materiale	--

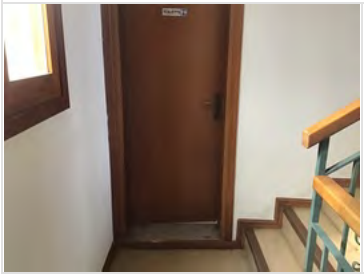
EDIFICIO | SERVIZIO IGIENICO | FILTRO ALL'ACCESSO | DISLIVELLO

Altezza	7	≤ 2,5 cm
Dimensioni	X 71,00 cm	Y --
Materiale	--

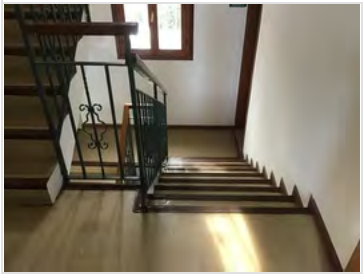
EDIFICIO | PERCORSO VERTICALE - SCALA | SEGNALETICA TATTILO PLANTARE

Assenza	Si	
Dimensioni	X 110,00 cm	Y --
Materiale	--

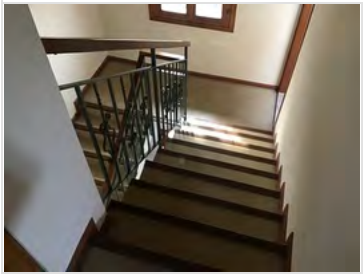
EDIFICIO | PERCORSO ORIZZONTALE

Dislivello raccordato solo da gradini	Si	
Dimensioni	X --	Y --
Materiale	--

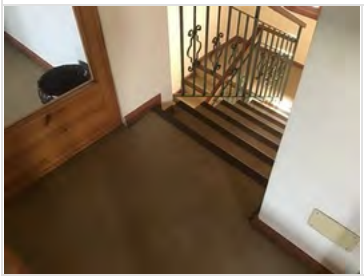
EDIFICIO | PERCORSO VERTICALE - SCALA | SEGNALETICA TATTILO PLANTARE

Assenza	Si	
Dimensioni	X 100,00 cm	Y --
Materiale	--

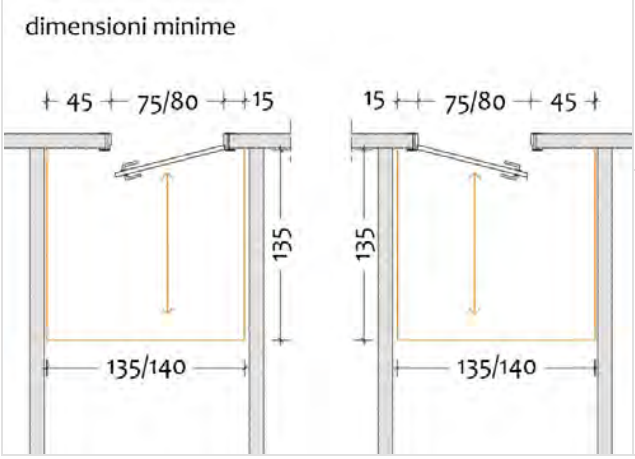
Spazio di manovra - Spalletta	0	cm
Dimensioni	X --	Y --
Materiale	--

(modificato)
Allargamento del foro porta

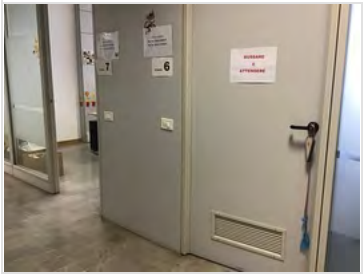
EDIFICIO | VANO GENERICO | FILTRO ALL'ACCESSO

Maniglia - Altezza	107	85<A<95 cm
Dimensioni	X --	Y --
Materiale	--

Note relative al rilievo
Criticità comune alle sei porte dell'area

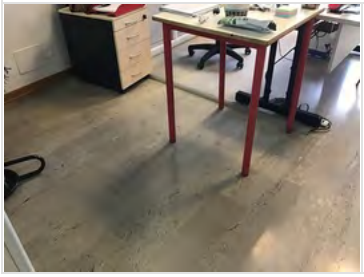
EDIFICIO | VANO GENERICO | OSTACOLO ORIZZONTALE

Risalto/incasso	Si	
Dimensioni	X --	Y --
Materiale	--

Note relative al rilievo
Canale impiantistico a pavimento

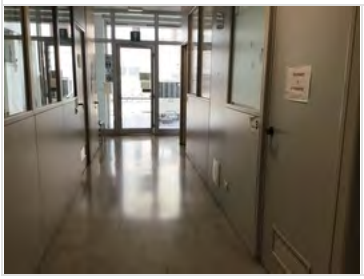
EDIFICIO | VANO GENERICO | FILTRO ALL'ACCESSO

Maniglia - Altezza	107	85<A<95 cm
Dimensioni	X --	Y --
Materiale	--

Note relative al rilievo
Criticità comune alle tre porte degli uffici dell'area

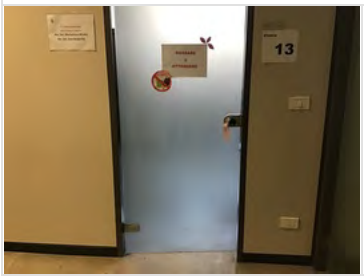
EDIFICIO | VANO GENERICO | FILTRO ALL'ACCESSO

Maniglia - Non ergonomica	Si	
Dimensioni	X --	Y --
Materiale	--

Note relative al rilievo
Anche altezza maniglia 100 cm. Si segnala la necessità di regolare le cerniere dell'anta per agevolare l'apertura.

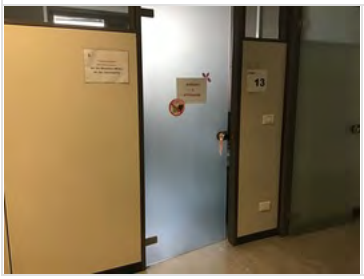
EDIFICIO | VANO GENERICO | FILTRO ALL'ACCESSO

Assenza contrasto cromatico	Si	
Dimensioni	X --	Y --
Materiale	--

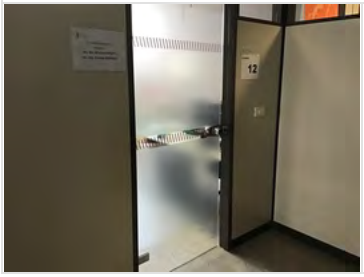
EDIFICIO | VANO GENERICO | FILTRO ALL'ACCESSO

Assenza contrasto cromatico	Si	
Dimensioni	X --	Y --
Materiale	--

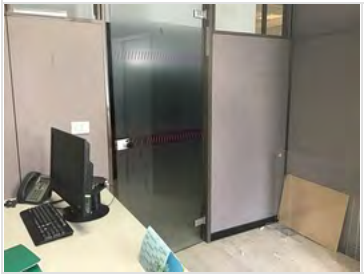
EDIFICIO | VANO GENERICO | FILTRO ALL'ACCESSO

Spazio di manovra - Spalletta	0	cm
Dimensioni	X --	Y --
Materiale	--

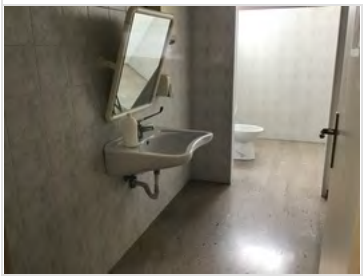
EDIFICIO | SERVIZIO IGIENICO

Lavabo-altezza piano	83	80 cm
Dimensioni	X --	Y --
Materiale	--

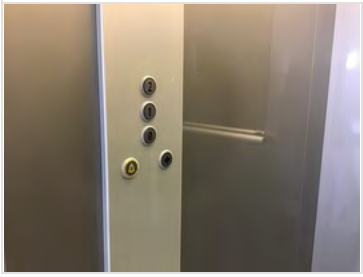
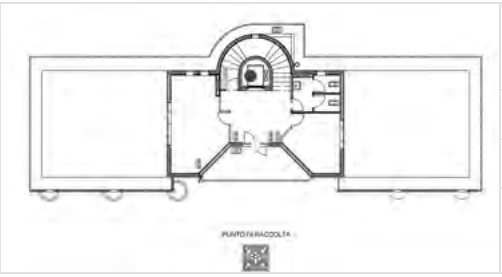
EDIFICIO | PERCORSO VERTICALE - ASCENSORE/PIATTAFORMA ELEVATRICE A CABINA CHIUSA | TERMINALE IMPIANTO

Ascensori e piattaforme elevatrici - Assenza scritta in Braille o in rilievo	Si	
Dimensioni	X --	Y --
Materiale	--

Note relative al rilievo
Assenza braille ma numeri in rilievo (pulsantiera interna)

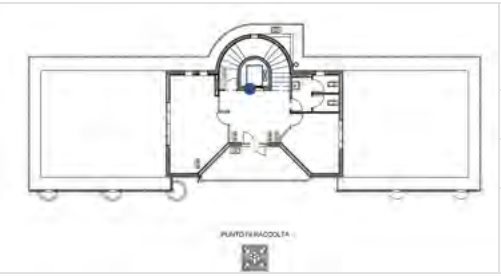
EDIFICIO | PERCORSO VERTICALE - ASCENSORE/PIATTAFORMA ELEVATRICE A CABINA CHIUSA | TERMINALE IMPIANTO

Ascensori e piattaforme elevatrici - Assenza scritta in Braille o in rilievo	Si	
Dimensioni	X --	Y --
Materiale	--

Note relative al rilievo
Pulsantiera esterna piano terra

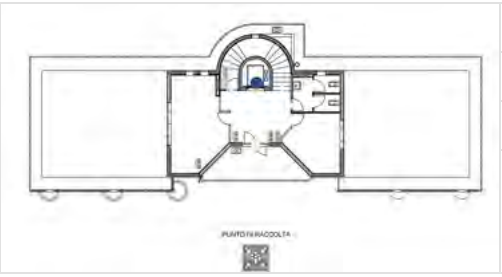
EDIFICIO | PERCORSO VERTICALE - ASCENSORE/PIATTAFORMA ELEVATRICE A CABINA CHIUSA

Permanenza apertura porte	6	≥ 8 s
Dimensioni	X --	Y --
Materiale	--

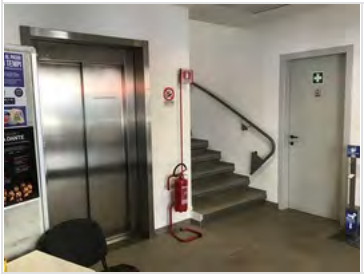
EDIFICIO | VANO GENERICO | SEGNALETICA INFORMATIVA

Assenza	Si	
Dimensioni	X --	Y --
Materiale	--

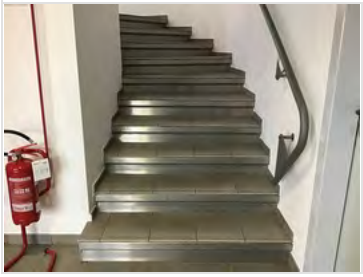
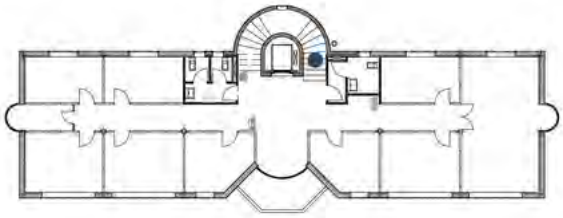
EDIFICIO | PERCORSO VERTICALE - SCALA | CORRIMANO

Non presente su entrambi i lati	Si
Dimensioni	X 1100,00 cm Y --
Materiale	--

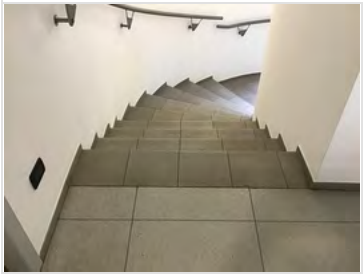
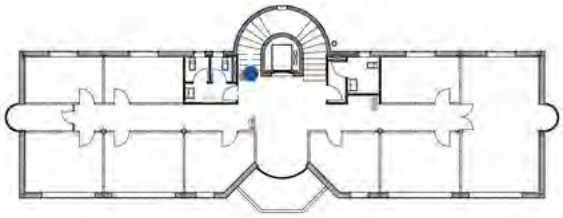
EDIFICIO | PERCORSO VERTICALE - SCALA | SEGNALETICA TATTILO PLANTARE

Assenza	Si	
Dimensioni	X 130,00 cm	Y --
Materiale	--

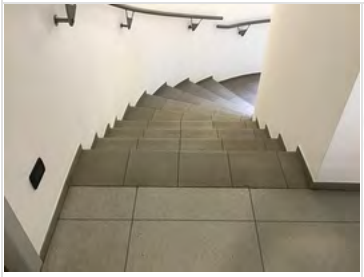
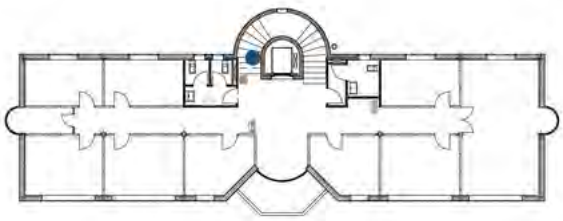
EDIFICIO | PERCORSO VERTICALE - SCALA

Gradino-assenza contrasto cromatico	Si	
Dimensioni	X 130,00 cm	Y --
Materiale	--

Note relative al rilievo
18 pedate

PS0073 (modificato)
Realizzazione di marca gradino

Realizzazione di marca gradino mediante posa di nastro antiscivolo autoadesivo. Larghezza 5 cm, distanza dal bordo del gradino 3 cm, colore in contrasto rispetto alla pedata.
Considerando le condizioni di contesto, la lavorazione deve essere ripetuta al deteriorasi del marcagradino.

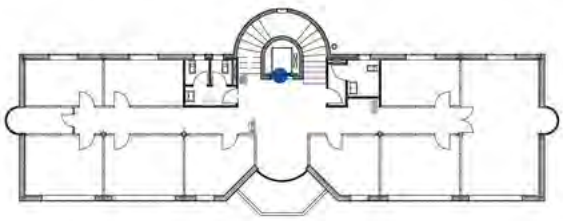
EDIFICIO | PERCORSO VERTICALE - ASCENSORE/PIATTAFORMA ELEVATRICE A CABINA CHIUSA | TERMINALE IMPIANTO

Ascensori e piattaforme elevatrici - Assenza scritta in Braille o in rilievo	Si	
Dimensioni	X --	Y --
Materiale	--

Note relative al rilievo
Pulsantiera esterna

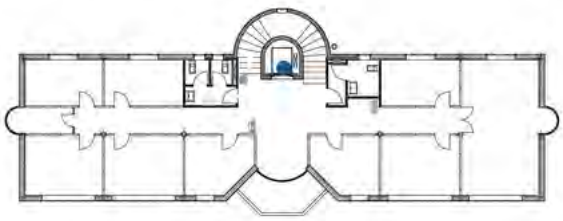
EDIFICIO | PERCORSO VERTICALE - ASCENSORE/PIATTAFORMA ELEVATRICE A CABINA CHIUSA

Permanenza apertura porte	6	≥ 8 s
Dimensioni	X --	Y --
Materiale	--

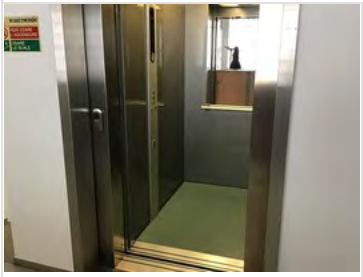
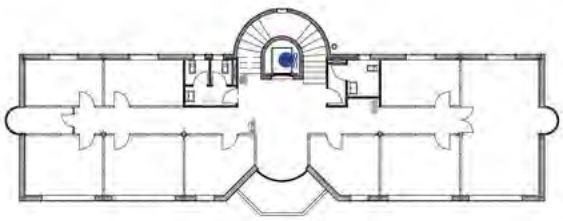
EDIFICIO | PERCORSO VERTICALE - ASCENSORE/PIATTAFORMA ELEVATRICE A CABINA CHIUSA | TERMINALE IMPIANTO

Assenza avvisatore acustico/videocamera di emergenza/guida vocale/sistema di allarme	Si
Dimensioni	X -- Y --
Materiale	--

Note relative al rilievo
Assenza avviso acustico di arrivo al piano

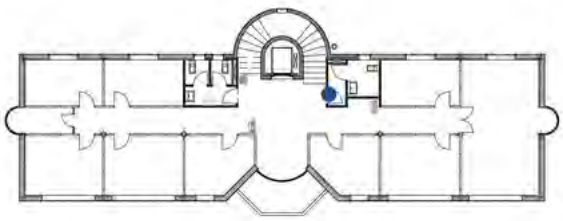
EDIFICIO | SERVIZIO IGIENICO | FILTRO ALL'ACCESSO

Maniglia - Altezza	107	85<A<95 cm
Dimensioni	X --	Y --
Materiale	--

Note relative al rilievo
Anche porta di accesso al vano wc

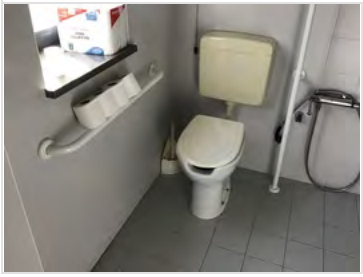
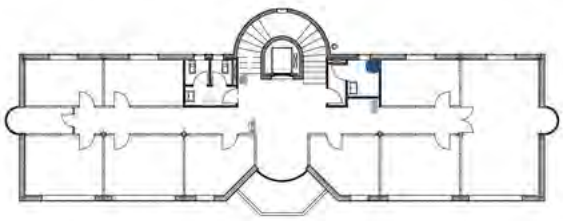
EDIFICIO | SERVIZIO IGIENICO

Corrimano/maniglione - Altezza	83	80 cm
Dimensioni	X --	Y --
Materiale	--

PS0095 (modificato)
Spostamento del maniglione

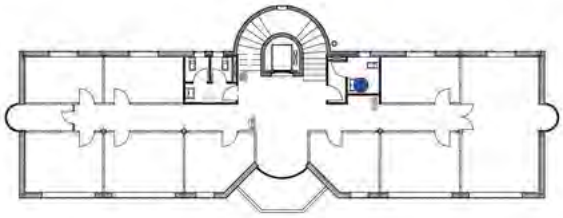
EDIFICIO | SERVIZIO IGIENICO

Lavabo-accostamento frontale	75	≥ 80 cm
Dimensioni	X --	Y --
Materiale	--

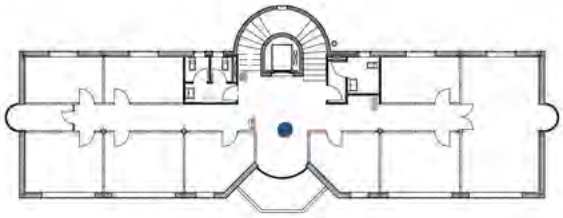
EDIFICIO | VANO GENERICO | ARREDO

Vano contatto con pubblico - Altezza piano di utilizzo del bancone	113	90 cm
Dimensioni	X --	Y --
Materiale	--

PS1059 (modificato)
Modifica al bancone

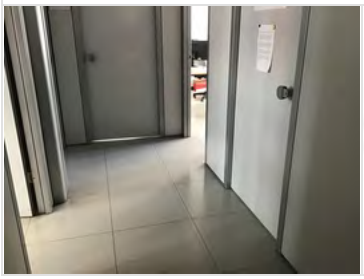
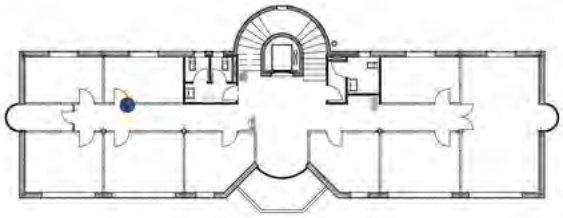
EDIFICIO | VANO GENERICO | FILTRO ALL'ACCESSO

Maniglia - Altezza	107	85<A<95 cm
Dimensioni	X --	Y --
Materiale	--

Note relative al rilievo
4 porte

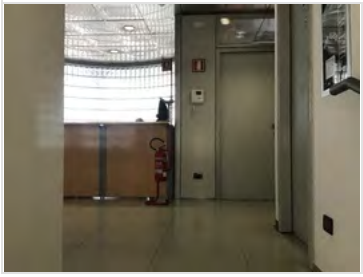
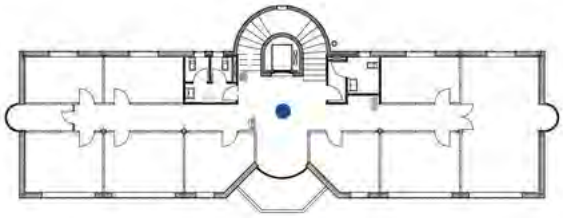
EDIFICIO | VANO GENERICO | SEGNALETICA INFORMATIVA

Assenza	Si	
Dimensioni	X --	Y --
Materiale	--

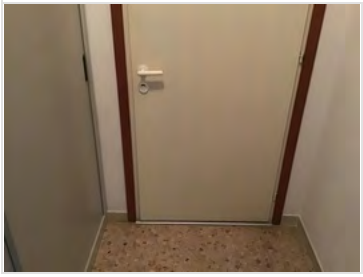
EDIFICIO | SERVIZIO IGIENICO | FILTRO ALL'ACCESSO

Spazio di manovra - Spalletta	20	cm
Dimensioni	X --	Y --
Materiale	--

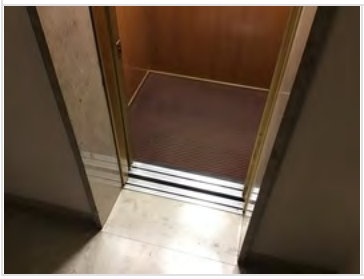
EDIFICIO | PERCORSO VERTICALE - ASCENSORE/PIATTAFORMA ELEVATRICE A CABINA CHIUSA

Profondità cabina	85	cm
Dimensioni	X --	Y --
Materiale	--

Note relative al rilievo
Ascensore condominiale

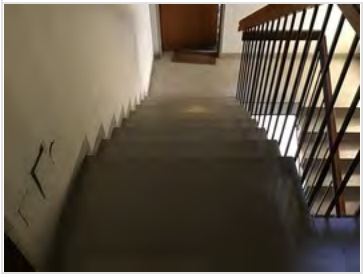
EDIFICIO | PERCORSO VERTICALE - SCALA | SEGNALETICA TATTILO PLANTARE

Assenza	Si	
Dimensioni	X 115,00 cm	Y --
Materiale	--

Note relative al rilievo
Scala condominiale

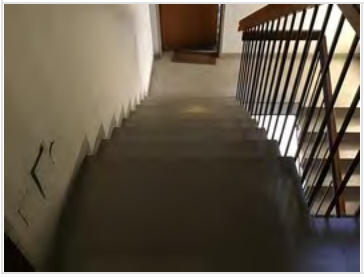
EDIFICIO | PERCORSO VERTICALE - SCALA

Larghezza	115	≥ 120 cm
Dimensioni	X 115,00 cm	Y --
Materiale	--

Note relative al rilievo
Scala condominiale

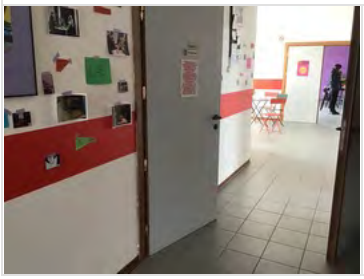
EDIFICIO | SERVIZIO IGIENICO | FILTRO ALL'ACCESSO

Maniglia - Altezza	105	85<A<95 cm
Dimensioni	X --	Y --
Materiale	--

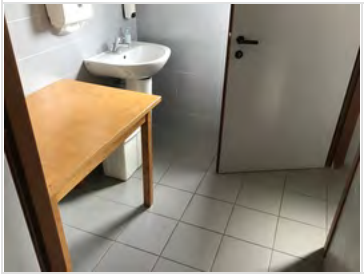
EDIFICIO | SERVIZIO IGIENICO | OSTACOLO VERTICALE

Arredi (tavoli, sedie, armadi, fioriere, ecc)	Si	
Dimensioni	X --	Y --
Materiale	--

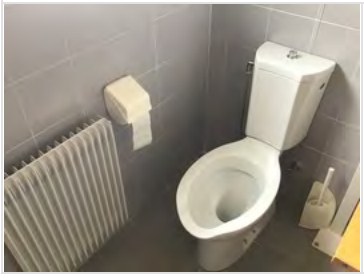
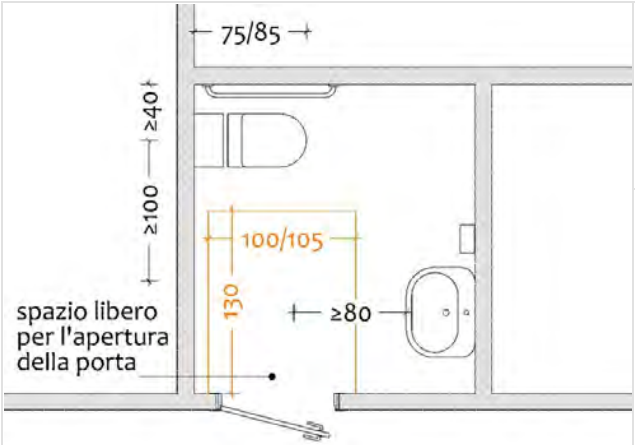
EDIFICIO | SERVIZIO IGIENICO

Corrimano/maniglione - Assenza	Si	
Dimensioni	X --	Y --
Materiale	--

PS0081 (modificato)
Posa di corrimano/maniglione

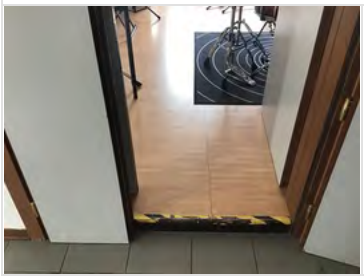
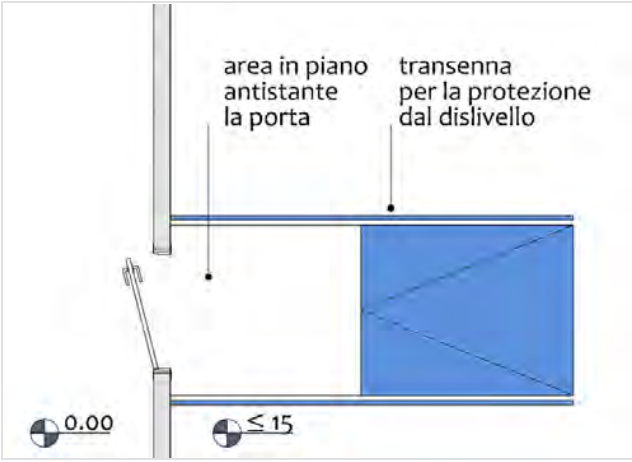
EDIFICIO | VANO GENERICO | DISLIVELLO

Altezza	10	≤ 2,5 cm
Dimensioni	X 118,00 cm	Y --
Materiale	--

PS1349 (modificato)
Realizzazione di rampa inserita nella pavimentazione rialzata

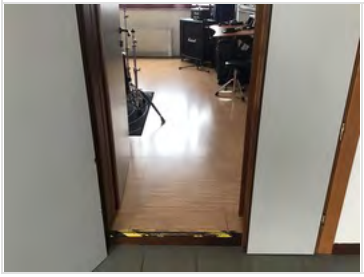
EDIFICIO | VANO GENERICO | DISLIVELLO

Altezza	10	≤ 2,5 cm
Dimensioni	X 118,00 cm	Y --
Materiale	--
