PEBA comune di udine > CUSSIGNACCO > Via Veneto

Rilevatore **0130**
Data Rilievo **29 Maggio 2025**
Ultimo aggiornamento scheda: 15 Settembre 2025

ID Scheda
E 00FF5-01371

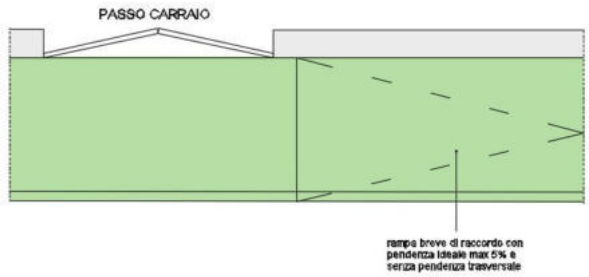
Altezza	20	≤ 2,5 cm
Dimensioni	X 55,00 cm	Y 350,00 cm
Materiale	Calcestruzzo

Note relative al rilievo
--

Criticità risolvibile mediante soluzione della criticità n 00FF5-01370.

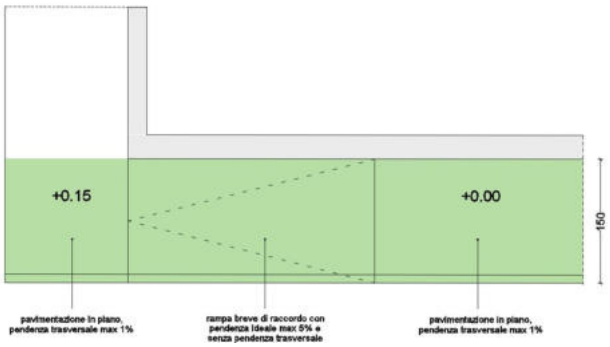
Rilevatore **0130** Data Rilievo **29 Maggio 2025** Ultimo aggiornamento scheda: 15 Settembre 2025	Indirizzo **Via Veneto 198, Udine**	LIV. di priorità **1**	ID Scheda **E 00FF5-01372**

Larghezza	55	≥ 90cm
Dimensioni	X 55,00 cm	Y 350,00 cm
Materiale	Calcestruzzo

Note relative al rilievo
Marciapiede privato.

(modificato)
Allargamento del marciapiede e rifacimento pendenze

Allargamento del marciapiede, in materiale analogo all'esistente. Larghezza min 150 cm, pendenza trasversale max 1%, dislivello da sede stradale max 15 cm. Eventuali rampe di raccordo alla sede stradale per passo carraio o attraversamento devono essere conformi alle prescrizioni dell'Abaco. Realizzazione di rampa di raccordo in materiale analogo all'esistente con riduzione della pendenza longitudinale in base alle caratteristiche del contesto, da collegare a raso e senza discontinuità alle pavimentazioni adiacenti, incluse demolizioni e ripristini. Pendenza longitudinale max 5% (8% in caso di impossibilità), priva di pendenza trasversale.

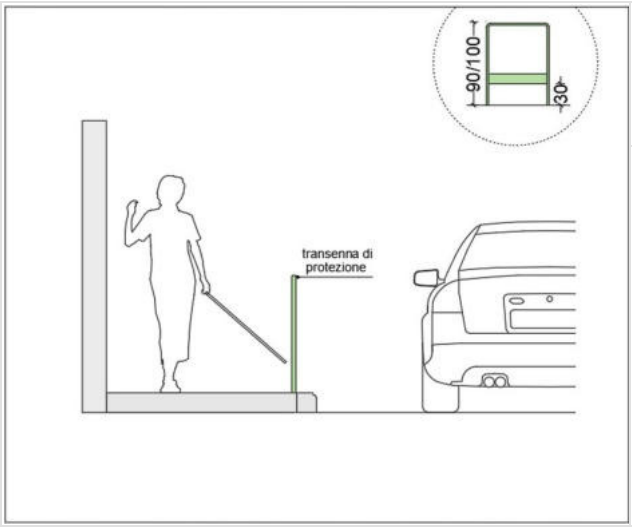
ID Scheda
E 00FF5-01373

ITINERARIO PEDONALE | PERCORSO PEDONALE | DISLIVELLO

Altezza	6	≤ 2,5 cm
Dimensioni	X --	Y 2520,00 cm
Materiale	Calcestruzzo

Note relative al rilievo
Dislivello tra area pubblica e marciapiede privato.

(modificato)
Posa di transenne

Posa di transenne di protezione, dotate di elementi trasversali continui a 30 cm da terra, per la riconoscibilità del percorso pedonale in area pericolosa.

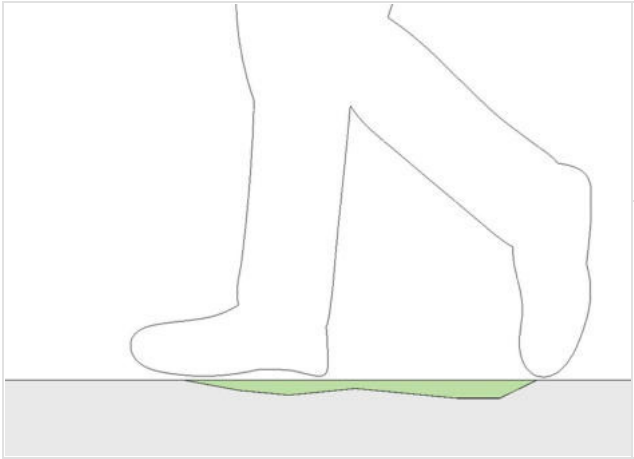
Rilevatore **0130** Data Rilievo **29 Maggio 2025** Ultimo aggiornamento scheda: 15 Settembre 2025	Indirizzo **Via Veneto 186, Udine**	LIV. di priorità **2**	ID Scheda **E 00FF5-01374**

Sconnessioni	Si	
Dimensioni	X 100,00 cm	Y 2520,00 cm
Materiale	Calcestruzzo

PS1739
Riparazione della pavimentazione

Rifacimento del sottofondo e della pavimentazione con materiale analogo all'esistente per il ripristino della planarità del piano di calpestio, da raccordare a raso e senza discontinuità alle pavimentazioni adiacenti, incluse demolizioni e ripristini.

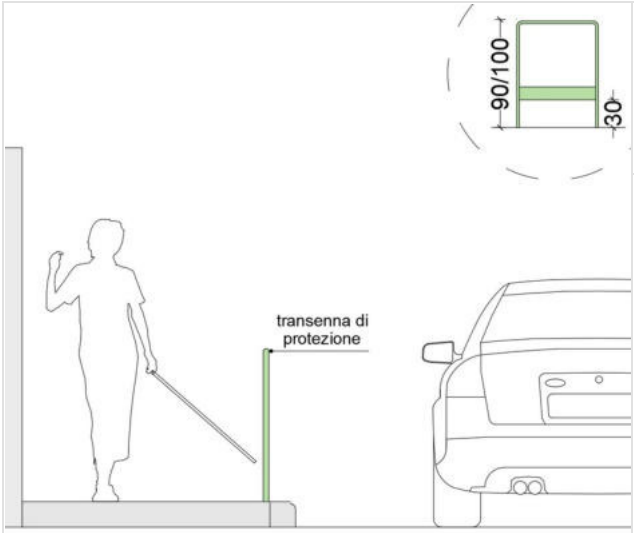
ID Scheda
E 00FF5-01375

ITINERARIO PEDONALE | PERCORSO PEDONALE | ARREDO URBANO

Inadeguato	Si	
Dimensioni	X --	Y 800,00 cm
Materiale	Metallo

Note relative al rilievo
Transenna non percepibile da persone con disabilità visiva e posta a confine tra la proprietà pubblica e quella privata.

PS1885 (modificato)
Sostituzione dell'elemento esistente con transenne

Rimozione dell'elemento esistente e posa di transenne di protezione, dotate di elementi trasversali continui a 30 cm da terra, per la riconoscibilità del percorso pedonale in area pericolosa.

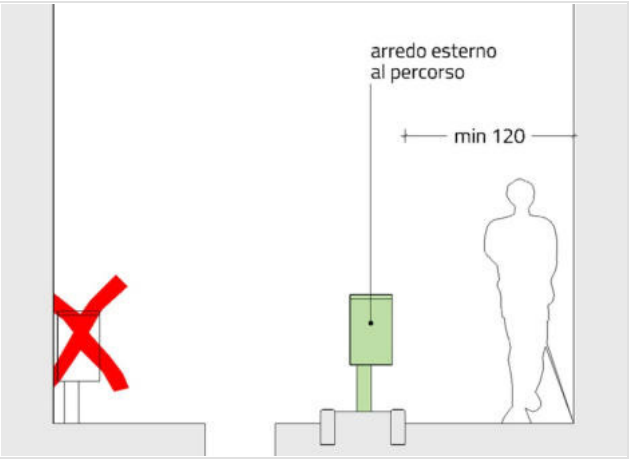
Rilevatore **0130** Data Rilievo **29 Maggio 2025** Ultimo aggiornamento scheda: 15 Settembre 2025	Indirizzo **Via Veneto 174, Udine**	LIV. di priorità **3**	ID Scheda **E 00FF5-01376**

Cestino/cassonetto	Si	
Dimensioni	X --	Y --
Materiale	Metallo

Note relative al rilievo
Cestino di dimensione 45 × 35 cm altezza totale 100 cm altezza libera da terra 32 cm.

PS1808
Spostamento in area esterna al percorso pedonale

Spostamento del cestino in area esterna ai percorsi pedonali, inclusa eliminazione e rifacimento del plinto interrato.
Larghezza libera di passaggio ottimale 120 cm. Accettabile 90 cm in caso di impossibilità.

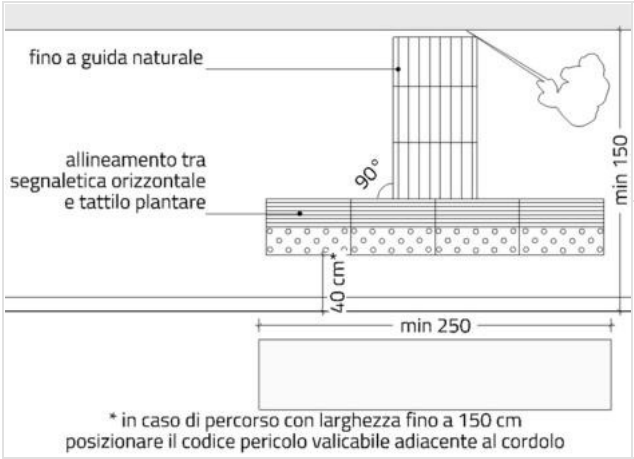
ID Scheda
E 00FF5-01377

Non coerente o interrotta	Si	
Dimensioni	X --	Y --
Materiale	Calcestruzzo

Note relative al rilievo
Il codice di pericolo valicabile attualmente presente non copre l'intera larghezza delle strisce pedonali. Larghezza del segnale di pericolo valicabile di 120 cm , larghezza delle strisce pedonali di 300 cm.

(modificato)
Posa di segnaletica tattilo plantare

Posa di moduli tattilo-plantari tipo codice "direzione rettilinea" e "pericolo valicabile" realizzati in materiale idoneo al contesto e a contrasto cromatico rispetto alla pavimentazione, posati a raso e senza discontinuità rispetto alle pavimentazioni adiacenti, incluse demolizioni e ripristini.

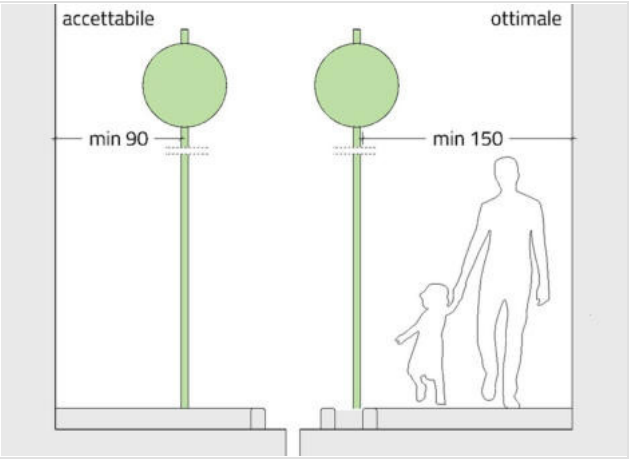
Rilevatore **0130** Data Rilievo **29 Maggio 2025** Ultimo aggiornamento scheda: 15 Settembre 2025	Indirizzo **Via Veneto 168, Udine**	LIV. di priorità **2**	ID Scheda **E 00FF5-01378**

Palo segnaletica	Si	
Dimensioni	X 60,00 cm	Y 60,00 cm
Materiale	Calcestruzzo

Note relative al rilievo
Distanza di 45 cm tra palo (interasse) e muro.

PS1733
Spostamento in area esterna al percorso pedonale

Rimozione del palo di segnaletica verticale e suo riposizionamento in area esterna ai percorsi pedonali, nel rispetto delle prescrizioni del Codice della Strada e del suo Regolamento, inclusa eliminazione e rifacimento del plinto interrato.

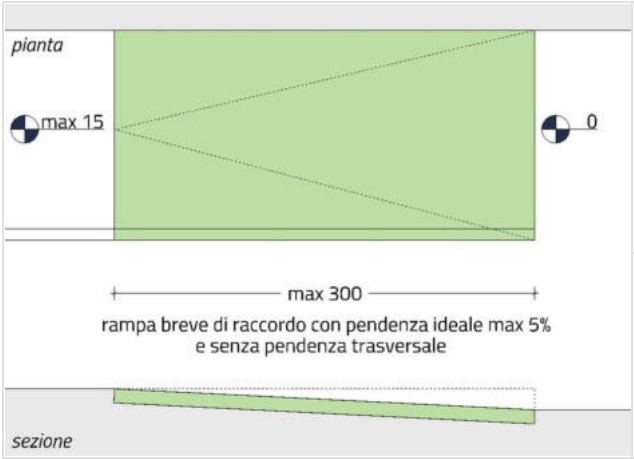
Rilevatore **0130** Data Rilievo **29 Maggio 2025** Ultimo aggiornamento scheda: 15 Settembre 2025	Indirizzo **Via Veneto 166B, Udine**	LIV. di priorità **2**	ID Scheda **E 00FF5-01380**

Pendenza longitudinale	7	≤ 15%
Dimensioni	X 110,00 cm	Y 210,00 cm
Materiale	Porfido a cubetti

Note relative al rilievo
Dislivello di 10 cm.

PS1735
Demolizione della rampa breve di raccordo con pendenza elevata e sua ricostruzione

Rifacimento della rampa di raccordo in materiale analogo all'esistente con riduzione della pendenza longitudinale in base alle caratteristiche del contesto, da collegare a raso e senza discontinuità alle pavimentazioni adiacenti, incluse demolizioni e ripristini. Pendenza longitudinale max 5% (8% in caso di impossibilità), priva di pendenza trasversale.

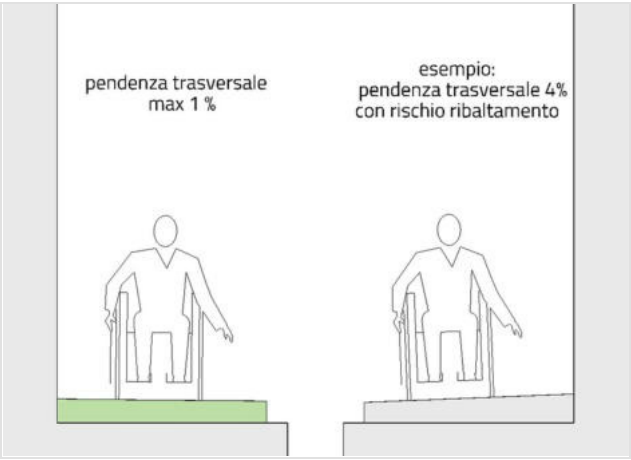
ID Scheda
E 00FF5-01381

Pendenza trasversale	4	≤ 1%
Dimensioni	X 155,00 cm	Y 1000,00 cm
Materiale	Porfido a cubetti

PS1702
Demolizione del marciapiede e ricostruzione

Rifacimento della pavimentazione del percorso o del marciapiede in materiale analogo all'esistente al fine di ottenere una pendenza trasversale costante max 1%, da raccordare a raso e senza discontinuità alle pavimentazioni adiacenti, incluse demolizioni e ripristini.

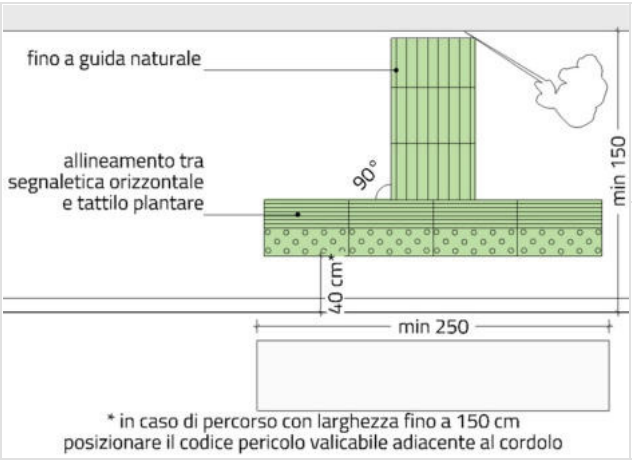
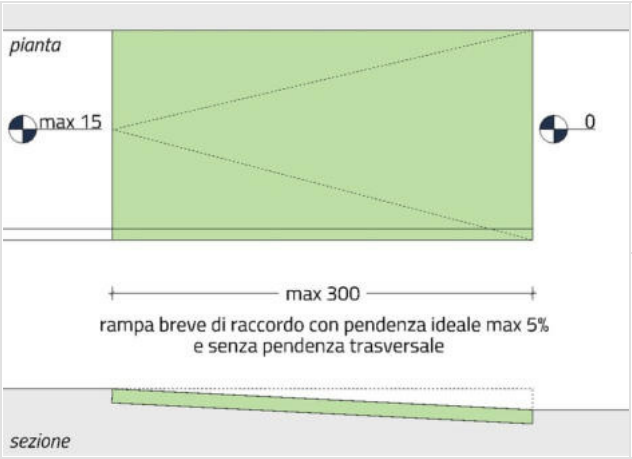
Non coerente o interrotta	Si	
Dimensioni	X --	Y --
Materiale	Calcestruzzo

Il segnale di pericolo valicabile attualmente presente non ha la stessa larghezza delle strisce pedonali. Larghezza del codice di pericolo valicabile di 120 cm , larghezza delle strisce di 300 cm. Il codice di direzione rettilinea non prosegue fino a raggiungimento della guida naturale.

PS1735
Demolizione della rampa breve di raccordo con pendenza elevata e sua ricostruzione

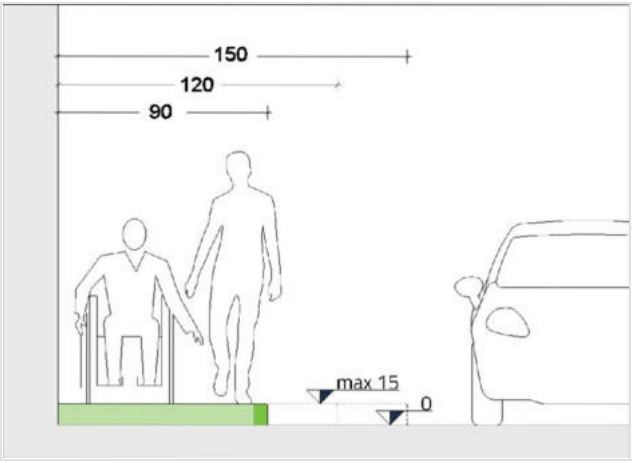
Ripiano orizzontale - Assenza	Si	
Dimensioni	X 90,00 cm	Y 4000,00 cm
Materiale	Pietra a cubetti

PS1749 (modificato)
Realizzazione di nuovo marciapiede

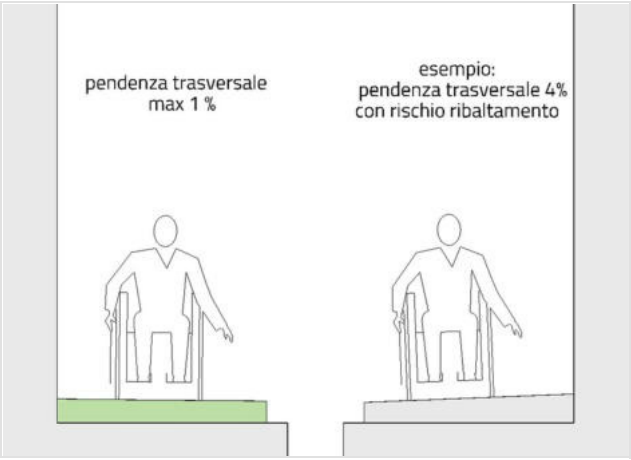
Pendenza trasversale	4	≤ 1%
Dimensioni	X 220,00 cm	Y 1100,00 cm
Materiale	Calcestruzzo

PS1702 (modificato)
Demolizione del marciapiede e ricostruzione

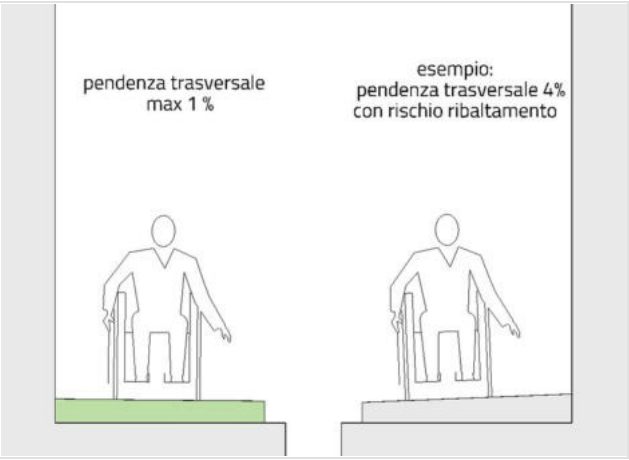
Pendenza trasversale	3	≤ 1%
Dimensioni	X 170,00 cm	Y 1700,00 cm
Materiale	Porfido a cubetti

PS1702
Demolizione del marciapiede e ricostruzione

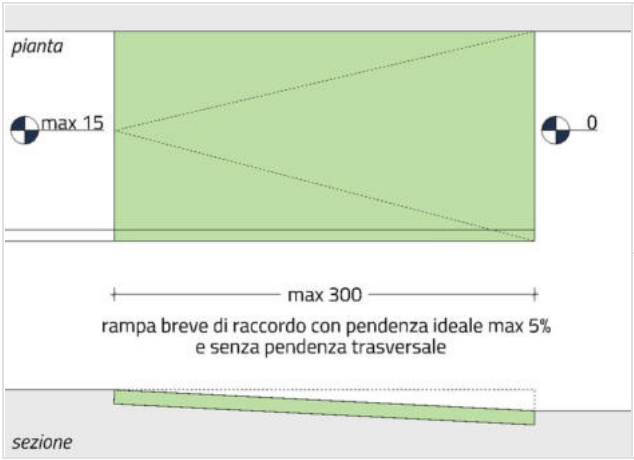
Rilevatore **0130** Data Rilievo **27 Maggio 2025** Ultimo aggiornamento scheda: 15 Settembre 2025	Indirizzo **Piazza Giovanni XXIII 18, Udine**	LIV. di priorità **2**	ID Scheda **E 00FF5-01089**

ITINERARIO PEDONALE | PERCORSO PEDONALE

Pendenza longitudinale	7	≤ 5% – ammessa fino a ≤12% in caso di adeguamento
Dimensioni	X 135,00 cm	Y 290,00 cm
Materiale	Porfido a cubetti

Note relative al rilievo
Dislivello di 7 cm.

(modificato)
Demolizione della rampa breve di raccordo con pendenza elevata e sua ricostruzione

Rifacimento della rampa di raccordo in materiale analogo all'esistente con riduzione della pendenza longitudinale in base alle caratteristiche del contesto, da collegare a raso e senza discontinuità alle pavimentazioni adiacenti, incluse demolizioni e ripristini. Pendenza longitudinale max 5% (8% in caso di impossibilità), priva di pendenza trasversale.

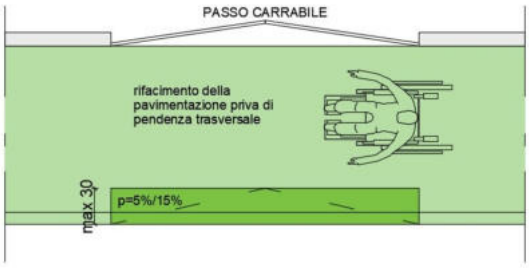
Rilevatore **0130** Data Rilievo **27 Maggio 2025** Ultimo aggiornamento scheda: 15 Settembre 2025	Indirizzo **Piazza Giovanni XXIII 18, Udine**	LIV. di priorità **2**	ID Scheda **E 00FF5-01092**

ITINERARIO PEDONALE | PERCORSO PEDONALE | **RAMPA BREVE DI RACCORDO**

Pendenza longitudinale	10	≤ 15%
Dimensioni	X 125,00 cm	Y 150,00 cm
Materiale	Porfido a cubetti

Note relative al rilievo
Dislivello di 10 cm.

(modificato)
Soluzione già valutata

Criticità risolvibile mediante soluzione della criticità n 00FF5-01093.

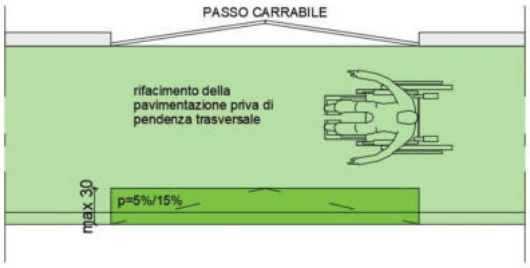
Rilevatore **0130** Data Rilievo **27 Maggio 2025** Ultimo aggiornamento scheda: 15 Settembre 2025	Indirizzo **Piazza Giovanni XXIII 18, Udine**	LIV. di priorità **2**	ID Scheda **E 00FF5-01093**

ITINERARIO PEDONALE | PERCORSO PEDONALE

Pendenza trasversale	3	≤ 1%
Dimensioni	X 125,00 cm	Y 350,00 cm
Materiale	Porfido a cubetti

PS1786 (modificato)
Rifacimento del tratto di percorso con pendenze dovute al passo carraio

Vista la presenza di un accesso pedonale ad abitazione in prossimità della rampa, e quindi l'impossibilità di allungarla per ridurre la pendenza, si suggerisce il rifacimento del tratto di percorso con pendenze dovute al passo carraio mediante realizzazione di marciapiede in continuità con i tratti adiacenti ed in medesimo materiale. Realizzazione di rampa carrabile in cls con larghezza max 30 cm, incluse demolizioni e ripristini. Compreso raccordo con altri livelli. Larghezza percorso min 90 cm, pendenza trasversale max 1%.

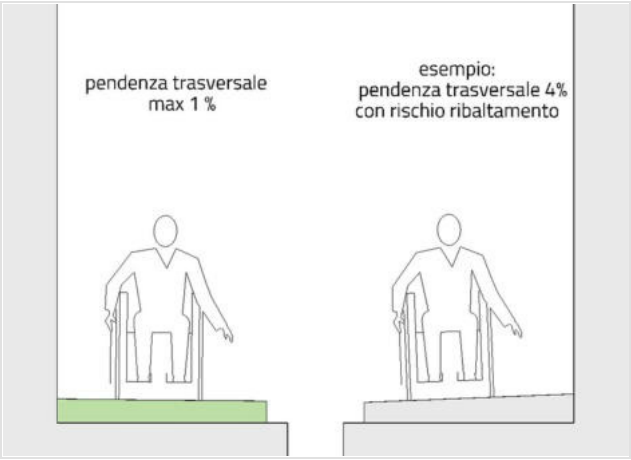
Rilevatore **0130** Data Rilievo **27 Maggio 2025** Ultimo aggiornamento scheda: 15 Settembre 2025	Indirizzo **Piazza Giovanni XXIII 17-14, Udine**	LIV. di priorità **2**	ID Scheda **E 00FF5-01095**

ITINERARIO PEDONALE | PERCORSO PEDONALE

Pendenza trasversale	5	≤ 1%
Dimensioni	X 125,00 cm	Y 4630,00 cm
Materiale	Porfido a cubetti

PS1702
Demolizione del marciapiede e ricostruzione

Rifacimento della pavimentazione del percorso o del marciapiede in materiale analogo all'esistente al fine di ottenere una pendenza trasversale costante max 1%, da raccordare a raso e senza discontinuità alle pavimentazioni adiacenti, incluse demolizioni e ripristini.

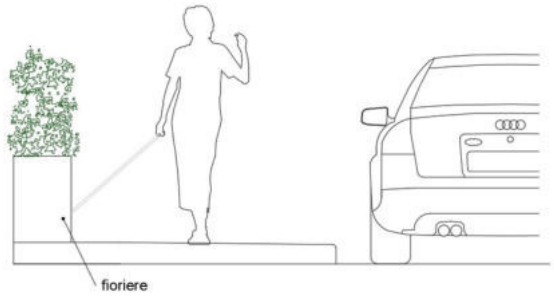
Rilevatore **0130** Data Rilievo **27 Maggio 2025** Ultimo aggiornamento scheda: 15 Settembre 2025	Indirizzo **Piazza Giovanni XXIII 16-14, Udine**	LIV. di priorità **1**	ID Scheda **E 00FF5-01096**

ITINERARIO PEDONALE | PERCORSO PEDONALE | ARREDO URBANO

Assenza	Si	
Dimensioni	X --	Y 2940,00 cm
Materiale	--

Note relative al rilievo
Assenza di guida naturale.

(modificato)
Posa di fioriere o di arredo urbano

Posizionamento di fioriere o di elementi di arredo urbano che fungano da guida naturale per le persone con disabilità visiva lungo il percorso che affianca l'attività privata di ristorazione.

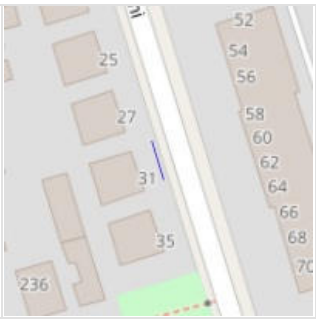
ITINERARIO PEDONALE | PERCORSO PEDONALE

Pendenza trasversale	6	≤ 1%
Dimensioni	X 200,00 cm	Y 960,00 cm
Materiale	Porfido a cubetti

PS1702
Demolizione del marciapiede e ricostruzione

Rifacimento della pavimentazione del percorso o del marciapiede in materiale analogo all'esistente al fine di ottenere una pendenza trasversale costante max 1%, da raccordare a raso e senza discontinuità alle pavimentazioni adiacenti, incluse demolizioni e ripristini.

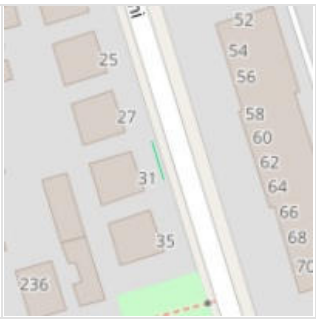
ITINERARIO PEDONALE | PERCORSO PEDONALE | PAVIMENTAZIONE

Sconnessioni	Si	
Dimensioni	X 200,00 cm	Y 960,00 cm
Materiale	Porfido a cubetti

Criticità risolvibile mediante soluzione della criticità n 00FF5-01213.

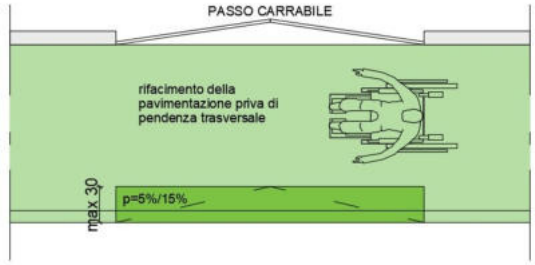
ITINERARIO PEDONALE | PERCORSO PEDONALE

Pendenza trasversale	7	≤ 1%
Dimensioni	X 200,00 cm	Y 590,00 cm
Materiale	Porfido a cubetti

PS1823
Rifacimento del tratto di percorso con pendenze dovute al passo carraio

Rifacimento del tratto di percorso con pendenze dovute al passo carraio mediante realizzazione di marciapiede in continuità con i tratti adiacenti ed in medesimo materiale. Realizzazione lungo la carreggiata di rampa carrabile in cls con larghezza max 30 cm, incluse demolizioni e ripristini. Compreso raccordo con altri livelli.

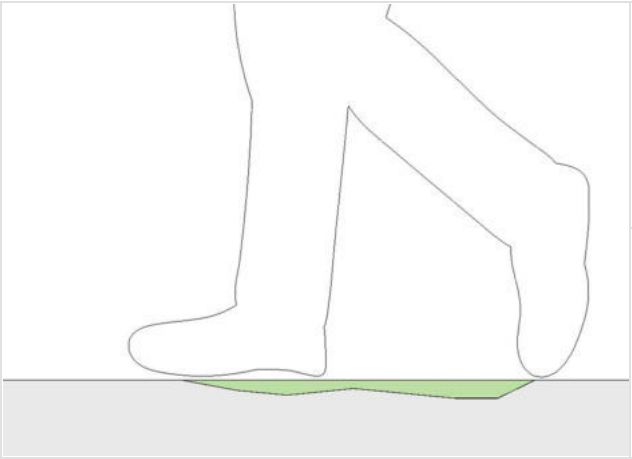
ITINERARIO PEDONALE | PERCORSO PEDONALE | PAVIMENTAZIONE

Sconnessioni	Si	
Dimensioni	X 200,00 cm	Y 960,00 cm
Materiale	Porfido a cubetti

PS1738 (modificato)
Riparazione puntuale

Rifacimento puntuale del sottofondo e della pavimentazione con materiale analogo all'esistente per il ripristino della planarità del piano di calpestio, da raccordare a raso e senza discontinuità alle pavimentazioni adiacenti, incluse demolizioni e ripristini. Sostituzione dei cordoli danneggiati con altri dello stesso materiale e forma, in continuità con quelli esistenti.

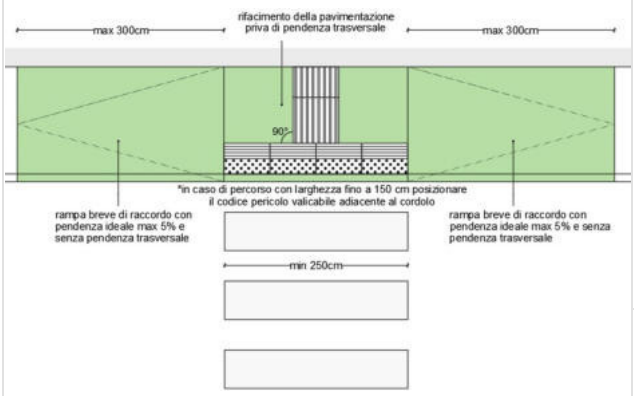
ITINERARIO PEDONALE | PERCORSO PEDONALE

Pendenza trasversale	4	≤ 1%
Dimensioni	X 200,00 cm	Y 410,00 cm
Materiale	Porfido a cubetti

(modificato)
Rifacimento del tratto di percorso con realizzazione di brevi rampe laterali, posa di moduli tattilo-plantari

Rifacimento del tratto di percorso con realizzazione di brevi rampe laterali in materiale analogo all'esistente, da raccordare a raso e senza discontinuità alle pavimentazioni adiacenti, incluse demolizioni e ripristini. Rampe con pendenza longitudinale max 5% (8% in caso di impossibilità), prive di pendenza trasversale. Posa di segnaletica tattilo-plantare conforme all'Abaco e di segnaletica verticale ed orizzontale conformi alle prescrizioni del Codice della Strada ed al suo Regolamento, incluse demolizioni e ripristini.

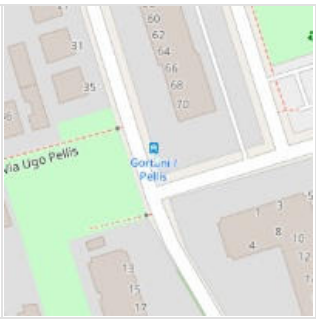
ITINERARIO PEDONALE | PERCORSO PEDONALE

Larghezza	83	≥ 90cm
Dimensioni	X 83,00 cm	Y 150,00 cm
Materiale	Porfido a cubetti

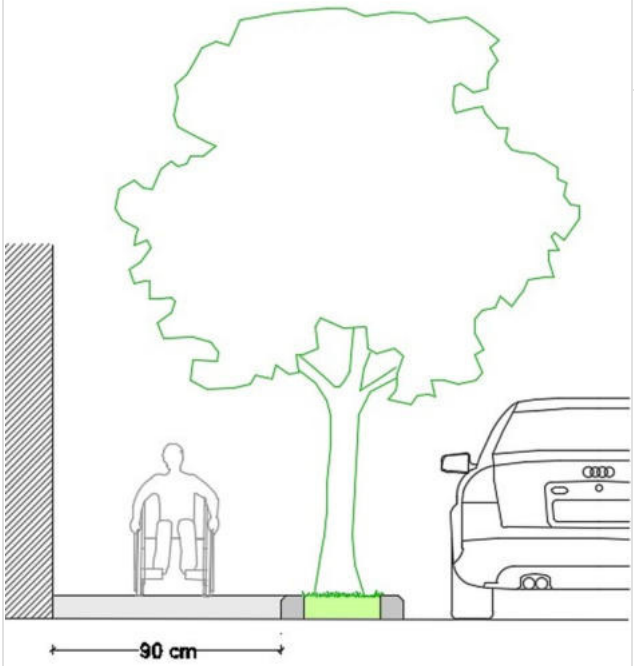
Il percorso pedonale è dotato di aiuole che riducono la larghezza di passaggio. Larghezza totale del marciapiede 200 cm.

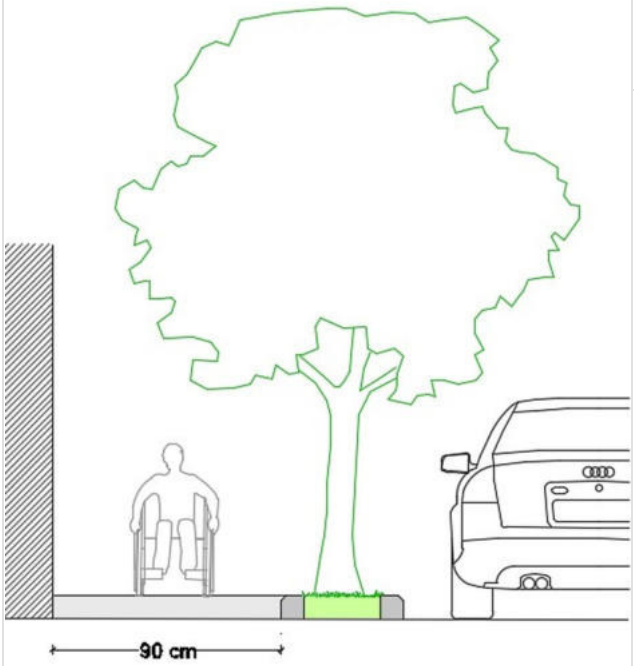
Larghezza	83	≥ 90cm
Dimensioni	X 83,00 cm	Y 150,00 cm
Materiale	Porfido a cubetti

Il percorso pedonale è dotato di aiuole che riducono la larghezza di passaggio. Larghezza totale del marciapiede 200 cm.

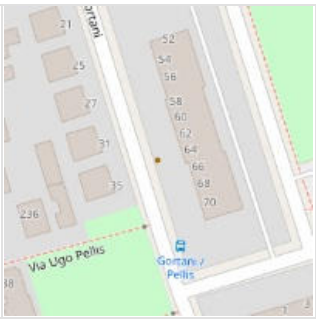
ITINERARIO PEDONALE | PERCORSO PEDONALE

Larghezza	83	≥ 90cm
Dimensioni	X 83,00 cm	Y 150,00 cm
Materiale	Porfido a cubetti

Note relative al rilievo
Il percorso pedonale è dotato di aiuole che riducono la larghezza di passaggio. Larghezza totale del marciapiede 200 cm.

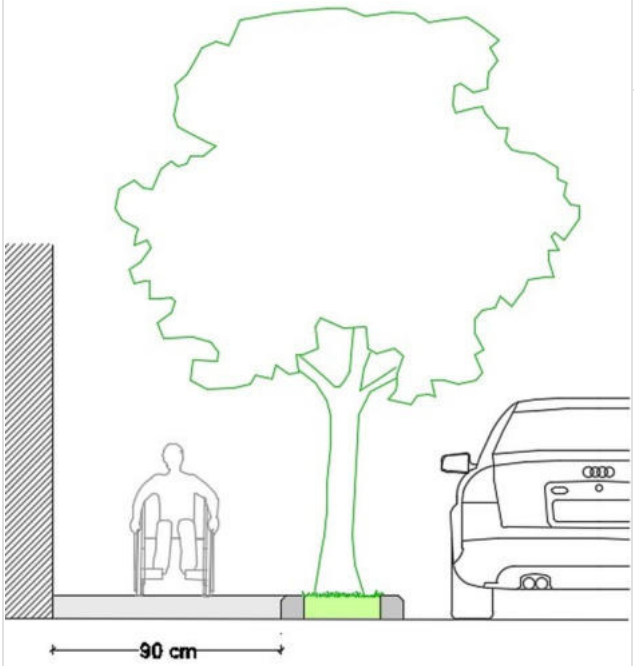
Larghezza	88	≥ 90cm
Dimensioni	X 88,00 cm	Y 150,00 cm
Materiale	Porfido a cubetti

Il percorso pedonale è dotato di aiuole che riducono la larghezza di passaggio. Larghezza totale del marciapiede 200 cm.

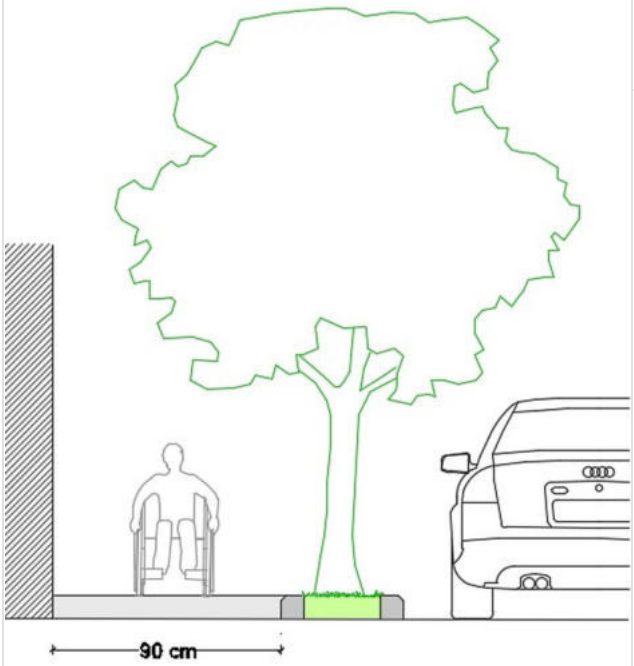
Larghezza	83	≥ 90cm
Dimensioni	X 83,00 cm	Y 150,00 cm
Materiale	Porfido a cubetti

Il percorso pedonale è dotato di aiuole che riducono la larghezza di passaggio. Larghezza totale del marciapiede 200 cm.

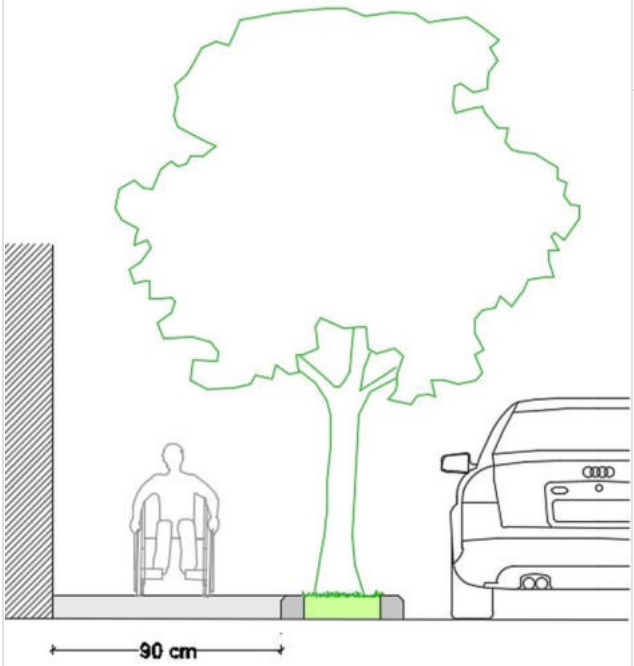
Larghezza	84	≥ 90cm
Dimensioni	X 84,00 cm	Y 150,00 cm
Materiale	Porfido a cubetti

Il percorso pedonale è dotato di aiuole che riducono la larghezza di passaggio. Larghezza totale del marciapiede 200 cm.

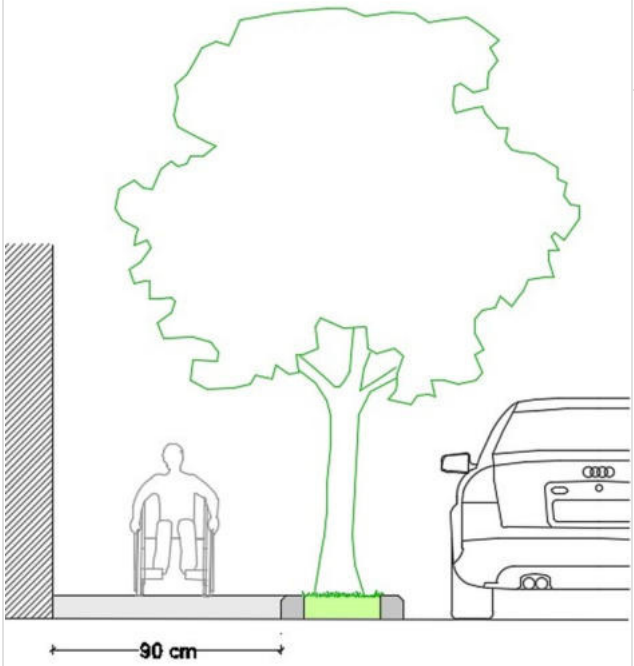
Larghezza	84	≥ 90cm
Dimensioni	X 84,00 cm	Y 150,00 cm
Materiale	Porfido a cubetti

Il percorso pedonale è dotato di aiuole che riducono la larghezza di passaggio. Larghezza totale del marciapiede 200 cm.

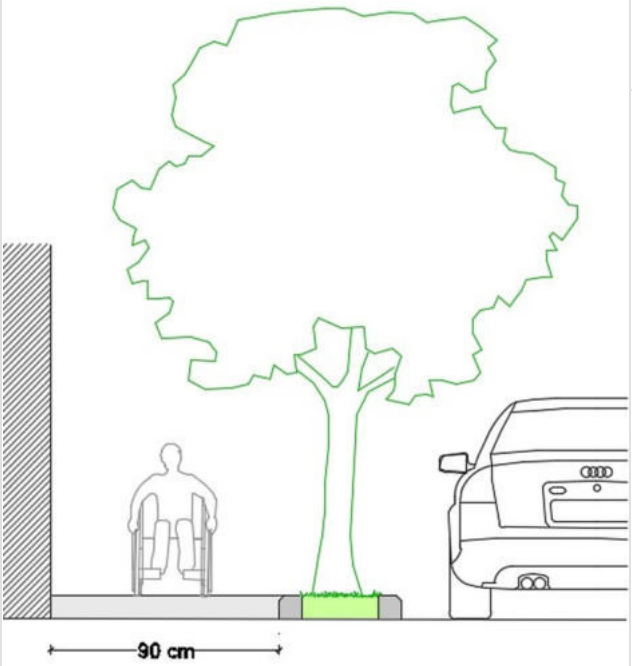
Larghezza	84	≥ 90cm
Dimensioni	X 84,00 cm	Y 150,00 cm
Materiale	Porfido a cubetti

Il percorso pedonale è dotato di aiuole che riducono la larghezza di passaggio. Larghezza totale del marciapiede 200 cm.

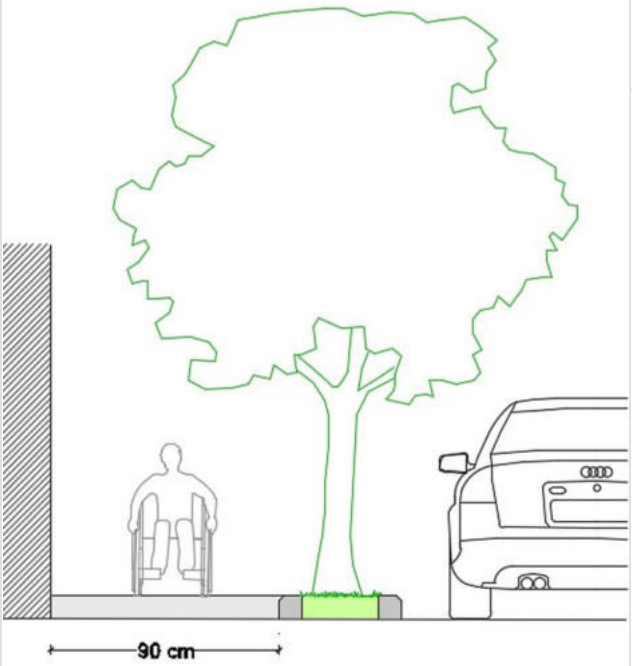
Larghezza	84	≥ 90cm
Dimensioni	X 84,00 cm	Y 150,00 cm
Materiale	Porfido a cubetti

Il percorso pedonale è dotato di aiuole che riducono la larghezza di passaggio. Larghezza totale del marciapiede 200 cm.

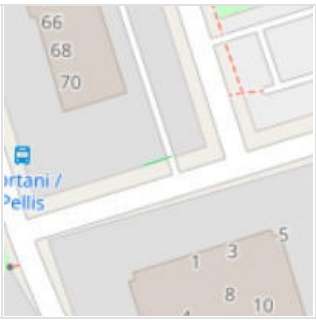
ITINERARIO PEDONALE | ATTRAVERSAMENTO PEDONALE

Assenza	Si	
Dimensioni	X 310,00 cm	Y 800,00 cm
Materiale	Asfalto

Note relative al rilievo
Larghezza del marciapiede di 180 cm. Dislivello di 12 cm. Larghezza della sede stradale di 800 cm

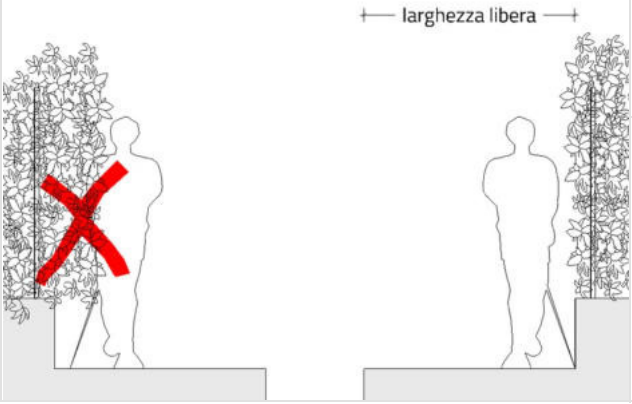
Rilevatore **0130** Data Rilievo **28 Maggio 2025** Ultimo aggiornamento scheda: 15 Settembre 2025	Indirizzo **Via Luigi Spezzotti 20, Udine**	LIV. di priorità **2**	ID Scheda **E 00FF5-01262**

ITINERARIO PEDONALE | PERCORSO PEDONALE | OSTACOLO VERTICALE

Vegetazione	Si	
Dimensioni	X --	Y 4700,00 cm
Materiale	--

PS1700 (modificato)
Potatura della vegetazione

Potatura della vegetazione che valica l'area di pertinenza privata. Si suggerisce l'attivazione di una procedura di monitoraggio periodico con comunicazione al proprietario per sollecitare l'esecuzione dell'intervento.

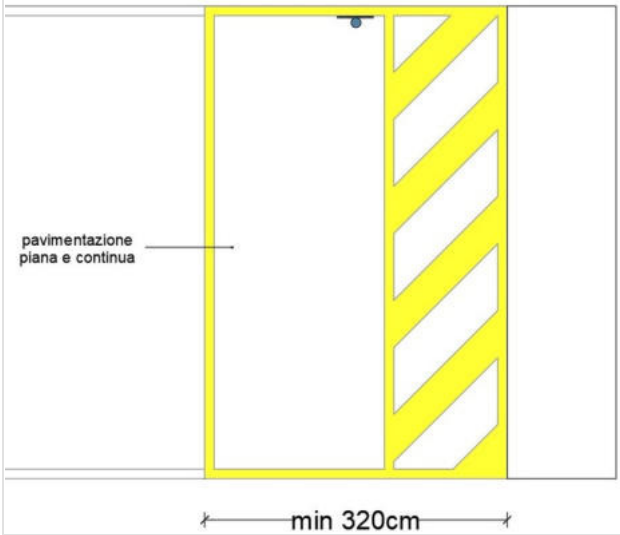
Rilevatore	Indirizzo	LIV. di priorità	ID Scheda
Rilevatore **0130** Data Rilievo **28 Maggio 2025** Ultimo aggiornamento scheda: 15 Settembre 2025	Indirizzo **Via Luigi Spezzotti, Udine**	1	E **00FF5-01273**

ITINERARIO PEDONALE | STALLO RISERVATO

Assenza	Si	
Dimensioni	X 320,00 cm	Y 500,00 cm
Materiale	Asfalto

Note relative al rilievo
Assenza di stallo riservato.

PS1839 (modificato)
Realizzazione di stallo riservato a persone con disabilità (a pettine)

Realizzazione di stallo riservato a persone con disabilità con pavimentazione piana e continua, segnaletica verticale ed orizzontale come da prescrizioni del Codice della Strada e del suo Regolamento, collegamento al percorso pedonale a raso o mediante breve rampa di raccordo.

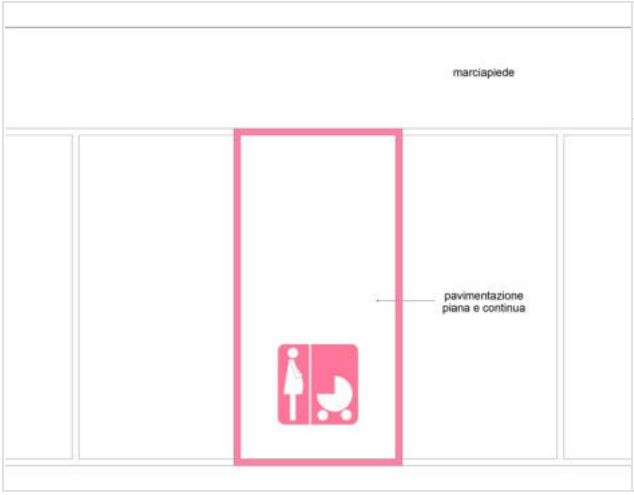
Rilevatore **0130** Data Rilievo **28 Maggio 2025** Ultimo aggiornamento scheda: 15 Settembre 2025	Indirizzo **Via Luigi Spezzotti, Udine**	LIV. di priorità **1**	ID Scheda **E 00FF5-01274**

ITINERARIO PEDONALE | STALLO RISERVATO

Assenza	Si	
Dimensioni	X 320,00 cm	Y 500,00 cm
Materiale	Asfalto

Note relative al rilievo
Assenza di stallo rosa riservato.

PS1839 (modificato)
Realizzazione di stallo rosa riservato

Realizzazione di stallo rosa riservato.

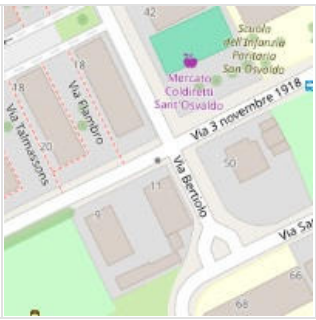
ITINERARIO PEDONALE | PERCORSO PEDONALE | OSTACOLO VERTICALE

Palo segnaletica	Si	
Dimensioni	X --	Y --
Materiale	Metallo

Note relative al rilievo
Il palo riduce la larghezza di passaggio a 85 cm.

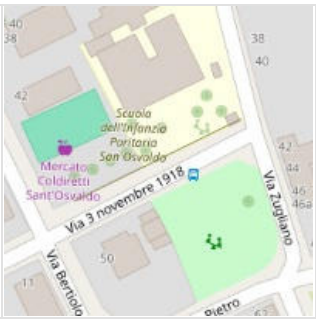
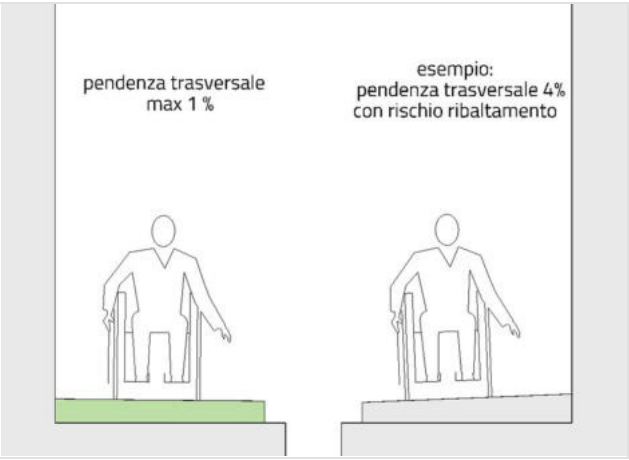
ITINERARIO PEDONALE | PERCORSO PEDONALE

Pendenza trasversale	4	≤ 1%
Dimensioni	X 200,00 cm	Y 6350,00 cm
Materiale	Porfido a cubetti

PS1702
Demolizione del marciapiede e ricostruzione

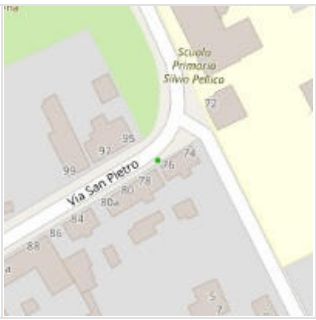
ITINERARIO PEDONALE | PERCORSO PEDONALE | OSTACOLO ORIZZONTALE

Risalti/incasso	Si	
Dimensioni	X 13,00 cm	Y 13,00 cm
Materiale	Calcestruzzo

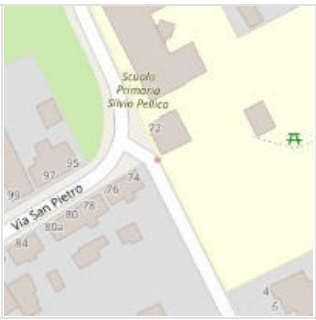
ITINERARIO PEDONALE | ATTRAVERSAMENTO PEDONALE

Assenza	Si	
Dimensioni	X 300,00 cm	Y 650,00 cm
Materiale	Pietra a cubetti

Note relative al rilievo
Larghezza del marciapiede di 150 cm. Larghezza della sede stradale di 650 cm. Dislivello di 14 cm.

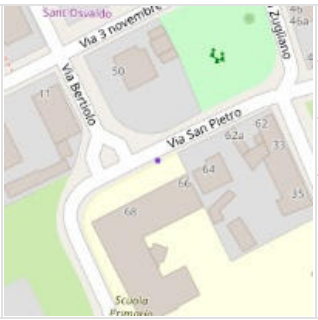
ITINERARIO PEDONALE | PERCORSO PEDONALE | PAVIMENTAZIONE

Sconnessioni	Si	
Dimensioni	X 110,00 cm	Y 330,00 cm
Materiale	Pietra a cubetti

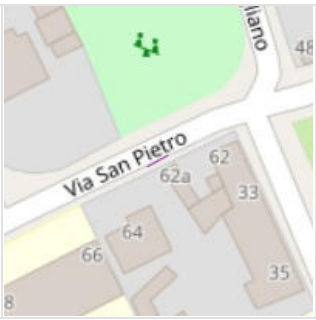
Rilevatore **0130** Data Rilievo **03 Giugno 2025** Ultimo aggiornamento scheda: 26 Settembre 2025	Indirizzo **Via San Pietro 62/A, Udine**	LIV. di priorità **2**	ID Scheda **E 00FF5-01508**

ITINERARIO PEDONALE | PERCORSO PEDONALE

Pendenza trasversale	5	≤ 1%
Dimensioni	X 200,00 cm	Y 560,00 cm
Materiale	Pietra a cubetti

PS1823
Rifacimento del tratto di percorso con pendenze dovute al passo carraio

Rifacimento del tratto di percorso con pendenze dovute al passo carraio mediante realizzazione di marciapiede in continuità con i tratti adiacenti ed in medesimo materiale. Realizzazione lungo la carreggiata di rampa carrabile in cls con larghezza max 30 cm, incluse demolizioni e ripristini. Compreso raccordo con altri livelli.

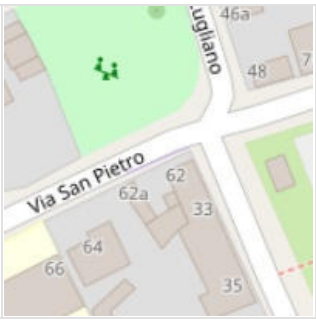
Rilevatore **0130** Data Rilievo **03 Giugno 2025** Ultimo aggiornamento scheda: 09 Settembre 2025	Indirizzo **Via San Pietro 62/A, Udine**	LIV. di priorità **2**	ID Scheda **E 00FF5-01509**

ITINERARIO PEDONALE | PERCORSO PEDONALE

Pendenza trasversale	3	≤ 1%
Dimensioni	X 200,00 cm	Y 1430,00 cm
Materiale	Pietra a cubetti

PS1702
Demolizione del marciapiede e ricostruzione

Rifacimento della pavimentazione del percorso o del marciapiede in materiale analogo all'esistente al fine di ottenere una pendenza trasversale costante max 1%, da raccordare a raso e senza discontinuità alle pavimentazioni adiacenti, incluse demolizioni e ripristini.

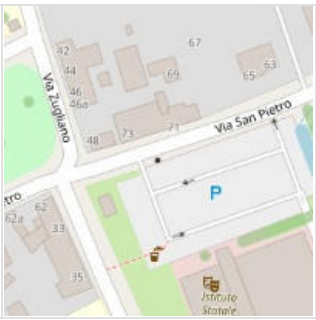
Rilevatore **0130** Data Rilievo **04 Giugno 2025** Ultimo aggiornamento scheda: 09 Settembre 2025	Indirizzo **Via San Pietro 73, Udine**	LIV. di priorità **1**	ID Scheda **E 00FF5-01538**

ITINERARIO PEDONALE | ATTRAVERSAMENTO PEDONALE | SEGNALETICA TATTILO PLANTARE

Assenza	Si	
Dimensioni	X 300,00 cm	Y 200,00 cm
Materiale	Porfido a cubetti

Criticità risolvibile mediante soluzione della criticità n 00FF5-01539.

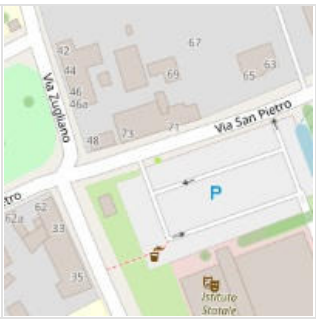
Rilevatore **0130** Data Rilievo **04 Giugno 2025** Ultimo aggiornamento scheda: 26 Settembre 2025	Indirizzo **Via San Pietro 73, Udine**	LIV. di priorità **1**	ID Scheda **E 00FF5-01539**

ITINERARIO PEDONALE | ATTRAVERSAMENTO PEDONALE | **DISLIVELLO**

Altezza	**13**	≤ 2,5 cm
Dimensioni	**X 300,00 cm**	**Y --**
Materiale	**Porfido a cubetti**

P0822 (modificato)
Demolizione di area antistante l'attraversamento per realizzarla in quota con l'area carrabile e di parte del marciapiede per realizzare brevi rampe di raccordo

Rifacimento del tratto di percorso con realizzazione di brevi rampe laterali in materiale analogo all'esistente, da raccordare a raso e senza discontinuità alle pavimentazioni adiacenti, incluse demolizioni e ripristini. Rampe con pendenza longitudinale max 5% (8% in caso di impossibilità), prive di pendenza trasversale. Posa di segnaletica tattilo-plantare conforme all'Abaco e di segnaletica verticale ed orizzontale conformi alle prescrizioni del Codice della Strada ed al suo Regolamento, incluse demolizioni e ripristini.

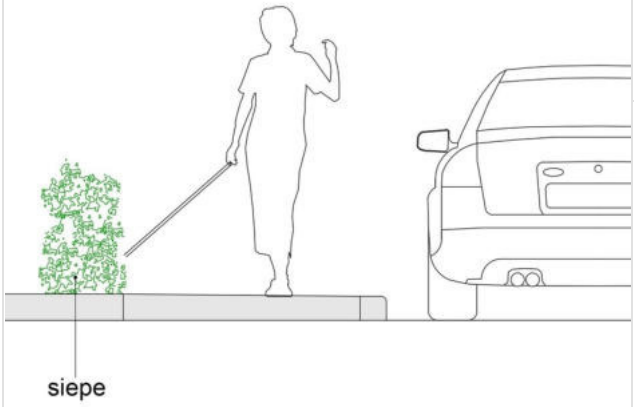
Rilevatore **0130** Data Rilievo **04 Giugno 2025** Ultimo aggiornamento scheda: 09 Settembre 2025	Indirizzo **Via San Pietro, Udine**	LIV. di priorità **1**	ID Scheda **E 00FF5-01540**

ITINERARIO PEDONALE | PERCORSO PEDONALE | ARREDO URBANO

Assenza	Si	
Dimensioni	X --	Y 3100,00 cm
Materiale	Pietra a cubetti

Note relative al rilievo
Assenza di guida naturale.

PS1806 (modificato)
Realizzazione di siepe per costituire guida naturale

Realizzazione di siepe per la delimitazione e protezione del percorso pedonale e costituzione di guida naturale.

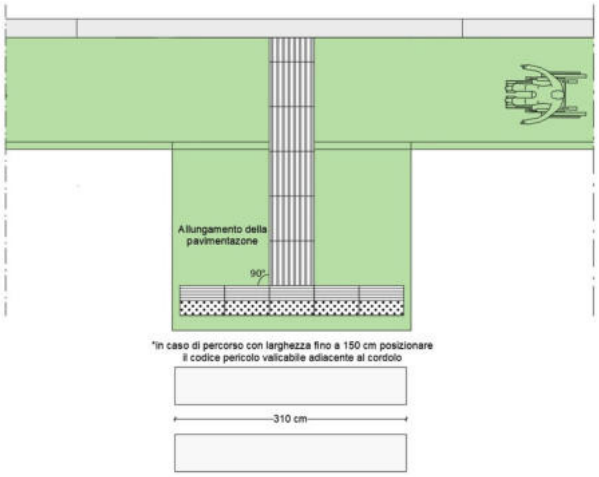
Rilevatore **0130** Data Rilievo **04 Giugno 2025** Ultimo aggiornamento scheda: 26 Settembre 2025	Indirizzo **Via San Pietro 73, Udine**	LIV. di priorità **1**	ID Scheda **E 00FF5-01542**

ITINERARIO PEDONALE | ATTRAVERSAMENTO PEDONALE

Lunghezza	9	≤ 8 m
Dimensioni	X 300,00 cm	Y 870,00 cm
Materiale	Asfalto

P0771 (modificato)
Realizzazione di prolungamento del percorso pedonale, posa di segnaletica tattilo plantare

Realizzazione di un prolungamento del percorso pedonale con contestuale riduzione della lunghezza dell'attraversamento pedonale. Posa di moduli tattilo-plantari tipo codice "direzione rettilinea" e "pericolo valicabile" realizzati in materiale idoneo al contesto e a contrasto cromatico rispetto alla pavimentazione, posati a raso e senza discontinuità rispetto alle pavimentazioni adiacenti, incluse demolizioni e ripristini.

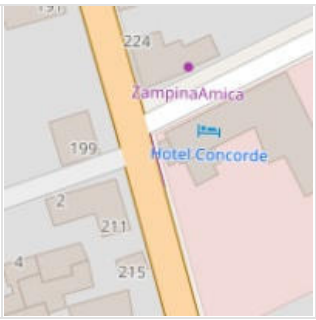
ITINERARIO PEDONALE | PERCORSO PEDONALE

Pendenza trasversale	4	≤ 1%
Dimensioni	X 160,00 cm	Y 1300,00 cm
Materiale	Pietra a cubetti

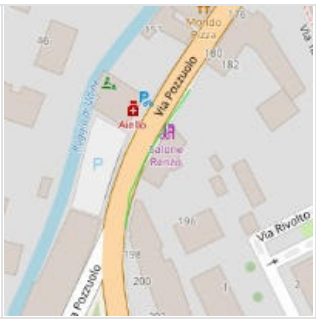
ITINERARIO PEDONALE | PERCORSO PEDONALE

Pendenza trasversale	3	≤ 1%
Dimensioni	X 200,00 cm	Y 5800,00 cm
Materiale	Pietra a cubetti

Note relative al rilievo
Il marciapiede varia da una larghezza di 90 cm ad una larghezza di 290 cm.

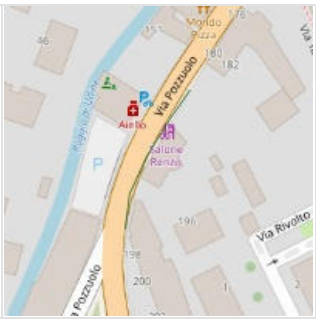
ITINERARIO PEDONALE | PERCORSO PEDONALE | PAVIMENTAZIONE

Sconnessioni	Si	
Dimensioni	X 200,00 cm	Y 5800,00 cm
Materiale	Pietra a cubetti

Note relative al rilievo
Il marciapiede varia da una larghezza di 90 cm ad una larghezza di 290 cm.

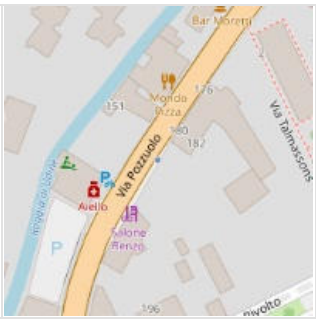
ITINERARIO PEDONALE | PERCORSO PEDONALE | **RAMPA BREVE DI RACCORDO**

Pendenza longitudinale	6	≤ 15%
Dimensioni	X 120,00 cm	Y 150,00 cm
Materiale	Pietra a cubetti

Note relative al rilievo
Dislivello di 13 cm.

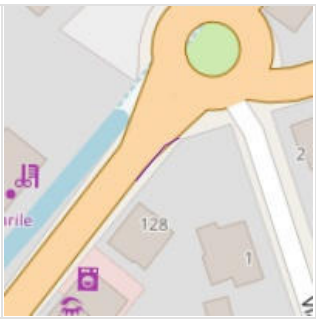
ITINERARIO PEDONALE | PERCORSO PEDONALE

Pendenza trasversale	10	≤ 1%
Dimensioni	X 172,00 cm	Y 1740,00 cm
Materiale	Calcestruzzo

(modificato)
Rifacimento del tratto di percorso con pendenze dovute ai passi carrai e all'attraversamento pedonale

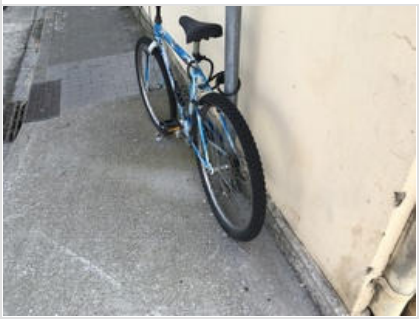
Rilevatore **0130** Data Rilievo **09 Giugno 2025** Ultimo aggiornamento scheda: 10 Settembre 2025	Indirizzo **Via Pozzuolo 114, Udine**	LIV. di priorità **3**	ID Scheda **E 00FF5-01705**

ITINERARIO PEDONALE | PERCORSO PEDONALE | OSTACOLO VERTICALE

Palo segnaletica	Si	
Dimensioni	X --	Y --
Materiale	Calcestruzzo

Note relative al rilievo
Distanza di 6 cm tra palo (interasse) e muro. Larghezza libera di passaggio di 150 cm larghezza totale del marciapiede di 160 cm.

PS1733
Spostamento in area esterna al percorso pedonale

Rimozione del palo di segnaletica verticale e suo riposizionamento in area esterna ai percorsi pedonali, nel rispetto delle prescrizioni del Codice della Strada e del suo Regolamento, inclusa eliminazione e rifacimento del plinto interrato.

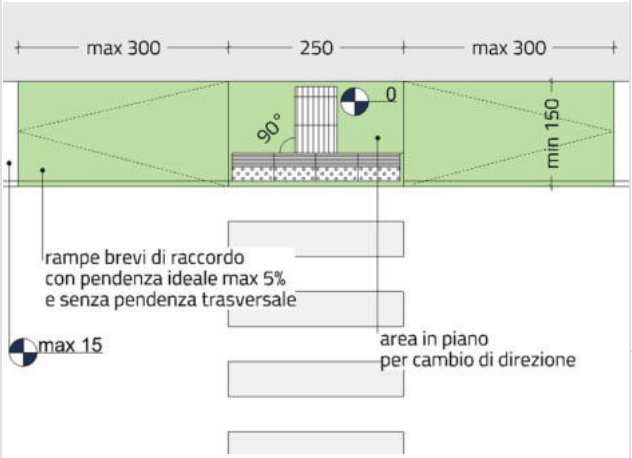
Rilevatore **0130** Data Rilievo **09 Giugno 2025** Ultimo aggiornamento scheda: 26 Settembre 2025	Indirizzo **Via Pozzuolo 114, Udine**	LIV. di priorità **1**	ID Scheda **E 00FF5-01706**

ITINERARIO PEDONALE | ATTRAVERSAMENTO PEDONALE | **DISLIVELLO**

Altezza	**15**	≤ 2,5 cm
Dimensioni	**X 300,00 cm**	Y --
Materiale	**Calcestruzzo**

Note relative al rilievo
Larghezza del marciapiede 115 cm.

(modificato)
Rifacimento del tratto di percorso, comprese rampe di raccordo, e segnaletica tattilo-plantare

Rifacimento del tratto di percorso con realizzazione di brevi rampe laterali in materiale analogo all'esistente, da raccordare a raso e senza discontinuità alle pavimentazioni adiacenti, incluse demolizioni e ripristini. Rampe con pendenza longitudinale max 5% (8% in caso di impossibilità), prive di pendenza trasversale. In corrispondenza dell'attraversamento pedonale, posa di moduli tattilo-plantari tipo codice "direzione rettilinea" e "pericolo valicabile" realizzati in materiale idoneo al contesto e a contrasto cromatico rispetto alla pavimentazione, posati a raso e senza discontinuità rispetto alle pavimentazioni adiacenti.

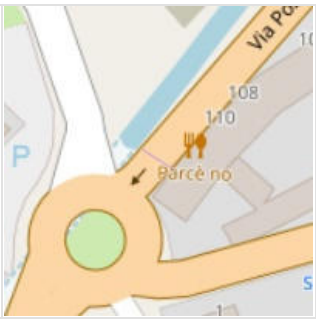
Rilevatore **0130** Data Rilievo **09 Giugno 2025** Ultimo aggiornamento scheda: 10 Settembre 2025	Indirizzo **Via Pozzuolo 114, Udine**	LIV. di priorità **2**	ID Scheda **E 00FF5-01707**

ITINERARIO PEDONALE | ATTRAVERSAMENTO PEDONALE | SEGNALETICA ORIZZONTALE

Assenza contrasto cromatico	Si	
Dimensioni	X 300,00 cm	Y 600,00 cm
Materiale	Asfalto

PS1690
Rifacimento di segnaletica orizzontale

Sistemazione dell'attraversamento pedonale mediante rifacimento della segnaletica orizzontale.

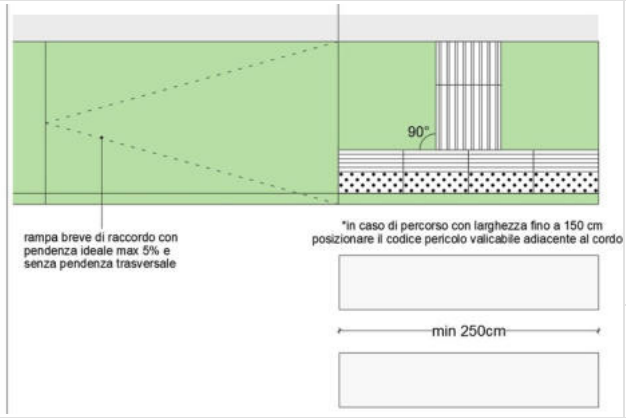
Rilevatore **0130** Data Rilievo **09 Giugno 2025** Ultimo aggiornamento scheda: 26 Settembre 2025	Indirizzo **Via Pozzuolo 114, Udine**	LIV. di priorità **1**	ID Scheda **E 00FF5-01708**

ITINERARIO PEDONALE | ATTRAVERSAMENTO PEDONALE | DISLIVELLO

Altezza	3	≤ 2,5 cm
Dimensioni	X 300,00 cm	Y --
Materiale	Calcestruzzo

(modificato)
Rifacimento in piano della pavimentazione, rifacimento rampa longitudinale, posa di segnaletica tattilo-plantare

Rifacimento della pavimentazione a raso con riempimento degli incassi con stesso materiale. Demolizione e ricorstuzione della rampa longitudinale con pendenza del 5%. Posa di moduli tattilo-plantari tipo codice "direzione rettilinea" e "pericolo valicabile" realizzati in materiale idoneo al contesto e a contrasto cromatico rispetto alla pavimentazione, posati a raso e senza discontinuità rispetto alle pavimentazioni adiacenti, incluse demolizioni e ripristini.

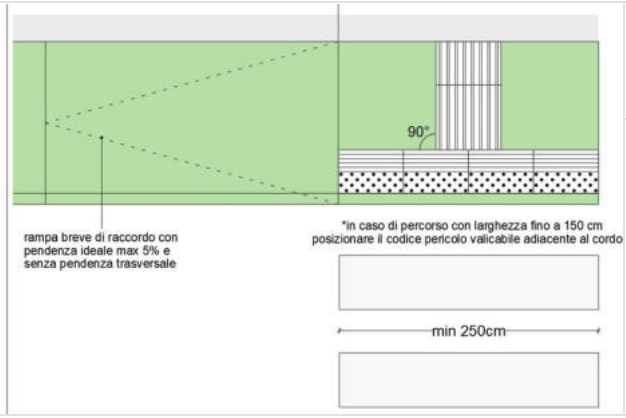
Rilevatore	Indirizzo	LIV. di priorità	ID Scheda
Rilevatore **0130** Data Rilievo **09 Giugno 2025** Ultimo aggiornamento scheda: 10 Settembre 2025	Indirizzo **Via Pozzuolo 114, Udine**	LIV. di priorità **1**	ID Scheda **E 00FF5-01709**

ITINERARIO PEDONALE | PERCORSO PEDONALE

Pendenza trasversale	4	≤ 1%
Dimensioni	X 150,00 cm	Y 400,00 cm
Materiale	Calcestruzzo

Criticità risolvibile mediante soluzione della criticità n 00FF5-01708.

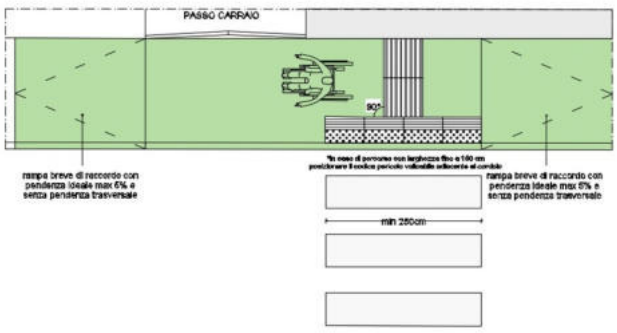
Rilevatore **0130** Data Rilievo **09 Giugno 2025** Ultimo aggiornamento scheda: 26 Settembre 2025	Indirizzo **Via Pozzuolo 67, Udine**	LIV. di priorità **1**	ID Scheda **E 00FF5-01725**

ITINERARIO PEDONALE | PERCORSO PEDONALE | **RAMPA BREVE DI RACCORDO**

Pendenza longitudinale	10	≤ 15%
Dimensioni	X 180,00 cm	Y 150,00 cm
Materiale	Calcestruzzo

Note relative al rilievo
Dislivello di 12 cm.

(modificato)
Rifacimento del tratto di percorso con pendenze dovute al passo carraio e all'attraversamento pedonale

Rifacimento del tratto di percorso con pendenze dovute al passo carraio e all'attraversamento pedonale mediante allineamento in piano dell'area carrabile alla quota stradale e realizzazione di brevi rampe laterali in materiale analogo all'esistente, da raccordare a raso e senza discontinuità alle pavimentazioni adiacenti, incluse demolizioni e ripristini. Rampe con pendenza longitudinale max 5% (8% in caso di impossibilità), prive di pendenza trasversale. Posa di moduli tattilo-plantari tipo codice "direzione rettilinea" e "pericolo valicabile" realizzati in materiale idoneo al contesto e a contrasto cromatico rispetto alla pavimentazione, posati a raso e senza discontinuità rispetto alle pavimentazioni adiacenti, incluse demolizioni e ripristini.

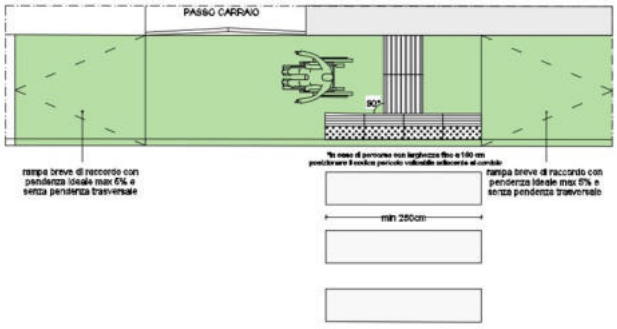
Rilevatore **0130** Data Rilievo **09 Giugno 2025** Ultimo aggiornamento scheda: 10 Settembre 2025	Indirizzo **Via Pozzuolo 67, Udine**	LIV. di priorità **1**	ID Scheda **E 00FF5-01726**

ITINERARIO PEDONALE | PERCORSO PEDONALE

Pendenza trasversale	6	≤ 1%
Dimensioni	X 180,00 cm	Y 1330,00 cm
Materiale	Calcestruzzo

Criticità risolvibile mediante soluzione della criticità n 00FF5-01725.
