PEBA comune di udine > CUSSIGNACCO > Via Veneto

Rilevatore **0130**
Data Rilievo **29 Maggio 2025**
Ultimo aggiornamento scheda: 15 Settembre 2025

ID Scheda
E 00FF5-01371

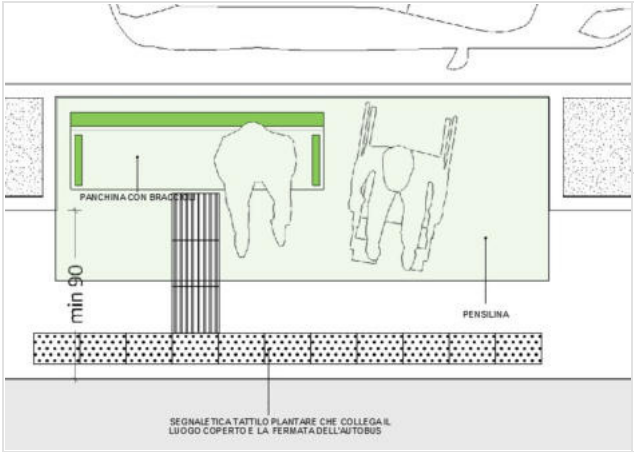
ITINERARIO PEDONALE | FERMATA TRASPORTO PUBBLICO | ARREDO URBANO

Assenza protezione agenti atmosferici	Si	
Dimensioni	X --	Y --
Materiale	--

Fermata del trasporto pubblico non dotata di pensilina con seduta e segnaletica tattilo-plantare. La larghezza del marciapiede in corrispondenza della fermata è di 110 cm.

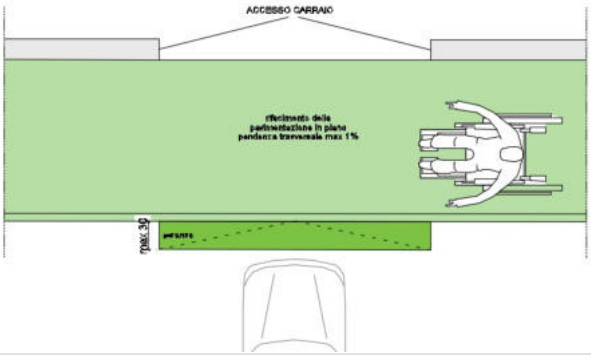
ITINERARIO PEDONALE | PERCORSO PEDONALE

Larghezza	30	≥ 90cm
Dimensioni	X 30,00 cm	Y 300,00 cm
Materiale	Moduli autobloccanti in cls

Larghezza totale del marciapiede 105 cm. La presenza della sasso carraio comporta il restringimento del percorso. Dislivello di 14 cm.

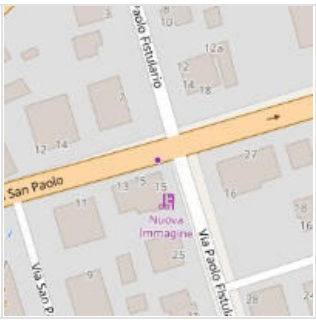
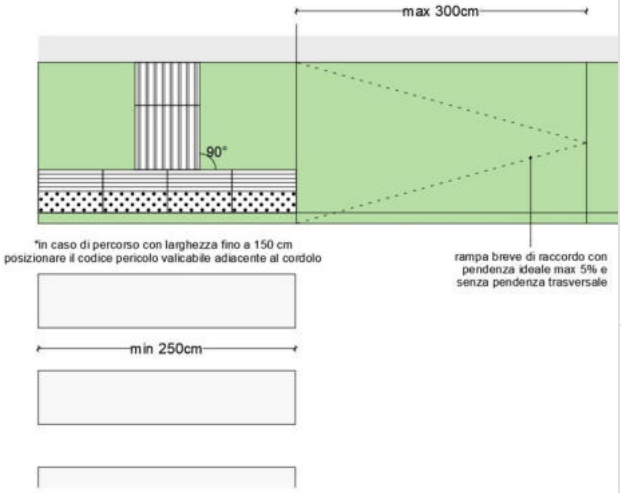
ITINERARIO PEDONALE | PERCORSO PEDONALE

Pendenza trasversale	3	≤ 1%
Dimensioni	X 210,00 cm	Y 630,00 cm
Materiale	Calcestruzzo

(modificato)
Rifacimento del tratto di percorso con realizzazione di breve rampa laterale

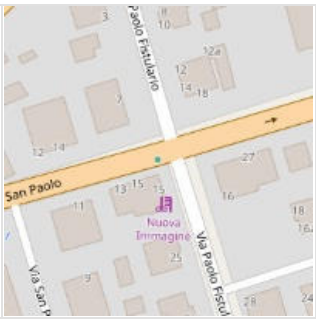
ITINERARIO PEDONALE | ATTRAVERSAMENTO PEDONALE | **OSTACOLO ORIZZONTALE**

Grigliato non ortogonale al verso di marcia	Si	
Dimensioni	X 50,00 cm	Y 20,00 cm
Materiale	Metallo

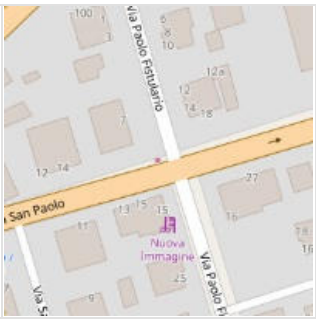
ITINERARIO PEDONALE | ATTRAVERSAMENTO PEDONALE | OSTACOLO ORIZZONTALE

Grigliato non ortogonale al verso di marcia	Si	
Dimensioni	X 50,00 cm	Y 20,00 cm
Materiale	Metallo

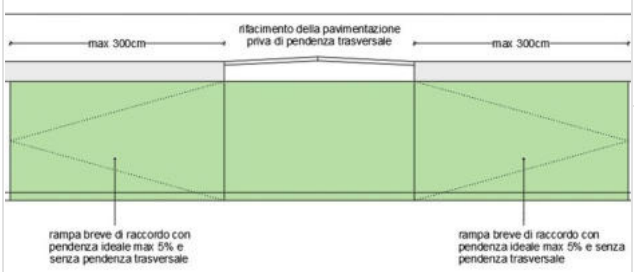
Rilevatore **0130** Data Rilievo **09 Giugno 2025** Ultimo aggiornamento scheda: 15 Settembre 2025	Indirizzo **Via San Paolo 12, Udine**	LIV. di priorità **2**	ID Scheda **E 00FF5-01695**

ITINERARIO PEDONALE | PERCORSO PEDONALE

Pendenza trasversale	5	≤ 1%
Dimensioni	X 240,00 cm	Y 380,00 cm
Materiale	Calcestruzzo

Criticità risolvibile mediante soluzione della criticità n 00FF5-01694.

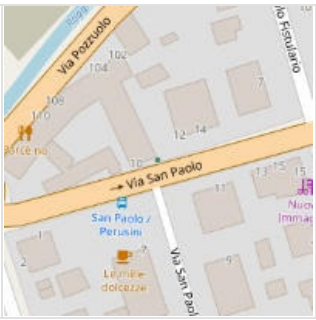
Rilevatore	Indirizzo	LIV. di priorità	ID Scheda
Rilevatore **0130** Data Rilievo **09 Giugno 2025** Ultimo aggiornamento scheda: 15 Settembre 2025	Via San Paolo 10, Udine	2	E 00FF5-01696

ITINERARIO PEDONALE | PERCORSO PEDONALE | **RAMPA BREVE DI RACCORDO**

Pendenza longitudinale	10	≤ 15%
Dimensioni	X 300,00 cm	Y 110,00 cm
Materiale	Calcestruzzo

Note relative al rilievo
Dislivello di 13 cm.

Criticità risolvibile mediante soluzione della criticità n 00FF5-01694.

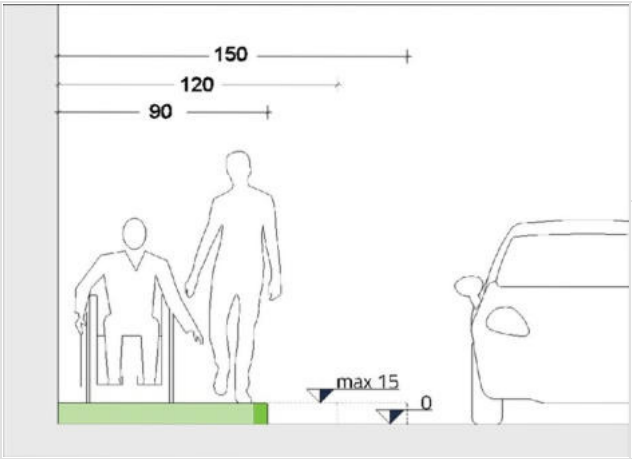
Rilevatore	Indirizzo	LIV. di priorità	ID Scheda
Rilevatore **0130** Data Rilievo **09 Giugno 2025** Ultimo aggiornamento scheda: 26 Settembre 2025	Via San Paolo 10, Udine	1	E 00FF5-01698

ITINERARIO PEDONALE | PERCORSO PEDONALE

Larghezza	0	≥ 90cm
Dimensioni	X --	Y 400,00 cm
Materiale	Calcestruzzo

PS1847
Allargamento del marciapiede

Allargamento del marciapiede, in materiale analogo all'esistente. Larghezza min 90 cm, pendenza trasversale max 1%, dislivello da sede stradale max 15 cm. Eventuali rampe di raccordo alla sede stradale per passo carraio o attraversamento devono essere conformi alle prescrizioni dell'Abaco.

STIMA DEL COSTO
Allargamento del marciapiede **2.766 €**

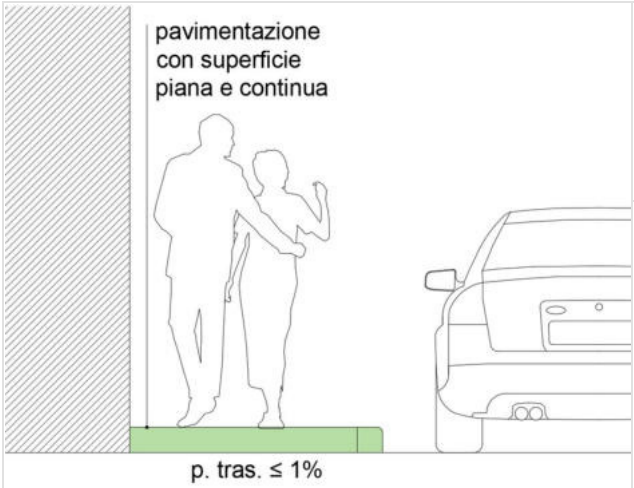
Rilevatore **0130** Data Rilievo **17 Settembre 2025** Ultimo aggiornamento scheda: 22 Settembre 2025	Indirizzo Via San Paolo 27-31, Udine	LIV. di priorità **2**	ID Scheda **E 00FF5-03471**

ITINERARIO PEDONALE | PERCORSO PEDONALE | PAVIMENTAZIONE

Sconnessioni	Si	
Dimensioni	X 200,00 cm	Y 9600,00 cm
Materiale	Porfido a cubetti

PS1882
Riparazione della pavimentazione

Rifacimento del sottofondo e della pavimentazione con materiale analogo all'esistente per il ripristino della planarità del piano di calpestio, da raccordare a raso e senza discontinuità alle pavimentazioni adiacenti, incluse demolizioni e ripristini.

STIMA DEL COSTO
Rifacimento del tratto di percorso

29.326 €

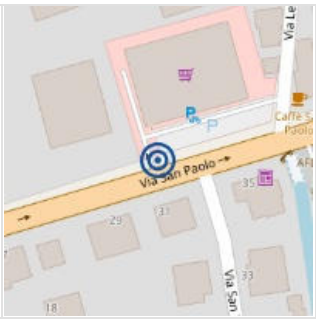
ITINERARIO PEDONALE | PERCORSO PEDONALE | **RAMPA BREVE DI RACCORDO**

Pendenza longitudinale	6	≤ 15%
Dimensioni	X 200,00 cm	Y 150,00 cm
Materiale	Calcestruzzo

Note relative al rilievo
Dislivello di 11 cm.

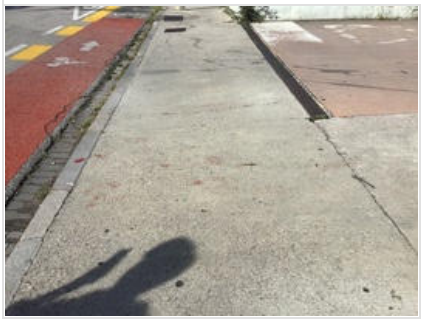
ITINERARIO PEDONALE | PERCORSO PEDONALE

Pendenza trasversale	9	≤ 1%
Dimensioni	X 200,00 cm	Y 830,00 cm
Materiale	Calcestruzzo

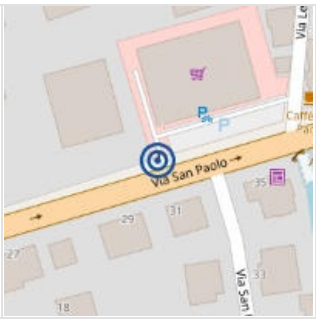
ITINERARIO PEDONALE | PERCORSO PEDONALE | **RAMPA BREVE DI RACCORDO**

Pendenza longitudinale	7	≤ 15%
Dimensioni	X 200,00 cm	Y 80,00 cm
Materiale	Calcestruzzo

Note relative al rilievo
Dislivello di 12 cm.

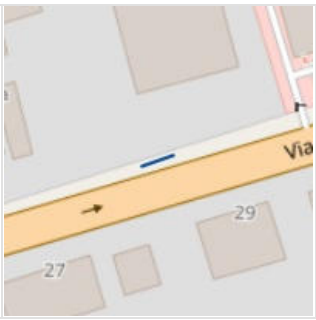
ITINERARIO PEDONALE | PERCORSO PEDONALE

Pendenza trasversale	9	≤ 1%
Dimensioni	X 200,00 cm	Y 800,00 cm
Materiale	Calcestruzzo

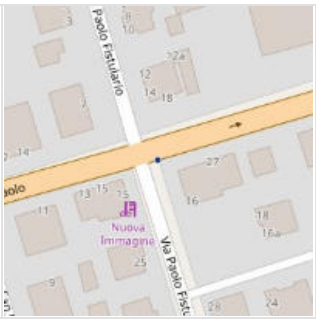
ITINERARIO PEDONALE | PERCORSO PEDONALE | OSTACOLO VERTICALE

Palo segnaletica	Si	
Dimensioni	X --	Y --
Materiale	Metallo

Note relative al rilievo
Distanza di 10 cm tra palo (interasse) e muro. Larghezza minima di passaggio di 194 cm. Larghezza totale del marciapiede di 210 cm.

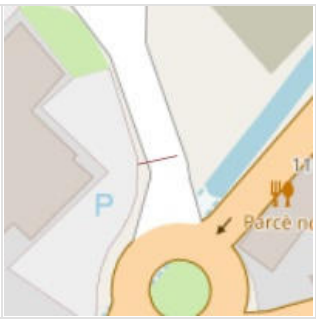
ITINERARIO PEDONALE | ATTRAVERSAMENTO PEDONALE | SEGNALETICA ORIZZONTALE

Assenza contrasto cromatico	Si	
Dimensioni	X 300,00 cm	Y 800,00 cm
Materiale	Asfalto

Note relative al rilievo
La criticità interessa via San Osvaldo viene censita piazzale Aldo Moro per problemi di salvataggio del software.

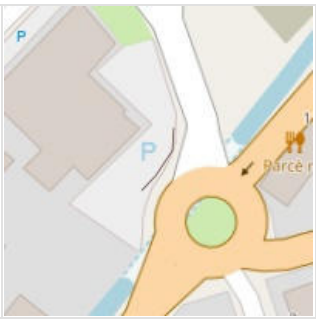
ITINERARIO PEDONALE | PERCORSO PEDONALE | ARREDO URBANO

Danneggiato	Si	
Dimensioni	X --	Y 22000,00 cm
Materiale	Metallo

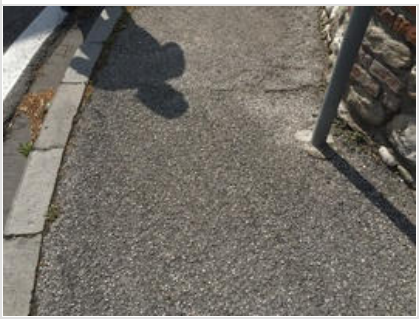
ITINERARIO PEDONALE | PERCORSO PEDONALE | OSTACOLO VERTICALE

Palo segnaletica	Si	
Dimensioni	X --	Y --
Materiale	Metallo

Note relative al rilievo
Distanza di 20 cm tra palo (interasse) e muro. Larghezza minima di passaggio di 120 cm. Larghezza totale del marciapiede di 140 cm.

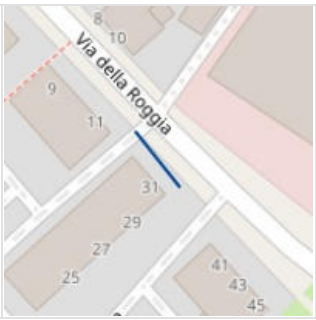
ITINERARIO PEDONALE | PERCORSO PEDONALE | ARREDO URBANO

Assenza	Si	
Dimensioni	X --	Y 1900,00 cm
Materiale	--

Note relative al rilievo
Assenza di guida naturale.

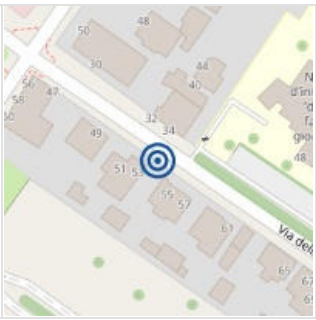
ITINERARIO PEDONALE | PERCORSO PEDONALE

Pendenza trasversale	9	≤ 1%
Dimensioni	X 100,00 cm	Y 380,00 cm
Materiale	Porfido a cubetti

PS1702
Demolizione del marciapiede e ricostruzione

Rifacimento della pavimentazione del percorso o del marciapiede in materiale analogo all'esistente al fine di ottenere una pendenza trasversale costante max 1%, da raccordare a raso e senza discontinuità alle pavimentazioni adiacenti, incluse demolizioni e ripristini.

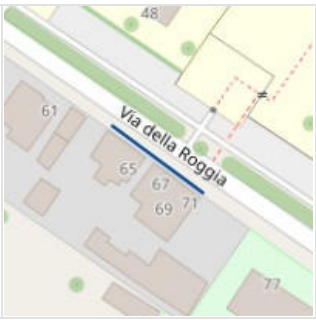
Rilevatore **0130** Data Rilievo **10 Giugno 2025** Ultimo aggiornamento scheda: 22 Settembre 2025	Indirizzo **Via della Roggia 63-73, Udine**	LIV. di priorità **2**	ID Scheda **E 00FF5-01861**

ITINERARIO PEDONALE | PERCORSO PEDONALE

Pendenza trasversale	3	≤ 1%
Dimensioni	X 210,00 cm	Y 3500,00 cm
Materiale	Porfido a cubetti

PS1702
Demolizione del marciapiede e ricostruzione

Rifacimento della pavimentazione del percorso o del marciapiede in materiale analogo all'esistente al fine di ottenere una pendenza trasversale costante max 1%, da raccordare a raso e senza discontinuità alle pavimentazioni adiacenti, incluse demolizioni e ripristini.

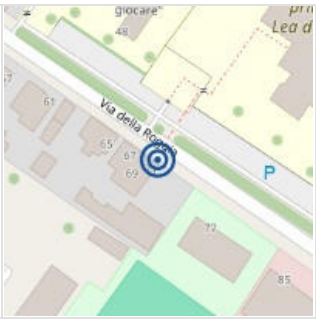
Rilevatore	Indirizzo	LIV. di priorità	ID Scheda
Rilevatore **0130** Data Rilievo **10 Giugno 2025** Ultimo aggiornamento scheda: 22 Settembre 2025	Via della Roggia 73, Udine	2	E 00FF5-01862

ITINERARIO PEDONALE | PERCORSO PEDONALE | PAVIMENTAZIONE

Sconnessioni	Si	
Dimensioni	X 210,00 cm	Y 600,00 cm
Materiale	Porfido a cubetti

PS1739
Riparazione della pavimentazione

Rifacimento del sottofondo e della pavimentazione con materiale analogo all'esistente per il ripristino della planarità del piano di calpestio, da raccordare a raso e senza discontinuità alle pavimentazioni adiacenti, incluse demolizioni e ripristini.

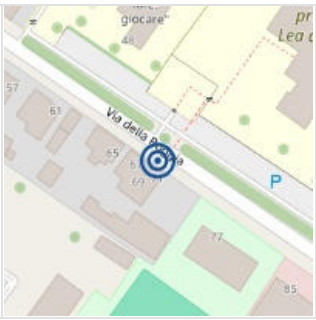
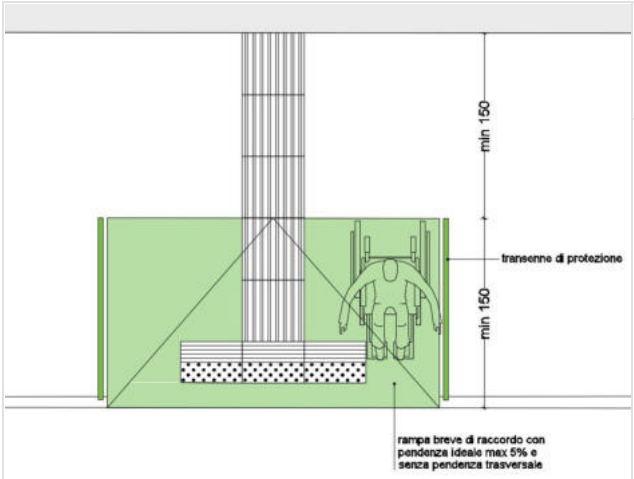
Rilevatore **0130** Data Rilievo **10 Giugno 2025** Ultimo aggiornamento scheda: 22 Settembre 2025	Indirizzo **Via della Roggia 73, Udine**	LIV. di priorità **1**	ID Scheda **E 00FF5-01863**

ITINERARIO PEDONALE | ATTRAVERSAMENTO PEDONALE | **SEGNALETICA TATTILO PLANTARE**

Assenza	Si	
Dimensioni	X 300,00 cm	Y 210,00 cm
Materiale	Porfido a cubetti

PS1669 (modificato)
Soluzione già valutata

Criticità risolvibile mediante soluzione della criticità n 00FF5-01864.

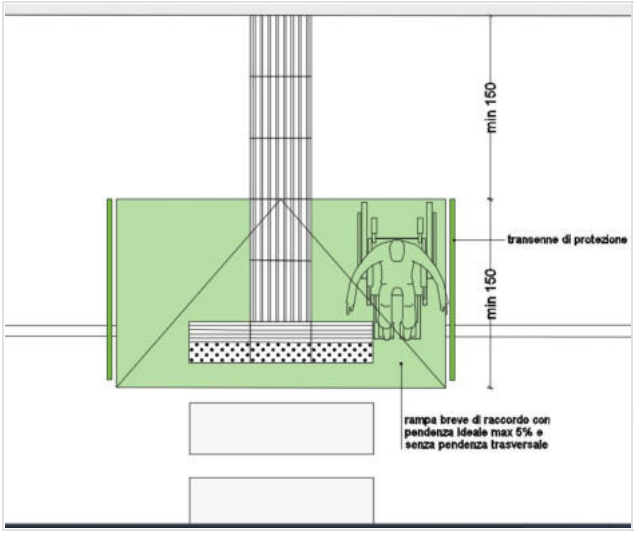
Rilevatore **0130** Data Rilievo **10 Giugno 2025** Ultimo aggiornamento scheda: 26 Settembre 2025	Indirizzo **Via della Roggia 73, Udine**	LIV. di priorità **1**	ID Scheda **E 00FF5-01864**

ITINERARIO PEDONALE | ATTRAVERSAMENTO PEDONALE | **DISLIVELLO**

Altezza	14	≤ 2,5 cm
Dimensioni	X 300,00 cm	Y --
Materiale	Porfido a cubetti

(modificato)
Rifacimento del tratto di percorso con realizzazione di breve rampa, posa di segnaletica tattilo-plantare

Rifacimento del tratto di percorso con realizzazione di breve rampa in materiale analogo all'esistente, da raccordare a raso e senza discontinuità alle pavimentazioni adiacenti, incluse demolizioni e ripristini. Rampa con pendenza longitudinale max 5% (8% in caso di impossibilità), priva di pendenza trasversale. Posa di segnaletica tattilo-plantare conforme all'Abaco e di segnaletica verticale ed orizzontale conformi alle prescrizioni del Codice della Strada ed al suo Regolamento, incluse demolizioni e ripristini. Posa di transenne parapedonali per persone con disabilità visiva. La rampa verrà realizzata min 50 cm oltre la soglia tra strada e marciapiede per consentire le dimensioni minime di manovra e per la riduzione dell'attraversamento pedonale.

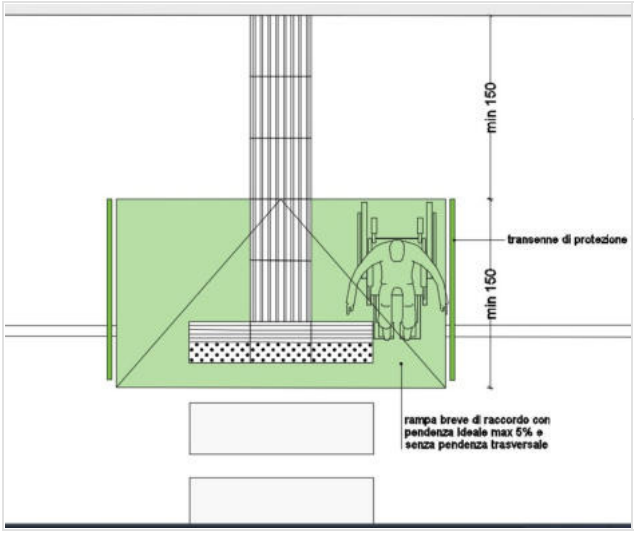
Rilevatore	Indirizzo	LIV. di priorità	ID Scheda
Rilevatore **0130** Data Rilievo **10 Giugno 2025** Ultimo aggiornamento scheda: 22 Settembre 2025	Via della Roggia 73, Udine	1	E 00FF5-01865

ITINERARIO PEDONALE | ATTRAVERSAMENTO PEDONALE

Lunghezza	9	≤ 8 m
Dimensioni	X 300,00 cm	Y 850,00 cm
Materiale	Asfalto

P0775 (modificato)
Soluzione già valutata

Criticità risolvibile mediante soluzione della criticità n 00FF5-01864.

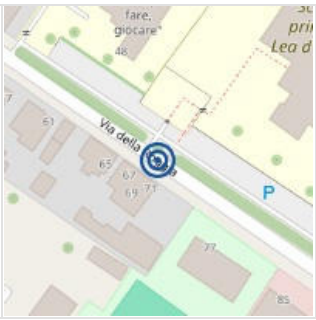
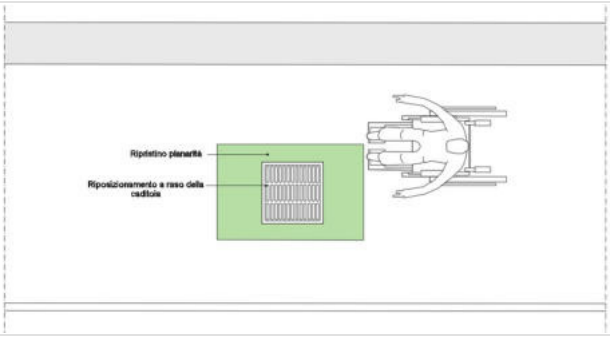
Rilevatore **0130** Data Rilievo **10 Giugno 2025** Ultimo aggiornamento scheda: 26 Settembre 2025	Indirizzo **Via della Roggia 73, Udine**	LIV. di priorità **3**	ID Scheda **E 00FF5-01866**

ITINERARIO PEDONALE | ATTRAVERSAMENTO PEDONALE | PAVIMENTAZIONE

Sconnessioni	Si	
Dimensioni	X 120,00 cm	Y 120,00 cm
Materiale	Metallo

(modificato)
Sostituzione della caditoia

Sostituzione della caditoia a raso rispetto alla quota del percorso, incluso il rifacimento della superficie circostante per il raccordo a raso e senza discontinuità alle pavimentazioni adiacenti.

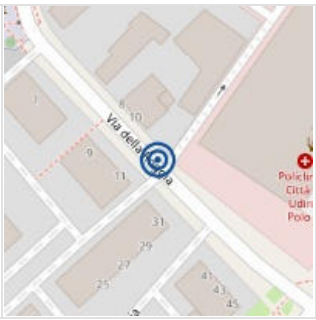
ITINERARIO PEDONALE | PERCORSO PEDONALE | OSTACOLO VERTICALE

Altro	Si	
Dimensioni	X --	Y 200,00 cm
Materiale	--

Note relative al rilievo
L'aiuola con l'albero ostacola il passaggio.

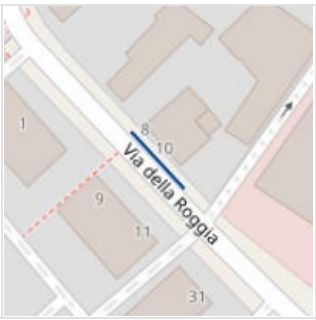
ITINERARIO PEDONALE | PERCORSO PEDONALE | OSTACOLO VERTICALE

Altro	Si	
Dimensioni	X --	Y 1850,00 cm
Materiale	--

Note relative al rilievo
Le aiuole con l'albero ostacolano il passaggio.

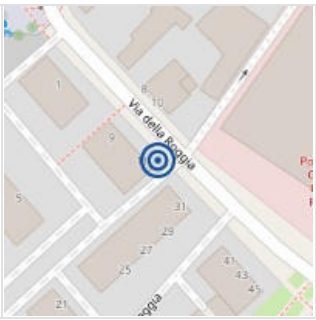
ITINERARIO PEDONALE | ATTRAVERSAMENTO PEDONALE | SEGNALETICA TATTILO PLANTARE

Non coerente o interrotta	Si	
Dimensioni	X 180,00 cm	Y 200,00 cm
Materiale	Porfido a cubetti

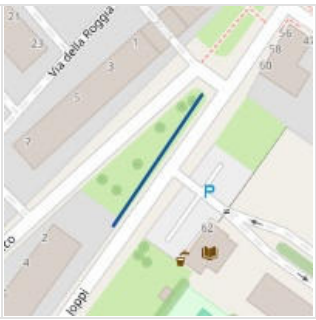
ITINERARIO PEDONALE | PERCORSO PEDONALE

Ripiano orizzontale - Assenza	Si	
Dimensioni	X 150,00 cm	Y 4000,00 cm
Materiale	--

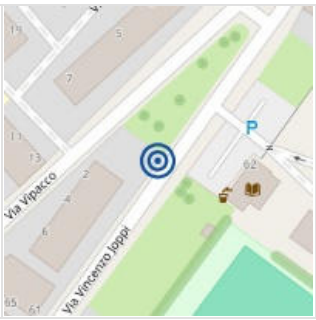
ITINERARIO PEDONALE | ATTRAVERSAMENTO PEDONALE | **SEGNALETICA TATTILO PLANTARE**

Assenza	Si	
Dimensioni	X 300,00 cm	Y 200,00 cm
Materiale	--

Note relative al rilievo
Assenza di segnaletica tattilo plantare di conseguenza all'assenza di marciapiede.

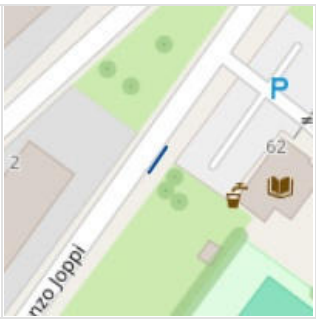
ITINERARIO PEDONALE | PERCORSO PEDONALE

Pendenza trasversale	9	≤ 1%
Dimensioni	X 200,00 cm	Y 500,00 cm
Materiale	Calcestruzzo

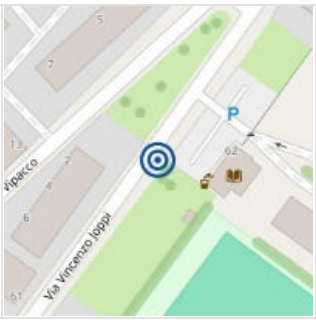
ITINERARIO PEDONALE | ATTRAVERSAMENTO PEDONALE | **SEGNALETICA TATTILO PLANTARE**

Non coerente o interrotta	Si	
Dimensioni	X 180,00 cm	Y 180,00 cm
Materiale	Calcestruzzo

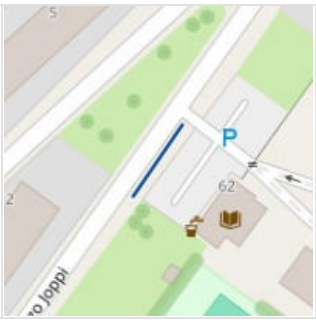
ITINERARIO PEDONALE | PERCORSO PEDONALE | ARREDO URBANO

Assenza	Si	
Dimensioni	X --	Y 2800,00 cm
Materiale	--

Note relative al rilievo
Assenza di guida naturale.

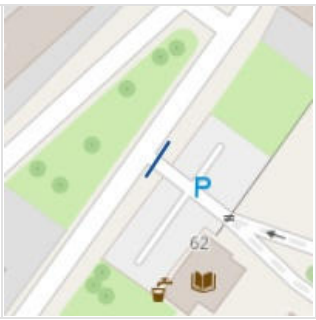
ITINERARIO PEDONALE | ATTRAVERSAMENTO PEDONALE

Assenza	Si	
Dimensioni	X 310,00 cm	Y 800,00 cm
Materiale	Asfalto

Note relative al rilievo
Lunghezza della sede stradale di 800 cm.

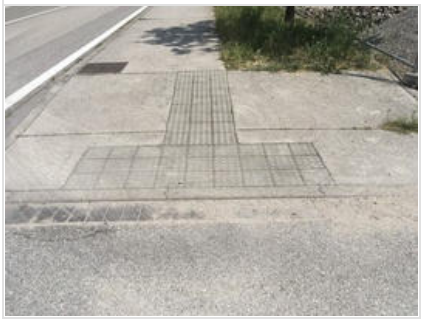
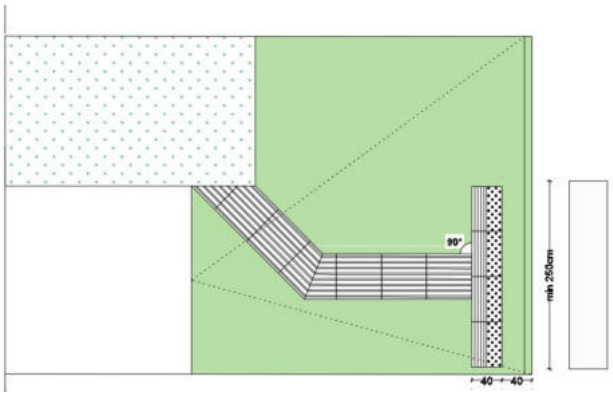
ITINERARIO PEDONALE | ATTRAVERSAMENTO PEDONALE | **SEGNALETICA TATTILO PLANTARE**

Non coerente o interrotta	Si	
Dimensioni	X 180,00 cm	Y 240,00 cm
Materiale	Calcestruzzo

PS1897 (modificato)
Demolizione della rampa breve di raccordo con pendenza elevata e sua ricostruzione, sostituzione della segnaletica tattilo-plantare

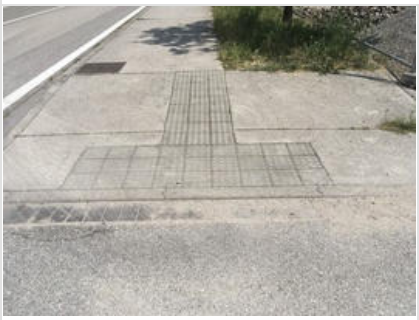
ITINERARIO PEDONALE | PERCORSO PEDONALE

Pendenza longitudinale	8	≤ 5% – ammessa fino a ≤12% in caso di adeguamento
Dimensioni	X 240,00 cm	Y 400,00 cm
Materiale	Calcestruzzo	
Note relative al rilievo --

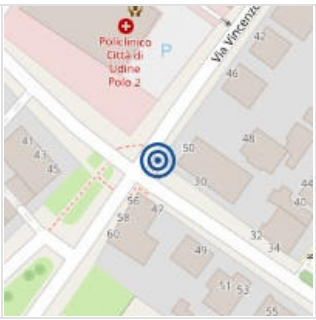
ITINERARIO PEDONALE | PERCORSO PEDONALE | OSTACOLO VERTICALE

Palo segnaletica	Si	
Dimensioni	X --	Y --
Materiale	Metallo

Note relative al rilievo
Distanza di 12 cm tra palo (interasse) e muro. Larghezza minima di passaggio di 300 cm. Larghezza totale del marciapiede di 315 cm.

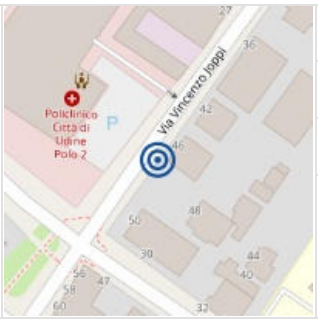
ITINERARIO PEDONALE | PERCORSO PEDONALE

Ripiano orizzontale - Larghezza	80	≥ 150cm
Dimensioni	X 80,00 cm	Y 350,00 cm
Materiale	Porfido a cubetti

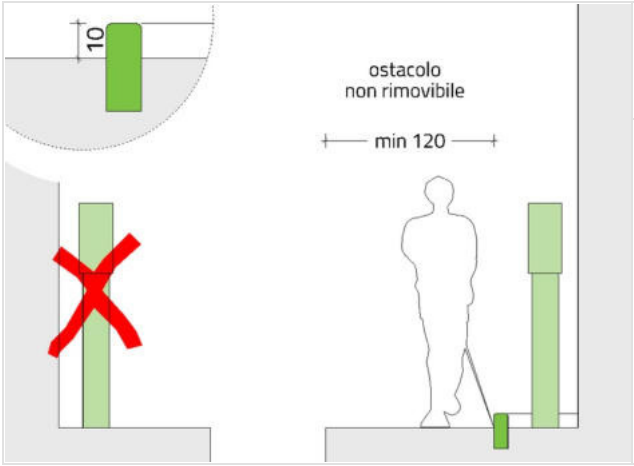
Rilevatore **0130** Data Rilievo **10 Giugno 2025** Ultimo aggiornamento scheda: 22 Settembre 2025	Indirizzo **Via Vincenzo Joppi 33, Udine**	LIV. di priorità **3**	ID Scheda **E 00FF5-01904**

ITINERARIO PEDONALE | PERCORSO PEDONALE | OSTACOLO VERTICALE

Manufatto edilizio o tecnologico sporgente	Si	
Dimensioni	X 35,00 cm	Y 25,00 cm
Materiale	Gomma/PVC/resina

Note relative al rilievo
Distanza dal muro di 25 cm. Ingombro totale 67 cm.

P0994 (modificato)
Delimitazione con cordolo di manufatto tecnologico non spostabile

Delimitazione con cordolo di manufatto tecnologico non spostabile.

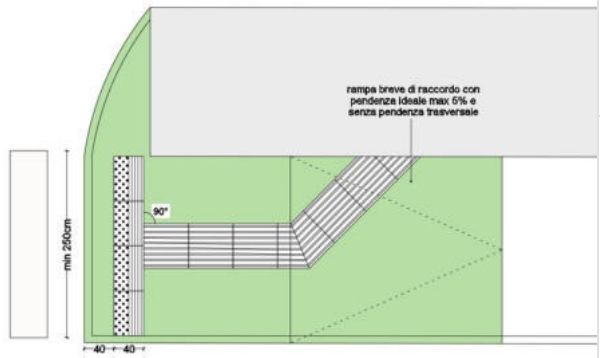
Rilevatore	Indirizzo	LIV. di priorità	ID Scheda
Rilevatore **0130** Data Rilievo **10 Giugno 2025** Ultimo aggiornamento scheda: 22 Settembre 2025	Via Luigi Pio Tessitori 13, Udine	1	E 00FF5-01931

ITINERARIO PEDONALE | PERCORSO PEDONALE | PAVIMENTAZIONE

Sconnessioni	Si	
Dimensioni	X 100,00 cm	Y 600,00 cm
Materiale	Asfalto

PS1739 (modificato)
Soluzione già valutata

Criticità risolvibile mediante soluzione della criticità n 00FF5-01932.

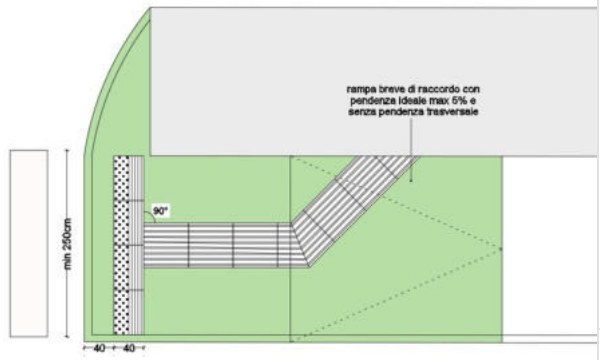
Rilevatore **0130** Data Rilievo **10 Giugno 2025** Ultimo aggiornamento scheda: 29 Settembre 2025	Indirizzo **Via Luigi Pio Tessitori 13, Udine**	LIV. di priorità **1**	ID Scheda **E 00FF5-01932**

ITINERARIO PEDONALE | ATTRAVERSAMENTO PEDONALE

Assenza	Si	
Dimensioni	X 310,00 cm	Y 600,00 cm
Materiale	Asfalto

Note relative al rilievo
Lunghezza della sede strada 600 cm. Dislivello di 11 cm. Larghezza del marciapiede di 100 cm.

PS1889 (modificato)
Realizzazione di attraversamento pedonale a raso (allineato)

Realizzazione di attraversamento pedonale a raso. Rifacimento della rampa di raccordo in materiale analogo all'esistente con riduzione della pendenza longitudinale in base alle caratteristiche del contesto, da collegare a raso e senza discontinuità alle pavimentazioni adiacenti, incluse demolizioni e ripristini. Pendenza longitudinale max 5% (8% in caso di impossibilità), priva di pendenza trasversale.
Posa di segnaletica tattilo-plantare conforme all'Abaco e di segnaletica verticale ed orizzontale conformi alle prescrizioni del Codice della Strada ed al suo Regolamento, incluse demolizioni e ripristini. (Lato opposto della strada ID Scheda 00F5-01933)

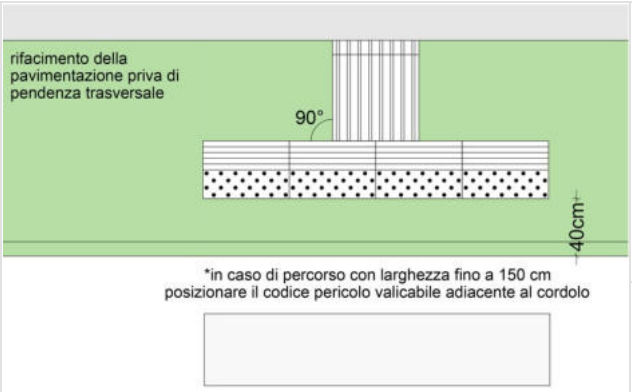
ITINERARIO PEDONALE | PERCORSO PEDONALE

(modificato)
Realizzazione di nuovo marciapiede e attraversamento pedonale a raso

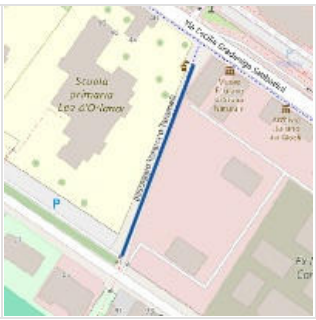
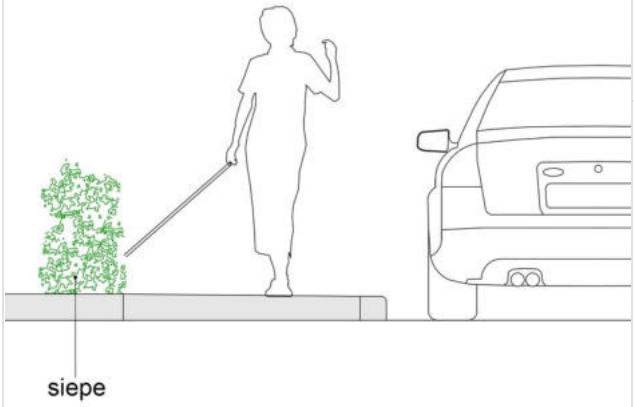
ITINERARIO PEDONALE | PERCORSO PEDONALE | ARREDO URBANO

Inadeguato	Si	
Dimensioni	X --	Y 11770,00 cm
Materiale	--

Note relative al rilievo
Assenza di guida naturale

PS1804 (modificato)
Realizzazione di siepe per costituire guida naturale

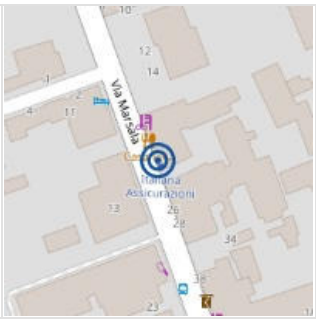
ITINERARIO PEDONALE | PERCORSO PEDONALE | OSTACOLO ORIZZONTALE

Risalti/incasso	Si	
Dimensioni	X 14,00 cm	Y 14,00 cm
Materiale	Gomma/PVC/resina

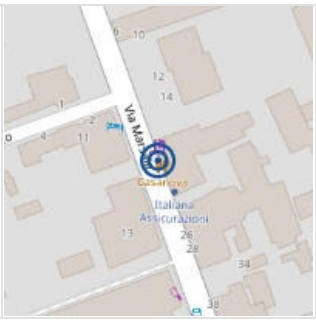
ITINERARIO PEDONALE | PERCORSO PEDONALE | **OSTACOLO ORIZZONTALE**

Maglia attraversabile da sfera di 2 cm	Si	
Dimensioni	X 55,00 cm	Y 125,00 cm
Materiale	Metallo

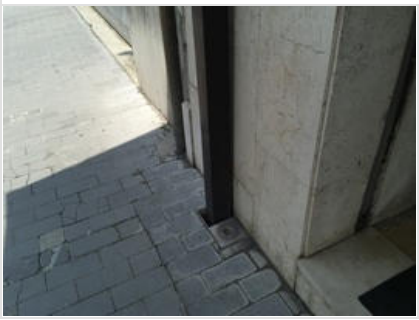
ITINERARIO PEDONALE | PERCORSO PEDONALE | OSTACOLO ORIZZONTALE

Risalti/incasso	Si	
Dimensioni	X 14,00 cm	Y 14,00 cm
Materiale	Gomma/PVC/resina

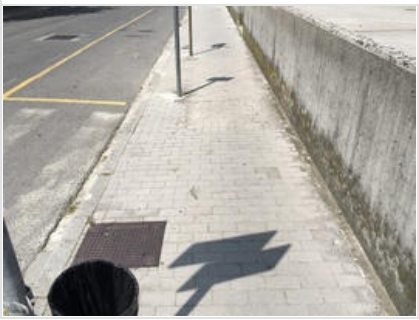
ITINERARIO PEDONALE | ATTRAVERSAMENTO PEDONALE | **SEGNALETICA TATTILO PLANTARE**

Assenza	Si	
Dimensioni	X 330,00 cm	Y 200,00 cm
Materiale	Pietra a cubetti

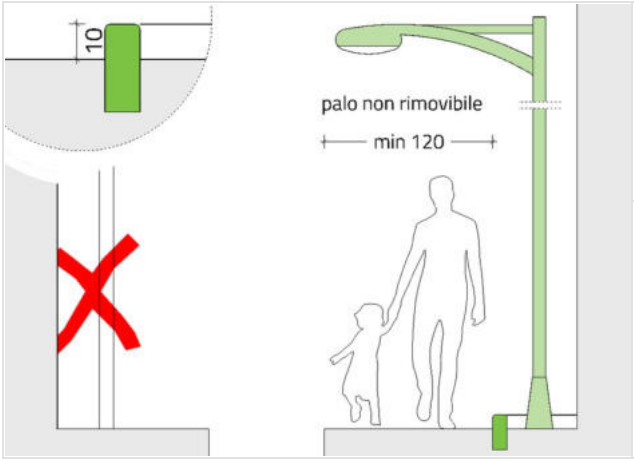
ITINERARIO PEDONALE | PERCORSO PEDONALE | OSTACOLO VERTICALE

Palo luce	Si	
Dimensioni	X --	Y --
Materiale	Calcestruzzo

Altezza del basamento di 8 cm. Distanza dal muro del basamento di 10 cm. Realizzazione di getto che colleghi l'attuale basamento al muro per creare continuità con guida naturale.

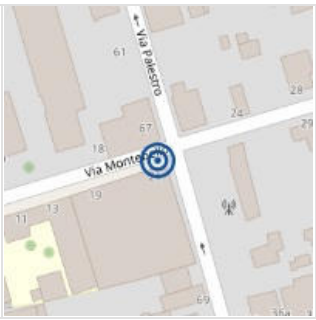
ITINERARIO PEDONALE | PERCORSO PEDONALE | **OSTACOLO VERTICALE**

Palo segnaletica	Si	
Dimensioni	X --	Y --
Materiale	Metallo

Note relative al rilievo
Larghezza di passaggio di 87 cm.

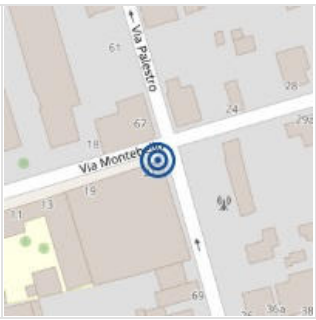
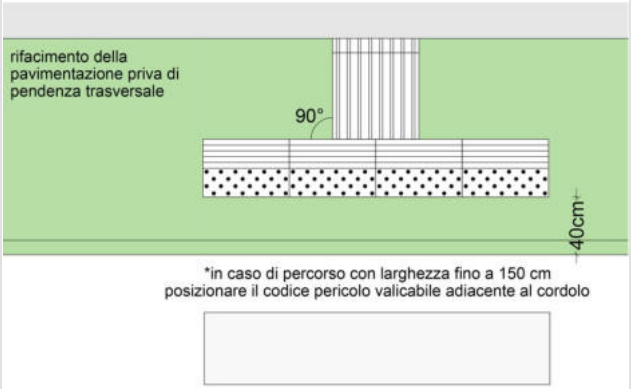
ITINERARIO PEDONALE | PERCORSO PEDONALE

Pendenza trasversale	4	≤ 1%
Dimensioni	X 250,00 cm	Y 390,00 cm
Materiale	Porfido a cubetti

(modificato)
Demolizione del marciapiede e ricostruzione, riposizionamento di segnaletica tattilo plantare

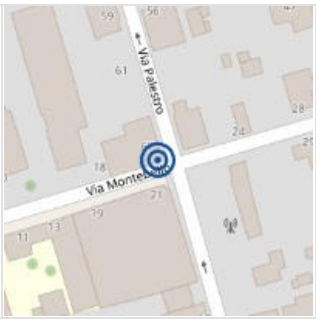
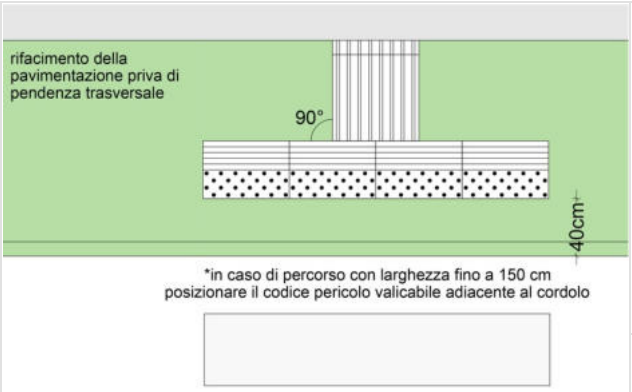
ITINERARIO PEDONALE | PERCORSO PEDONALE

Pendenza trasversale	7	≤ 1%
Dimensioni	X 276,00 cm	Y 350,00 cm
Materiale	Porfido a cubetti

(modificato)
Demolizione del marciapiede e ricostruzione, riposizionamento di segnaletica tattilo plantare

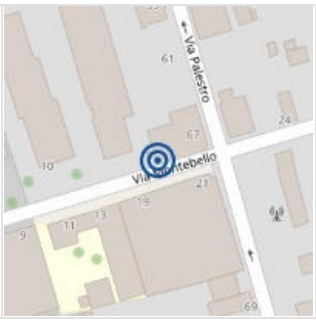
ITINERARIO PEDONALE | PERCORSO PEDONALE | DISLIVELLO

Altezza	4	≤ 2,5 cm
Dimensioni	X 146,00 cm	Y --
Materiale	Pietra

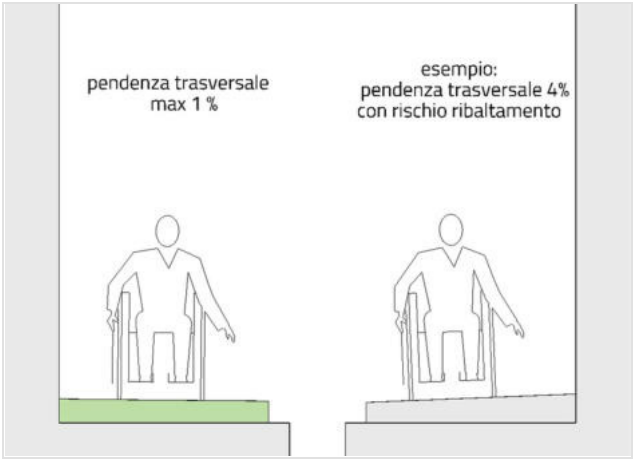
LIV.		Costo stimato
E 00FF5-01984	**2**	**Pendenza longitudinale Rampa breve di raccordo** Via Marsala 74, Udine	--

(modificato)
Rifacimento in piano del tratto di percorso con pendenze

Rifacimento del tratto di percorso con pendenze mediante realizzazione di marciapiede in continuità con i tratti adiacenti ed in medesimo materiale, con pendenza trasversale max 1%.

STIMA DEL COSTO
Rifacimento del tratto di percorso con riduzione della pendenza

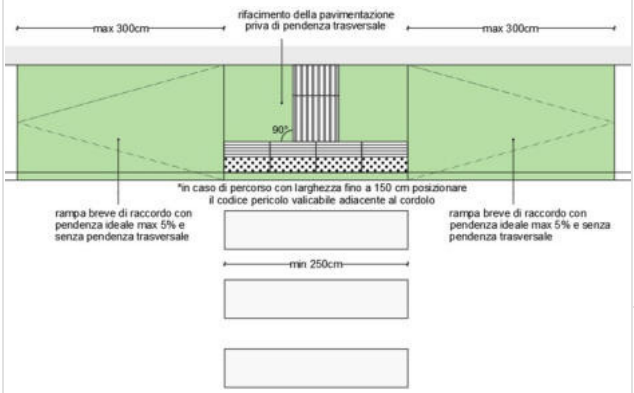
E 00FF5-02063	LIV. 1	**Assenza Segnaletica tattilo plantare** Via Gervasutta 8, Udine	Costo stimato --
E 00FF5-02064	LIV. 1	**Pendenza trasversale Percorso pedonale** Via Gervasutta 8, Udine	Costo stimato --

IPOTESI DI SOLUZIONE

(modificato)
Rifacimento del tratto di percorso con realizzazione di brevi rampe laterali, posa di segnaletica tattilo-plantare

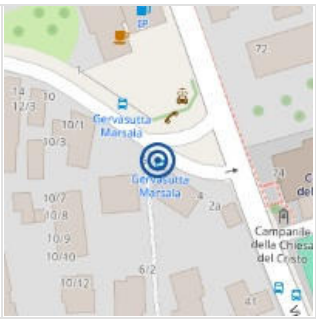
ITINERARIO PEDONALE | PERCORSO PEDONALE | OSTACOLO VERTICALE

Palo segnaletica	Si	
Dimensioni	X --	Y --
Materiale	Metallo

Note relative al rilievo
Distanza di 18 cm tra palo (interasse) e muro. Larghezza minima di passaggio di 128 cm. Larghezza totale del marciapiede di 146 cm.

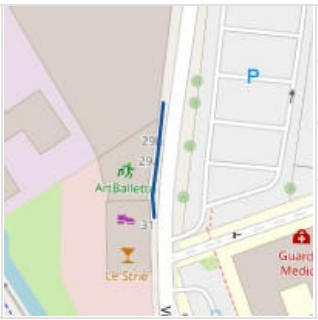
ITINERARIO PEDONALE | PERCORSO PEDONALE | PROTEZIONE

Inadeguato	Si	
Dimensioni	X --	Y 4100,00 cm
Materiale	Metallo

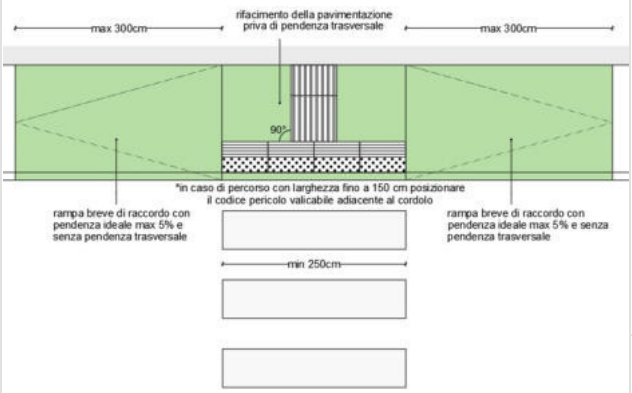
E 00FF5-03397	LIV. 1	**Assenza Segnaletica tattilo plantare** Via Gervasutta 33, Udine	Costo stimato --
E 00FF5-03398	LIV. 1	**Non ortogonale Attraversamento pedonale** Via Gervasutta 33, Udine	Costo stimato --

(modificato)
Rifacimento del tratto di percorso con realizzazione di brevi rampe laterali, posa di segnaletica tattilo-plantare

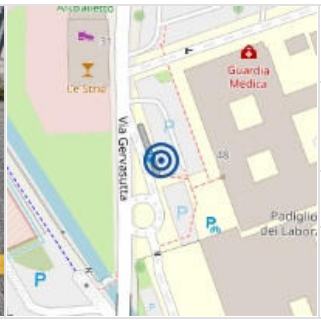
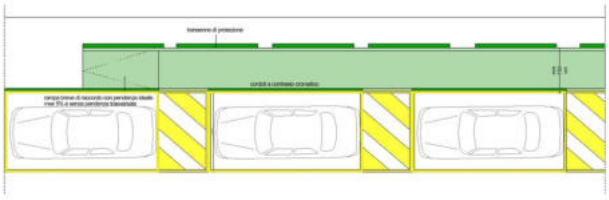
ITINERARIO PEDONALE | STALLO RISERVATO

Assenza di collegamento al percorso pedonale	Si	
Dimensioni	X 200,00 cm	Y 600,00 cm
Materiale	Asfalto

Note relative al rilievo
Dislivello di 8 cm.

PS1891 (modificato)
Realizzazione di marciapiede a livello stradale e breve rampa di raccordo

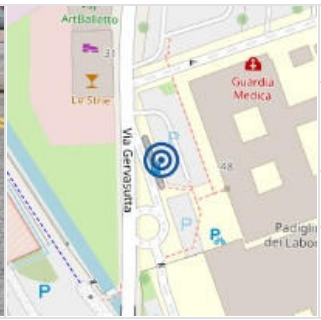
ITINERARIO PEDONALE | STALLO RISERVATO

Assenza di collegamento al percorso pedonale	Si	
Dimensioni	X 200,00 cm	Y 600,00 cm
Materiale	Asfalto

Note relative al rilievo
Dislivello di 8 cm.

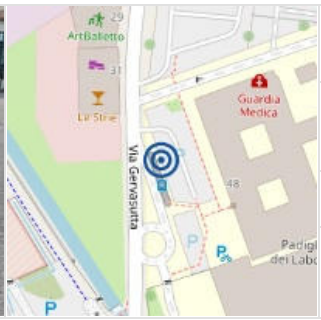
ITINERARIO PEDONALE | STALLO RISERVATO

Assenza di collegamento al percorso pedonale	Si	
Dimensioni	X 200,00 cm	Y 600,00 cm
Materiale	Asfalto

Note relative al rilievo
Dislivello di 8 cm.

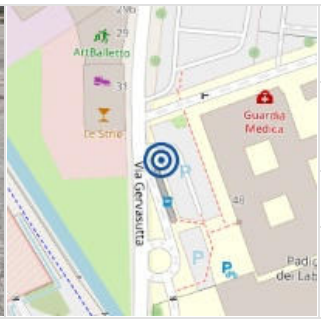
ITINERARIO PEDONALE | STALLO RISERVATO

Assenza di collegamento al percorso pedonale	Si	
Dimensioni	X 200,00 cm	Y 600,00 cm
Materiale	Asfalto

Note relative al rilievo
Dislivello di 8 cm.

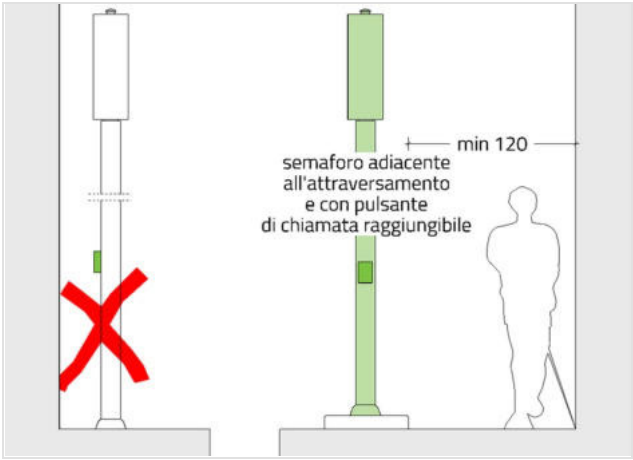
Rilevatore **0130** Data Rilievo **11 Giugno 2025** Ultimo aggiornamento scheda: 01 Settembre 2025	Indirizzo **Via Cormor Alto 103, Udine**	LIV. di priorità **1**	ID Scheda **E 00FF5-02116**

ITINERARIO PEDONALE | ATTRAVERSAMENTO PEDONALE | **OSTACOLO VERTICALE**

Impianto semaforico	Si	
Dimensioni	X --	Y --
Materiale	Calcestruzzo

Note relative al rilievo
Palo semaforo distante dal muro di 11 cm.

P0641 (modificato)
Spostamento in area esterna al percorso pedonale e installazione di dispositivo di chiamata con avvisatore acustico

Rimozione del palo verticale e suo riposizionamento in area esterna ai percorsi pedonali, nel rispetto delle prescrizioni del Codice della Strada e del suo Regolamento, inclusa eliminazione e rifacimento del plinto interrato. Installazione di dispositivo di chiamata con avvisatore acustico per permettere agli utenti con disabilità visiva di riconoscere il momento di passaggio sull'attraversamento pedonale.

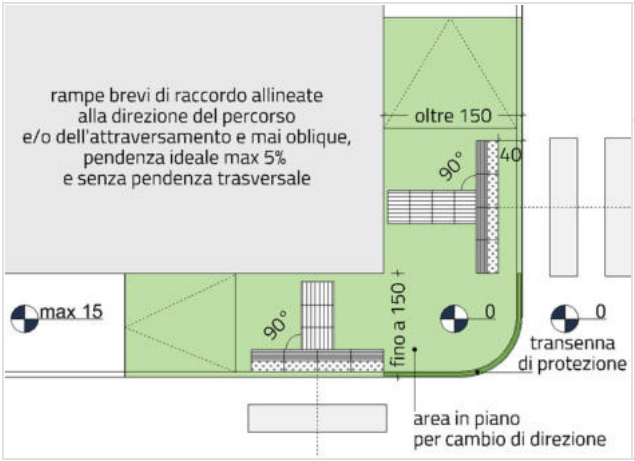
Rilevatore **0130** Data Rilievo **16 Giugno 2025** Ultimo aggiornamento scheda: 01 Settembre 2025	Indirizzo **Via Cormor Alto 148, Udine**	LIV. di priorità **1**	ID Scheda **E 00FF5-02132**

ITINERARIO PEDONALE | ATTRAVERSAMENTO PEDONALE | SEGNALETICA TATTILO PLANTARE

Assenza	Si	
Dimensioni	X 350,00 cm	Y 222,00 cm
Materiale	Porfido a cubetti

Criticità risolvibile mediante soluzione della criticità n 00FF5-02126.

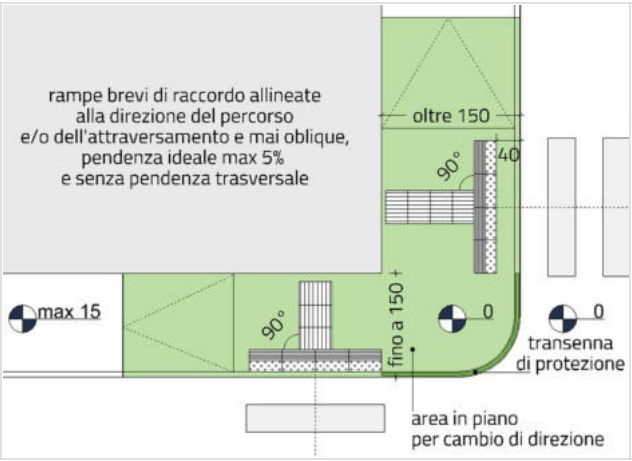
Rilevatore **0130** Data Rilievo **16 Giugno 2025** Ultimo aggiornamento scheda: 01 Settembre 2025	Indirizzo **Via Cormor Alto 148, Udine**	LIV. di priorità **1**	ID Scheda **E 00FF5-02133**

ITINERARIO PEDONALE | ATTRAVERSAMENTO PEDONALE | **DISLIVELLO**

Altezza	11	≤ 2,5 cm
Dimensioni	X 350,00 cm	Y --
Materiale	Porfido a cubetti

Criticità risolvibile mediante soluzione della criticità n 00FF5-02126.

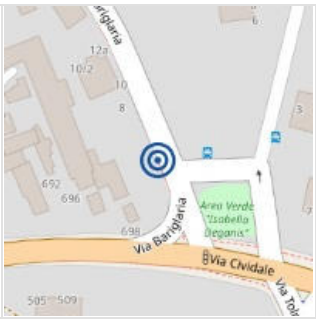
ITINERARIO PEDONALE | PERCORSO PEDONALE

Pendenza trasversale	9	≤ 1%
Dimensioni	X 200,00 cm	Y 540,00 cm
Materiale	Calcestruzzo

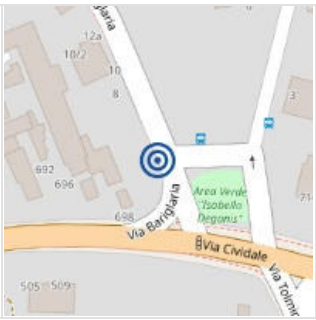
ITINERARIO PEDONALE | PERCORSO PEDONALE | DISLIVELLO

Altezza	3	≤ 2,5 cm
Dimensioni	X 150,00 cm	Y --
Materiale	Calcestruzzo
