PEBA comune di udine > SAN GOTTARDO > Via Bariglaria

Rilevatore **0130** Data Rilievo **16 Giugno 2025** Ultimo aggiornamento scheda: 29 Settembre 2025	Indirizzo **Via Bariglaria 8, Udine**	LIV. di priorità **1**	ID Scheda **E 00FF5-02198**

RILIEVO STATO DI FATTO

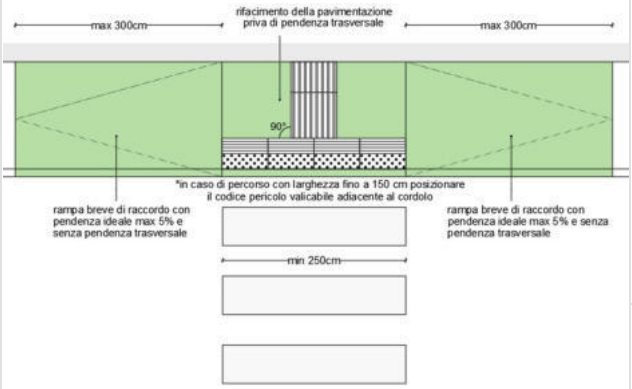
ITINERARIO PEDONALE | PERCORSO PEDONALE

Pendenza trasversale	4	≤ 1%
Dimensioni	X 194,00 cm	Y 680,00 cm
Materiale	Calcestruzzo

(modificato)
Rifacimento del tratto di percorso con realizzazione di brevi rampe laterali, posa di segnaletica tattilo-plantare

Rifacimento del tratto di percorso con realizzazione di brevi rampe laterali in materiale analogo all'esistente, da raccordare a raso e senza discontinuità alle pavimentazioni adiacenti, incluse demolizioni e ripristini. Rampe con pendenza longitudinale max 5% (8% in caso di impossibilità), prive di pendenza trasversale. Posa di segnaletica tattilo-plantare conforme all'Abaco e di segnaletica verticale ed orizzontale conformi alle prescrizioni del Codice della Strada ed al suo Regolamento, incluse demolizioni e ripristini.

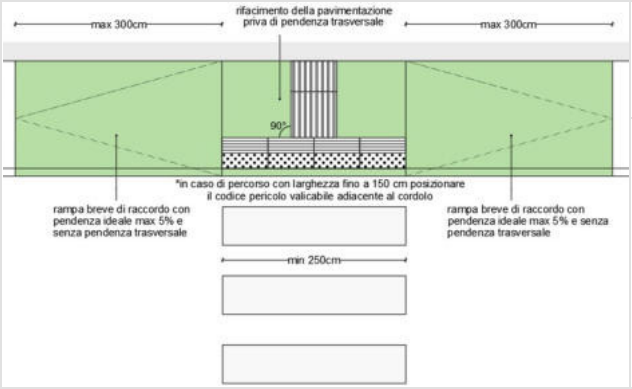
ITINERARIO PEDONALE | ATTRAVERSAMENTO PEDONALE | **SEGNALETICA TATTILO PLANTARE**

Assenza	Si	
Dimensioni	X 290,00 cm	Y 194,00 cm
Materiale	Calcestruzzo

(modificato)
Soluzione già valutata

Criticità risolvibile mediante soluzione della criticità n 00FF5-02198.

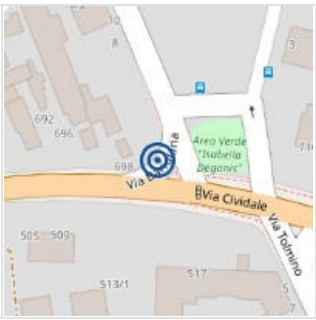
ITINERARIO PEDONALE | ATTRAVERSAMENTO PEDONALE | OSTACOLO ORIZZONTALE

Grigliato non ortogonale al verso di marcia	Si	
Dimensioni	X 60,00 cm	Y 30,00 cm
Materiale	Metallo

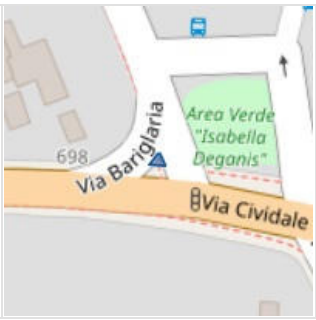
ITINERARIO PEDONALE | ATTRAVERSAMENTO PEDONALE | SEGNALETICA TATTILO PLANTARE

Assenza	Si	
Dimensioni	X 290,00 cm	Y 230,00 cm
Materiale	Calcestruzzo

Note relative al rilievo
Assenza di segnaletica tattilo plantare in tre direzioni.

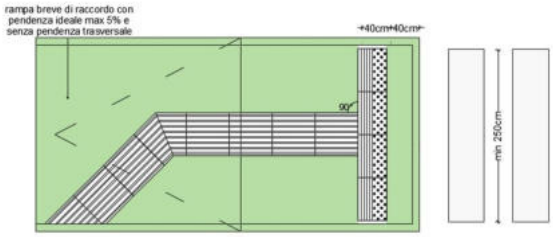
ITINERARIO PEDONALE | PERCORSO PEDONALE

Pendenza trasversale	10	≤ 1%
Dimensioni	X 170,00 cm	Y 470,00 cm
Materiale	Calcestruzzo

(modificato)
Soluzione già valutata

Criticità risolvibile mediante soluzione della criticità n 00FF5-03451.

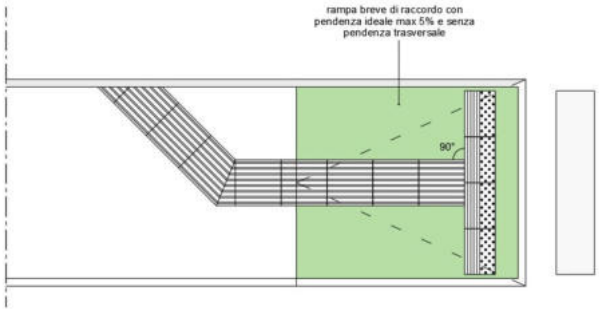
ITINERARIO PEDONALE | ATTRAVERSAMENTO PEDONALE | SEGNALETICA TATTILO PLANTARE

Assenza	Si	
Dimensioni	X 250,00 cm	Y 1600,00 cm
Materiale	Calcestruzzo

PS1669 (modificato)
Soluzione già valutata

Criticità risolvibile mediante soluzione della criticità n 00FF5-02210.

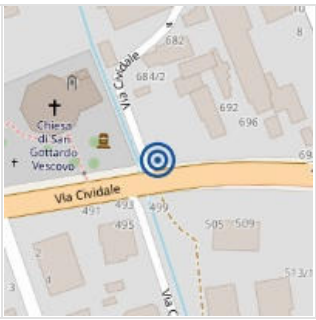
ITINERARIO PEDONALE | PERCORSO PEDONALE | **RAMPA BREVE DI RACCORDO**

Pendenza longitudinale	6	≤ 15%
Dimensioni	X 169,00 cm	Y 185,00 cm
Materiale	Calcestruzzo

Note relative al rilievo
Dislivello di 12 cm.

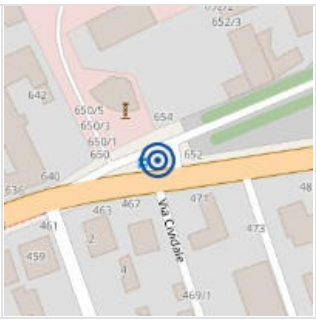
ITINERARIO PEDONALE | PERCORSO PEDONALE | OSTACOLO VERTICALE

Palo segnaletica	Si	
Dimensioni	X --	Y --
Materiale	Metallo

Note relative al rilievo
Palo segnaletica in mezzo a possibile nuovo attraversamento pedonale.

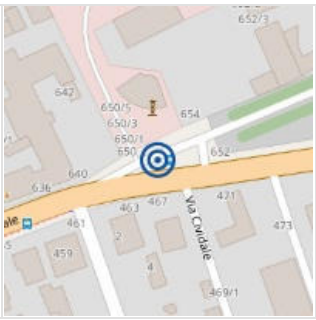
ITINERARIO PEDONALE | FERMATA TRASPORTO PUBBLICO | ARREDO URBANO

Inadeguato	Si	
Dimensioni	X 40,00 cm	Y 162,00 cm
Materiale	Metallo

Note relative al rilievo
Panchina priva di braccioli.

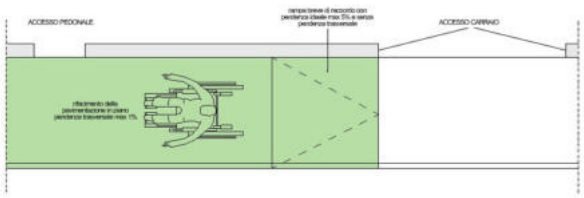
E 00FF5-02232	LIV. 1	**Sconnessioni Pavimentazione** Via Cividale 640, Udine	Costo stimato --
E 00FF5-02234	LIV. 1	**Altezza Dislivello** Via Cividale 640, Udine	Costo stimato --
E 00FF5-02235	LIV. 1	**Altezza Dislivello** Via Cividale 638, Udine	Costo stimato --

(modificato)
Rifacimento e incremento del marciapiede nel tratto d'accesso pedonale e realizzazione di breve rampa di raccordo

Rifacimento della pavimentazione. Incremento del tratto di marciapiede frontale all'accesso pedonale per portarlo a livello con i tratti adiacenti. Realizzazione di rampa di raccordo con pendenza max del 5%.

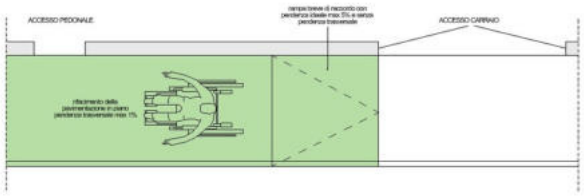
Sconnessioni	Si	
Dimensioni	X 340,00 cm	Y 532,00 cm
Materiale	Calcestruzzo

(modificato)
Soluzione già valutata

Criticità risolvibile mediante soluzione della criticità n 00FF5-02231.

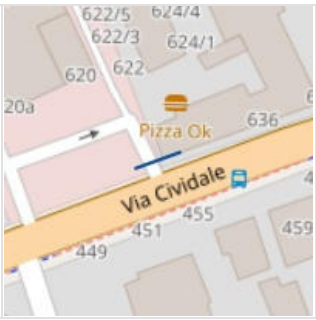
ITINERARIO PEDONALE | PERCORSO PEDONALE | PAVIMENTAZIONE

Sconnessioni	Si	
Dimensioni	X 217,00 cm	Y 1170,00 cm
Materiale	Calcestruzzo

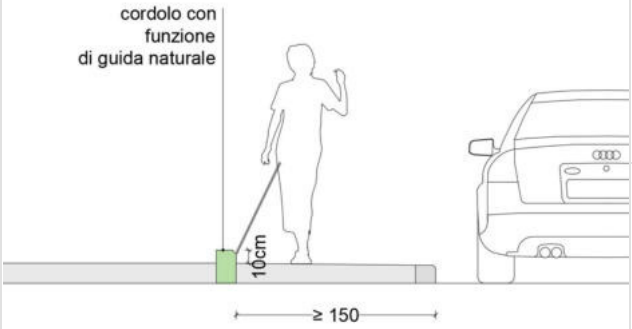
ITINERARIO PEDONALE | PERCORSO PEDONALE | ARREDO URBANO

Assenza	Si	
Dimensioni	X --	Y 4030,00 cm
Materiale	Calcestruzzo

PS1792 (modificato)
Realizzazione di guida naturale (cordolo)

Posa di cordolo in calcestruzzo con funzione di delimitazione fisica e percettiva del margine del percorso, a contrasto cromatico rispetto alla pavimentazione, incluse demolizioni e ripristini, almeno nel tratto di percorso antistante i parcheggi del supermercato. Eventuali interruzioni della guida naturale ad esempio per passo carraio devono essere inferiori a 8m. Se superiori a 8 m sostituite con segnaletica tattilo-plantare. Altezza 10 cm dalla quota della pavimentazione.

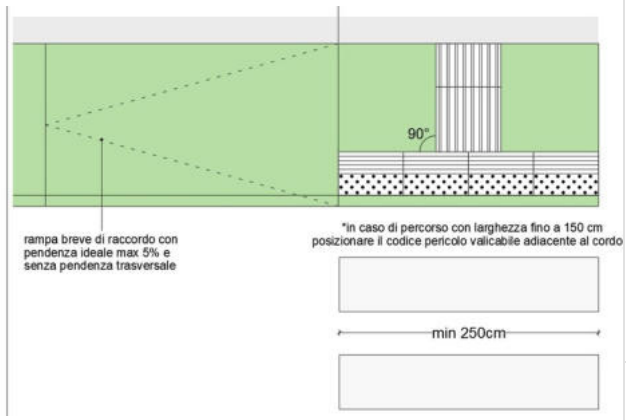
ITINERARIO PEDONALE | PERCORSO PEDONALE

Pendenza trasversale	5	≤ 1%
Dimensioni	X 290,00 cm	Y 605,00 cm
Materiale	Calcestruzzo

(modificato)
Rifacimento pavimentazione, riposizionamento segnaletica tattilo-plantare, rifacimento rampa longitudinale

Rifacimento della pavimentazione in piano priva di pendenza trasversale (max 1%). Riposizionamento di moduli tattilo-plantari tipo codice "direzione rettilinea" e “pericolo valicabile" realizzati in materiale idoneo al contesto e a contrasto cromatico rispetto alla pavimentazione, posati a raso e senza discontinuità rispetto alle pavimentazioni adiacenti, incluse demolizioni e ripristini. Rifacimento della rampa di raccordo in materiale analogo all'esistente con riduzione della pendenza longitudinale in base alle caratteristiche del contesto, da collegare a raso e senza discontinuità alle pavimentazioni adiacenti, incluse demolizioni e ripristini. Pendenza longitudinale max 5% (8% in caso di impossibilità), priva di pendenza trasversale.

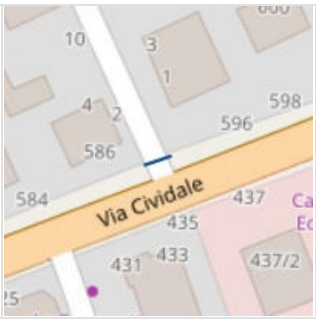
ITINERARIO PEDONALE | ATTRAVERSAMENTO PEDONALE

Assenza	Si	
Dimensioni	X 310,00 cm	Y 620,00 cm
Materiale	Asfalto

Note relative al rilievo
Lunghezza della sede stradale di 620 cm. Larghezza del marciapiede di 210 cm.

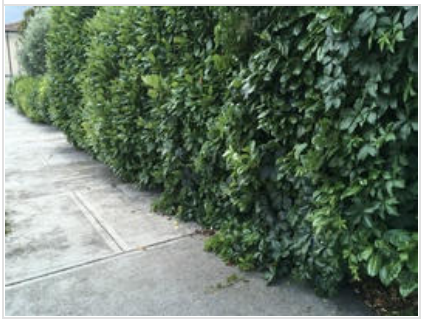
ITINERARIO PEDONALE | PERCORSO PEDONALE | OSTACOLO VERTICALE

Vegetazione	Si	
Dimensioni	X 70,00 cm	Y 4400,00 cm
Materiale	--

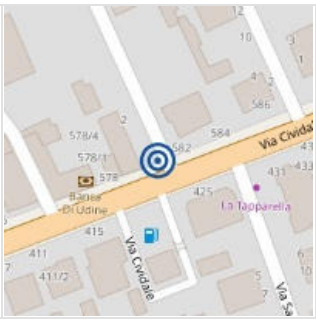
ITINERARIO PEDONALE | ATTRAVERSAMENTO PEDONALE

Assenza	Si	
Dimensioni	X 310,00 cm	Y 605,00 cm
Materiale	Calcestruzzo

Note relative al rilievo
Lunghezza della sede stradale di 605 cm. Larghezza del marciapiede di 200 cm. Dislivello di 3 cm.

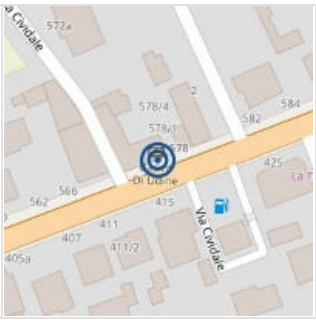
ITINERARIO PEDONALE | PERCORSO PEDONALE | **RAMPA BREVE DI RACCORDO**

Pendenza longitudinale	17	≤ 15%
Dimensioni	X 107,00 cm	Y 60,00 cm
Materiale	Porfido a cubetti

Note relative al rilievo
Dislivello di 10 cm.

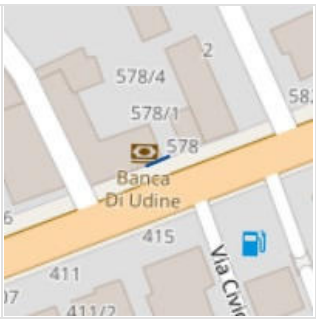
ITINERARIO PEDONALE | PERCORSO PEDONALE | PAVIMENTAZIONE

Sconnessioni	Si	
Dimensioni	X 107,00 cm	Y 337,00 cm
Materiale	Porfido a cubetti

Note relative al rilievo
Dislivello di 10 cm.

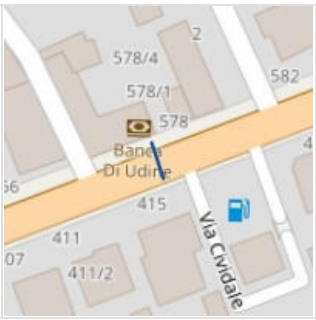
ITINERARIO PEDONALE | ATTRAVERSAMENTO PEDONALE

Assenza	Si	
Dimensioni	X 310,00 cm	Y 760,00 cm
Materiale	Asfalto

Note relative al rilievo
Larghezza della sede stradale di 760 cm. Larghezza del marciapiede di 107 cm. Larghezza dell'area adibita a parcheggio di 310 cm. Dislivello di 10 cm.

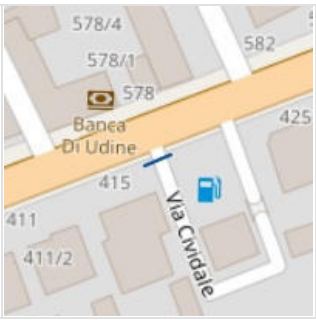
ITINERARIO PEDONALE | PERCORSO PEDONALE | ARREDO URBANO

Assenza	Si	
Dimensioni	X --	Y 900,00 cm
Materiale	--

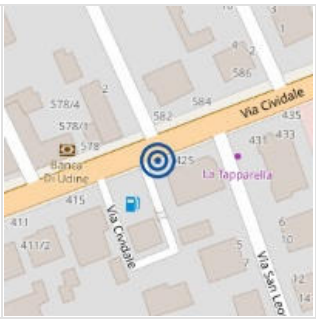
ITINERARIO PEDONALE | PERCORSO PEDONALE | **RAMPA BREVE DI RACCORDO**

Pendenza longitudinale	6	≤ 15%
Dimensioni	X 286,00 cm	Y 150,00 cm
Materiale	Porfido

Note relative al rilievo
Dislivello di 14 cm.

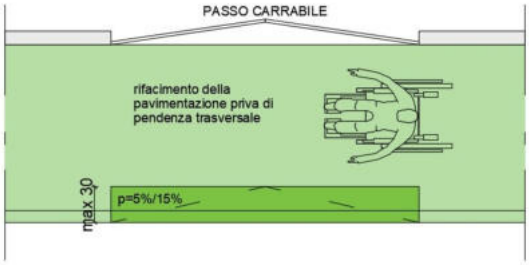
PS1823
Rifacimento del tratto di percorso con pendenze dovute al passo carraio

Pendenza trasversale	5	≤ 1%
Dimensioni	X 250,00 cm	Y 800,00 cm
Materiale	Porfido

Rifacimento del tratto di percorso con pendenze dovute al passo carraio mediante realizzazione di marciapiede in continuità con i tratti adiacenti ed in medesimo materiale. Realizzazione lungo la carreggiata di rampa carrabile in cls con larghezza max 30 cm, incluse demolizioni e ripristini. Compreso raccordo con altri livelli.

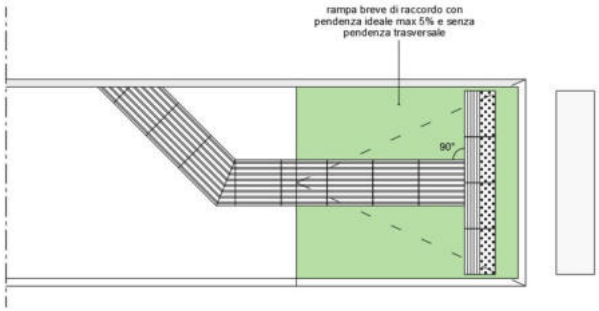
PS1735 (modificato)
Demolizione della rampa breve di raccordo con pendenza elevata e sua ricostruzione, riposizionamento di moduli tattilo-plantari

Pendenza longitudinale	8	≤ 15%
Dimensioni	X 340,00 cm	Y 200,00 cm
Materiale	Porfido

Rifacimento della rampa di raccordo in materiale analogo all'esistente con riduzione della pendenza longitudinale in base alle caratteristiche del contesto, da collegare a raso e senza discontinuità alle pavimentazioni adiacenti, incluse demolizioni e ripristini. Pendenza longitudinale max 5% (8% in caso di impossibilità), priva di pendenza trasversale.
Riposizionamento di moduli tattilo-plantari tipo codice "direzione rettilinea" e “pericolo valicabile" realizzati in materiale idoneo al contesto e a contrasto cromatico rispetto alla pavimentazione, posati a raso e senza discontinuità rispetto alle pavimentazioni adiacenti, incluse demolizioni e ripristini.

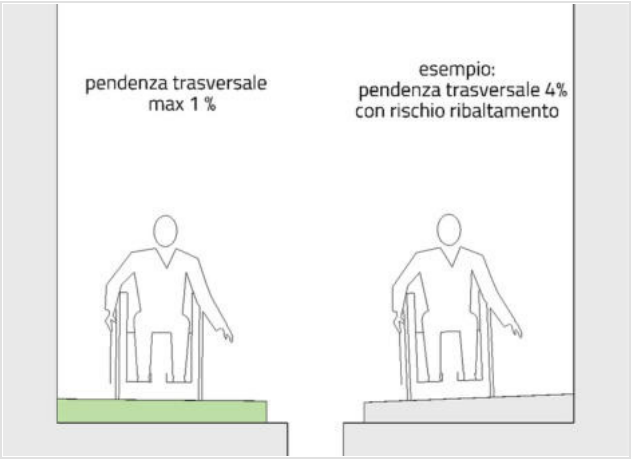
P0692 (modificato)
Demolizione e ricostruzione

Pendenza trasversale	2	0%
Dimensioni	X 250,00 cm	Y 2300,00 cm
Materiale	Porfido

Rifacimento della pavimentazione del percorso o del marciapiede in materiale analogo all'esistente al fine di ottenere una pendenza trasversale costante max 1%, da raccordare a raso e senza discontinuità alle pavimentazioni adiacenti, incluse demolizioni e ripristini.

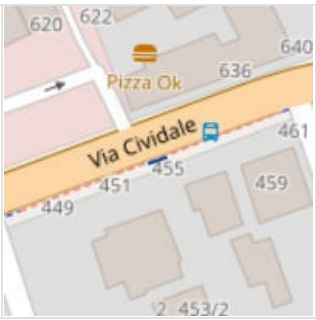
Pendenza trasversale	7	≤ 1%
Dimensioni	X 250,00 cm	Y 450,00 cm
Materiale	Porfido

PS1843 (modificato)
Rifacimento del tratto di percorso con pendenze dovute ai passi carrai

Rifacimento del tratto di percorso con pendenze dovute ai passi carrai mediante allineamento in piano dell'area carrabile alla quota stradale e realizzazione di brevi rampe laterali in materiale analogo all'esistente, da raccordare a raso e senza discontinuità alle pavimentazioni adiacenti, incluse demolizioni e ripristini. Rampe con pendenza longitudinale max 5% (8% in caso di impossibilità), prive di pendenza trasversale.

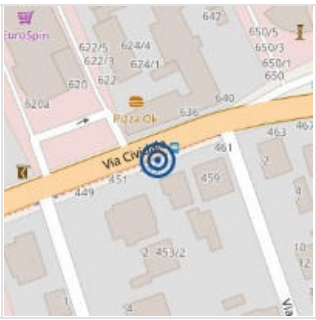
Pendenza longitudinale	6	≤ 15%
Dimensioni	X 320,00 cm	Y 170,00 cm
Materiale	Porfido

Note relative al rilievo
Dislivello di 16 cm.

Criticità risolvibile mediante soluzione della criticità n 00FF5-02291.

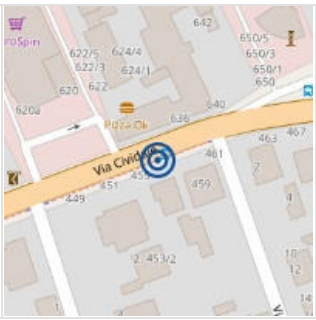
Assenza protezione agenti atmosferici	Si	
Dimensioni	X --	Y --
Materiale	Metallo

Note relative al rilievo
Fermata priva di pensilina e panchina con braccioli.

Adeguamento della banchina di fermata dell'autobus con posa di segnaletica tattilo-plantare secondo le indicazioni di Abaco, posizionamento di pensilina e panchina con schienale e braccioli.

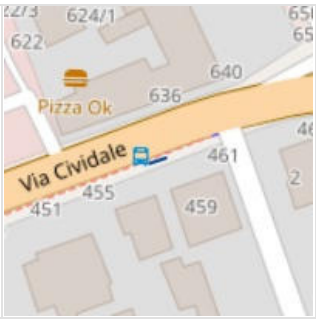
Pendenza trasversale	4	≤ 1%
Dimensioni	X 340,00 cm	Y 340,00 cm
Materiale	Porfido

Rifacimento del tratto di percorso con pendenze dovute al passo carraio mediante allineamento in piano dell'area carrabile alla quota stradale e realizzazione di brevi rampe laterali in materiale analogo all'esistente, da raccordare a raso e senza discontinuità alle pavimentazioni adiacenti, incluse demolizioni e ripristini. Rampe con pendenza longitudinale max 5% (8% in caso di impossibilità), prive di pendenza trasversale.

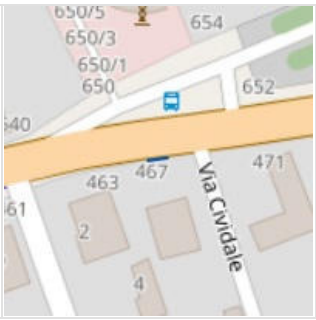
Pendenza trasversale	8	≤ 1%
Dimensioni	X 260,00 cm	Y 680,00 cm
Materiale	Porfido

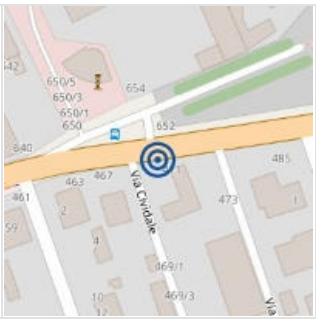
Palo luce	Si	
Dimensioni	X --	Y --
Materiale	Metallo

Note relative al rilievo
Distanza di 27 cm tra palo (interasse) e cordolo. Larghezza minima di passaggio di 220 cm. Larghezza totale del marciapiede di 250 cm.

Realizzazione di prolungamento del collare alla base del palo per aumentarne la percezione e colmare il vuoto verso la guida naturale. Collare tinteggiato a contrasto cromatico con altezza 15 cm, larghezza libera di passaggio minima 120 cm.

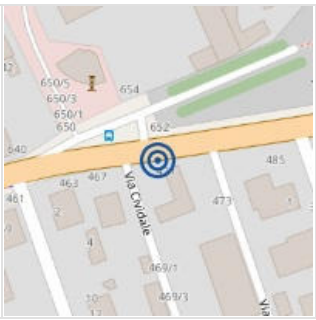
Pendenza trasversale	3	≤ 1%
Dimensioni	X 250,00 cm	Y 520,00 cm
Materiale	Porfido

Rifacimento del tratto di percorso con realizzazione di brevi rampe laterali in materiale analogo all'esistente, da raccordare a raso e senza discontinuità alle pavimentazioni adiacenti, incluse demolizioni e ripristini. Rampe con pendenza longitudinale max 5% (8% in caso di impossibilità), prive di pendenza trasversale. Posa di segnaletica tattilo-plantare conforme all'Abaco e di segnaletica verticale ed orizzontale conformi alle prescrizioni del Codice della Strada ed al suo Regolamento, incluse demolizioni e ripristini.

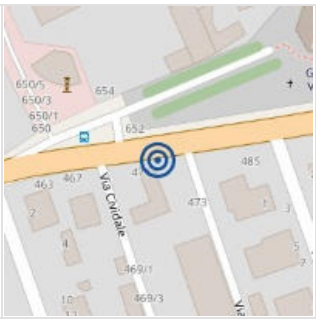
Palo luce	Si	
Dimensioni	X --	Y --
Materiale	Calcestruzzo

Note relative al rilievo
Altezza del basamento di 6 cm. Diametro di 22 cm. Distanza dal cordolo di 7 cm.

Realizzazione di prolungamento del collare alla base del palo per aumentarne la percezione e colmare il vuoto verso la guida naturale. Collare tinteggiato a contrasto cromatico con altezza 15 cm, larghezza libera di passaggio minima 120 cm.

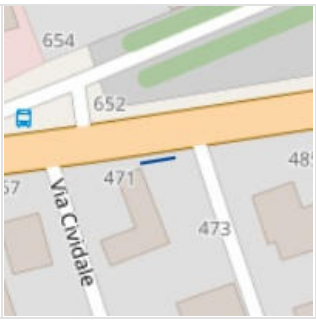
Inadeguato	Si	
Dimensioni	X --	Y 750,00 cm
Materiale	Calcestruzzo

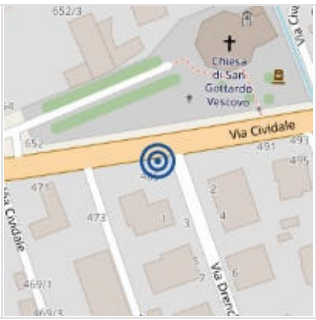
Palo segnaletica	Si	
Dimensioni	X --	Y --
Materiale	Metallo

Note relative al rilievo
Distanza di 17 cm tra palo (interasse) e muro. Larghezza minima di passaggio di 220 cm. Larghezza totale del marciapiede di 250 cm.

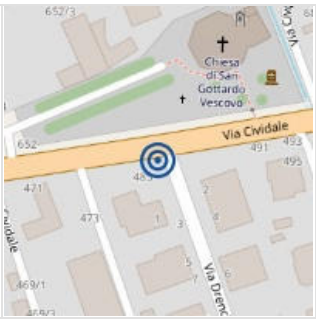
Non coerente o interrotta	Si	
Dimensioni	X 185,00 cm	Y 315,00 cm
Materiale	Porfido

Note relative al rilievo
Il codice di pericolo valicabile non è parallelo alle strisce pedonali.

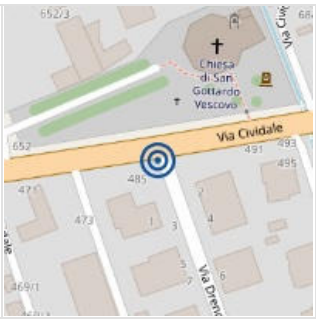
Grigliato non ortogonale al verso di marcia	Si	
Dimensioni	X 80,00 cm	Y 30,00 cm
Materiale	Metallo

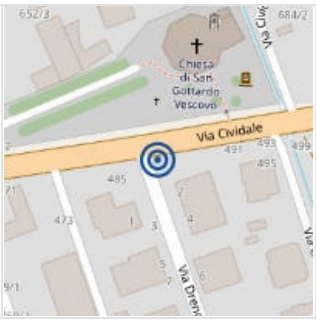
Palo segnaletica	Si	
Dimensioni	X --	Y --
Materiale	Metallo

Note relative al rilievo
Distanza di 75 cm tra palo (interasse) e muro. Larghezza minima di passaggio di 265 cm. Larghezza totale del marciapiede di 340 cm.

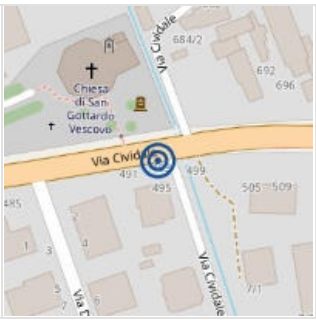
Pendenza longitudinale	6	≤ 15%
Dimensioni	X 250,00 cm	Y 350,00 cm
Materiale	Porfido

Note relative al rilievo
Dislivello di 12 cm.

Criticità risolvibile mediante soluzione della criticità n 00FF5-02313.

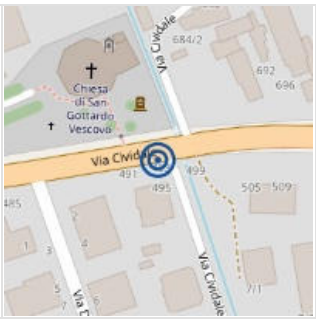
Non coerente o interrotta	Si	
Dimensioni	X 185,00 cm	Y --
Materiale	Porfido

Note relative al rilievo
Il codice di pericolo valicabile non è parallelo alle strisce pedonali.

Rifacimento della rampa di raccordo in materiale analogo all'esistente con riduzione della pendenza longitudinale in base alle caratteristiche del contesto, da collegare a raso e senza discontinuità alle pavimentazioni adiacenti, incluse demolizioni e ripristini. Pendenza longitudinale max 5% (8% in caso di impossibilità), priva di pendenza trasversale.
Rifacimento di moduli tattilo-plantari tipo codice "direzione rettilinea" realizzati in materiale idoneo al contesto e a contrasto cromatico rispetto alla pavimentazione, posati a raso e senza discontinuità rispetto alle pavimentazioni adiacenti, incluse demolizioni e ripristini.

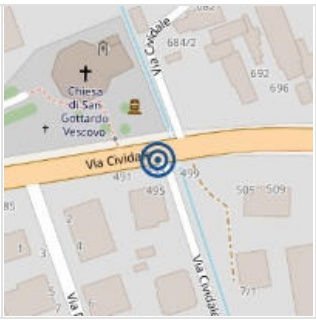
Grigliato non ortogonale al verso di marcia	Si	
Dimensioni	X 80,00 cm	Y 30,00 cm
Materiale	Metallo

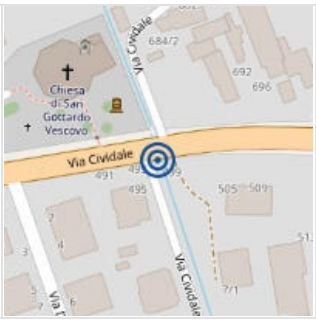
Danneggiato	Si	
Dimensioni	X 185,00 cm	Y 210,00 cm
Materiale	Porfido

Rifacimento della pavimentazione del percorso o del marciapiede in materiale analogo all'esistente al fine di ottenere una pendenza trasversale costante max 1%, da raccordare a raso e senza discontinuità alle pavimentazioni adiacenti, incluse demolizioni e ripristini. Posa di moduli tattilo-plantari tipo codice "direzione rettilinea" e “pericolo valicabile" in posizione ortogonale all'attraversamento e realizzati in materiale idoneo al contesto e a contrasto cromatico rispetto alla pavimentazione, posati a raso e senza discontinuità rispetto alle pavimentazioni adiacenti, incluse demolizioni e ripristini.

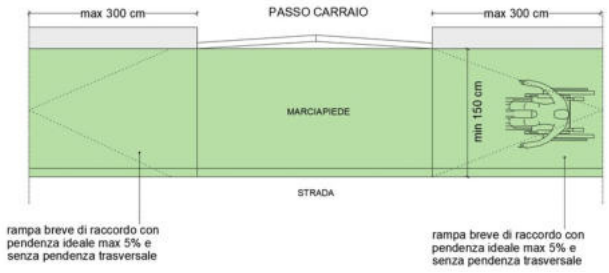
E 00FF5-02321	LIV. 2	**Pendenza longitudinale Rampa breve di raccordo** Via Cividale 513, Udine	Costo stimato --
E 00FF5-02323	LIV. 2	**Sconnessioni Pavimentazione** Via Cividale 513, Udine	Costo stimato --

PS1843 (modificato)
Rifacimento del tratto di percorso con pendenze dovute al passo carraio

Rifacimento del tratto di percorso con pendenze dovute al passo carraio mediante allineamento in piano dell'area carrabile alla quota stradale e realizzazione di brevi rampe laterali in materiale analogo all'esistente, da raccordare a raso e senza discontinuità alle pavimentazioni adiacenti, incluse demolizioni e ripristini. Rampe con pendenza longitudinale max 5% (8% in caso di impossibilità), prive di pendenza trasversale.

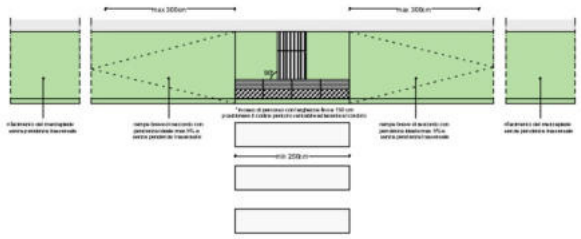
Pendenza trasversale	6	≤ 1%
Dimensioni	X 240,00 cm	Y 570,00 cm
Materiale	Porfido

Note relative al rilievo
Il punto di sbarco dell'attraversamento ha una lunghezza di 300 cm.

(modificato)
Rifacimento del tratto di percorso con realizzazione di brevi rampe laterali, posa di segnaletica tattilo-plantare

Rifacimento del tratto di percorso con lo spostamento dell'attraversamento in posizione frontale rispetto al lato opposto della sede stradale, realizzazione di brevi rampe laterali in materiale analogo all'esistente, da raccordare a raso e senza discontinuità alle pavimentazioni adiacenti, incluse demolizioni e ripristini. Rampe con pendenza longitudinale max 5% (8% in caso di impossibilità), prive di pendenza trasversale. Posa di segnaletica tattilo-plantare conforme all'Abaco e di segnaletica verticale ed orizzontale conformi alle prescrizioni del Codice della Strada ed al suo Regolamento, incluse demolizioni e ripristini. Il nuovo posizionamento dell'attraversamento riduce la lunghezza dello stesso. Conseguente rifacimento della segnaletica orizzontale.

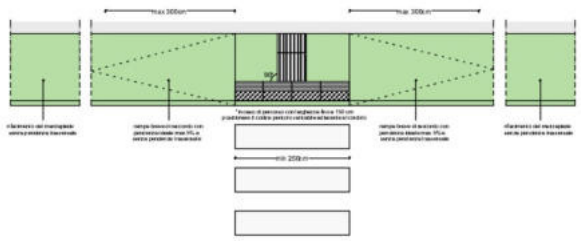
Assenza contrasto cromatico	Si	
Dimensioni	X 300,00 cm	Y 1100,00 cm
Materiale	Asfalto

(modificato)
Soluzione già valutata

Criticità risolvibile mediante soluzione della criticità n 00FF5-02324.

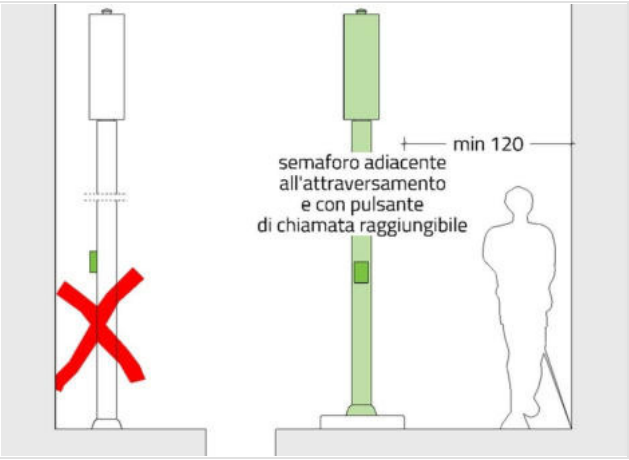
Segnale acustico assente/insufficiente	Si	
Dimensioni	X --	Y --
Materiale	Metallo

PS1980 (modificato)
Sostituzione del dispositivo di chiamata con avvisatore acustico

Spostamento del palo in prossimità della nuova posizione dell'attraversamento pedonale e sostituzione del dispositivo di chiamata con avvisatore acustico per permettere agli utenti con disabilità visiva di riconoscere il momento di passaggio sull'attraversamento pedonale.

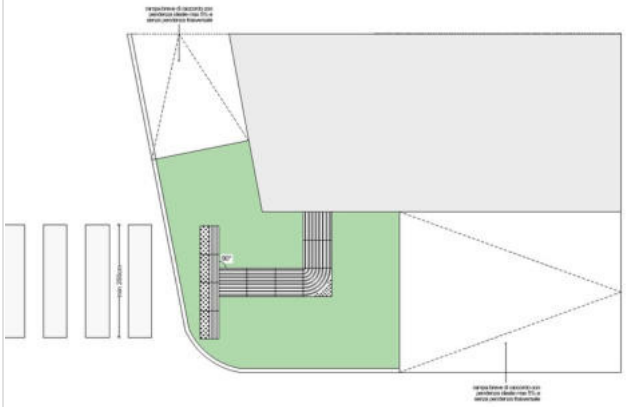
Pendenza trasversale	6	≤ 1%
Dimensioni	X --	Y --
Materiale	Porfido

Note relative al rilievo
Il marciapiede ha un andamento a L di cui una porzione di larghezza 235 e l'altra di 167 cm. Lunghezza totale di 1050 cm.

(modificato)
Rifacimento in piano della porzione di marciapiede, spostamento e rifacimento della segnaletica tattilo-plantare

Rifacimento in piano della porzione di marciapiede antistante l'attraversamento pedonale priva di pendenza trasversale. Spostamento e rifacimento della segnaletica tattilo-plantare in posizione ortogonale all'attraversamento.

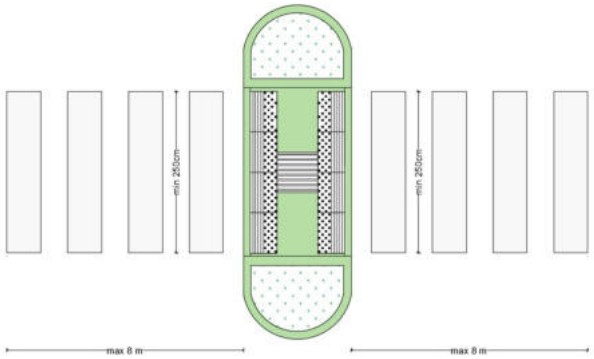
Lunghezza	34	≤ 8 m
Dimensioni	X 200,00 cm	Y 3400,00 cm
Materiale	Porfido

Note relative al rilievo
Le singole aiuole spartitraffico presenti hanno una distanza fra di loro inferiore agli 800 cm.

P0770 (modificato)
Realizzazione di isola pedonale

Realizzazione di isole pedonali nelle posizioni già predisposte lungo l'attraversamento pedonale in modo da rendere quest'ultimo di lunghezza inferiore a 8 m. Posa di moduli tattilo-plantari tipo codice "direzione rettilinea" e “pericolo valicabile" realizzati in materiale idoneo al contesto e a contrasto cromatico rispetto alla pavimentazione, posati a raso e senza discontinuità rispetto alle pavimentazioni adiacenti, incluse demolizioni e ripristini nelle modalità adeguate rispetto alla predisposizione geometrica delle aiuole (future isole pedonali) già presenti.

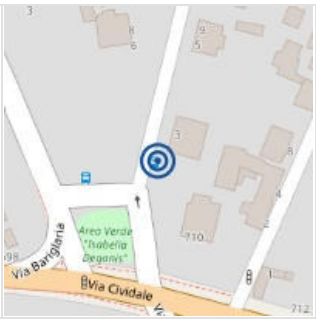
Assenza protezione agenti atmosferici	Si	
Dimensioni	X --	Y --
Materiale	Metallo

Note relative al rilievo
Fermata priva di pensilina, segnaletica tattilo plantare e panchina con braccioli.

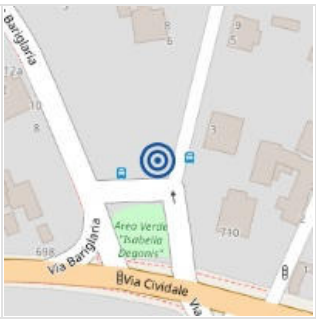
Pendenza longitudinale	13	≤ 15%
Dimensioni	X 192,00 cm	Y 40,00 cm
Materiale	Calcestruzzo

Note relative al rilievo
Dislivello di 13 cm.

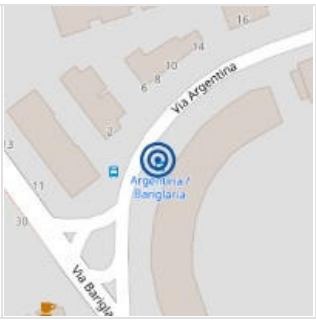
Assenza protezione agenti atmosferici	Si	
Dimensioni	X --	Y --
Materiale	Metallo

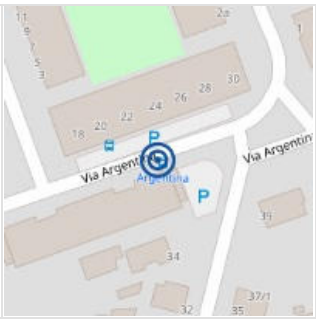
ITINERARIO PEDONALE | PERCORSO PEDONALE | **OSTACOLO VERTICALE**

Palo luce	Si	
Dimensioni	X --	Y --
Materiale	Metallo

Note relative al rilievo
Il palo riduce la larghezza minima di passaggio di 75 cm. Larghezza totale del marciapiede di 150 cm

PS1753
Spostamento/richiesta di spostamento a ente terzo in area esterna al percorso pedonale

Verificare con l'ente proprietario e/o con il gestore la possibilità di procedere all'eliminazione o allo spostamento dell'elemento impiantistico in posizione esterna al percorso pedonale.

STIMA DEL COSTO
Spostamento del palo verticale della luce in area esterna al percorso pedonale

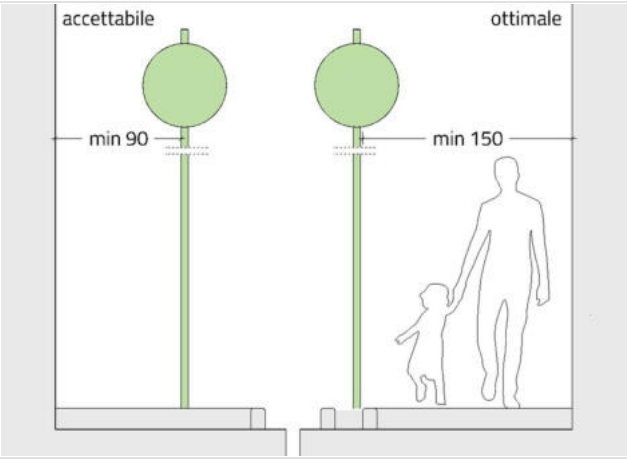
ITINERARIO PEDONALE | PERCORSO PEDONALE | OSTACOLO VERTICALE

Palo segnaletica	Si	
Dimensioni	X --	Y --
Materiale	Metallo

Note relative al rilievo
Il palo riduce la larghezza minima di passaggio a 82 cm. Larghezza totale del marciapiede di 150 cm.

PS1733
Spostamento in area esterna al percorso pedonale

Rimozione del palo di segnaletica verticale e suo riposizionamento in area esterna ai percorsi pedonali, nel rispetto delle prescrizioni del Codice della Strada e del suo Regolamento, inclusa eliminazione e rifacimento del plinto interrato.

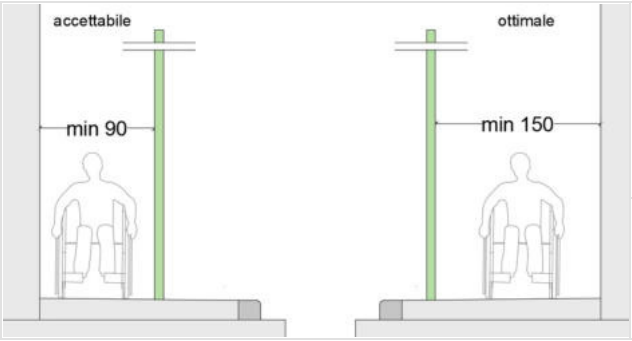
ITINERARIO PEDONALE | PERCORSO PEDONALE | OSTACOLO VERTICALE

Manufatto edilizio o tecnologico sporgente	Si	
Dimensioni	X --	Y --
Materiale	Metallo

Note relative al rilievo
I tubi riducono la larghezza minima di passaggio a 75 cm. Larghezza totale del marciapiede di 150 cm.

PS1750 (modificato)
Spostamento/richiesta di spostamento a ente terzo in area esterna al percorso pedonale

Verificare con l'ente proprietario e/o con il gestore la possibilità di procedere all'eliminazione o allo spostamento dell'elemento impiantistico in posizione esterna al percorso pedonale.

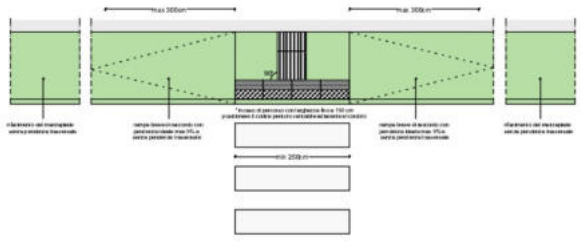
ITINERARIO PEDONALE | PERCORSO PEDONALE | PAVIMENTAZIONE

Sconnessioni	Si	
Dimensioni	X 150,00 cm	Y 600,00 cm
Materiale	Porfido a cubetti

(modificato)
Soluzione già valutata

Criticità risolvibile mediante soluzione della criticità n 00FF5-02393.

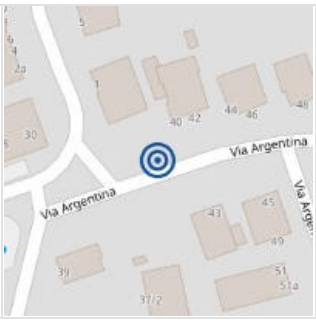
ITINERARIO PEDONALE | ATTRAVERSAMENTO PEDONALE

Assenza	Si	
Dimensioni	X 310,00 cm	Y 890,00 cm
Materiale	Porfido a cubetti

Note relative al rilievo
Larghezza della sede stradale 890 cm. Larghezza del marciapiede di 150 cm. Dislivello di 11 cm.

PS1809 (modificato)
Rifacimento del tratto di percorso con realizzazione di brevi rampe laterali, posa di segnaletica tattilo-plantare

Rifacimento del tratto di percorso con realizzazione di brevi rampe laterali in materiale analogo all'esistente, da raccordare a raso e senza discontinuità alle pavimentazioni adiacenti, incluse demolizioni e ripristini. Rampe con pendenza longitudinale max 5% (8% in caso di impossibilità), prive di pendenza trasversale. Posa di segnaletica tattilo-plantare conforme all'Abaco e di segnaletica verticale ed orizzontale conformi alle prescrizioni del Codice della Strada ed al suo Regolamento, incluse demolizioni e ripristini. (Lato opposto della Strada ID Scheda 00FF5-02393)

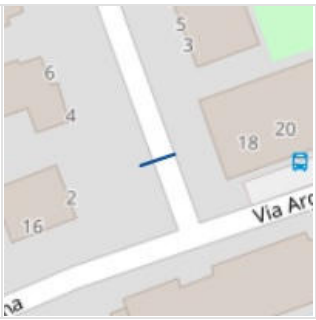
ITINERARIO PEDONALE | ATTRAVERSAMENTO PEDONALE

Assenza	Si	
Dimensioni	X 310,00 cm	Y 890,00 cm
Materiale	Asfalto

Note relative al rilievo
Larghezza della sede stradale di 890 cm. Larghezza del marciapiede di 150 cm. Dislivello di 15 cm.

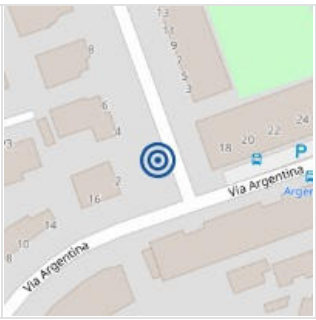
ITINERARIO PEDONALE | ATTRAVERSAMENTO PEDONALE

Assenza	Si	
Dimensioni	X 310,00 cm	Y 890,00 cm
Materiale	Asfalto

Note relative al rilievo
Larghezza della sede stradale di 890 cm. Larghezza del marciapiede di 150 cm. Dislivello di 12 cm.

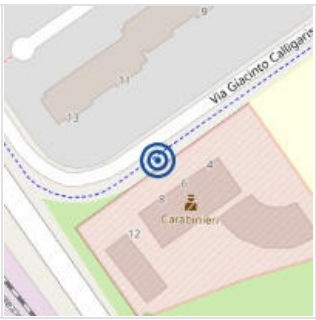
ITINERARIO PEDONALE | PERCORSO PEDONALE | OSTACOLO VERTICALE

Transenna	Si	
Dimensioni	X 95,00 cm	Y --
Materiale	Metallo

Note relative al rilievo
Altezza di 100 cm.

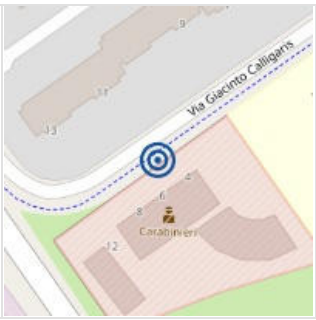
ITINERARIO PEDONALE | PERCORSO PEDONALE | OSTACOLO VERTICALE

Cestino/cassonetto	Si	
Dimensioni	X 70,00 cm	Y 60,00 cm
Materiale	Gomma/PVC/resina

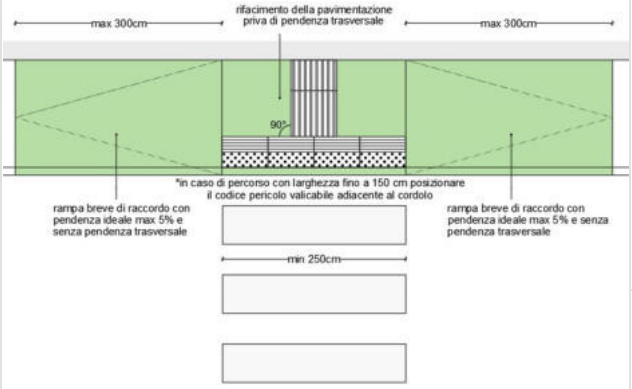
LIV.		Costo stimato
E 00FF5-02470	1	**Assenza Segnaletica tattilo plantare** Via Riccardo Di Giusto 34, Udine	--

P1051 (modificato)
Demolizione del marciapiede e ricostruzione

Rifacimento del tratto di percorso con realizzazione di brevi rampe laterali in materiale analogo all'esistente, da raccordare a raso e senza discontinuità alle pavimentazioni adiacenti, incluse demolizioni e ripristini. Rampe con pendenza longitudinale max 5% (8% in caso di impossibilità), prive di pendenza trasversale. Posa di segnaletica tattilo-plantare conforme all'Abaco e di segnaletica verticale ed orizzontale conformi alle prescrizioni del Codice della Strada ed al suo Regolamento, incluse demolizioni e ripristini.

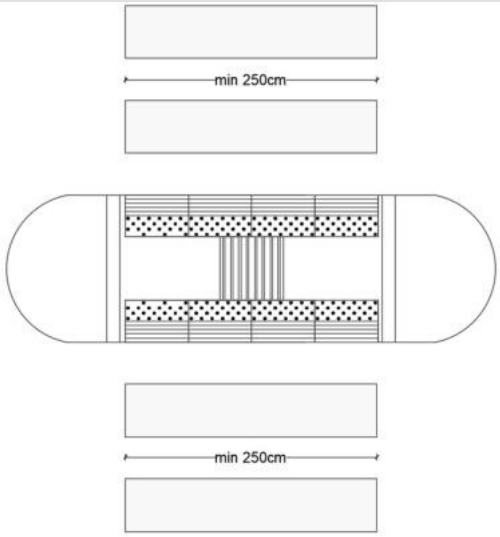
Rilevatore **0130** Data Rilievo **18 Giugno 2025** Ultimo aggiornamento scheda: 08 Settembre 2025	Indirizzo **Via Riccardo Di Giusto 34, Udine**	LIV. di priorità **1**	ID Scheda **E 00FF5-02474**

ITINERARIO PEDONALE | ATTRAVERSAMENTO PEDONALE | SEGNALETICA TATTILO PLANTARE

Assenza	Si	
Dimensioni	X 140,00 cm	Y 250,00 cm
Materiale	Pietra a cubetti

(modificato)
Soluzione già valutata

Criticità risolvibile mediante soluzione della criticità n 00FF5-02473.

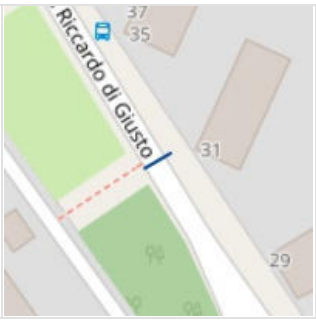
ITINERARIO PEDONALE | ATTRAVERSAMENTO PEDONALE | SEGNALETICA ORIZZONTALE

Assenza contrasto cromatico	Si	
Dimensioni	X 300,00 cm	Y 740,00 cm
Materiale	Asfalto

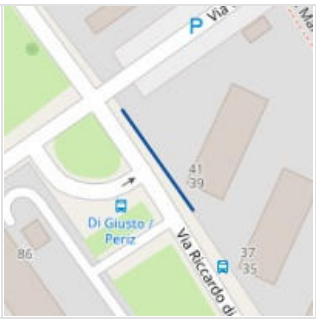
ITINERARIO PEDONALE | PERCORSO PEDONALE | PAVIMENTAZIONE

Sconnessioni	Si	
Dimensioni	X 230,00 cm	Y 4700,00 cm
Materiale	Porfido a cubetti

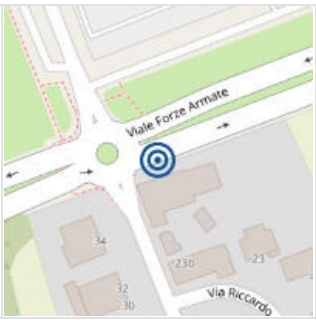
ITINERARIO PEDONALE | PERCORSO PEDONALE | **RAMPA BREVE DI RACCORDO**

Pendenza longitudinale	13	≤ 15%
Dimensioni	X 200,00 cm	Y 95,00 cm
Materiale	Porfido a cubetti

Note relative al rilievo
Dislivello di 11 cm.

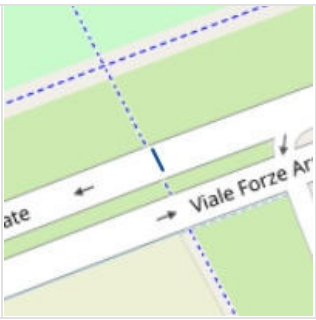
ITINERARIO PEDONALE | ATTRAVERSAMENTO PEDONALE | SEGNALETICA ORIZZONTALE

Assenza contrasto cromatico	Si	
Dimensioni	X 390,00 cm	Y 500,00 cm
Materiale	Asfalto

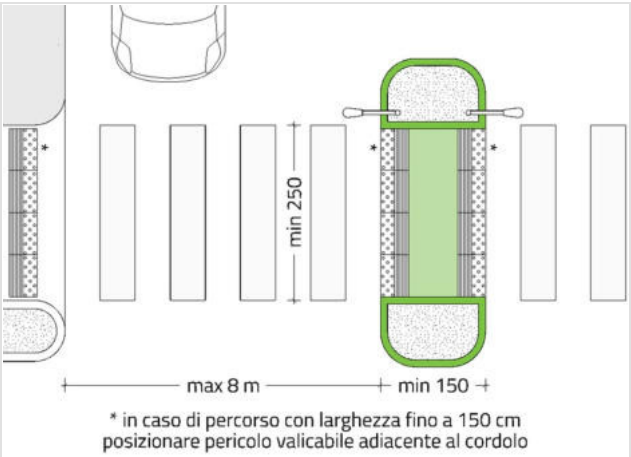
E 00FF5-02524	LIV. 1	**Non ortogonale Attraversamento pedonale** Viale Forze Armate, Udine	Costo stimato **5778 €**
E 00FF5-02526	LIV. 1	**Ripiano orizzontale - Assenza Percorso pedonale** Viale Forze Armate, Udine	Costo stimato --
E 00FF5-02527	LIV. 1	**Assenza Segnaletica tattilo plantare** Viale Forze Armate, Udine	Costo stimato --
E 00FF5-02528	LIV. 1	**Assenza Segnaletica tattilo plantare** Viale Forze Armate, Udine	Costo stimato --
E 00FF5-02529	LIV. 1	**Assenza contrasto cromatico Segnaletica orizzontale** Viale Forze Armate, Udine	Costo stimato --

(modificato)
Soluzione già valutata

Criticità risolvibile mediante soluzione della criticità n 00FF5-02524.

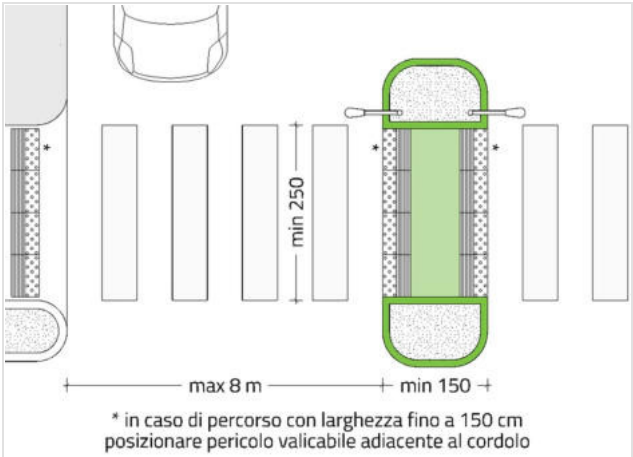
Rilevatore **0130** Data Rilievo **18 Giugno 2025** Ultimo aggiornamento scheda: 08 Settembre 2025	Indirizzo **Viale Forze Armate, Udine**	LIV. di priorità **1**	ID Scheda **E 00FF5-02526**

Ripiano orizzontale - Assenza	Si	
Dimensioni	X 360,00 cm	Y 600,00 cm
Materiale	Ghiaino sciolto	
Note relative al rilievo	--

(modificato)
Soluzione già valutata

Criticità risolvibile mediante soluzione della criticità n 00FF5-02524.

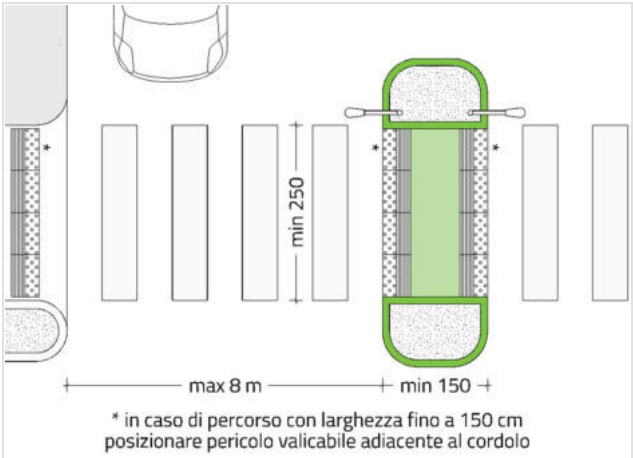
Rilevatore **0130** Data Rilievo **18 Giugno 2025** Ultimo aggiornamento scheda: 08 Settembre 2025	Indirizzo **Viale Forze Armate, Udine**	LIV. di priorità **1**	ID Scheda **E 00FF5-02529**

Assenza contrasto cromatico	Si	
Dimensioni	X 400,00 cm	Y 600,00 cm
Materiale	Asfalto	
Note relative al rilievo	--

(modificato)
Soluzione già valutata

Criticità risolvibile mediante soluzione della criticità n 00FF5-02524.

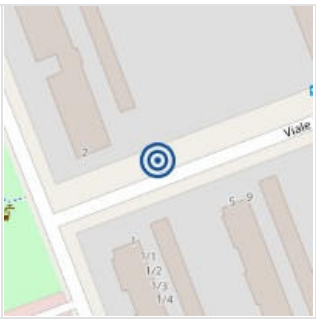
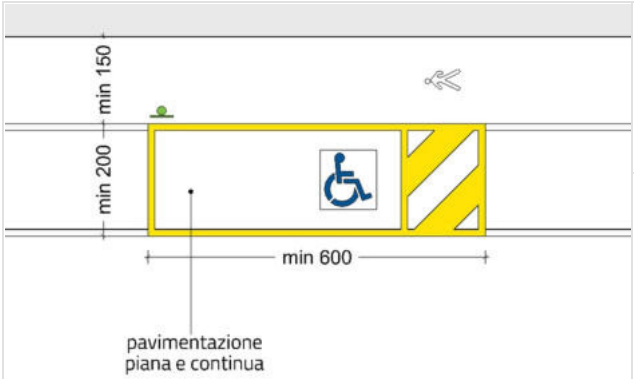
Assenza contrasto cromatico	Si	
Dimensioni	X 360,00 cm	Y 800,00 cm
Materiale	Asfalto

P1474 (modificato)
Rifacimento di segnaletica orizzontale

Adeguamento dello stallo riservato mediante il rifacimento della segnaletica orizzontale come da prescrizioni del Codice della Strada e del suo Regolamento.

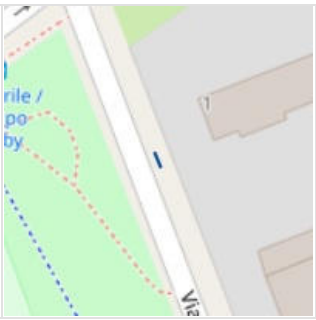
Pendenza trasversale	8	≤ 1%
Dimensioni	X 150,00 cm	Y 500,00 cm
Materiale	Moduli autobloccanti in cls

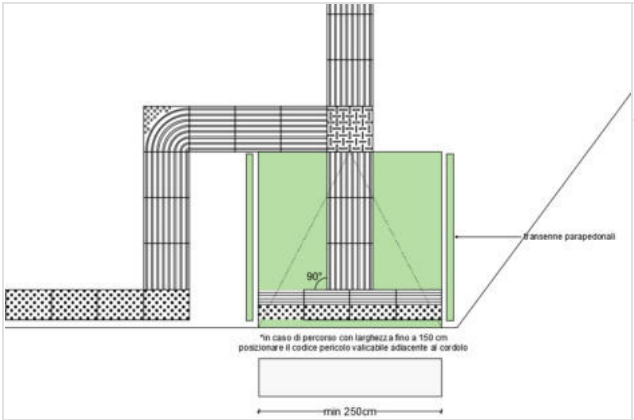
LIV.		Costo stimato
E 00FF5-02597	**1**	**Assenza Segnaletica tattilo plantare** Viale 25 Aprile 2, Udine	**9124 €**

(modificato)
Soluzione già valutata

Criticità risolvibile mediante soluzione della criticità n 00FF5-02597.

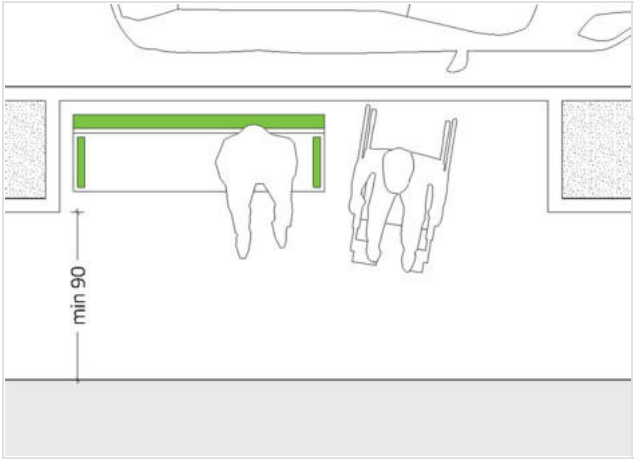
Assenza	Si	
Dimensioni	X --	Y --
Materiale	Metallo

Note relative al rilievo
Assenza di panchina con braccioli.

(modificato)
Posa di panchina

Adeguamento della fermata TPL con panchina con braccioli.

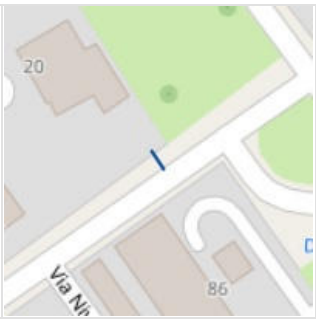
Assenza	Si	
Dimensioni	X 310,00 cm	Y 580,00 cm
Materiale	Asfalto

Note relative al rilievo
Larghezza della sede stradale di 580 cm. Larghezza del marciapiede di 280 cm. Dislivello di 11 cm.

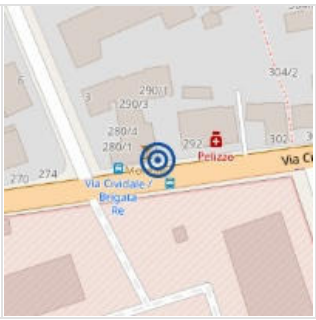
Pendenza trasversale	6	≤ 1%
Dimensioni	X 230,00 cm	Y 600,00 cm
Materiale	Calcestruzzo

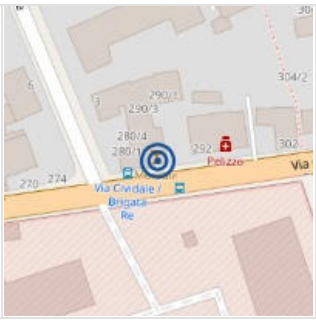
Arredo attività commerciale	Si	
Dimensioni	X 28,00 cm	Y 115,00 cm
Materiale	Legno

Note relative al rilievo
Davanzale reclinabile. Altezza libera da terra di 97 cm.

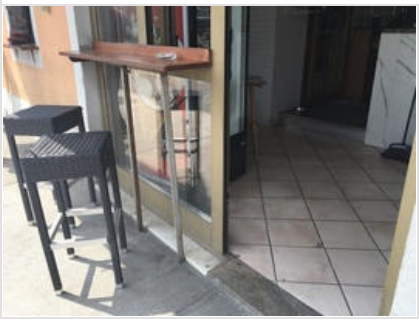
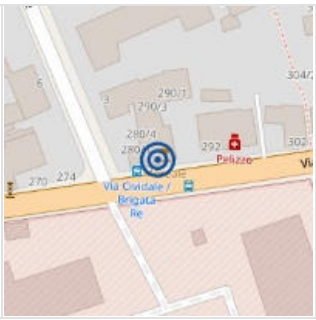
Arredo attività commerciale	Si	
Dimensioni	X 28,00 cm	Y 115,00 cm
Materiale	Legno

Note relative al rilievo
Davanzale reclinabile. Altezza libera da terra di 97 cm.

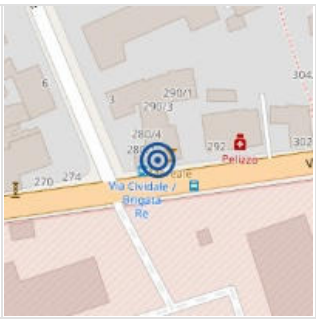
Arredo attività commerciale	Si	
Dimensioni	X 28,00 cm	Y 115,00 cm
Materiale	Legno

Note relative al rilievo
Davanzale reclinabile. Altezza libera da terra di 97 cm.

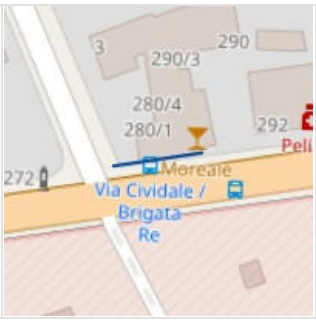
Pendenza trasversale	3	≤ 1%
Dimensioni	X 230,00 cm	Y 2200,00 cm
Materiale	Calcestruzzo

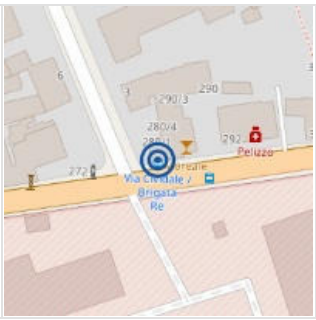
Assenza protezione agenti atmosferici	Si	
Dimensioni	X --	Y --
Materiale	Metallo

Note relative al rilievo
Fermata priva di pensilina e panchina con braccioli.

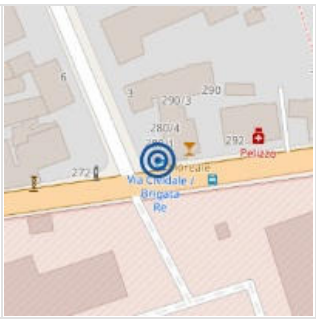
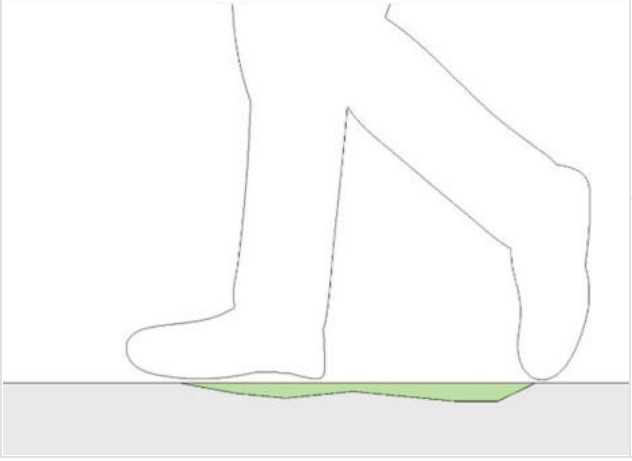
Risalti/incasso	Si	
Dimensioni	X 16,00 cm	Y 16,00 cm
Materiale	Calcestruzzo

(modificato)
Riparazione puntuale

Rifacimento puntuale del sottofondo e della pavimentazione con materiale analogo all'esistente per il ripristino della planarità del piano di calpestio, da raccordare a raso e senza discontinuità alle pavimentazioni adiacenti, incluse demolizioni e ripristini.

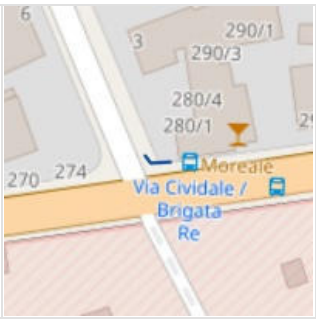
Sconnessioni	Si	
Dimensioni	X 210,00 cm	Y 590,00 cm
Materiale	Calcestruzzo

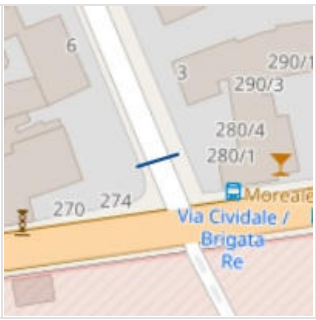
Assenza	Si	
Dimensioni	X 310,00 cm	Y 800,00 cm
Materiale	Asfalto

Note relative al rilievo
Larghezza della sede stradale di 800 cm. Larghezza del marciapiede di 245 cm. Dislivello di 10 cm.

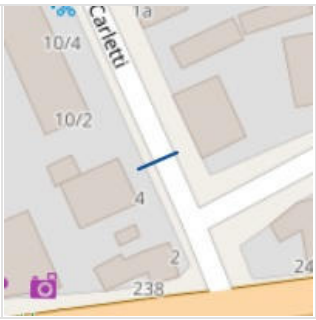
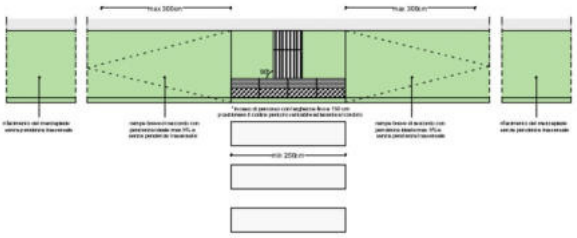
Assenza	Si	
Dimensioni	X 310,00 cm	Y 770,00 cm
Materiale	Asfalto

Note relative al rilievo
Larghezza della sede stradale 770 cm. Larghezza del marciapiede di 205 cm. Dislivello di 12 cm.

(modificato)
Realizzazione di attraversamento pedonale a raso

Realizzazione di attraversamento pedonale a raso. Rifacimento del tratto di percorso con realizzazione di brevi rampe laterali in materiale analogo all'esistente, da raccordare a raso e senza discontinuità alle pavimentazioni adiacenti, incluse demolizioni e ripristini. Rampe con pendenza longitudinale max 5% (8% in caso di impossibilità), prive di pendenza trasversale. Posa di segnaletica tattilo-plantare conforme all'Abaco e di segnaletica verticale ed orizzontale conformi alle prescrizioni del Codice della Strada ed al suo Regolamento, incluse demolizioni e ripristini. (Lato opposto della Strada ID Scheda 00FF5-02687)

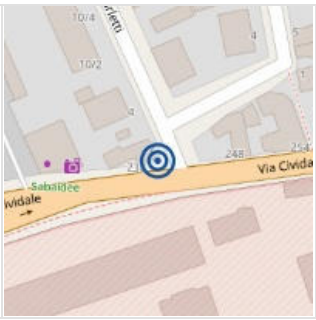
Pendenza trasversale	8	≤ 1%
Dimensioni	X 135,00 cm	Y 480,00 cm
Materiale	Calcestruzzo

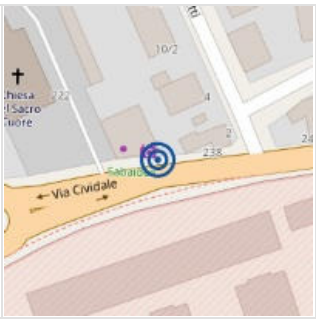
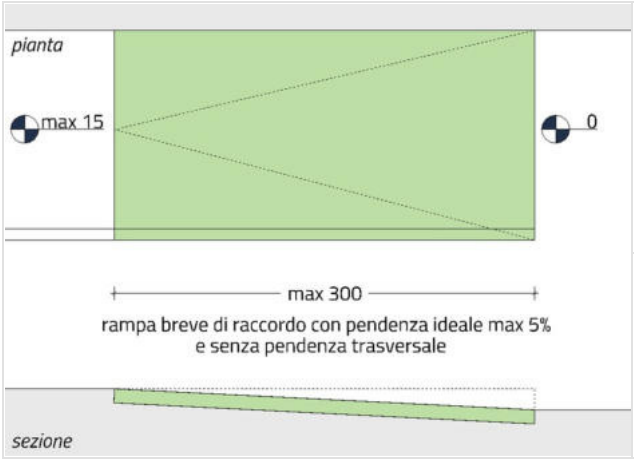
Pendenza longitudinale	11	≤ 15%
Dimensioni	X 125,00 cm	Y 90,00 cm
Materiale	Calcestruzzo

Note relative al rilievo
Dislivello di 14 cm.

PS1734
Demolizione della rampa breve di raccordo con pendenza elevata e sua ricostruzione

Rifacimento della rampa di raccordo in materiale analogo all'esistente con riduzione della pendenza longitudinale in base alle caratteristiche del contesto, da collegare a raso e senza discontinuità alle pavimentazioni adiacenti, incluse demolizioni e ripristini. Pendenza longitudinale max 5% (8% in caso di impossibilità), priva di pendenza trasversale.

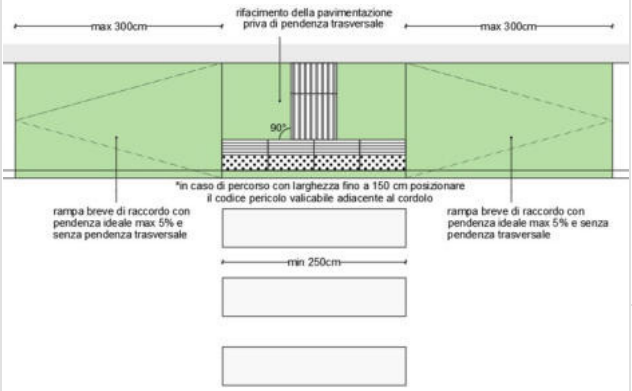
E 00FF5-02703	LIV. 1	**Pendenza trasversale Percorso pedonale** Via Cividale 210, Udine	Costo stimato --
E 00FF5-02704	LIV. 1	**Assenza Segnaletica tattilo plantare** Via Cividale 210, Udine	Costo stimato --

(modificato)
Rifacimento del tratto di percorso con realizzazione di brevi rampe laterali

Rifacimento del tratto di percorso con realizzazione di brevi rampe laterali in materiale analogo all'esistente, da raccordare a raso e senza discontinuità alle pavimentazioni adiacenti, incluse demolizioni e ripristini. Rampe con pendenza longitudinale max 5% (8% in caso di impossibilità), prive di pendenza trasversale. Posa di segnaletica tattilo-plantare conforme all'Abaco e di segnaletica verticale ed orizzontale conformi alle prescrizioni del Codice della Strada ed al suo Regolamento, incluse demolizioni e ripristini.

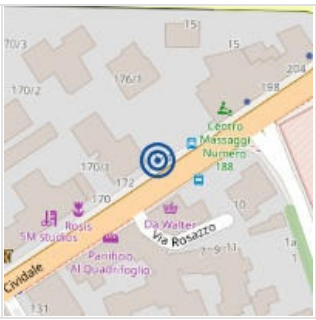
Sconnessioni	Si
Dimensioni	X 140,00 cm Y 370,00 cm
Materiale	Porfido a cubetti
Note relative al rilievo --

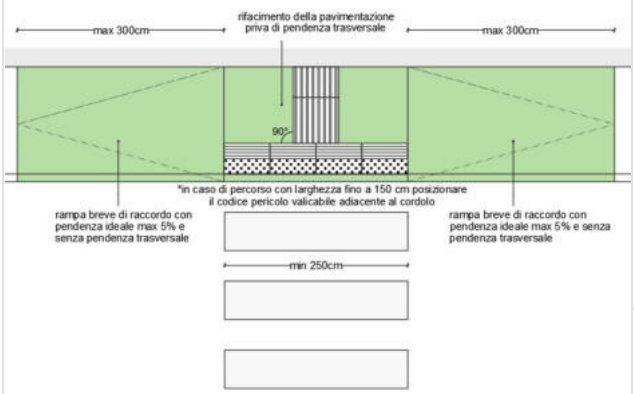
LIV.		Costo stimato
E 00FF5-02722	**2**	**Altezza Dislivello** Via Cividale 154, Udine	--

(modificato)
Rifacimento del tratto di percorso con realizzazione di brevi rampe laterali

Rifacimento del tratto di percorso con realizzazione di brevi rampe laterali in materiale analogo all'esistente, da raccordare a raso e senza discontinuità alle pavimentazioni adiacenti, incluse demolizioni e ripristini. Rampe con pendenza longitudinale max 5% (8% in caso di impossibilità), prive di pendenza trasversale. Posa di segnaletica tattilo-plantare conforme all'Abaco e di segnaletica verticale ed orizzontale conformi alle prescrizioni del Codice della Strada ed al suo Regolamento, incluse demolizioni e ripristini.
