PEBA comune di udine > SAN GOTTARDO > Via Bariglaria

Rilevatore **0130** Data Rilievo **16 Giugno 2025** Ultimo aggiornamento scheda: 29 Settembre 2025	Indirizzo **Via Bariglaria 8, Udine**	LIV. di priorità **1**	ID Scheda **E 00FF5-02198**

RILIEVO STATO DI FATTO

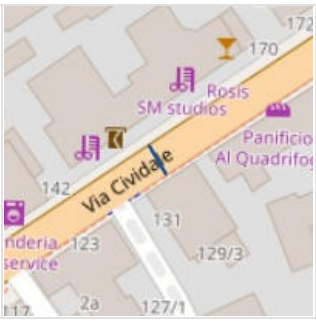
Assenza contrasto cromatico	Si
Dimensioni	X 290,00 cm Y --
Materiale	Porfido a cubetti
Note relative al rilievo	--

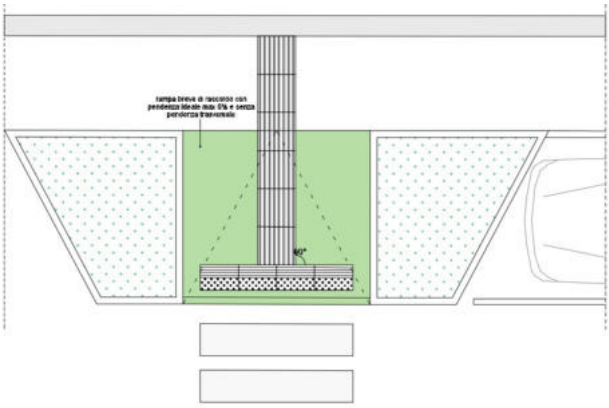
E 00FF5-02727	LIV. **1**	**Assenza contrasto cromatico Segnaletica orizzontale** Via Cividale 134, Udine	Costo stimato --
E 00FF5-02728	LIV. **1**	**Lunghezza Attraversamento pedonale** Via Cividale 134, Udine	Costo stimato --

(modificato)
Realizzazione di prolungamento del percorso pedonale, affiancato da stalli di parcheggio, con contestuale riduzione della lunghezza dell'attraversamento pedonale

Rifacimento della pavimentazione del percorso o del marciapiede in materiale analogo all'esistente al fine di ottenere una pendenza trasversale costante max 1%, da raccordare a raso e senza discontinuità alle pavimentazioni adiacenti, incluse demolizioni e ripristini.
Realizzazione di un prolungamento del percorso pedonale, affiancato da stalli di parcheggio, con contestuale riduzione della lunghezza dell'attraversamento pedonale con pendenza di max 5%. Posa di moduli tattilo-plantari tipo codice "direzione rettilinea" e "pericolo valicabile" realizzati in materiale idoneo al contesto e a contrasto cromatico rispetto alla pavimentazione, posati a raso e senza discontinuità rispetto alle pavimentazioni adiacenti, incluse demolizioni e ripristini.

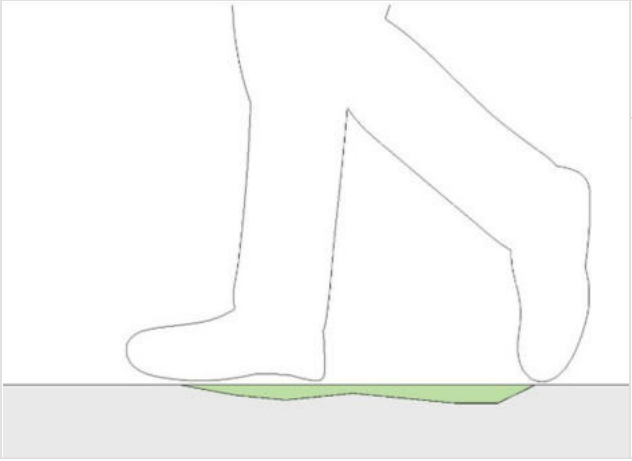
E 00FF5-02734	LIV. **2**	**Sconnessioni Pavimentazione** Via Cividale 122, Udine	Costo stimato **9132 €**

(modificato)
Soluzione già valutata

Criticità risolvibile mediante soluzione della criticità n 00FF5-02734.

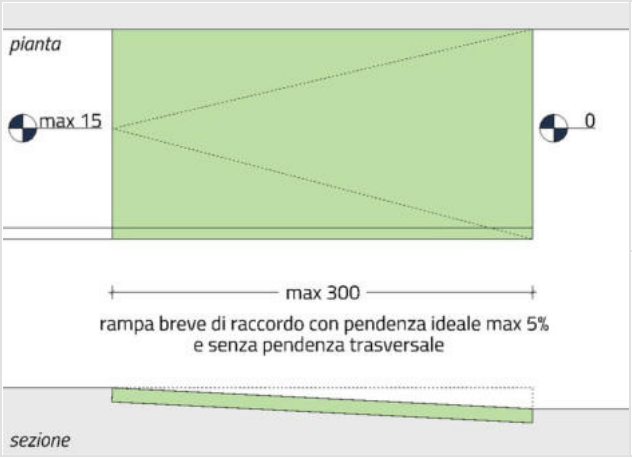
Pendenza longitudinale	7	≤ 5% – ammessa fino a ≤12% in caso di adeguamento
Dimensioni	X 320,00 cm	Y 160,00 cm
Materiale	Porfido a cubetti

Note relative al rilievo
Dislivello di 11 cm.

(modificato)
Demolizione della rampa breve di raccordo con pendenza elevata e sua ricostruzione

Rifacimento della rampa di raccordo in materiale analogo all'esistente con riduzione della pendenza longitudinale in base alle caratteristiche del contesto, da collegare a raso e senza discontinuità alle pavimentazioni adiacenti, incluse demolizioni e ripristini. Pendenza longitudinale max 5% (8% in caso di impossibilità), priva di pendenza trasversale.

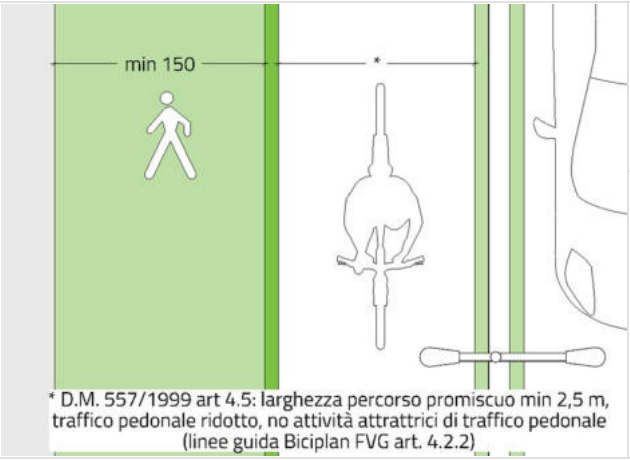
Interazione con ciclabilità	Si	
Dimensioni	X 520,00 cm	Y 4400,00 cm
Materiale	Porfido a cubetti

P1069 (modificato)
Realizzazione di segnaletica orizzontale per separare percorso pedonale e pista ciclabile

Realizzazione di segnaletica orizzontale per separare percorso pedonale e pista ciclabile.

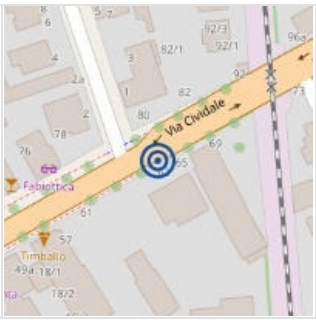
Pendenza trasversale	6	≤ 1%
Dimensioni	X 330,00 cm	Y 590,00 cm
Materiale	Porfido a cubetti

(modificato)
Rifacimento del tratto di percorso con realizzazione di brevi rampe laterali

Rifacimento del tratto di percorso con realizzazione di brevi rampe laterali in materiale analogo all'esistente, da raccordare a raso e senza discontinuità alle pavimentazioni adiacenti, incluse demolizioni e ripristini. Rampe con pendenza longitudinale max 5% (8% in caso di impossibilità), prive di pendenza trasversale. Posa di segnaletica tattilo-plantare conforme all'Abaco e di segnaletica verticale ed orizzontale conformi alle prescrizioni del Codice della Strada ed al suo Regolamento, incluse demolizioni e ripristini.

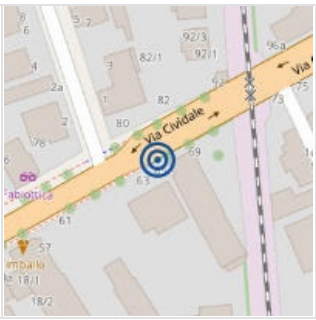
Pendenza trasversale	5	≤ 1%
Dimensioni	X 360,00 cm	Y 400,00 cm
Materiale	Porfido a cubetti

PS1702
Demolizione del marciapiede e ricostruzione

Rifacimento della pavimentazione del percorso o del marciapiede in materiale analogo all'esistente al fine di ottenere una pendenza trasversale costante max 1%, da raccordare a raso e senza discontinuità alle pavimentazioni adiacenti, incluse demolizioni e ripristini.

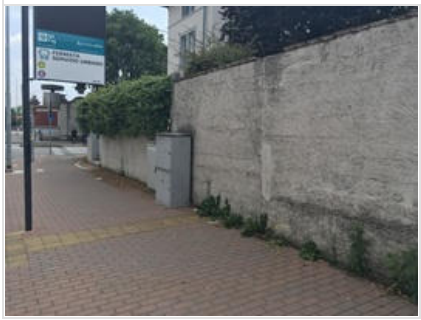
Assenza protezione agenti atmosferici	Si	
Dimensioni	X --	Y --
Materiale	--

Note relative al rilievo
Fermata del trasporto pubblico non attrezzata con pensilina e seduta dotata di braccioli.

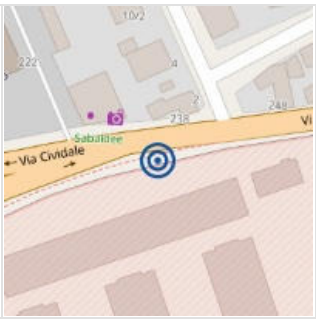
Sconnessioni	Si	
Dimensioni	X 10,00 cm	Y 10,00 cm
Materiale	Calcestruzzo

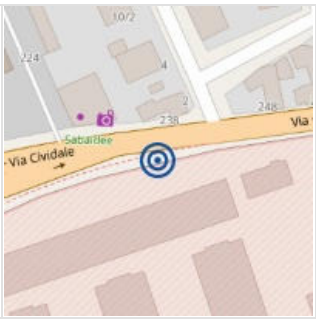
Sconnessioni	Si	
Dimensioni	X 10,00 cm	Y 10,00 cm
Materiale	Calcestruzzo

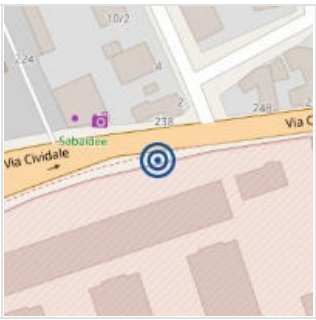
Sconnessioni	Si	
Dimensioni	X 290,00 cm	Y 70,00 cm
Materiale	Calcestruzzo

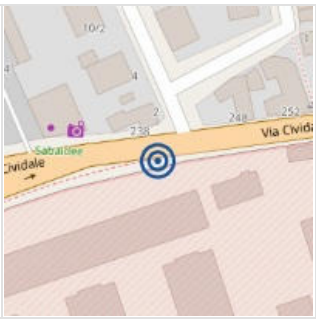
Sconnessioni	Si	
Dimensioni	X 10,00 cm	Y 10,00 cm
Materiale	Calcestruzzo

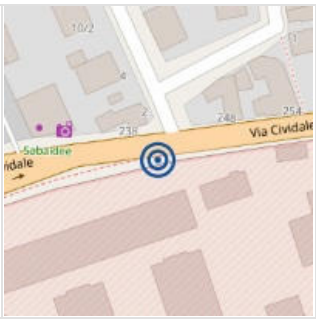
Sconnessioni	Si	
Dimensioni	X 10,00 cm	Y 10,00 cm
Materiale	Calcestruzzo

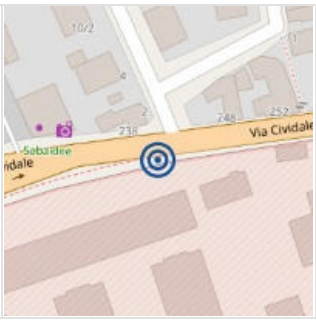
Sconnessioni	Si	
Dimensioni	X 10,00 cm	Y 10,00 cm
Materiale	Calcestruzzo

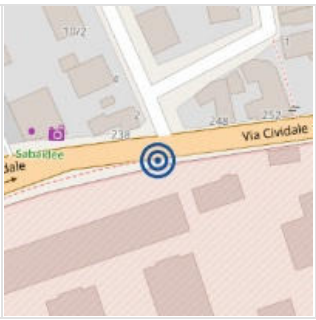
Cordolo	Si	
Dimensioni	X 15,00 cm	Y 80,00 cm
Materiale	Calcestruzzo

Note relative al rilievo
Cordolo danneggiato.

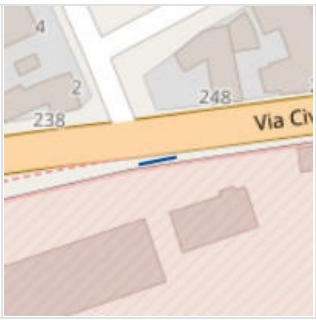
Sconnessioni	Si	
Dimensioni	X 222,00 cm	Y 850,00 cm
Materiale	Calcestruzzo

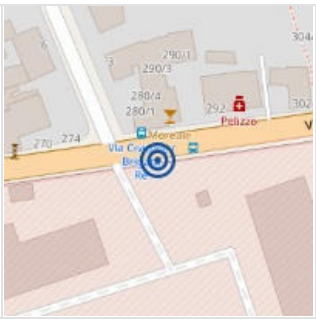
Manufatto edilizio o tecnologico sporgente	Si	
Dimensioni	X 17,00 cm	Y 250,00 cm
Materiale	Metallo

Note relative al rilievo
Distanza dal muro di 52 cm.

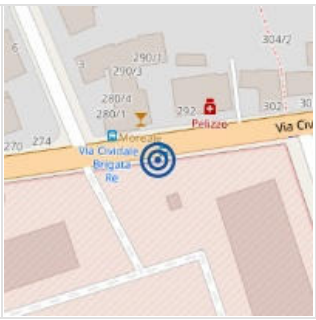
Pendenza trasversale	5	≤ 1%
Dimensioni	X 254,00 cm	Y 600,00 cm
Materiale	Calcestruzzo

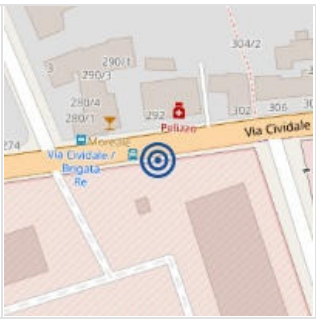
Assenza protezione agenti atmosferici	Si	
Dimensioni	X --	Y --
Materiale	--

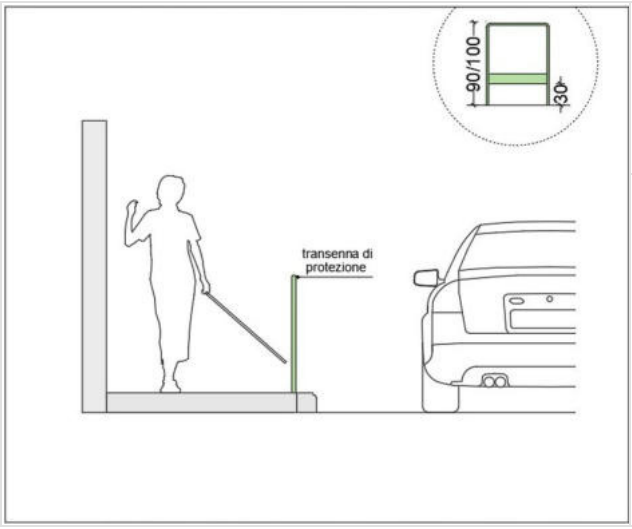
ITINERARIO PEDONALE | PERCORSO PEDONALE | PROTEZIONE

Inadeguato	Si	
Dimensioni	X --	Y 3200,00 cm
Materiale	Metallo

PS1832 (modificato)
Sostituzione di paletti parapedonali con transenne

Rimozione dei paletti parapedonali e posa di transenne di protezione, dotate di elementi trasversali continui a 30 cm da terra, per la riconoscibilità del percorso pedonale in area pericolosa.

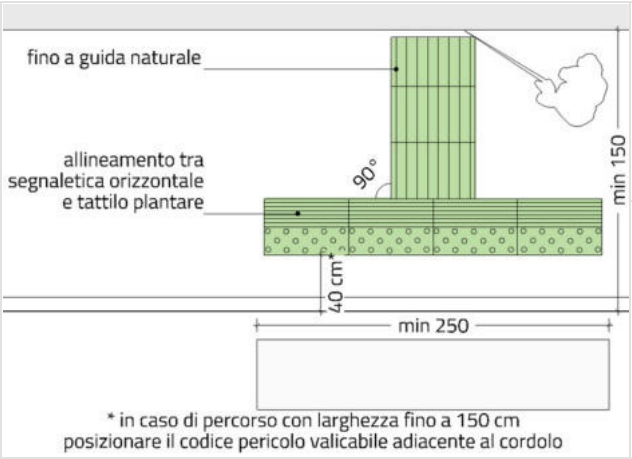
ITINERARIO PEDONALE | ATTRAVERSAMENTO PEDONALE | **SEGNALETICA TATTILO PLANTARE**

Non coerente o interrotta	Si	
Dimensioni	X 300,00 cm	Y 520,00 cm
Materiale	Porfido a cubetti

PS1897 (modificato)
Sostituzione della segnaletica tattilo-plantare

Sostituzione dei moduli tattilo-plantari non coerenti, realizzati in materiale idoneo al contesto e a contrasto cromatico rispetto alla pavimentazione, posati a raso e senza discontinuità rispetto alle pavimentazioni adiacenti, incluse demolizioni e ripristini.

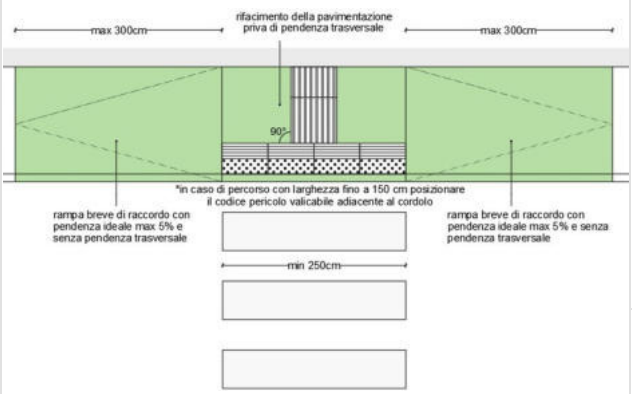
ITINERARIO PEDONALE | PERCORSO PEDONALE

Pendenza trasversale	4	≤ 1%
Dimensioni	X 520,00 cm	Y 520,00 cm
Materiale	Porfido a cubetti

PS2014 (modificato)
Rifacimento del tratto di percorso con realizzazione di brevi rampe laterali, posa di segnaletica tattilo-plantare

Rifacimento del tratto di percorso con realizzazione di brevi rampe laterali in materiale analogo all'esistente, da raccordare a raso e senza discontinuità alle pavimentazioni adiacenti, incluse demolizioni e ripristini. Rampe con pendenza longitudinale max 5% (8% in caso di impossibilità), prive di pendenza trasversale. Posa di segnaletica tattilo-plantare conforme all'Abaco e di segnaletica verticale ed orizzontale conformi alle prescrizioni del Codice della Strada ed al suo Regolamento, incluse demolizioni e ripristini.

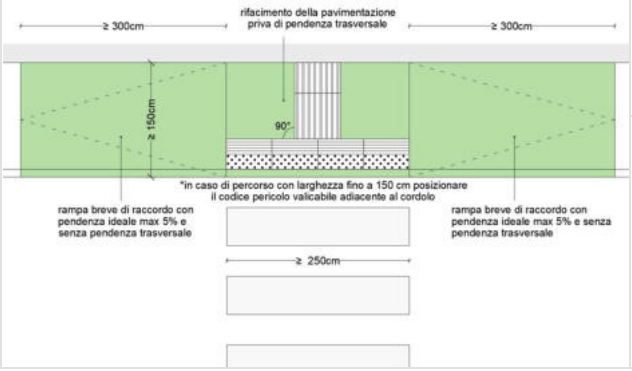
ITINERARIO PEDONALE | ATTRAVERSAMENTO PEDONALE | SEGNALETICA TATTILO PLANTARE

Non coerente o interrotta	Si	
Dimensioni	X 300,00 cm	Y 520,00 cm
Materiale	Porfido a cubetti

PS1897 (modificato)
Soluzione già valutata

Criticità risolvibile mediante soluzione della scheda n 00FF5-02800.

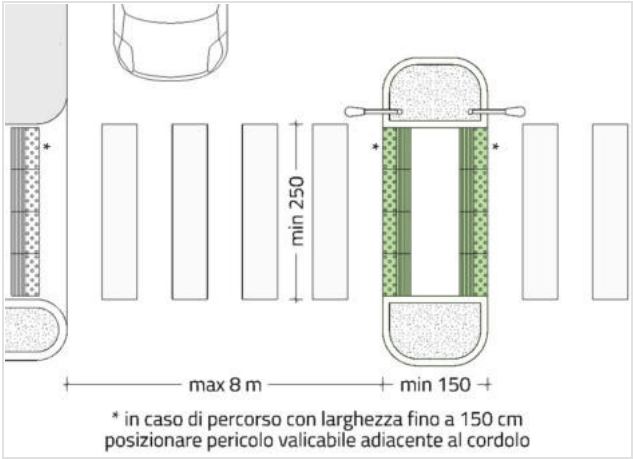
ITINERARIO PEDONALE | ATTRAVERSAMENTO PEDONALE | **SEGNALETICA TATTILO PLANTARE**

Non coerente o interrotta	Si	
Dimensioni	X 300,00 cm	Y 280,00 cm
Materiale	Porfido a cubetti

PS1897 (modificato)
Sostituzione della segnaletica tattilo-plantare

Sostituzione dei moduli tattilo-plantari non coerenti, realizzati in materiale idoneo al contesto e a contrasto cromatico rispetto alla pavimentazione, posati a raso e senza discontinuità rispetto alle pavimentazioni adiacenti, incluse demolizioni e ripristini.

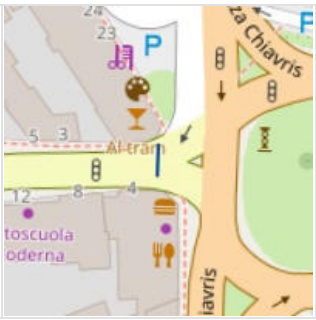
ITINERARIO PEDONALE | ATTRAVERSAMENTO PEDONALE

Lunghezza	11	≤ 8 m
Dimensioni	X 300,00 cm	Y 1090,00 cm
Materiale	Asfalto

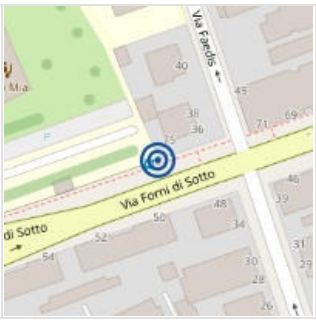
ITINERARIO PEDONALE | FERMATA TRASPORTO PUBBLICO | ARREDO URBANO

Assenza protezione agenti atmosferici	Si	
Dimensioni	X --	Y --
Materiale	Metallo

Note relative al rilievo
Fermata priva di pensilina, segnaletica tattilo plantare e panchina con braccioli

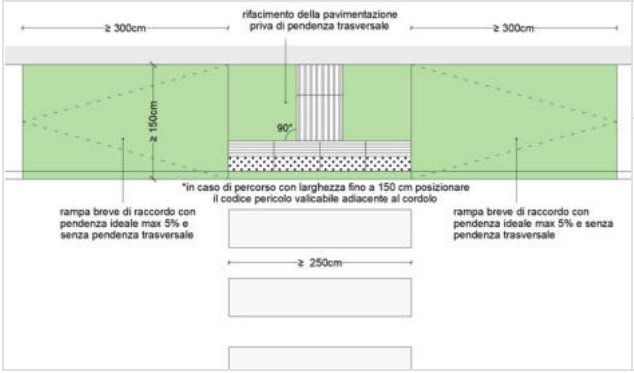
PS1736 (modificato)
Soluzione già valutata

E 00FF5-02835	LIV. **1**	**Pendenza trasversale Percorso pedonale** Viale Volontari della Libertà 64, Udine	Costo stimato **6465 €**

Criticità risolvibile mediante soluzione della criticità n 00FF5-02835.

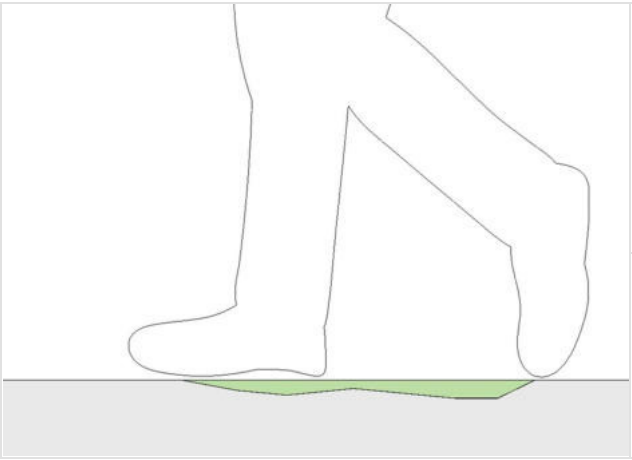
PS1845 (modificato)
Sistemazione della pavimentazione e della segnaletica dell'attraversamento pedonale

ITINERARIO PEDONALE | ATTRAVERSAMENTO PEDONALE | **PAVIMENTAZIONE**

Sconnessioni	Si	
Dimensioni	X 300,00 cm	Y 750,00 cm
Materiale	Asfalto

Sistemazione dell'attraversamento pedonale mediante rifacimento del sottofondo e della pavimentazione con materiale analogo all'esistente per il ripristino della planarità del piano di calpestio, da raccordare a raso e senza discontinuità alle pavimentazioni adiacenti. Compreso rifacimento della segnaletica orizzontale.

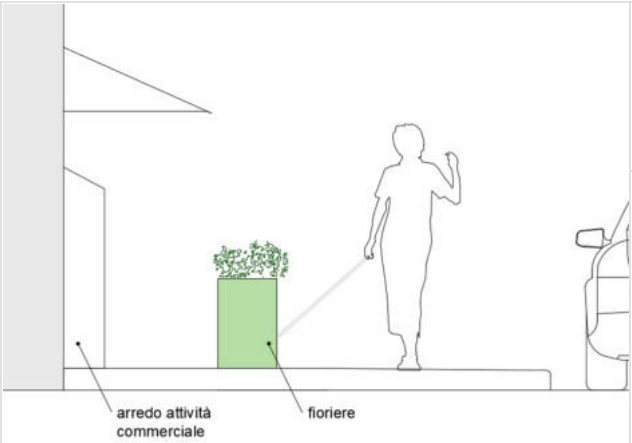
ITINERARIO PEDONALE | PERCORSO PEDONALE | ARREDO URBANO

Assenza	Si	
Dimensioni	X --	Y 3500,00 cm
Materiale	--

Note relative al rilievo
Assenza di guida naturale.

(modificato)
Posa di elementi di arredo con funzione di separazione e guida naturale tra l'area privata e il percorso pedonale

Posa di elementi di arredo con funzione di separazione e guida naturale tra l'area privata e il percorso pedonale.

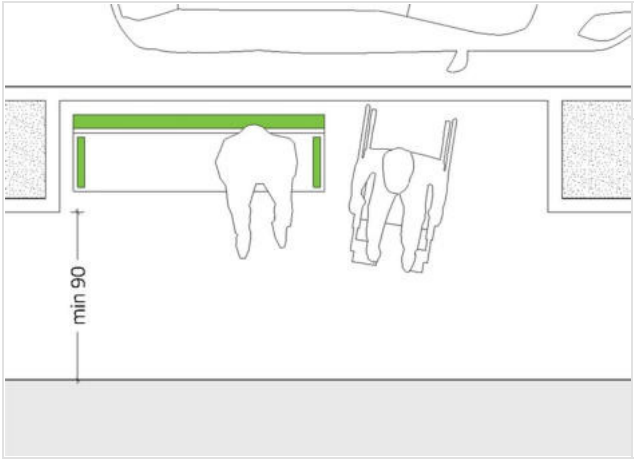
PS1899
Sostituzione di panchina con una dotata di schienale e braccioli

Inadeguato	Si	
Dimensioni	X 60,00 cm	Y 170,00 cm
Materiale	Legno

Note relative al rilievo
Seduta priva di braccioli.

Sostituzione di panchina con nuova, provvista di schienale e braccioli.

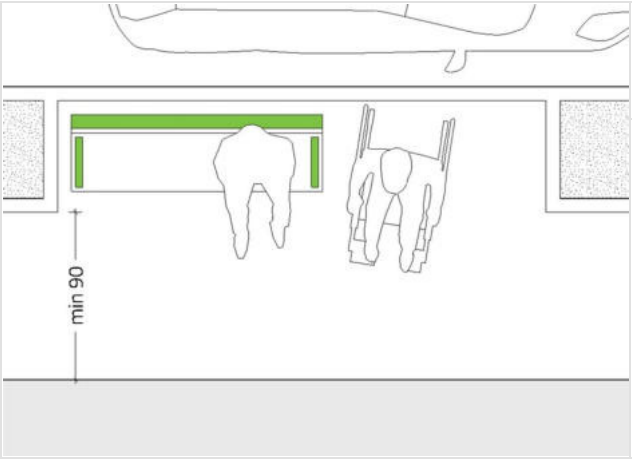
PS1899
Sostituzione di panchina con una dotata di schienale e braccioli

Inadeguato	Si	
Dimensioni	X 60,00 cm	Y 170,00 cm
Materiale	Legno

Sostituzione di panchina con nuova, provvista di schienale e braccioli.

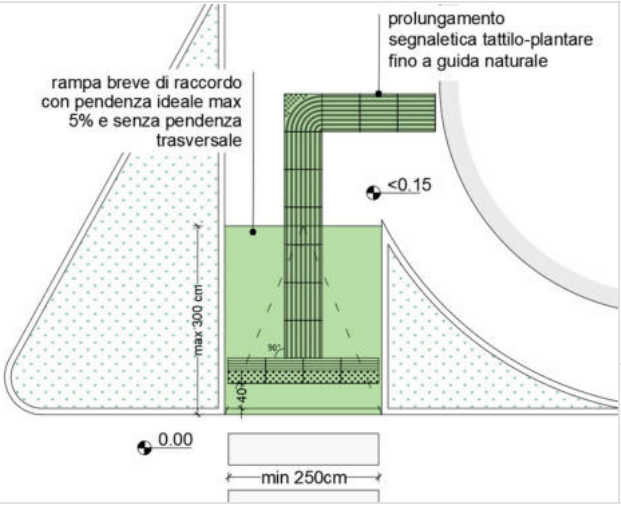
LIV.		Costo stimato
E 00FF5-02849	**1**	**Assenza Segnaletica tattilo plantare** Piazzale Chiavris, Udine	--

(modificato)
Rifacimento della rampa di raccordo e posa di segnaletica tattilo-plantare

Rifacimento della rampa di raccordo in materiale analogo all'esistente con riduzione della pendenza longitudinale in base alle caratteristiche del contesto, da collegare a raso e senza discontinuità alle pavimentazioni adiacenti, incluse demolizioni e ripristini. Pendenza longitudinale max 5% (8% in caso di impossibilità), priva di pendenza trasversale. In corrispondenza dell' attraversamento pedonale, posa di moduli tattilo-plantari tipo codice "direzione rettilinea" e “pericolo valicabile" realizzati in materiale idoneo al contesto e a contrasto cromatico rispetto alla pavimentazione, posati a raso e senza discontinuità rispetto alle pavimentazioni adiacenti.

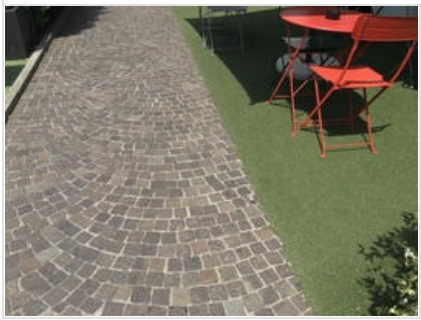
Assenza	Si	
Dimensioni	X --	Y 1000,00 cm
Materiale	--

Note relative al rilievo
Assenza di guida naturale.

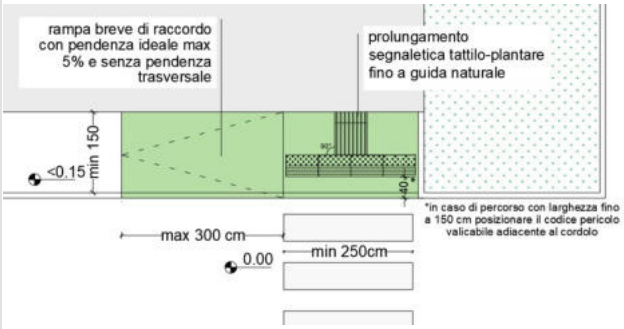
PS2014 (modificato)
Rifacimento del tratto di percorso con realizzazione di breve rampa laterale, posa di segnaletica tattilo-plantare

E 00FF5-02892	LIV. 1	**Assenza Segnaletica tattilo plantare** Piazzale Chiavris 22, Udine	Costo stimato --
E 00FF5-02893	LIV. 1	**Altezza Dislivello** Piazzale Chiavris 22, Udine	Costo stimato --

Rifacimento del tratto di percorso con realizzazione di breve rampa laterale in materiale analogo all'esistente, da raccordare a raso e senza discontinuità alle pavimentazioni adiacenti, incluse demolizioni e ripristini. Rampa con pendenza longitudinale max 5% (8% in caso di impossibilità), prive di pendenza trasversale. Posa di segnaletica tattilo-plantare conforme all'Abaco e di segnaletica verticale ed orizzontale conformi alle prescrizioni del Codice della Strada ed al suo Regolamento, incluse demolizioni e ripristini.

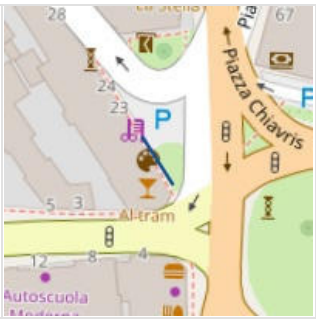
ITINERARIO PEDONALE | PERCORSO PEDONALE | OSTACOLO VERTICALE

Arredo attività commerciale	Si	
Dimensioni	X 120,00 cm	Y 60,00 cm
Materiale	Porfido a cubetti

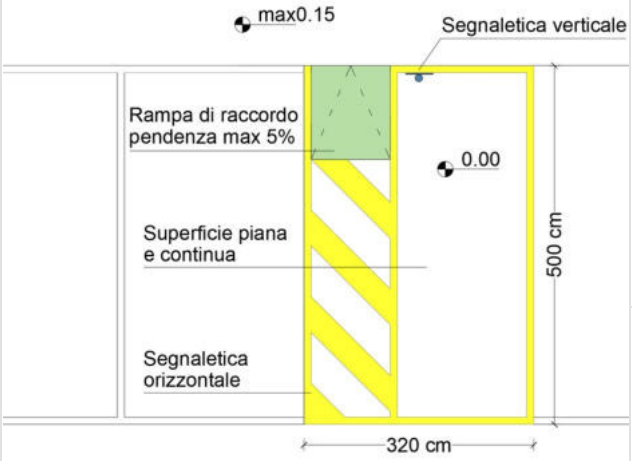
PS1891 (modificato)
Realizzazione di breve rampa di raccordo su zebratura laterale e rifacimento segnaletica orizzontale

E 00FF5-02898	LIV. 1	**Assenza contrasto cromatico Segnaletica orizzontale** Piazzale Chiavris 22, Udine	Costo stimato --
E 00FF5-02897	LIV. 1	**Lunghezza Stallo riservato** Piazzale Chiavris 22, Udine	Costo stimato --

Adeguamento dello stallo riservato mediante il rifacimento della segnaletica orizzontale come da prescrizioni del Codice della Strada e del suo Regolamento. Valutare spostamento dello stallo in posizione adatta a garantire le dimensioni minime dello stallo. Realizzazione di rampa con cordolo laterale e larghezza minima di 90 cm, di lunghezza utile a raggiungere il primo percorso pedonale disponibile. Pendenza longitudinale max 5% (8% in caso di impossibilità), priva di pendenza trasversale.

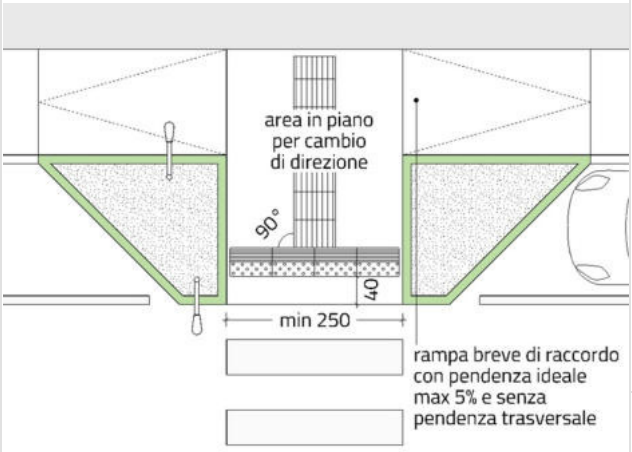
PS2014 (modificato)
Rifacimento del tratto di percorso con realizzazione di brevi rampe laterali, prolungamento del percorso pedonale e posa di segnaletica tattilo-plantare

E 00FF5-02852	LIV. 1	**Assenza Segnaletica tattilo plantare** Via Monte Grappa 10, Udine	Costo stimato --
E 00FF5-02853	LIV. 1	**Lunghezza Attraversamento pedonale** Via Monte Grappa 10, Udine	Costo stimato --

Realizzazione di un prolungamento del percorso pedonale, affiancato da stalli di parcheggio (solo da un lato), con contestuale riduzione della lunghezza dell'attraversamento pedonale.
Rifacimento del tratto di percorso con realizzazione di brevi rampe laterali in materiale analogo all'esistente, da raccordare a raso e senza discontinuità alle pavimentazioni adiacenti, incluse demolizioni e ripristini.
Rampe con pendenza longitudinale max 5% (8% in caso di impossibilità), prive di pendenza trasversale. Posa di segnaletica tattilo-plantare conforme all'Abaco e di segnaletica verticale ed orizzontale conformi alle prescrizioni del Codice della Strada ed al suo Regolamento, incluse demolizioni e ripristini.

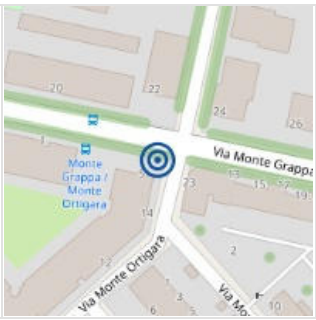
ITINERARIO PEDONALE | PERCORSO PEDONALE

Pendenza trasversale	6	≤ 1%
Dimensioni	X 380,00 cm	Y 260,00 cm
Materiale	Porfido a cubetti

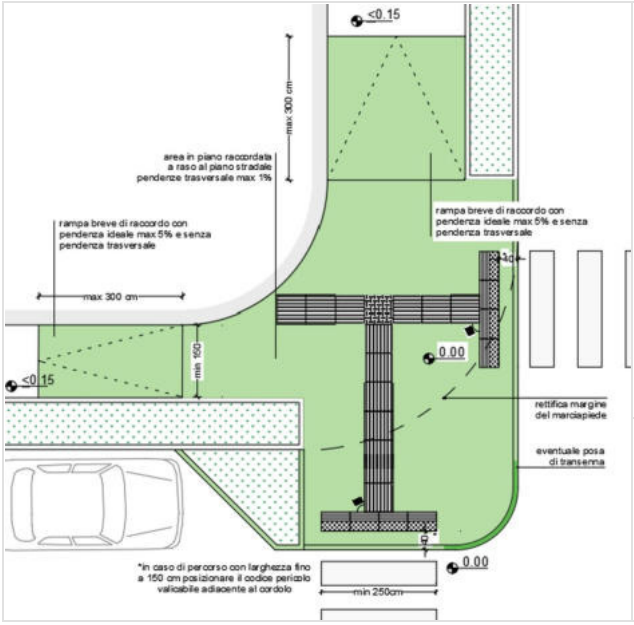
E 00FF5-02860	LIV. **1**	**Assenza Segnaletica tattilo plantare** Via Monte Grappa 5, Udine	Costo stimato --
E 00FF5-02861	LIV. **1**	**Lunghezza Attraversamento pedonale** Via Monte Grappa 20, Udine	Costo stimato --

(modificato)
Prolungamento del marciapiede e posa di segnaletica tattilo-plantare

Rifacimento del marciapiede del tratto di percorso in corrispondenza dell'attraversamento pedonale, con prolungamento del percorso pedonale affiancato da stalli di parcheggio con contestuale riduzione della lunghezza dell'attraversamento pedonale. Realizzazione di brevi rampe laterali in materiale analogo all'esistente, da raccordare a raso e senza discontinuità alle pavimentazioni adiacenti, incluse demolizioni e ripristini. Rampe con pendenza longitudinale max 5% (8% in caso di impossibilità), prive di pendenza trasversale. In corrispondenza dell' attraversamento pedonale, posa di moduli tattilo-plantari tipo codice "direzione rettilinea", "pericolo valicabile" e "incrocio" realizzati in materiale idoneo al contesto e a contrasto cromatico rispetto alla pavimentazione, posati a raso e senza discontinuità rispetto alle pavimentazioni adiacenti.

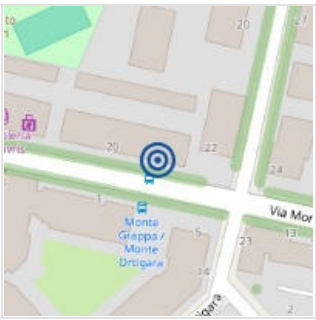
ITINERARIO PEDONALE | FERMATA TRASPORTO PUBBLICO | ARREDO URBANO

Assenza protezione agenti atmosferici	Si	
Dimensioni	X --	Y --
Materiale	Metallo

Note relative al rilievo
Fermata priva di pensilina, segnaletica tattilo plantare e panchina con braccioli.

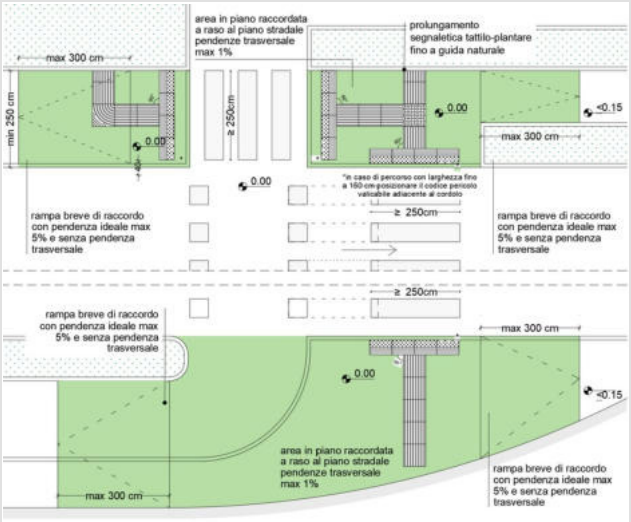
PS2014 (modificato)
Rifacimento del tratto di percorso con realizzazione di brevi rampe laterali, spostamento dell'attraversamento e posa di segnaletica tattilo-plantare

E 00FF5-02872	LIV. 1	**Assenza Segnaletica tattilo plantare** Viale Vat 24, Udine	Costo stimato --
E 00FF5-02873	LIV. 1	**Assenza contrasto cromatico Segnaletica orizzontale** Viale Vat 24, Udine	Costo stimato --
E 00FF5-02874	LIV. 1	**Altezza Dislivello** Viale Vat 24, Udine	Costo stimato --
E 00FF5-02875	LIV. 1	**Assenza Segnaletica tattilo plantare** Viale Vat 24, Udine	Costo stimato --
E 00FF5-02876	LIV. 1	**Pendenza trasversale Percorso pedonale** Viale Vat 24, Udine	Costo stimato --

Spostamento dell'attraversamento pedonale a raso. Rifacimento del tratto di percorso con realizzazione di brevi rampe laterali in materiale analogo all'esistente, da raccordare a raso e senza discontinuità alle pavimentazioni adiacenti, incluse demolizioni e ripristini. Rampe con pendenza longitudinale max 5% (8% in caso di impossibilità), prive di pendenza trasversale. Posa di segnaletica tattilo-plantare conforme all'Abaco e di segnaletica verticale ed orizzontale conformi alle prescrizioni del Codice della Strada ed al suo Regolamento, incluse demolizioni e ripristini. Intervento da eseguire su entrambi i lati dell'attraversamento secondo lo schema.

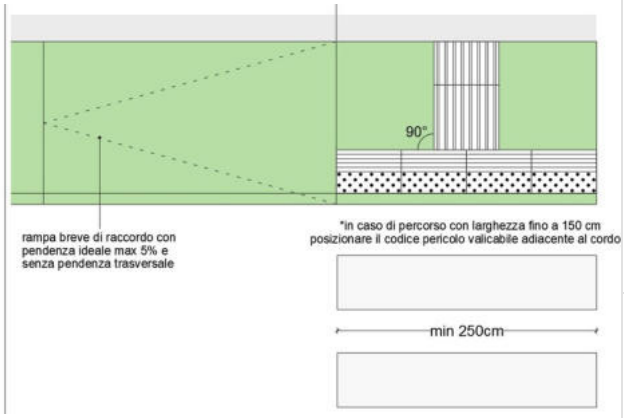
LIV.		Costo stimato
E 00FF5-02931	**1**	**Assenza Segnaletica tattilo plantare** Via Pradamano 23, Udine	--

(modificato)
Rifacimento del tratto di percorso con realizzazione di breve rampa laterale, posa di segnaletica tattilo-plantare

Rifacimento del tratto di percorso in piano privo di pendenza trasversale, con realizzazione di breve rampa laterale in materiale analogo all'esistente, da raccordare a raso e senza discontinuità alle pavimentazioni adiacenti, incluse demolizioni e ripristini. Rampa con pendenza longitudinale max 5% (8% in caso di impossibilità), priva di pendenza trasversale. Posa di segnaletica tattilo-plantare conforme all'Abaco e di segnaletica verticale ed orizzontale conformi alle prescrizioni del Codice della Strada ed al suo Regolamento, incluse demolizioni e ripristini.

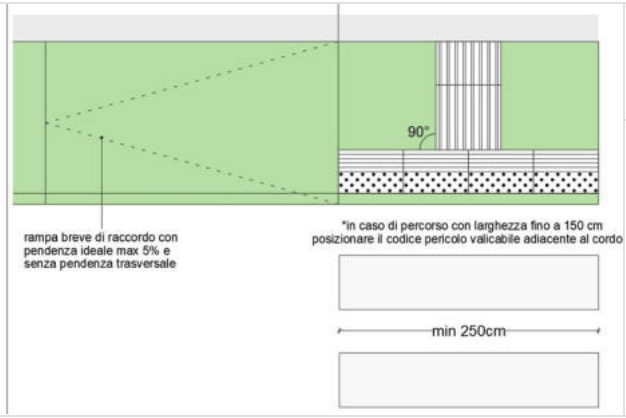
ITINERARIO PEDONALE | ATTRAVERSAMENTO PEDONALE | **SEGNALETICA TATTILO PLANTARE**

Assenza	Si	
Dimensioni	X 300,00 cm	Y 195,00 cm
Materiale	Calcestruzzo

PS1669 (modificato)
Soluzione già valutata

Criticità risolvibile mediante soluzione della criticità n 00FF5-02930.

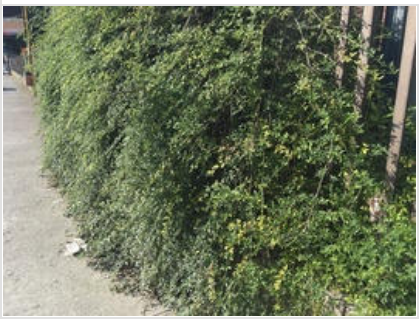
ITINERARIO PEDONALE | PERCORSO PEDONALE | OSTACOLO VERTICALE

Vegetazione	Si	
Dimensioni	X 60,00 cm	Y 450,00 cm
Materiale	--

PS1963
Potatura della vegetazione

Potatura della vegetazione che valica l'area di pertinenza degli edifici, pubblici o privati, invadendo il percorso pedonale. Si suggerisce l'attivazione di una procedura di monitoraggio periodico con comunicazione al proprietario per sollecitare l'esecuzione dell'intervento.

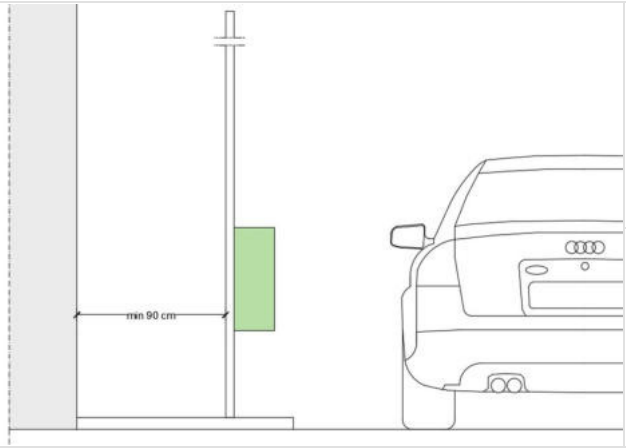
ITINERARIO PEDONALE | FERMATA TRASPORTO PUBBLICO | OSTACOLO VERTICALE

Cestino/cassonetto	Si	
Dimensioni	X 28,00 cm	Y 28,00 cm
Materiale	Metallo

Palo segnaletica con cestino che ostacola il passaggio per persone con disabilità visiva. Altezza libera da terra di 39 cm. Altezza del cestino di 50 cm ingombro totale di 30 cm.

PS2012 (modificato)
Spostamento in area esterna e rotazione del cestino di 90°

Spostamento del palo con cestino in area esterna ai percorsi pedonali, inclusa eliminazione e rifacimento del plinto interrato. Rotazione del cestino di 90° verso la sede stradale per garantire il passaggio minimo di 90 cm ed evitare l'intercettazione dell'elemento lungo il percorso da parte di persone con disabilità visiva.

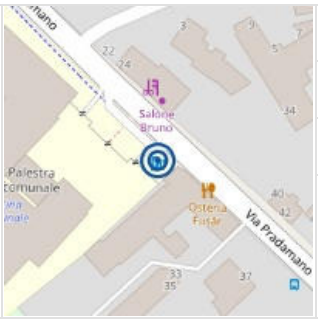
ITINERARIO PEDONALE | PERCORSO PEDONALE

Pendenza trasversale	4	≤ 1%
Dimensioni	X 950,00 cm	Y 400,00 cm
Materiale	Moduli autobloccanti in cls

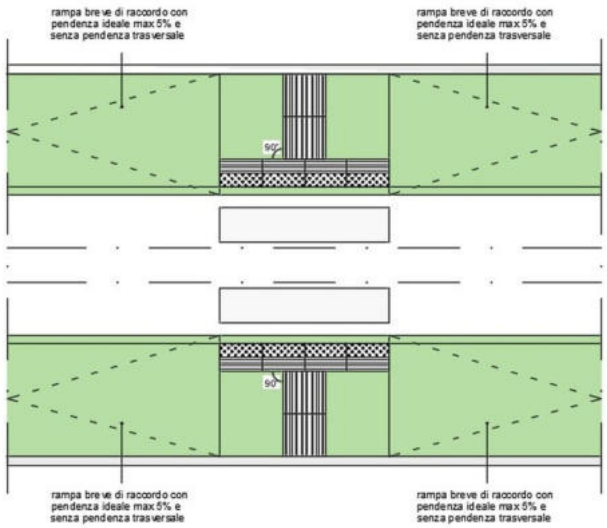
Criticità risolvibile mediante soluzione della criticità n 00FF5-03134.

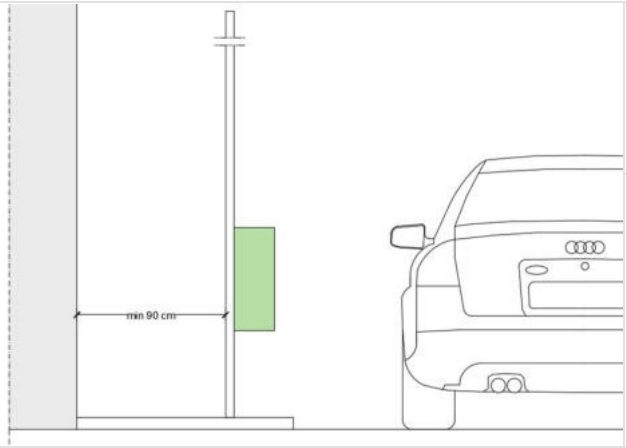
ITINERARIO PEDONALE | PERCORSO PEDONALE | OSTACOLO VERTICALE

Cestino/cassonetto	Si	
Dimensioni	X 28,00 cm	Y 28,00 cm
Materiale	Metallo

Note relative al rilievo
Altezza libera da terra di 55 cm. Altezza del cestino di 50 cm. Si suggerisce la rotazione del cestino di 90 gradi verso la sede stradale.

PS1737
Rotazione del cestino di 90°

Rotazione del cestino di 90° verso la sede stradale per garantire il passaggio minimo di 90 cm ed evitare l'intercettazione dello lungo il percorso da persone con disabilità visiva.

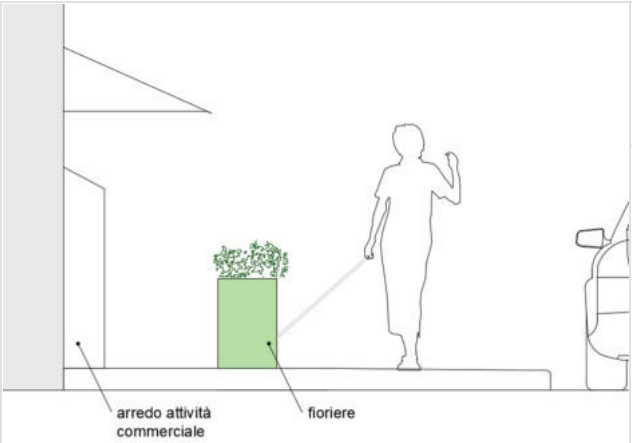
ITINERARIO PEDONALE | PERCORSO PEDONALE | ARREDO URBANO

Assenza	Si	
Dimensioni	X --	Y 1200,00 cm
Materiale	--

Note relative al rilievo
Assenza di guida naturale.

PS1969 (modificato)
Delimitazione dell'area

Delimitazione dell'area antistante il supermercato con fioriere o elementi di arredo urbano per separare la proprietà pubblica da quella privata.

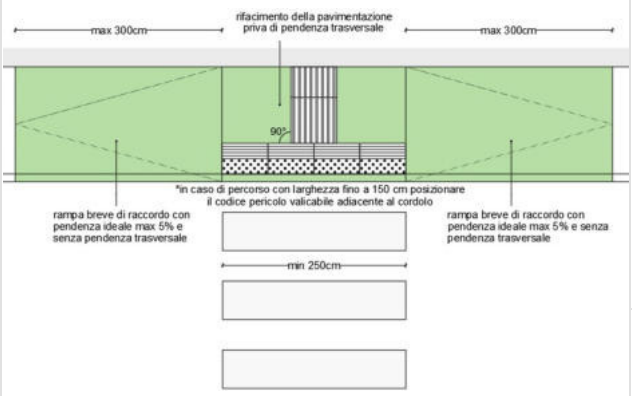
ITINERARIO PEDONALE | ATTRAVERSAMENTO PEDONALE | **DISLIVELLO**

Altezza	**15**	≤ 2,5 cm
Dimensioni	**X 300,00 cm**	**Y --**
Materiale	**Porfido a cubetti**

(modificato)
Rifacimento del tratto di percorso con realizzazione di brevi rampe laterali, posa di segnaletica tattilo-plantare

Rifacimento del tratto di percorso con realizzazione di brevi rampe laterali in materiale analogo all'esistente, da raccordare a raso e senza discontinuità alle pavimentazioni adiacenti, incluse demolizioni e ripristini. Rampe con pendenza longitudinale max 5% (8% in caso di impossibilità), prive di pendenza trasversale. Posa di segnaletica tattilo-plantare conforme all'Abaco e di segnaletica verticale ed orizzontale conformi alle prescrizioni del Codice della Strada ed al suo Regolamento, incluse demolizioni e ripristini.

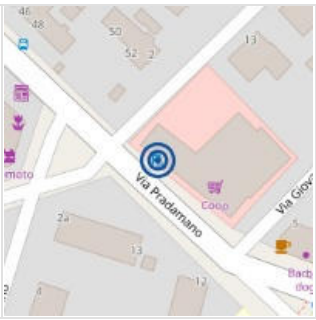
ITINERARIO PEDONALE | PERCORSO PEDONALE | OSTACOLO VERTICALE

Rastrelliera	Si	
Dimensioni	X 190,00 cm	Y 1150,00 cm
Materiale	Porfido a cubetti

Note relative al rilievo
Porta biciclette. Dimensioni comprese di bicicletta posteggiate.

P0633 (modificato)
Interlocuzione con soggetto privato interessato per la risoluzione della criticità

Interlocuzione con soggetto privato per sostituzione rastrelliere esistenti al fine di posizionarle altre che costituiscano elemento di guida naturale atto a delimitare la proprietà pubblica dalla privata e non creare ostacolo alla mobilità sul suolo pubblico.

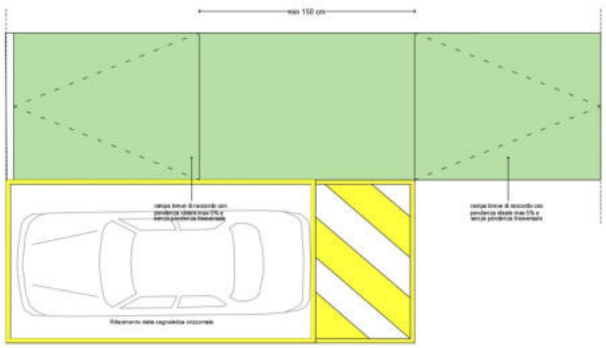
ITINERARIO PEDONALE | STALLO RISERVATO

Assenza	Si	
Dimensioni	X 200,00 cm	Y 600,00 cm
Materiale	Porfido a cubetti

Note relative al rilievo
Assenza di stallo riservato. Dislivello del marciapiede di 15 cm per collegamento.

PS1840 (modificato)
Realizzazione di stallo riservato a persone con disabilità (in linea)

Realizzazione di stallo riservato a persone con disabilità con pavimentazione piana e continua, segnaletica verticale ed orizzontale come da prescrizioni del Codice della Strada e del suo Regolamento, collegamento al percorso pedonale a raso o mediante brevi rampe di raccordo.

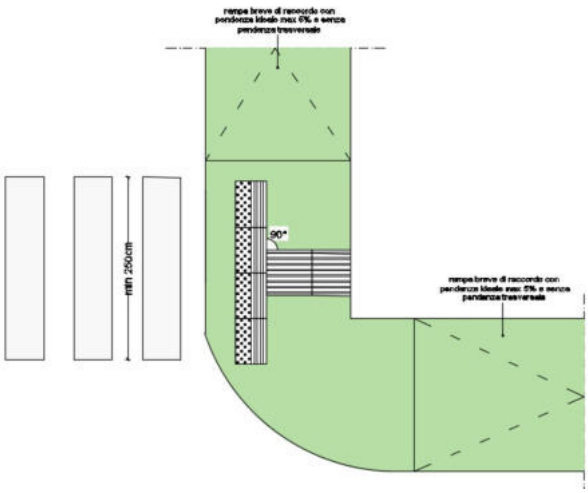
ITINERARIO PEDONALE | PERCORSO PEDONALE | **RAMPA BREVE DI RACCORDO**

Pendenza longitudinale	6	≤ 15%
Dimensioni	X 330,00 cm	Y 180,00 cm
Materiale	Porfido a cubetti

Note relative al rilievo
Dislivello di 14 cm.

PS1735 (modificato)
Demolizione della rampa breve di raccordo con pendenza elevata e sua ricostruzione, posa di segnaletica tattilo plantare

Rifacimento della porzione di pavimentazione più prossima all'attraversamento in piano e rifacimento delle rampe di raccordo in materiale analogo all'esistente con riduzione della pendenza longitudinale in base alle caratteristiche del contesto, da collegare a raso e senza discontinuità alle pavimentazioni adiacenti, incluse demolizioni e ripristini. Pendenza longitudinale max 5% (8% in caso di impossibilità), prive di pendenza trasversale. Posa di moduli tattilo-plantari tipo codice "direzione rettilinea" e “pericolo valicabile" realizzati in materiale idoneo al contesto e a contrasto cromatico rispetto alla pavimentazione, posati a raso e senza discontinuità rispetto alle pavimentazioni adiacenti, incluse demolizioni e ripristini.

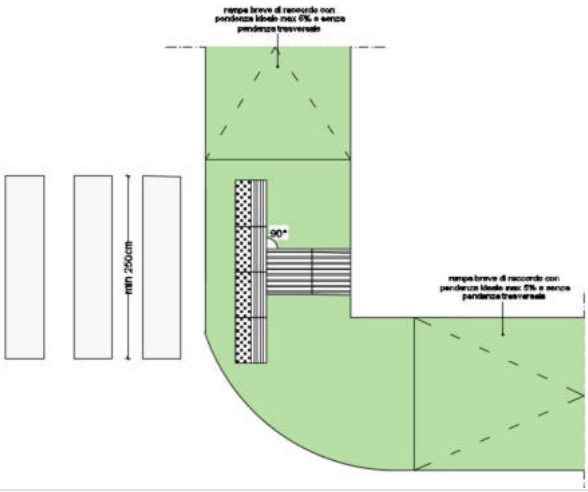
ITINERARIO PEDONALE | ATTRAVERSAMENTO PEDONALE | SEGNALETICA TATTILO PLANTARE

Criticità risolvibile mediante soluzione della criticità n 00FF5-03147.

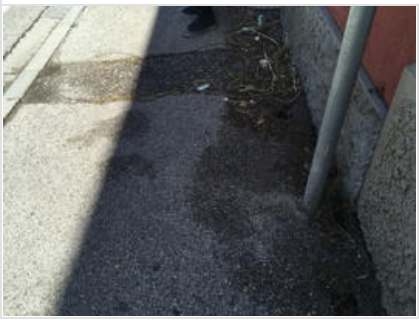
ITINERARIO PEDONALE | PERCORSO PEDONALE | OSTACOLO VERTICALE

Palo segnaletica	Si	
Dimensioni	X --	Y --
Materiale	Metallo

Note relative al rilievo
Distanza di 13 cm tra palo (interasse) e muro. Larghezza minima di passaggio di 165 cm. Larghezza totale del marciapiede di 180 cm.

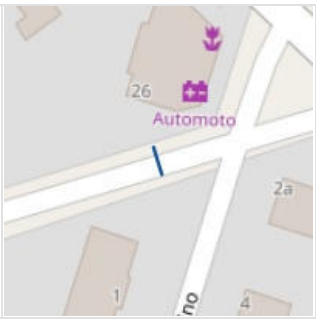
ITINERARIO PEDONALE | ATTRAVERSAMENTO PEDONALE | SEGNALETICA ORIZZONTALE

Assenza contrasto cromatico	Si	
Dimensioni	X 300,00 cm	Y 800,00 cm
Materiale	Asfalto

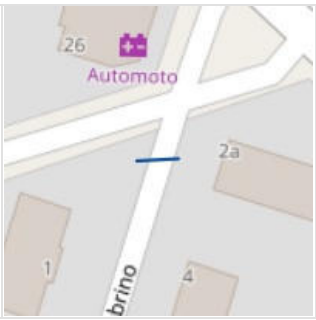
ITINERARIO PEDONALE | ATTRAVERSAMENTO PEDONALE

Assenza	Si	
Dimensioni	X 310,00 cm	Y 800,00 cm
Materiale	Asfalto

Note relative al rilievo
Larghezza della sede stradale di 800 cm. Larghezza del marciapiede di 200 cm. Dislivello di 10 cm.

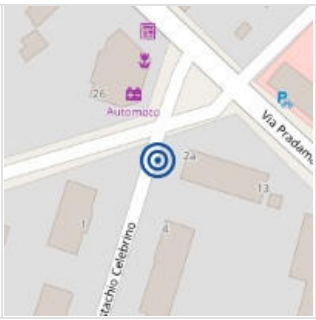
ITINERARIO PEDONALE | ATTRAVERSAMENTO PEDONALE

Assenza	Si	
Dimensioni	X 310,00 cm	Y 800,00 cm
Materiale	Calcestruzzo

Note relative al rilievo
Larghezza della sede stradale di 800 cm. Larghezza del marciapiede di 200 cm. Dislivello di 10 cm.

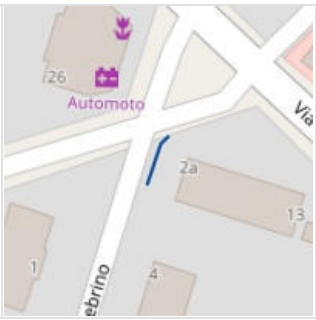
ITINERARIO PEDONALE | PERCORSO PEDONALE

Pendenza trasversale	3	≤ 1%
Dimensioni	X 200,00 cm	Y 1570,00 cm
Materiale	Calcestruzzo

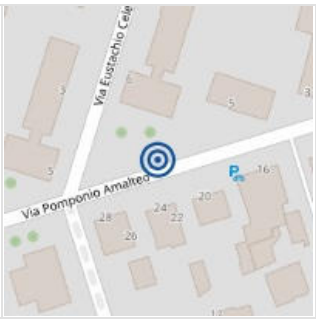
ITINERARIO PEDONALE | PERCORSO PEDONALE | OSTACOLO VERTICALE

Manufatto edilizio o tecnologico sporgente	Si	
Dimensioni	X 33,00 cm	Y 53,00 cm
Materiale	Metallo

Note relative al rilievo
Altezza libera da terra di 60 cm. Altezza della cassetta postale di 84 cm.

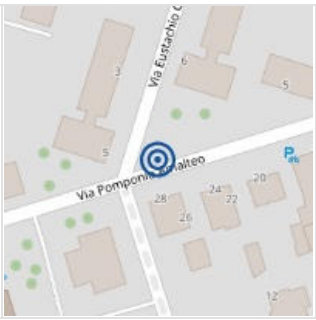
ITINERARIO PEDONALE | ATTRAVERSAMENTO PEDONALE | **SEGNALETICA TATTILO PLANTARE**

Assenza	Si	
Dimensioni	X 300,00 cm	Y 190,00 cm
Materiale	Calcestruzzo

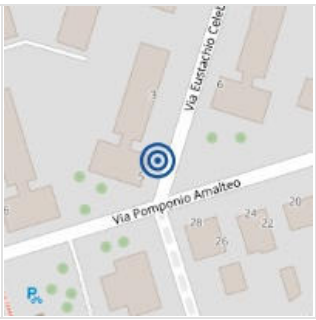
ITINERARIO PEDONALE | ATTRAVERSAMENTO PEDONALE

Assenza	Si	
Dimensioni	X 310,00 cm	Y 700,00 cm
Materiale	Asfalto

Note relative al rilievo
Larghezza della sede stradale di 700 cm. Larghezza del marciapiede di 200 cm.

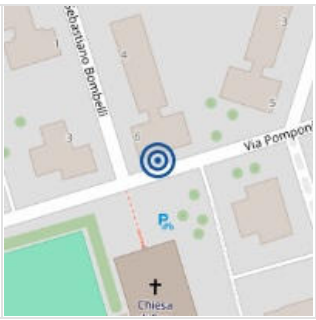
ITINERARIO PEDONALE | PERCORSO PEDONALE

Pendenza trasversale	7	≤ 1%
Dimensioni	X 200,00 cm	Y 350,00 cm
Materiale	Calcestruzzo

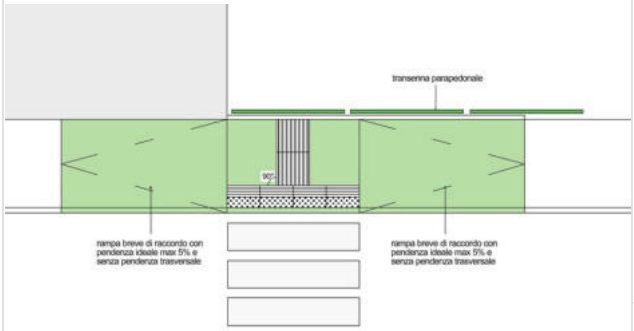
E 00FF5-03020	LIV. 1	**Pendenza longitudinale Percorso pedonale** Via Pomponio Amalteo 28, Udine	Costo stimato --
E 00FF5-03461	LIV. 1	**Assenza Segnaletica tattilo plantare** Via Pomponio Amalteo 28, Udine	Costo stimato --

(modificato)
Rifacimento del tratto di percorso con realizzazione di brevi rampe laterali, posa di segnaletica tattilo-plantare

Rifacimento del tratto di percorso con realizzazione di brevi rampe laterali in materiale analogo all'esistente, da raccordare a raso e senza discontinuità alle pavimentazioni adiacenti, incluse demolizioni e ripristini. Rampe con pendenza longitudinale max 5% (8% in caso di impossibilità), prive di pendenza trasversale. Posa di segnaletica tattilo-plantare conforme all'Abaco e di segnaletica verticale ed orizzontale conformi alle prescrizioni del Codice della Strada ed al suo Regolamento, incluse demolizioni e ripristini.Posa di transenne o elementi di arredo urbano per delimitare la proprietà pubblica dalla privata e lasciare un varco non superiore agli 8 m.

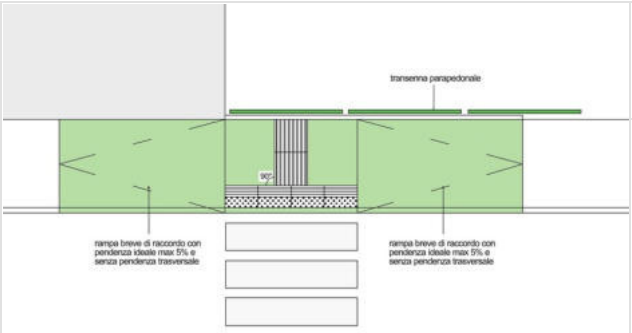
Pendenza longitudinale	7	≤ 5% – ammessa fino a ≤12% in caso di adeguamento
Dimensioni	X 600,00 cm	Y 250,00 cm
Materiale	Porfido a cubetti	
Note relative al rilievo --

(modificato)
Soluzione già valutata

Criticità risolvibile mediante soluzione della criticità n 00FF5-03019.

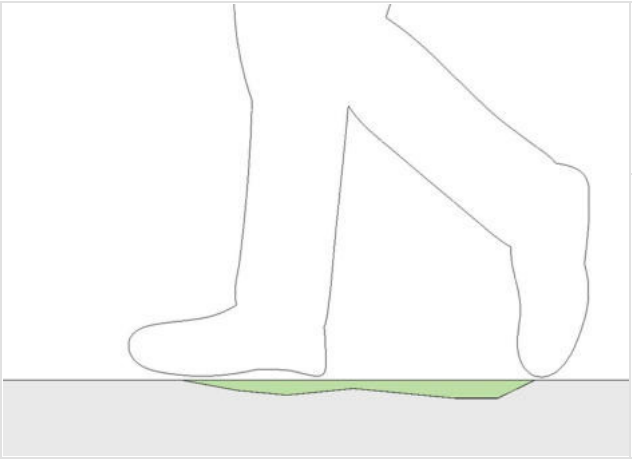
Sconnessioni	Si	
Dimensioni	X 80,00 cm	Y 60,00 cm
Materiale	Calcestruzzo

PS1738 (modificato)
Riparazione puntuale

Rifacimento della superficie circostante il chiusino esistente e sua messa in quota per il raccordo a raso e senza discontinuità alle pavimentazioni adiacenti.

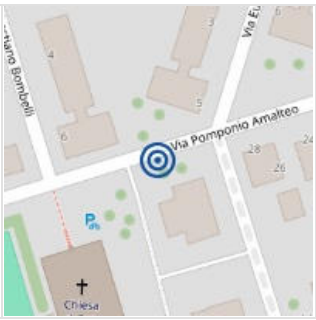
Altezza	2	≤ 2,5 cm
Dimensioni	X 160,00 cm	Y --
Materiale	Calcestruzzo

(modificato)
Riparazione puntuale

Rifacimento puntuale del sottofondo e della pavimentazione con materiale analogo all'esistente per il ripristino della planarità del piano di calpestio, da raccordare a raso e senza discontinuità alle pavimentazioni adiacenti, incluse demolizioni e ripristini.

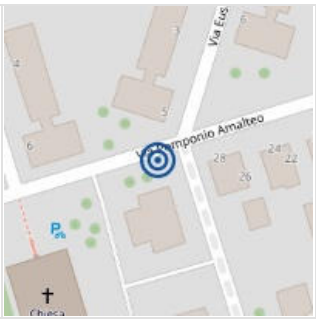
Pendenza trasversale	8	≤ 1%
Dimensioni	X 220,00 cm	Y 620,00 cm
Materiale	Calcestruzzo

(modificato)
Soluzione già valutata

Criticità risolvibile mediante soluzione della criticità n 00FF5-03025.

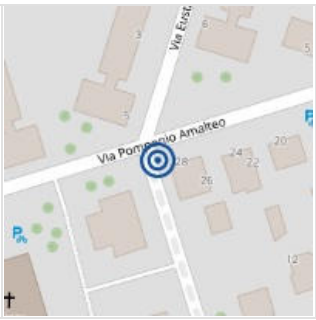
Assenza	Si	
Dimensioni	X 310,00 cm	Y 800,00 cm
Materiale	Calcestruzzo

Note relative al rilievo
Larghezza della sede stradale di 800 cm. Larghezza del marciapiede di 250 cm.

PS1889 (modificato)
Rifacimento della rampa di raccordo, posa di segnaletica tattilo-plantare

Rifacimento della rampa di raccordo in materiale analogo all'esistente con riduzione della pendenza longitudinale in base alle caratteristiche del contesto, da collegare a raso e senza discontinuità alle pavimentazioni adiacenti, incluse demolizioni e ripristini. Pendenza longitudinale max 5% (8% in caso di impossibilità), priva di pendenza trasversale. Posa di segnaletica tattilo-plantare conforme all'Abaco e di segnaletica verticale ed orizzontale conformi alle prescrizioni del Codice della Strada ed al suo Regolamento, incluse demolizioni e ripristini. (Lato opposto della strada ID Scheda 00FF5-03025)

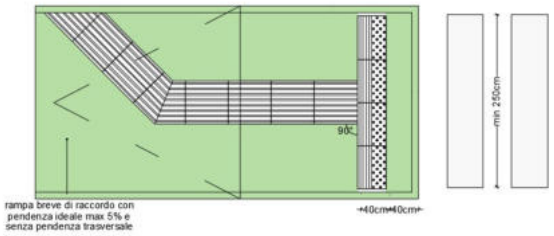
Sconnessioni	Si	
Dimensioni	X 220,00 cm	Y 250,00 cm
Materiale	Calcestruzzo

(modificato)
Soluzione già valutata

Criticità risolvibile mediante soluzione della criticità n 00FF5-03026.

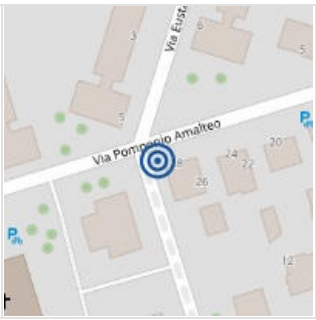
Palo segnaletica	Si	
Dimensioni	X 220,00 cm	Y 250,00 cm
Materiale	Calcestruzzo

Note relative al rilievo
Distanza di 20 cm tra palo (interasse) e muro. Larghezza minima di passaggio di 200 cm. Larghezza totale del marciapiede di 225 cm.

PS1733
Spostamento in area esterna al percorso pedonale

Rimozione del palo di segnaletica verticale e suo riposizionamento in area esterna ai percorsi pedonali, nel rispetto delle prescrizioni del Codice della Strada e del suo Regolamento, inclusa eliminazione e rifacimento del plinto interrato.

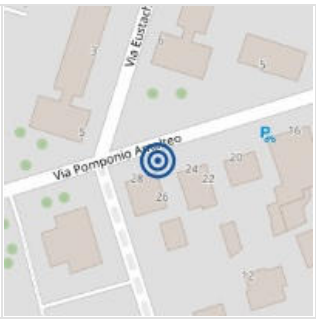
Sconnessioni	Si	
Dimensioni	X 50,00 cm	Y 70,00 cm
Materiale	Calcestruzzo

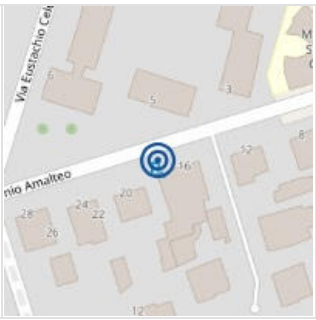
Sconnessioni	Si	
Dimensioni	X 120,00 cm	Y 120,00 cm
Materiale	Calcestruzzo

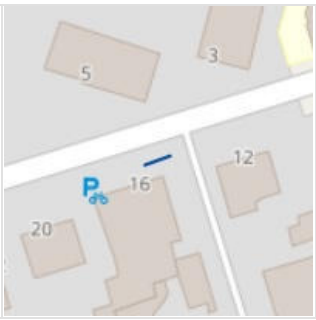
Inadeguato	Si	
Dimensioni	X --	Y 400,00 cm
Materiale	Metallo

Note relative al rilievo
Transenne parapedonali non adeguate a costituire guida naturale. Non percepibili da persone con disabilità visiva.

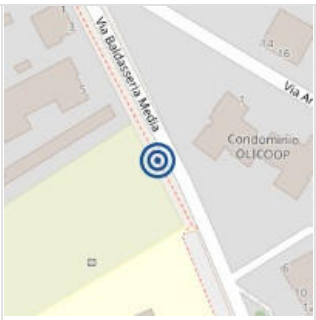
Pendenza longitudinale	10	≤ 5% – ammessa fino a ≤12% in caso di adeguamento
Dimensioni	X 150,00 cm	Y 500,00 cm
Materiale	Calcestruzzo	
Note relative al rilievo --

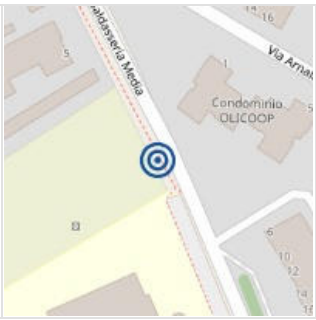
Pendenza longitudinale	7	≤ 15%
Dimensioni	X 300,00 cm	Y 150,00 cm
Materiale	Calcestruzzo

Note relative al rilievo
Dislivello di 10 cm.

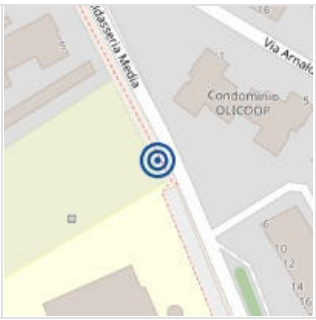
Pendenza longitudinale	7	≤ 15%
Dimensioni	X 300,00 cm	Y 160,00 cm
Materiale	Calcestruzzo

Note relative al rilievo
Dislivello di 10 cm.

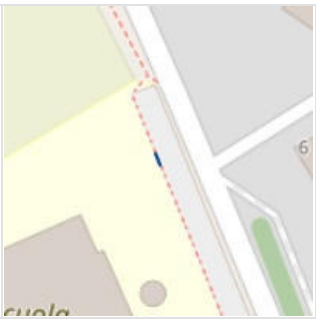
Pendenza trasversale	2	≤ 1%
Dimensioni	X 180,00 cm	Y 400,00 cm
Materiale	Calcestruzzo

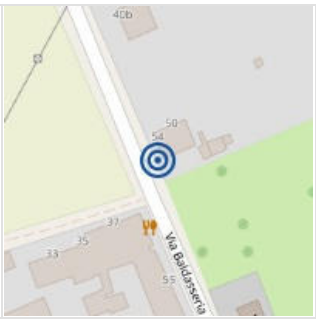
Palo segnaletica	Si	
Dimensioni	X --	Y --
Materiale	Metallo

Note relative al rilievo
Distanza di 35 cm tra tirante e vegetazione. Larghezza minima di passaggio di 165 cm. Larghezza totale del marciapiede di 200 cm.
