PEBA comune di udine > SAN GOTTARDO > Via Bariglaria

Rilevatore **0130** Data Rilievo **16 Giugno 2025** Ultimo aggiornamento scheda: 29 Settembre 2025	Indirizzo **Via Bariglaria 8, Udine**	LIV. di priorità **1**	ID Scheda **E 00FF5-02198**

RILIEVO STATO DI FATTO

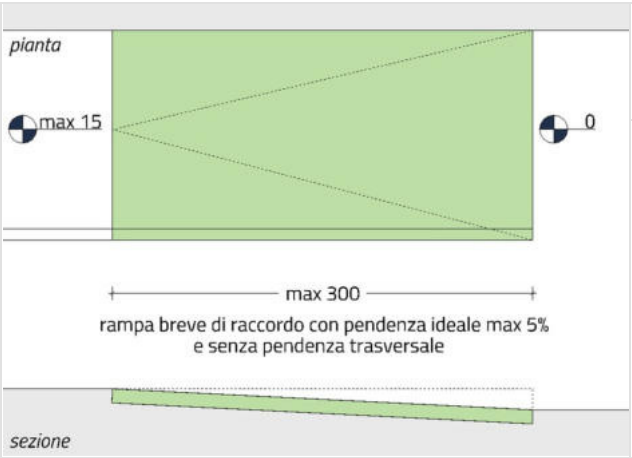
LIV.		Costo stimato
E 00FF5-03079	1	**Altezza Dislivello** Via Baldasseria Media 32, Udine	1578 €

(modificato)
Soluzione già valutata

Criticità risolvibile mediante soluzione della criticità n 00FF5-03079.

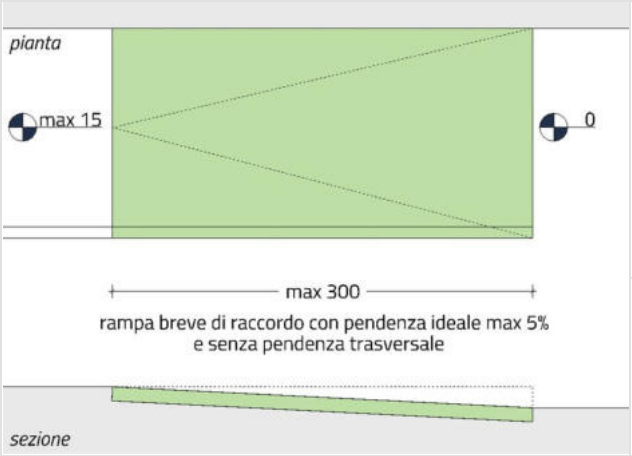
Rilevatore **0130** Data Rilievo **07 Luglio 2025** Ultimo aggiornamento scheda: 29 Settembre 2025	Indirizzo **Via Baldasseria Media 32, Udine**	LIV. di priorità **1**	ID Scheda **E 00FF5-03079**

ITINERARIO PEDONALE | PERCORSO PEDONALE | DISLIVELLO

Altezza	7	≤ 2,5 cm
Dimensioni	X 160,00 cm	Y --
Materiale	Porfido a cubetti

PS1931 (modificato)
Demolizione della rampa breve di raccordo con pendenza elevata e sua ricostruzione, eliminazione segnaletica tattilo-plantare

Eliminazione della segnaletica tattilo-plantare e rifacimento della rampa di raccordo in materiale analogo all'esistente con riduzione della pendenza longitudinale in base alle caratteristiche del contesto, da collegare a raso e senza discontinuità alle pavimentazioni adiacenti, incluse demolizioni e ripristini. Pendenza longitudinale max 5% (8% in caso di impossibilità), priva di pendenza trasversale.

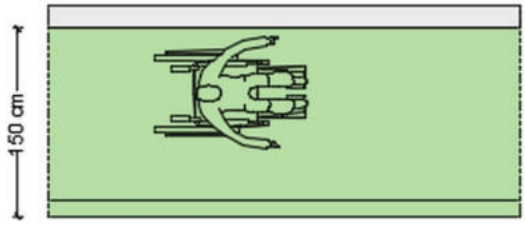
Rilevatore **0130** Data Rilievo **07 Luglio 2025** Ultimo aggiornamento scheda: 29 Settembre 2025	Indirizzo **Via Baldasseria Media 32, Udine**	LIV. di priorità **1**	ID Scheda **E 00FF5-03080**

ITINERARIO PEDONALE | PERCORSO PEDONALE

Ripiano orizzontale - Assenza	Si	
Dimensioni	X 160,00 cm	Y 410,00 cm
Materiale	Ghiaino sciolto

(modificato)
Realizzazione di pavimentazione

Eliminazione del ghiaino sciolto nel tratto di percorso pubblico per permettere la fruizione di una carrozzina lungo il percorso, e rifacimento della pavimentazione in materiale analogo al contesto (asfalto) o al marciapiede (porfido a cubetti).

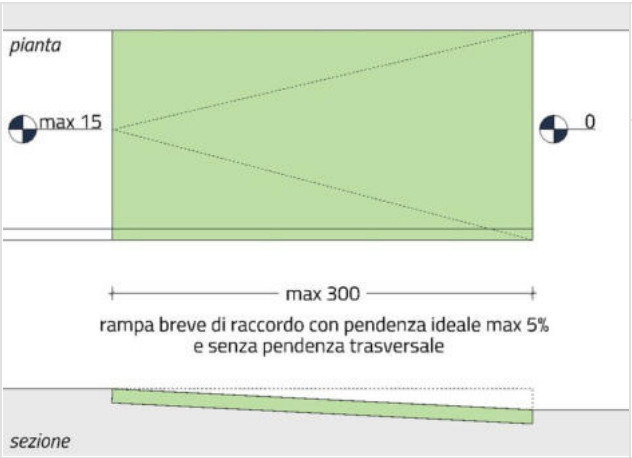
Rilevatore	Indirizzo	LIV. di priorità	ID Scheda
Rilevatore **0130** Data Rilievo **07 Luglio 2025** Ultimo aggiornamento scheda: 23 Settembre 2025	Via Baldasseria Media 30, Udine	1	E 00FF5-03081

ITINERARIO PEDONALE | PERCORSO PEDONALE | DISLIVELLO

Altezza	3	≤ 2,5 cm
Dimensioni	X 160,00 cm	Y --
Materiale	Porfido a cubetti

PS1931 (modificato)
Soluzione già valutata

Criticità risolvibile mediante soluzione della criticità n 00FF5-03082.

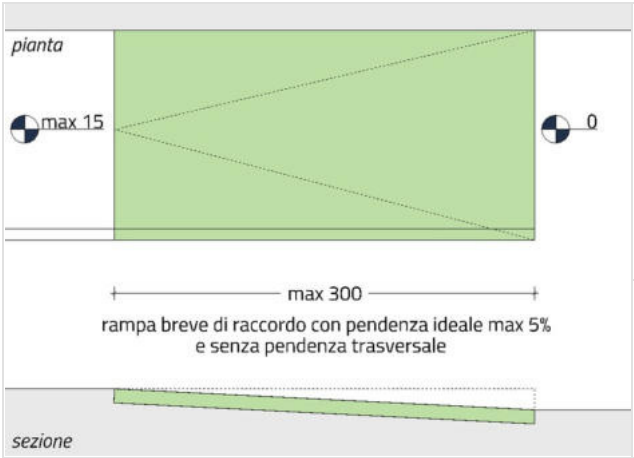
Rilevatore	Indirizzo	LIV. di priorità	ID Scheda
Rilevatore **0130** Data Rilievo **07 Luglio 2025** Ultimo aggiornamento scheda: 29 Settembre 2025	Via Baldasseria Media 30, Udine	1	E 00FF5-03082

ITINERARIO PEDONALE | PERCORSO PEDONALE | SEGNALETICA TATTILO PLANTARE

Non coerente o interrotta	Si	
Dimensioni	X 190,00 cm	Y 120,00 cm
Materiale	Porfido a cubetti

Note relative al rilievo
Segnaletica tattilo plantare in posizione incoerente.

(modificato)
Demolizione della rampa breve di raccordo con pendenza elevata e sua ricostruzione, eliminazione segnaletica tattilo-plantare

Eliminazione della segnaletica tattilo-plantare e rifacimento della rampa di raccordo in materiale analogo all'esistente con riduzione della pendenza longitudinale in base alle caratteristiche del contesto, da collegare a raso e senza discontinuità alle pavimentazioni adiacenti, incluse demolizioni e ripristini. Pendenza longitudinale max 5% (8% in caso di impossibilità), priva di pendenza trasversale.

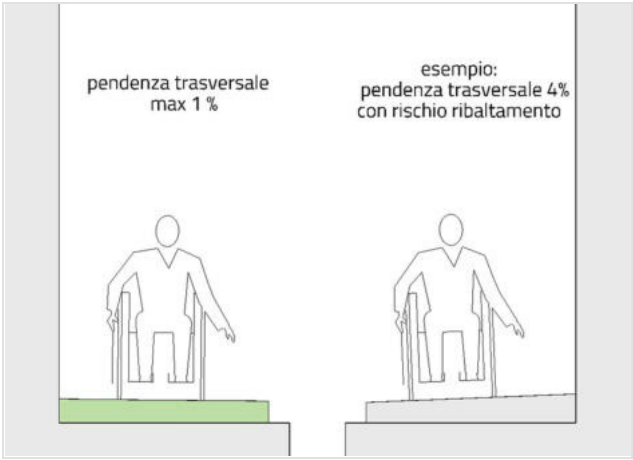
Rilevatore **0130** Data Rilievo **07 Luglio 2025** Ultimo aggiornamento scheda: 23 Settembre 2025	Indirizzo **Via Baldasseria Media 30, Udine**	LIV. di priorità **2**	ID Scheda **E 00FF5-03083**

ITINERARIO PEDONALE | PERCORSO PEDONALE

Pendenza trasversale	4	≤ 1%
Dimensioni	X 190,00 cm	Y 2250,00 cm
Materiale	Porfido a cubetti

PS1702
Demolizione del marciapiede e ricostruzione

Rifacimento della pavimentazione del percorso o del marciapiede in materiale analogo all'esistente al fine di ottenere una pendenza trasversale costante max 1%, da raccordare a raso e senza discontinuità alle pavimentazioni adiacenti, incluse demolizioni e ripristini.

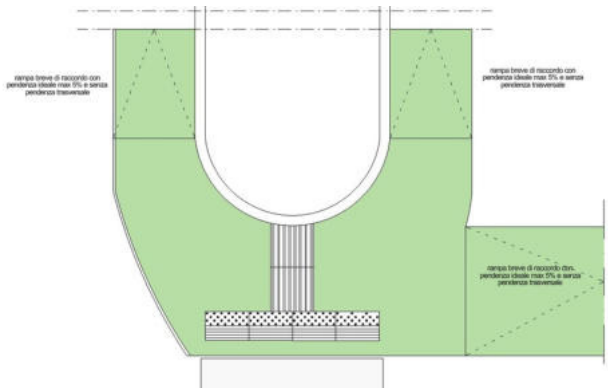
Rilevatore	Indirizzo	LIV. di priorità	ID Scheda
Rilevatore **0130** Data Rilievo **07 Luglio 2025** Ultimo aggiornamento scheda: 29 Settembre 2025	Via Baldasseria Media 28, Udine	1	E 00FF5-03084

ITINERARIO PEDONALE | PERCORSO PEDONALE

Pendenza trasversale	9	≤ 1%
Dimensioni	X 220,00 cm	Y 430,00 cm
Materiale	Porfido a cubetti

PS1702 (modificato)
Demolizione del marciapiede e ricostruzione, realizzazione di rampe longitudinali e posa di segnaletica tattilo-plantare

Rifacimento della pavimentazione del percorso o del marciapiede a livello stradale e in materiale analogo all'esistente al fine di ottenere una pendenza trasversale costante max 1%, da raccordare a raso e senza discontinuità alle pavimentazioni adiacenti, incluse demolizioni e ripristini. Realizzazione di brevi rampe laterali in materiale analogo all'esistente, da raccordare a raso e senza discontinuità alle pavimentazioni adiacenti, incluse demolizioni e ripristini. Rampe con pendenza longitudinale max 5% (8% in caso di impossibilità), prive di pendenza trasversale. Posa di segnaletica tattilo-plantare conforme all'Abaco e di segnaletica verticale ed orizzontale conformi alle prescrizioni del Codice della Strada ed al suo Regolamento, incluse demolizioni e ripristini.

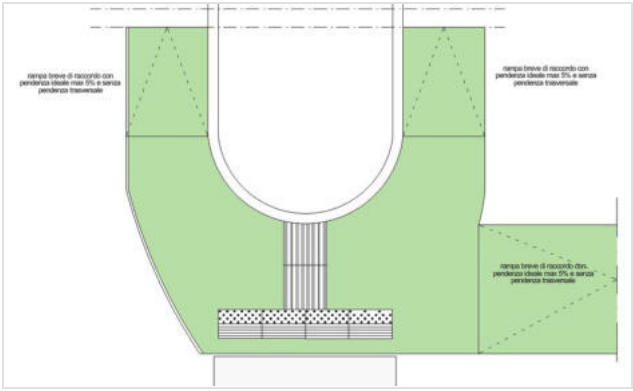
ID Scheda
E 00FF5-03085

ITINERARIO PEDONALE | ATTRAVERSAMENTO PEDONALE | **SEGNALETICA TATTILO PLANTARE**

Non coerente o interrotta	Si	
Dimensioni	X --	Y 170,00 cm
Materiale	Porfido a cubetti

Note relative al rilievo
Segnaletica tattilo plantare interrotta. Porzione mancante per giunger a guida natural di 170 cm.

(modificato)
Soluzione già valutata

Criticità risolvibile mediante soluzione della criticità n 00FF5-03084.

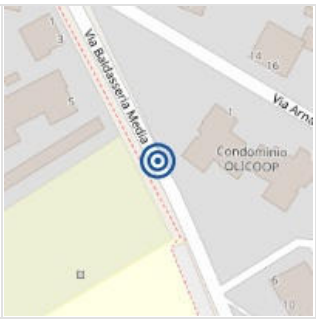
ITINERARIO PEDONALE | PERCORSO PEDONALE | **RAMPA BREVE DI RACCORDO**

Pendenza longitudinale	6	≤ 15%
Dimensioni	X 210,00 cm	Y 150,00 cm
Materiale	Porfido a cubetti

Note relative al rilievo
Dislivello di 10 cm.

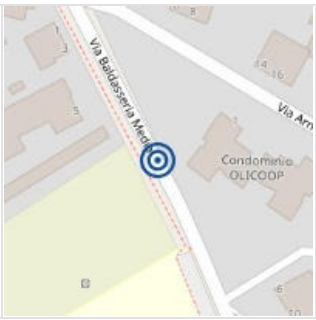
ITINERARIO PEDONALE | PERCORSO PEDONALE | RAMPA BREVE DI RACCORDO

Pendenza longitudinale	8	≤ 15%
Dimensioni	X 210,00 cm	Y 150,00 cm
Materiale	Porfido a cubetti

Note relative al rilievo
Dislivello di 15 cm.

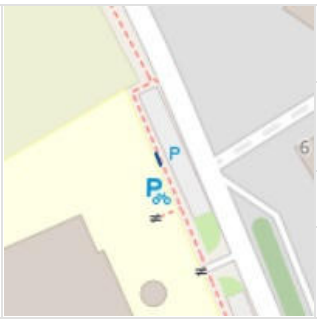
ITINERARIO PEDONALE | **STALLO RISERVATO**

Assenza di collegamento al percorso pedonale	Si	
Dimensioni	X 500,00 cm	Y 320,00 cm
Materiale	Asfalto

Note relative al rilievo
Larghezza del marciapiede di 180 cm.

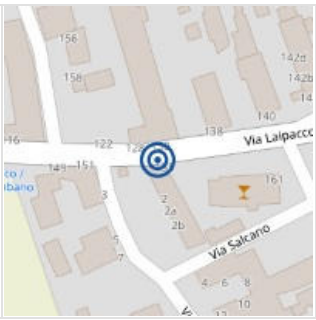
ITINERARIO PEDONALE | PERCORSO PEDONALE | DISLIVELLO

Altezza	10	≤ 2,5 cm
Dimensioni	X --	Y --
Materiale	Calcestruzzo

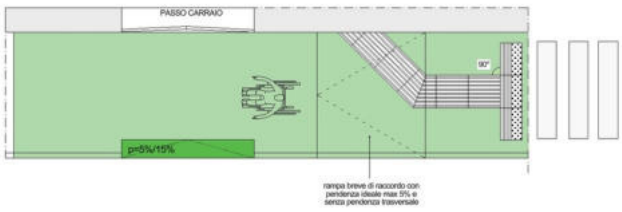
Larghezza	0	≥ 90cm
Dimensioni	X --	Y --
Materiale	Calcestruzzo

Note relative al rilievo
Il percorso si riduce fino ad annullarsi.

(modificato)
Soluzione già valutata

Criticità risolvibile mediante soluzione della criticità n 00FF5-03203.

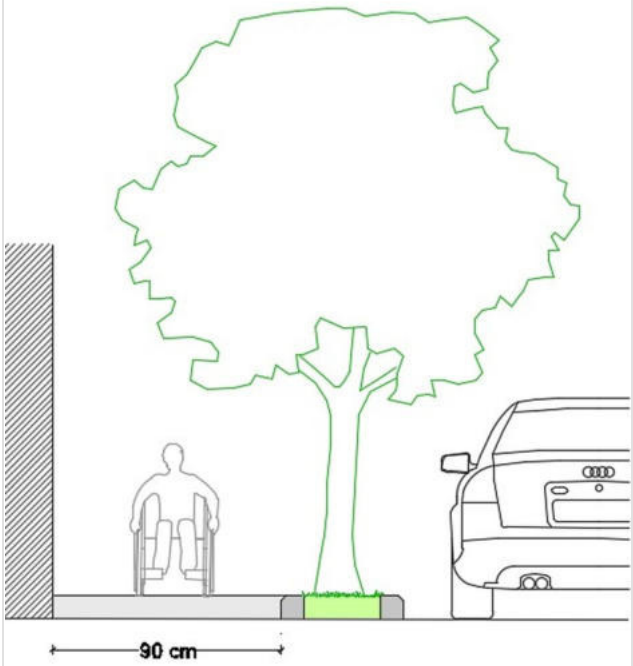
Sconnessioni	Si	
Dimensioni	X 210,00 cm	Y 220,00 cm
Materiale	Seminato

Note relative al rilievo
Il percorso é ostacolato da aiuola.

Riduzione della larghezza dell'aiuola e pavimentazione del percorso

Riduzione della larghezza dell'aiuola e pavimentazione del percorso per permettere un passaggio minimo di 90 cm.

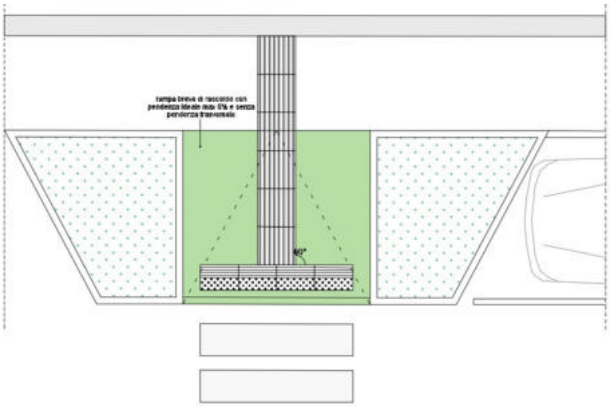
ITINERARIO PEDONALE | ATTRAVERSAMENTO PEDONALE | SEGNALETICA TATTILO PLANTARE

Assenza	Si	
Dimensioni	X 300,00 cm	Y 300,00 cm
Materiale	Porfido a cubetti

PS1850 (modificato)
Realizzazione di un prolungamento del percorso pedonale, posa di segnaletica tattilo plantare

Realizzazione di un prolungamento del percorso pedonale, affiancato da stalli di parcheggio, con contestuale riduzione della lunghezza dell'attraversamento pedonale. Posa di moduli tattilo-plantari tipo codice "direzione rettilinea" e “pericolo valicabile" realizzati in materiale idoneo al contesto e a contrasto cromatico rispetto alla pavimentazione, posati a raso e senza discontinuità rispetto alle pavimentazioni adiacenti, incluse demolizioni e ripristini.

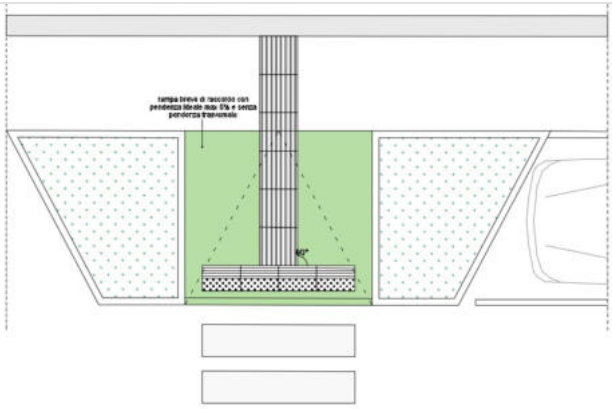
Lunghezza	9	≤ 8 m
Dimensioni	X 300,00 cm	Y 900,00 cm
Materiale	Asfalto

(modificato)
Soluzione già valutata

Criticità risolvibile mediante soluzione della criticità n 00FF5-03210.

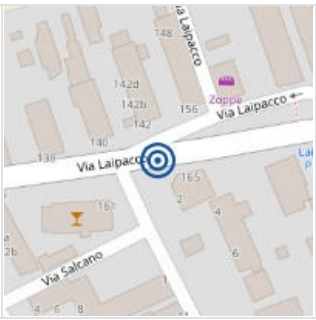
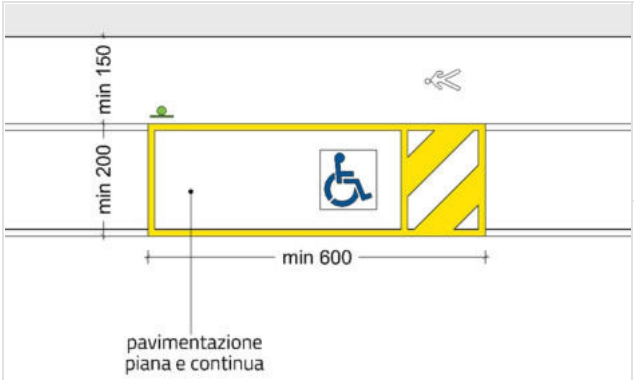
ITINERARIO PEDONALE | STALLO RISERVATO

Lunghezza	560	cm
Dimensioni	X 240,00 cm	Y 560,00 cm
Materiale	Asfalto

P1434 (modificato)
Rifacimento di segnaletica orizzontale

Adeguamento dello stallo riservato con dimensioni minime di 200 x 600 cm e segnaletica verticale ed orizzontale come da prescrizioni del Codice della Strada e del suo Regolamento, collegamento al percorso pedonale a raso o mediante breve rampa di raccordo.

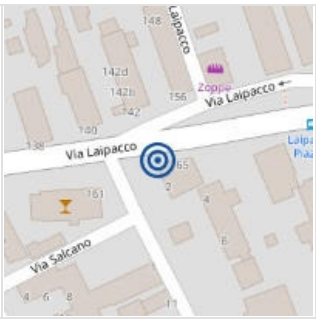
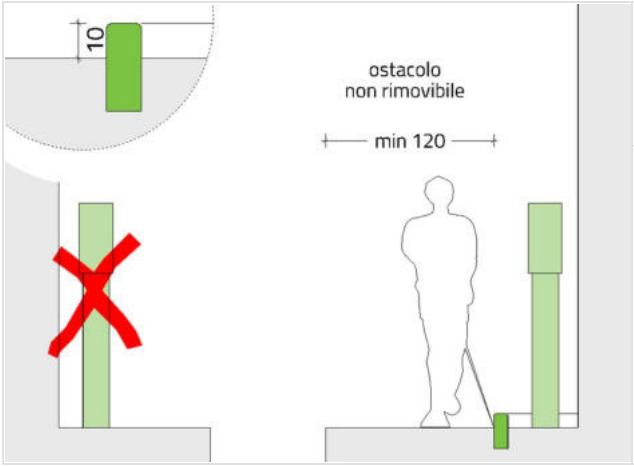
ITINERARIO PEDONALE | PERCORSO PEDONALE | OSTACOLO VERTICALE

Manufatto edilizio o tecnologico sporgente	Si	
Dimensioni	X --	Y --
Materiale	Metallo

Note relative al rilievo
Distanza di 13 cm da pluviale (interasse) al muro. Larghezza minima di passaggio di 235 cm. Larghezza totale del marciapiede di 250 cm.

P0994 (modificato)
Delimitazione con cordolo di manufatto tecnologico non spostabile

Delimitazione con cordolo della grondaia per creare continuità alla guida naturale.

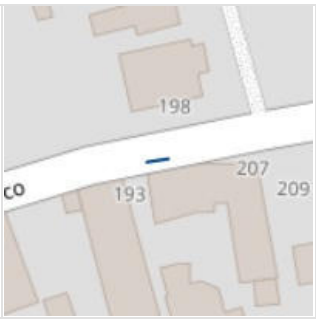
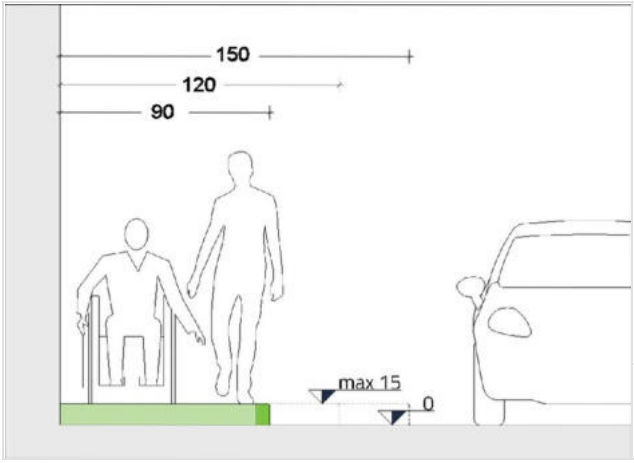
ITINERARIO PEDONALE | PERCORSO PEDONALE

Larghezza	80	≥ 90cm
Dimensioni	X 80,00 cm	Y 150,00 cm
Materiale	Calcestruzzo

PS1847 (modificato)
Allargamento del marciapiede

Allargamento del marciapiede, in materiale analogo all'esistente. Larghezza min 90 cm, pendenza trasversale max 1%, dislivello da sede stradale max 15 cm. Eventuali rampe di raccordo alla sede stradale per passo carraio o attraversamento devono essere conformi alle prescrizioni dell'Abaco. Compreso rifacimento della rampa di raccordo in materiale analogo all'esistente con riduzione della pendenza longitudinale in base alle caratteristiche del contesto, da collegare a raso e senza discontinuità alle pavimentazioni adiacenti, incluse demolizioni e ripristini. Pendenza longitudinale max 5% (8% in caso di impossibilità), priva di pendenza trasversale.

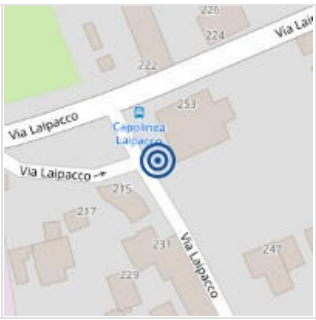
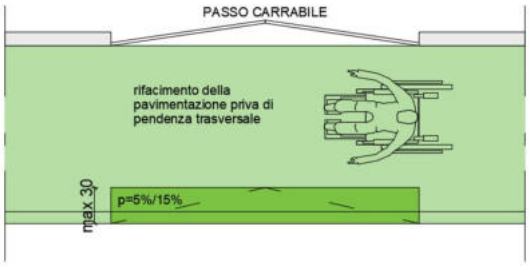
ITINERARIO PEDONALE | PERCORSO PEDONALE | **RAMPA BREVE DI RACCORDO**

Pendenza longitudinale	19	≤ 15%
Dimensioni	X 300,00 cm	Y 50,00 cm
Materiale	Calcestruzzo

(modificato)
Soluzione già valutata

Criticità risolvibile mediante soluzione della criticità n 00FF5-03274.

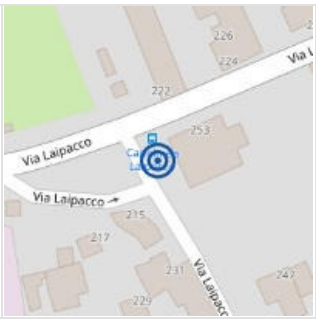
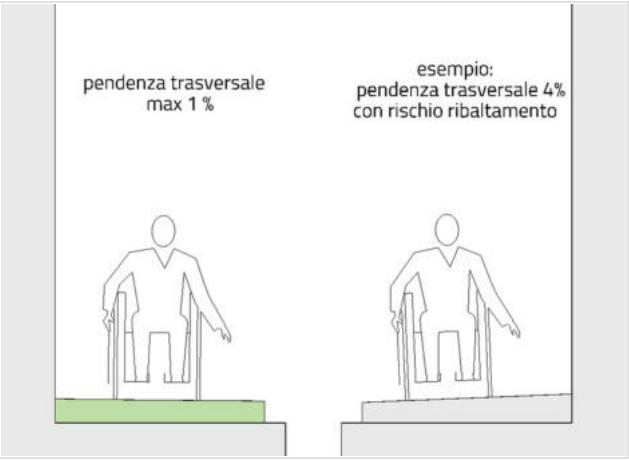
ITINERARIO PEDONALE | PERCORSO PEDONALE | RAMPA BREVE DI RACCORDO

Pendenza longitudinale	11	≤ 15%
Dimensioni	X 300,00 cm	Y 160,00 cm
Materiale	Calcestruzzo

Note relative al rilievo
Dislivello di 14 cm.

(modificato)
Rifacimento in piano del tratto di percorso con pendenze

Rifacimento del tratto di percorso con pendenze mediante realizzazione di marciapiede in continuità con i tratti adiacenti ed in medesimo materiale, con pendenza trasversale max 1%.

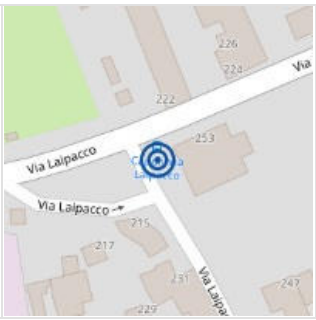
Pendenza longitudinale	19	≤ 15%
Dimensioni	X 300,00 cm	Y 160,00 cm
Materiale	Calcestruzzo

Note relative al rilievo
Dislivello di 14 cm.

Criticità risolvibile mediante soluzione della criticità n 00FF5-03277.

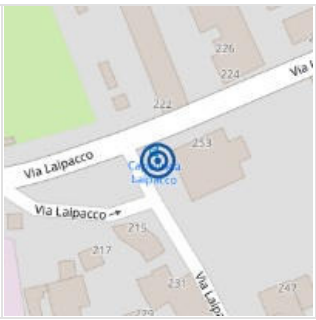
Inadeguato	Si	
Dimensioni	X 70,00 cm	Y 180,00 cm
Materiale	Metallo

Note relative al rilievo
Panchina senza braccioli.

Sostituzione della panchina esistente con una avente schienale e braccioli.

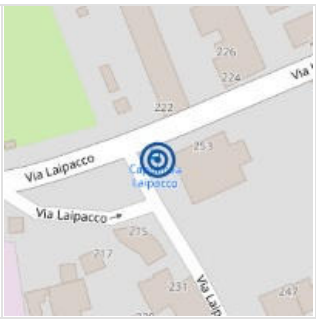
Inadeguato	Si	
Dimensioni	X --	Y --
Materiale	Metallo

Note relative al rilievo
Fermata priva panchina con braccioli e schienale e segnaletica tattilo plantare. La pensilina riduce la larghezza minima di passaggio a 65 cm.

Adeguamento della banchina di fermata dell'autobus con posa di segnaletica tattilo-plantare secondo le indicazioni di Abaco e panchina con schienale e braccioli.

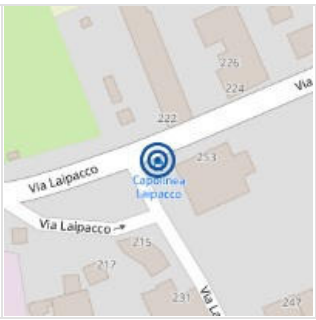
Palo segnaletica	Si	
Dimensioni	X --	Y --
Materiale	Metallo

Note relative al rilievo
Distanza di 30 cm tra palo (interasse) e muro. Larghezza minima di passaggio di 270 cm. Larghezza totale del marciapiede di 300 cm.

Rimozione del palo di segnaletica verticale e suo riposizionamento in area esterna ai percorsi pedonali, nel rispetto delle prescrizioni del Codice della Strada e del suo Regolamento, inclusa eliminazione e rifacimento del plinto interrato.

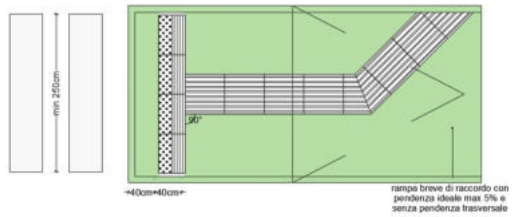
Assenza	Si	
Dimensioni	X 300,00 cm	Y 670,00 cm
Materiale	Asfalto

Note relative al rilievo
Larghezza della sede stradale di 670 cm Larghezza del marciapiede di 300 cm Dislivello di 6 cm.

PS1889 (modificato)
Realizzazione di attraversamento pedonale a raso (allineato)

Realizzazione di attraversamento pedonale a raso. Realizzazione di rampa longitudinale con pendenza massima del 5%. Posa di segnaletica tattilo-plantare conforme all'Abaco e di segnaletica verticale ed orizzontale conformi alle prescrizioni del Codice della Strada ed al suo Regolamento, incluse demolizioni e ripristini. (Lato opposto della strada ID Scheda 00FF5-03286)

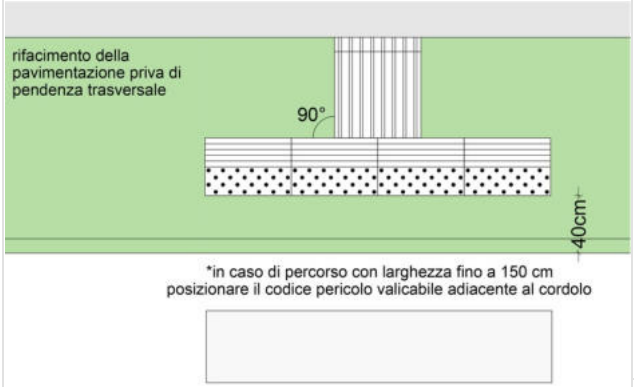
Assenza	Si	
Dimensioni	X 300,00 cm	Y 670,00 cm
Materiale	Asfalto

Note relative al rilievo
Larghezza della sede stradale di 670 cm Larghezza del marciapiede attualmente non esistente di 270 cm. Dislivello di 6 cm.

PS1809 (modificato)
Realizzazione di nuovo marciapiede e attraversamento pedonale a raso

Realizzazione di marciapiede delimitato lungo la carreggiata da cordolo a contrasto cromatico. Larghezza min 150 cm, pendenza trasversale max 1%, a livello con sede stradale. Il nuovo marciapiede dovrà raccordarsi al marciapiede esistente in modo da garantire la continuità del percorso. Data la necessità di realizzare anche un nuovo attraversamento pedonale a raso, il marciapiede deve essere dotato di brevi rampe laterali in materiale analogo all'esistente, da raccordare a raso e senza discontinuità alle pavimentazioni adiacenti. Rampe con pendenza longitudinale max 5% (8% in caso di impossibilità), prive di pendenza trasversale. Posa di segnaletica tattilo-plantare conforme all'Abaco e di segnaletica verticale ed orizzontale conformi alle prescrizioni del Codice della Strada ed al suo Regolamento, incluse demolizioni e ripristini. (Lato opposto della strada ID Scheda 00FF5-03285)

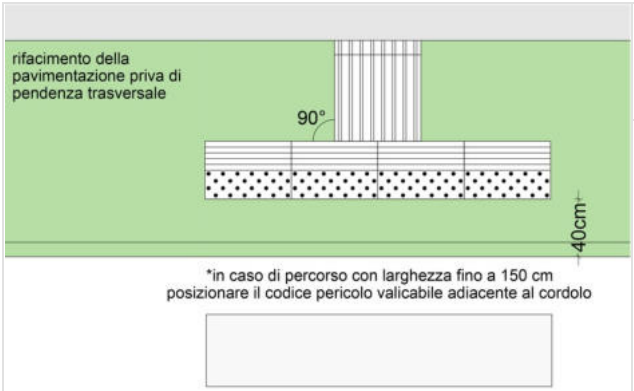
Ripiano orizzontale - Assenza	Si	
Dimensioni	X 270,00 cm	Y 2050,00 cm
Materiale	Asfalto

Criticità risolvibile mediante soluzione della criticità n 00FF5-03286.

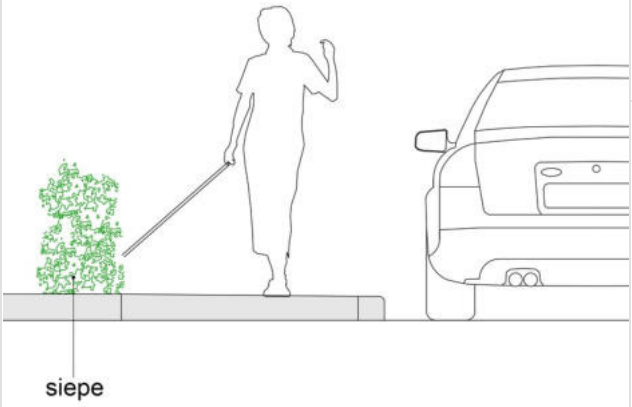
Assenza	Si	
Dimensioni	X --	Y 3500,00 cm
Materiale	--

Note relative al rilievo
Assenza di guida naturale.

(modificato)
Posa di guida naturale

Piantumazione di siepe con altezza minima di 40 cm per creare guida naturale lungo il percorso per le persone di disabilità visiva.

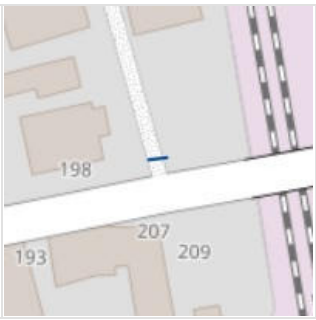
Pendenza trasversale	9	≤ 1%
Dimensioni	X 170,00 cm	Y 420,00 cm
Materiale	Asfalto

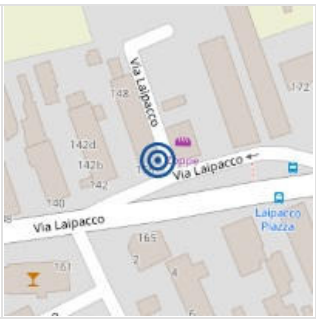
Manufatto edilizio o tecnologico sporgente	Si	
Dimensioni	X 12,00 cm	Y 100,00 cm
Materiale	Pietra

Note relative al rilievo
Altezza libera da terra di 108 cm.

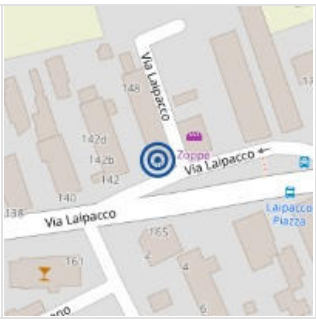
Manufatto edilizio o tecnologico sporgente	Si	
Dimensioni	X 12,00 cm	Y 100,00 cm
Materiale	Pietra

Note relative al rilievo
Altezza libera da terra di 108 cm.

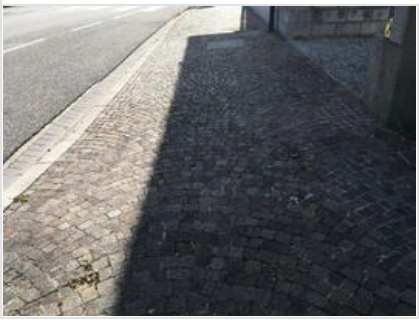
Pendenza trasversale	5	≤ 1%
Dimensioni	X 260,00 cm	Y 660,00 cm
Materiale	Porfido a cubetti

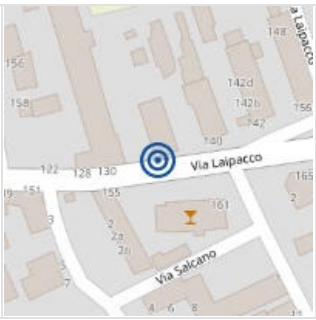
Pendenza trasversale	9	≤ 1%
Dimensioni	X 190,00 cm	Y 340,00 cm
Materiale	Porfido a cubetti

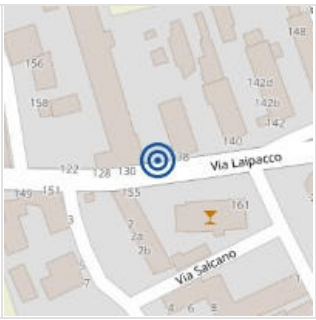
Pendenza longitudinale	7	≤ 15%
Dimensioni	X 165,00 cm	Y 150,00 cm
Materiale	Porfido a cubetti

Note relative al rilievo
Dislivello di 10 cm.

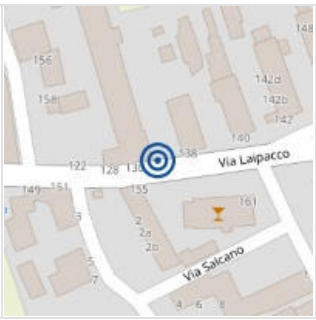
Pendenza longitudinale	6	≤ 15%
Dimensioni	X 140,00 cm	Y 150,00 cm
Materiale	Porfido a cubetti

Note relative al rilievo
Dislivello di 10 cm.

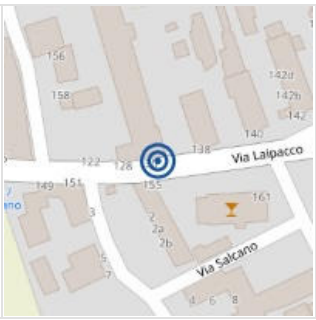
Sconnessioni	Si
Dimensioni	X 130,00 cm Y 80,00 cm
Materiale	Porfido a cubetti

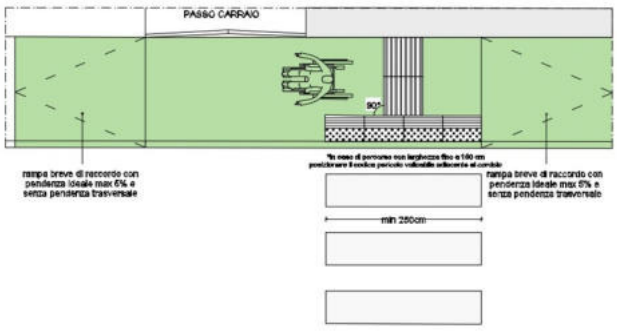
E 00FF5-03350	LIV. 1	**Altezza Dislivello** Via Laipacco 114, Udine	Costo stimato **5031 €**
E 00FF5-03353	LIV. 1	**Pendenza longitudinale Rampa breve di raccordo** Via Laipacco 114, Udine	Costo stimato --
E 00FF5-03352	LIV. 1	**Pendenza trasversale Percorso pedonale** Via Laipacco 114, Udine	Costo stimato --

PS1669 (modificato)
Soluzione già valutata

Criticità risolvibile mediante soluzione della criticità n 00FF5-03350.

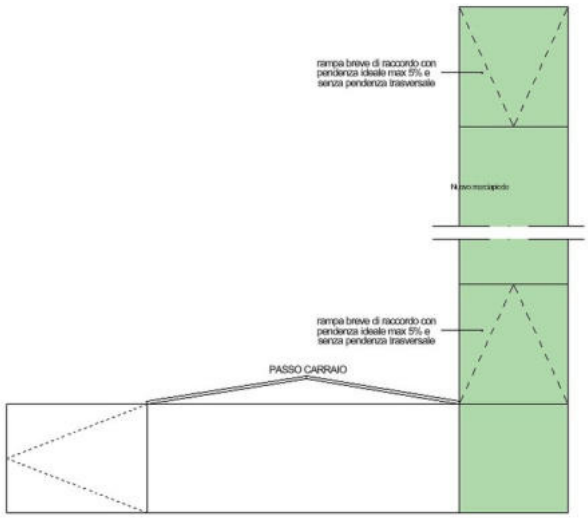
LIV.		Costo stimato
E 00FF5-03359	1	**Ripiano orizzontale - Assenza Percorso pedonale** Vicolo della Chiesa, Udine	29194 €

(modificato)
Soluzione già valutata

Criticità risolvibile mediante soluzione della criticità n 00FF5-03359.

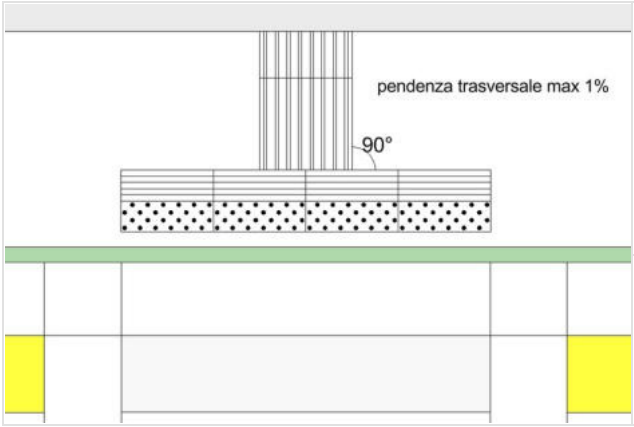
E 00FF5-03371	LIV. 1	**Altezza Dislivello** Via Laipacco 106, Udine	Costo stimato --
E 00FF5-03372	LIV. 1	**Altezza Dislivello** Via Laipacco 106, Udine	Costo stimato --

PS1850 (modificato)
Posa di segnaletica tattilo-plantare

Posa di moduli tattilo-plantari tipo codice "direzione rettilinea" e “pericolo valicabile" realizzati in materiale idoneo al contesto e a contrasto cromatico rispetto alla pavimentazione, posati a raso e senza discontinuità rispetto alle pavimentazioni adiacenti, incluse demolizioni e ripristini. Ricostruzione del tratto di pavimentazione fra il dosso e il marciapiede, con riempimento in materiale analogo per eliminare l'incasso creato dai dislivelli.

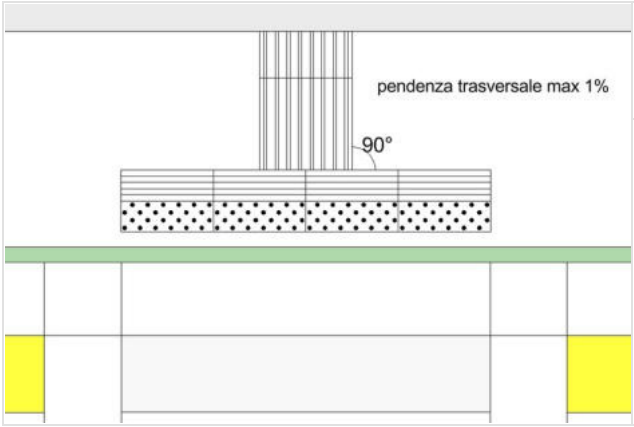
E 00FF5-03370	LIV. 1	**Assenza Segnaletica tattilo plantare** Via Laipacco 106, Udine	Costo stimato **492 €**
E 00FF5-03372	LIV. 1	**Altezza Dislivello** Via Laipacco 106, Udine	Costo stimato **--**

(modificato)
Soluzione già valutata

Criticità risolvibile mediante soluzione della criticità n 00FF5-03370.

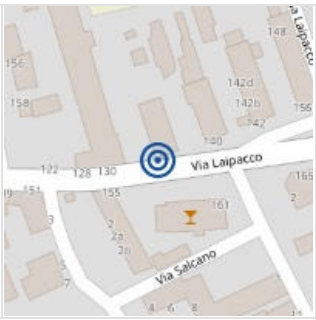
ITINERARIO PEDONALE | ATTRAVERSAMENTO PEDONALE | **SEGNALETICA TATTILO PLANTARE**

Assenza	Si	
Dimensioni	X 300,00 cm	Y 190,00 cm
Materiale	Porfido a cubetti

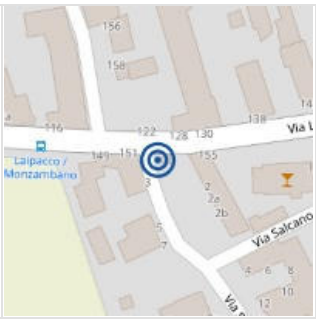
ITINERARIO PEDONALE | PERCORSO PEDONALE | **OSTACOLO VERTICALE**

Palo segnaletica	Si	
Dimensioni	X --	Y --
Materiale	Metallo

Note relative al rilievo
Distanza di 15 cm tra palo (interasse) e muro. Larghezza minima di passaggio di 65 cm. Larghezza totale del marciapiede di 80 cm.

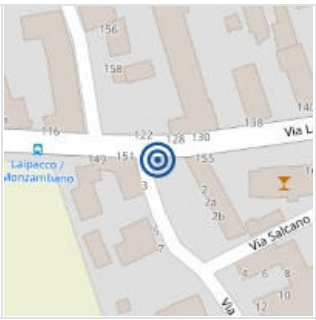
ITINERARIO PEDONALE | PERCORSO PEDONALE | OSTACOLO VERTICALE

Palo segnaletica	Si	
Dimensioni	X --	Y --
Materiale	Metallo

Note relative al rilievo
Distanza di 20 cm tra palo (interasse) e muro. Larghezza minima di passaggio di 60 cm. Larghezza totale del marciapiede di 85 cm.

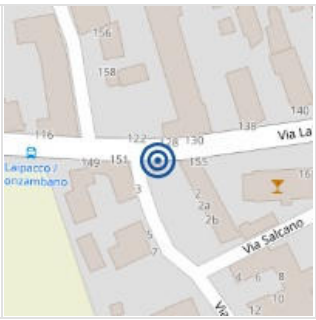
ITINERARIO PEDONALE | PERCORSO PEDONALE | OSTACOLO VERTICALE

Palo segnaletica	Si	
Dimensioni	X --	Y --
Materiale	Metallo

Note relative al rilievo
Distanza di 19 cm tra palo (interasse) e muro. Larghezza minima di passaggio di 55 cm. Larghezza totale del marciapiede di 75 cm.

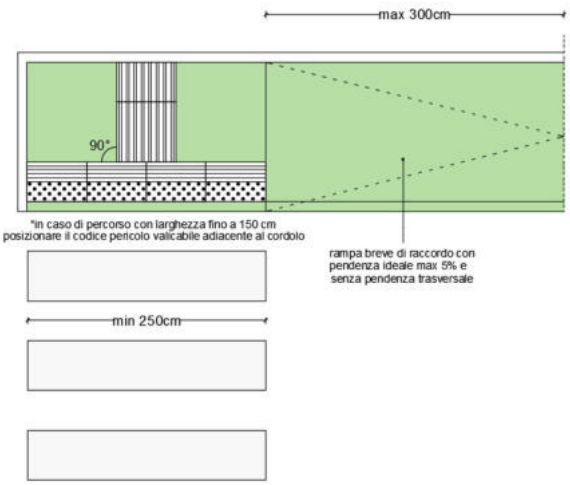
E 00FF5-03249	LIV. 1	**Assenza Attraversamento pedonale** Via Lonzano 1, Udine	Costo stimato **4495 €**
E 00FF5-03248	LIV. 1	**Ripiano orizzontale - Assenza Percorso pedonale** Via Lonzano 1, Udine	Costo stimato --
E 00FF5-03244	LIV. 1	**Pendenza longitudinale Rampa breve di raccordo** Via Laipacco 185, Udine	Costo stimato --

(modificato)
Soluzione già valutata

Criticità risolvibile mediante soluzione della criticità n 00FF5-03249.

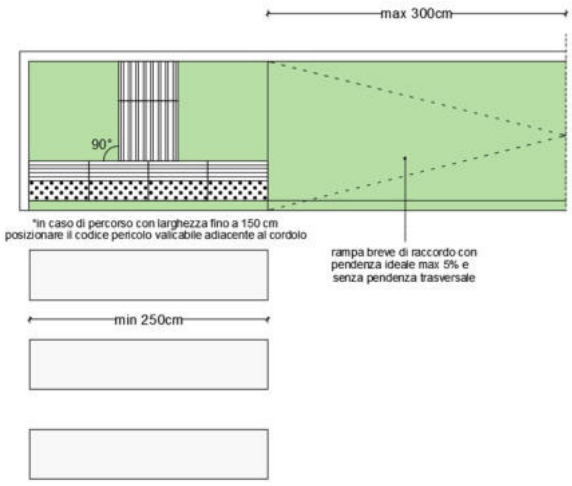
LIV.		Costo stimato
E 00FF5-03244	1	**Pendenza longitudinale Rampa breve di raccordo** Via Laipacco 185, Udine	--
E 00FF5-03247	1	**Pendenza trasversale Percorso pedonale** Via Lonzano 1, Udine	--
E 00FF5-03248	1	**Ripiano orizzontale - Assenza Percorso pedonale** Via Lonzano 1, Udine	--

PS1809 (modificato)
Realizzazione di nuovo marciapiede e attraversamento pedonale a raso

Realizzazione di marciapiede delimitato lungo la carreggiata da cordolo a contrasto cromatico. Larghezza min 90 cm, pendenza trasversale max 1%, dislivello da sede stradale max 15 cm. Il nuovo marciapiede dovrà raccordarsi al marciapiede esistente in modo da garantire la continuità del percorso. Data la necessità di realizzare anche un nuovo attraversamento pedonale a raso, il marciapiede deve essere dotato di breve rampa laterale in materiale analogo all'esistente, da raccordare a raso e senza discontinuità alle pavimentazioni adiacenti. Rampa con pendenza longitudinale max 5% (8% in caso di impossibilità), priva di pendenza trasversale. Posa di segnaletica tattilo-plantare conforme all'Abaco e di segnaletica verticale ed orizzontale conformi alle prescrizioni del Codice della Strada ed al suo Regolamento, incluse demolizioni e ripristini. (Lato opposto della Strada ID Scheda 00FF5-03250)
