Comune di UDINE

Denominazione: OBERDAN, piazzale (area)

PIANO DI ELIMINAZIONE DELLE BARRIERE ARCHITETTONICHE
redatto da: arch. Francesco Casola e arch. Erica Gaiatto

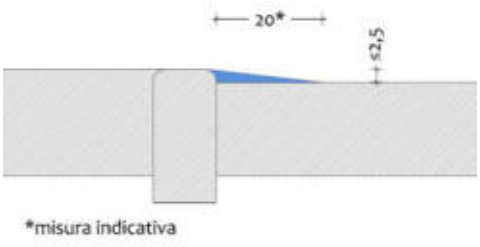
Scheda: **1371**

Criticita'
3.01_Dislivello fino a 2,5 cm

Lunghezza: m 3,00

Annotazioni (max 200 caratteri spazi inclusi)
Raccordo con contropendenza.

Descrizione intervento (max 400 caratteri spazi inclusi)
Realizzazione di raccordo tra il margine del marcipiedi e l'attraversamento pedonale mediante rimozione della fascia in mattonelle e stesa di conglomerato bituminoso per collegare a raso e senza discontinuità le pavimentazioni adiacenti, incluse demolizioni e ripristini, escluso l'eventuale spostamento di caditoie. Lunghezza come intera fascia di contatto, larghezza min 20 cm, privo di p. trasversale.

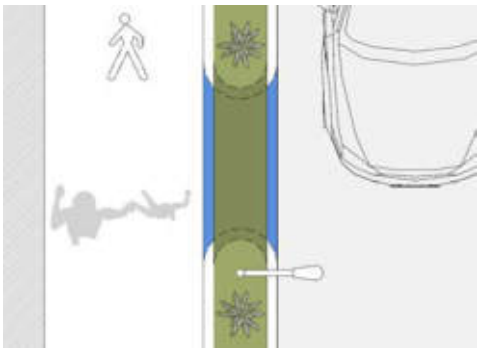
Scheda: **1372**

Criticita': 4.03_Breve rampa di raccordo non coerente con i percorsi

Lunghezza: m 6,00

Prolungamento dell'aiuola che separa il percorso pedonale dalla carreggiata mediante posa di cordoli di delimitazione in materiale analogo all'esistente, riempimento con terra vegetale e piantumazioni, compresa eventuale demolizione della rampa di raccordo, incluse demolizioni e ripristini.

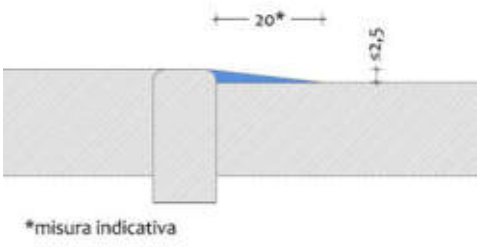
Scheda: **1373**

Criticita': 3.01_Dislivello fino a 2,5 cm

Lunghezza: m 3,80

Realizzazione di raccordo tra le pavimentazioni mediante rifacimento, in medesimo materiale, della fascia di contatto per collegare a raso e senza discontinuità le pavimentazioni adiacenti, incluse demolizioni e ripristini. Lunghezza come intera fascia di contatto, larghezza min 20 cm, privo di p. trasversale.

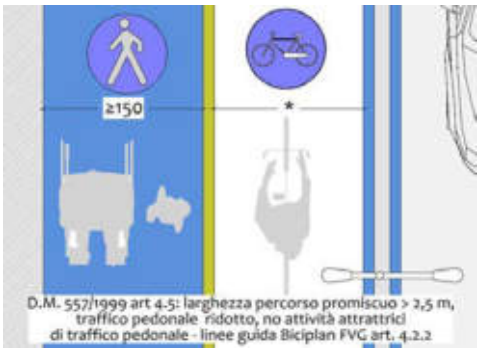
Scheda: **1375**

Criticita': 7.08_Percorso pedonale o marciapiede promiscuo con pista ciclabile

Separazione della corsia ciclabile dall'area pedonale mediante realizzazione di segnaletica orizzontale (linee di margine e simboli) a contrasto cromatico rispetto alla pavimentazione e adeguamento della segnaletica verticale.

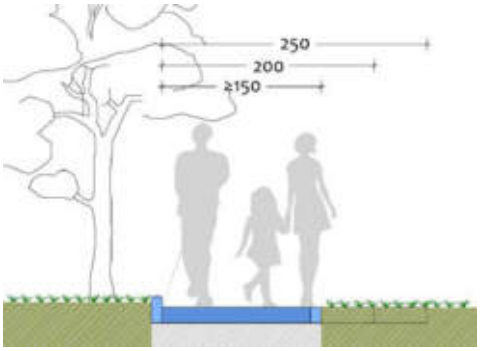
Scheda: **1376**

Criticita': 2.06_Percorso sterrato

Lunghezza: m 40,00

Realizzazione di percorso in terra stabilizzata, delimitato da cordoli a contrasto cromatico con funzione di guida naturale se le condizioni di contesto lo richiedono, raccordato a raso alle pavimentazioni adiacenti, inclusa la preparazione del fondo. Larghezza min 150 cm, eventuale p. longitudinale max 3%, privo di p. trasversale.

L'intervento stimato considera un percorso con lunghezza come da rilievo e larghezza 2 m ed il cui tracciato deve essere definito in fase di progettazione in funzione del contesto (es. radici affioranti).

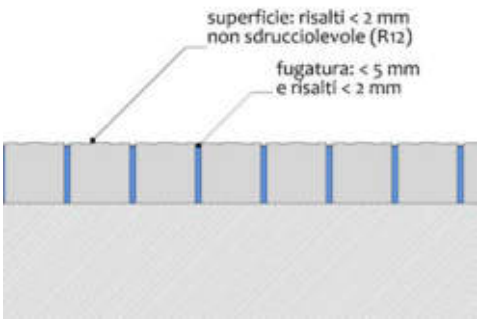
Ambito		Scheda
URBANO		1377
Localizzazione: Capoluogo	Civico	
Denominazione: RENATI, via	Livello

Criticita'
3.04_Dislivello longitudinale modesto tra percorso ed area pedonale adiacente

Lunghezza: m 190,00

Annotazioni (max 200 caratteri spazi inclusi)
Cordolo tra percorso pedonale e ciclabile con pendenza trasversale 25%.

Descrizione intervento (max 400 caratteri spazi inclusi)
Demolizione di uno dei due marciapiedi affiancati e suo allargamento per ottenere un'unica superficie complanare, da raccordare a raso e senza discontinuità alle pavimentazioni adiacenti, incluse demolizioni e ripristini. Larghezza min intero percorso 150 cm, p. trasversale max 1,5%. Eventuali rampe di raccordo devono essere conformi alle prescrizioni dell'Abaco.

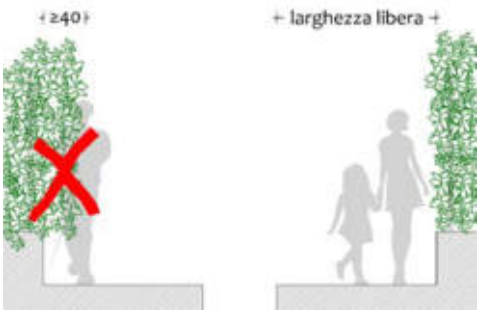
Scheda: **1378**

Criticita': 6.04_Ostacolo costituito da vegetazione

Potatura delle fronde che valicano il bordo delle aiuole o l'area di pertinenza degli edifici, pubblici o privati, invadendo il percorso pedonale e riducendone la larghezza. Si suggerisce l'attivazione di una procedura di monitoraggio periodico con comunicazione al proprietario per sollecitare l'esecuzione dell'intervento.

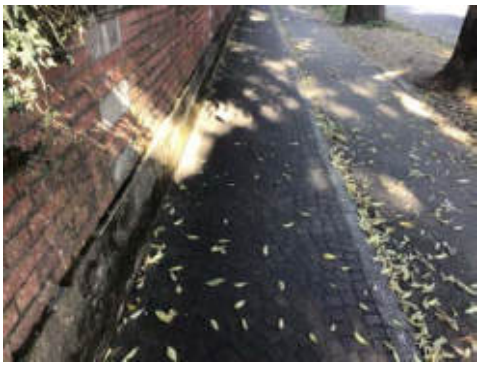
Ambito		Scheda
URBANO		1379
Localizzazione: Capoluogo	Civico	
Denominazione: RENATI, via	Livello

Criticita'
2.02_Pavimentazione non complanare per: giunti superiori a 5 mm / risalti superiori a 2 mm

Quantita'	
Lunghezza	m 190,00
Larghezza	m 1,20
Altezza/Dislivello	
Pend. L	Pend. T

Annotazioni (max 200 caratteri spazi inclusi)
Anche per sconnessioni.

Descrizione intervento (max 400 caratteri spazi inclusi)
Demolizione e ricostruzione della pavimentazione, in cls, per ripristinare la planarità e la continuità del piano di calpestio, da raccordare a raso e senza discontinuità alle pavimentazioni adiacenti, incluse demolizioni e ripristini.

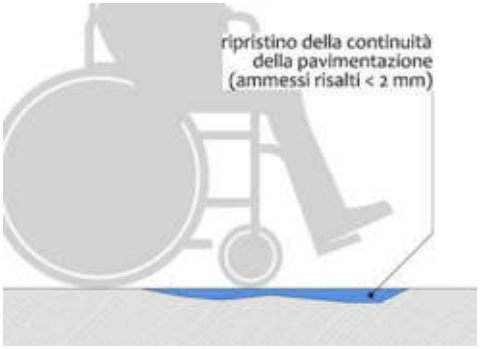
Ambito		Scheda
URBANO		1380
Localizzazione: Capoluogo	Civico	
Denominazione: RENATI, via	Livello

Criticita'
2.01_Pavimentazione non complanare per: sconnessioni / deformazioni / rotture

Quantita'	
Lunghezza	m 6,00
Larghezza	m 1,20
Altezza/Dislivello	
Pend. L	Pend. T

Descrizione intervento (max 400 caratteri spazi inclusi)
Demolizione e ricostruzione puntuale della pavimentazione e, quando necessario, del sottofondo, per ripristinare la planarità e la continuità del piano di calpestio, da raccordare a raso e senza discontinuità alle pavimentazioni adiacenti, incluse demolizioni e ripristini.

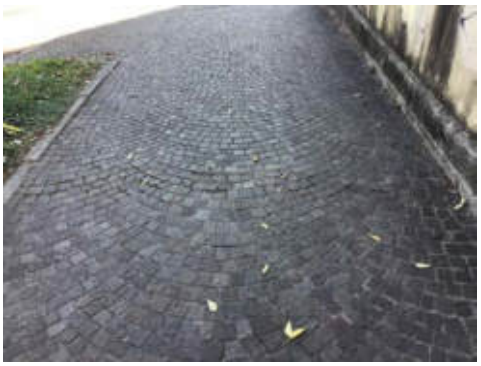
Ambito		Scheda
URBANO		1393
Localizzazione: Capoluogo	Civico	
Denominazione: RENATI, via	Livello

Criticita'
2.01_Pavimentazione non complanare per: sconnessioni / deformazioni / rotture

Quantita'	
Lunghezza	m 1,00
Larghezza	m 2,50
Altezza/Dislivello	
Pend. L	Pend. T

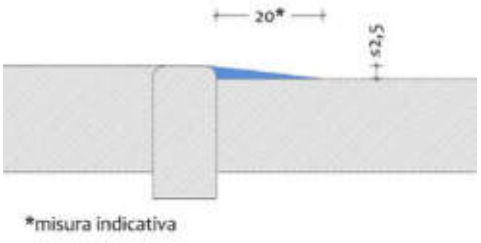
Annotazioni (max 200 caratteri spazi inclusi)
Raccordo con contropendenza.

Descrizione intervento (max 400 caratteri spazi inclusi)
Realizzazione di raccordo tra il margine del marcipiedi e l'attraversamento pedonale mediante rimozione della fascia in mattonelle e stesa di conglomerato bituminoso per collegare a raso e senza discontinuità le pavimentazioni adiacenti, incluse demolizioni e ripristini, escluso l'eventuale spostamento di caditoie. Lunghezza come intera fascia di contatto, larghezza min 20 cm, privo di p. trasversale.

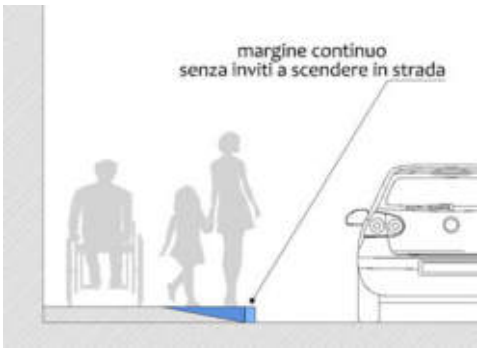
Annotazioni (max 200 caratteri spazi inclusi)
Accesso solo pedonale.

Descrizione intervento (max 400 caratteri spazi inclusi)
Demolizione della rampa ed ampliamento del marciapiedi, in cls, per il ripristino della continuità del percorso, da collegare a raso e senza discontinuità alle pavimentazioni adiacenti, con cordolo laterale, incluse demolizioni e ripristini. P. trasversale max 1,5%.

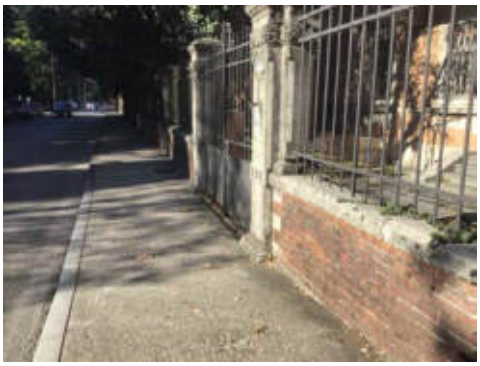
Ambito		Scheda
URBANO		1415
Localizzazione: Capoluogo	Civico: 60	
Denominazione: DIAZ, viale	Livello:

Criticita'
4.03_Breve rampa di raccordo non coerente con i percorsi

Quantita'	
Lunghezza	m 8,00
Larghezza	m 2,00
Altezza/Dislivello	
Pend. L	Pend. T

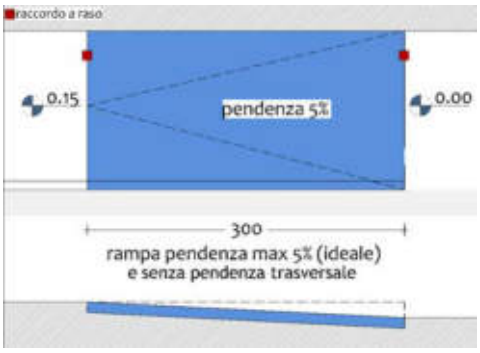
Eventuali indicazioni esecutive
Il dislivello è superiore a quello ammesso da normativa (max 15 cm).

Descrizione intervento (max 400 caratteri spazi inclusi)
Rifacimento della rampa di raccordo, in cls architettonico, con riduzione della p. longitudinale in base alle caratteristiche del contesto, da collegare a raso e senza discontinuità alle pavimentazioni adiacenti, con cordolo laterale, incluse demolizioni e ripristini. P. longitudinale max 5% (8% in caso di impossibilità), priva di p. trasversale, h. cordolo 10 cm.

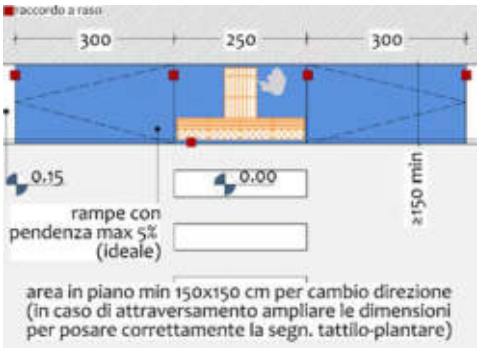
Annotazioni (max 200 caratteri spazi inclusi)
Attraversamento su viale Diaz. Raccordo con contropendenza.

Descrizione intervento (max 400 caratteri spazi inclusi)
Demolizione di parte del marciapiedi e realizzazione, in cls architettonico, di area in piano antistante l'attraversamento, posta alla medesima quota e con pari larghezza, e di rampe laterali, con raccordi a raso e senza discontinuità alle pavimentazioni adiacenti, incluse demolizioni e ripristini. Rampe con p. longitudinale max 5% (8% in caso di impossibilità), prive di p. trasversale.

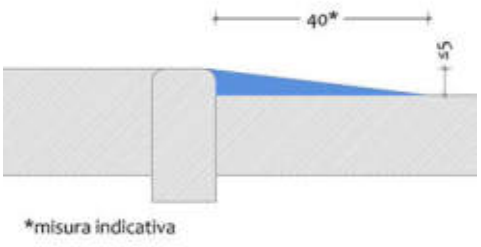
Annotazioni (max 200 caratteri spazi inclusi)
Raccordo con contropendenza.

Descrizione intervento (max 400 caratteri spazi inclusi)
Realizzazione di raccordo tra il margine del marcipiedi e l'attraversamento pedonale mediante rimozione della fascia in mattonelle e stesa di conglomerato bituminoso per collegare a raso e senza discontinuità le pavimentazioni adiacenti, incluse demolizioni e ripristini, escluso l'eventuale spostamento di caditoie. Lunghezza come intera fascia di contatto, larghezza min 40 cm, privo di p. trasversale.

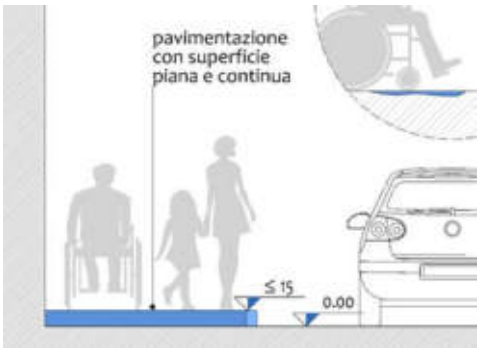
Ambito		Scheda
URBANO		1493
Localizzazione: Capoluogo	Civico	
Denominazione: SANT'AGOSTINO, via	Livello

Criticita'
2.01_Pavimentazione non complanare per: sconnessioni / deformazioni / rotture

Quantita'	
Lunghezza	m 22,50
Larghezza	m 3,00
Altezza/Dislivello	
Pend. L	Pend. T

Descrizione intervento (max 400 caratteri spazi inclusi)
Demolizione del marciapiedi e sua ricostruzione, in lastre di pietra, delimitato lungo la carreggiata da cordolo a contrasto cromatico, incluse demolizioni e ripristini. Larghezza min 150 cm, p. trasversale max 1,5%, dislivello da sede stradale max 15 cm. Eventuali rampe di raccordo alla sede stradale per passo carraio o attraversamento devono essere conformi alle prescrizioni dell'Abaco.

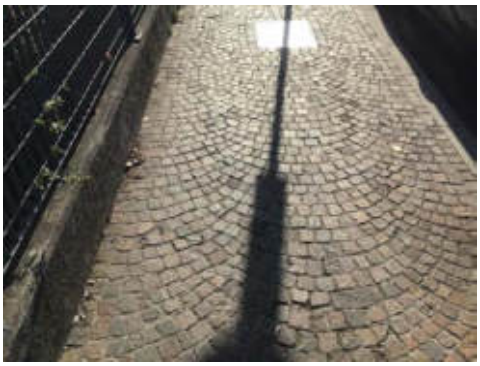
Ambito		Scheda
URBANO		1496
Localizzazione: Capoluogo	Civico	
Denominazione: SANT'AGOSTINO, via	Livello

Criticita'
2.01_Pavimentazione non complanare per: sconnessioni / deformazioni / rotture

Quantita'	
Lunghezza	m 4,00
Larghezza	m 2,10
Altezza/Dislivello	
Pend. L	Pend. T

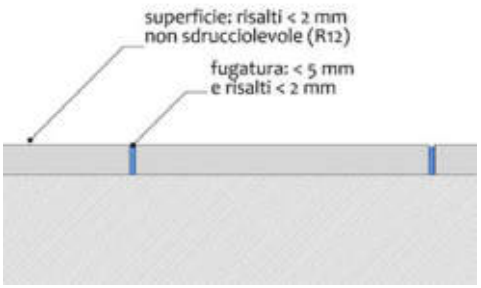
Annotazioni (max 200 caratteri spazi inclusi)
Anche per sconnessioni diffuse.

Descrizione intervento (max 400 caratteri spazi inclusi)
Sigillatura dei giunti tra gli elementi che compongono la pavimentazione mediante stuccatura o resinatura degli stessi al fine di ridurne la dimensione a max 5x2 mm, inclusa pulizia preliminare e finale.

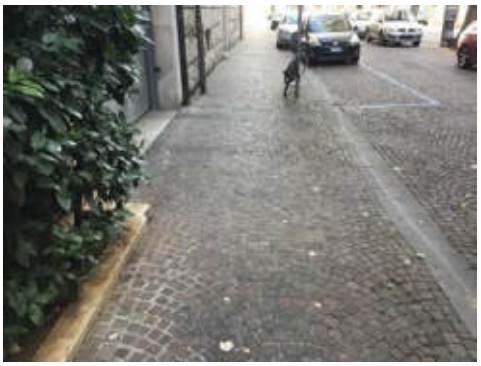
Ambito	Civico	Scheda
URBANO		1583
Localizzazione: Capoluogo	11	
Denominazione: GORGHI, via	Livello

Criticita'
1.12_Percorso con pendenze dovute a passo carraio

Quantita'	
Lunghezza	m 5,50
Larghezza	m 2,50
Altezza/Dislivello	
Pend. L	Pend. T 6,9 %

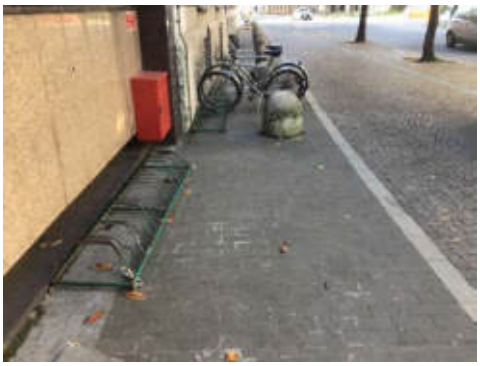
Ambito		Scheda
URBANO		1617
Localizzazione: Capoluogo	Civico	
Denominazione: GORGHI, via	Livello

Criticita'
6.01_Ostacolo costituito da arredo urbano non ancorato (fioriera, portabiciclette, dissuasore, ecc.)

Quantita': 2

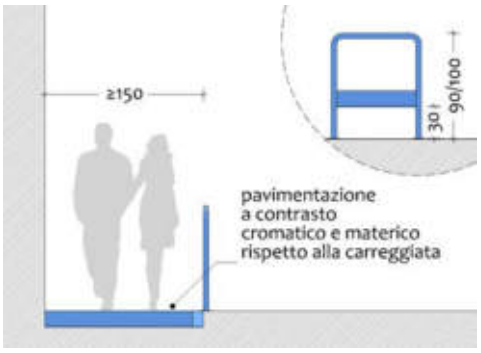
Annotazioni (max 200 caratteri spazi inclusi)
Anche assenza di protezione tra percorso ed area carrabile.

Descrizione intervento (max 400 caratteri spazi inclusi)
Demolizione e ricostruzione della pavimentazione, in lastre di pietra con piano di posa in cls, per ripristinare la planarità e la continuità del piano di calpestio, da raccordare a raso e senza discontinuità alle pavimentazioni adiacenti, incluse demolizioni e ripristini.

Eventuali indicazioni esecutive
L'eventuale posa delle transenne non è computata.

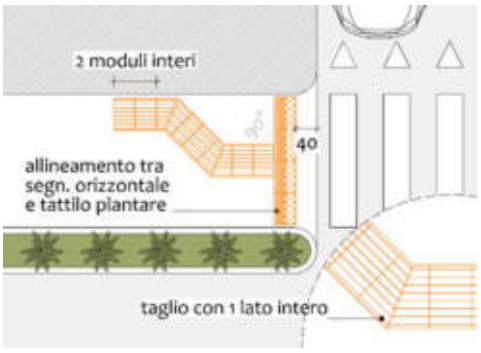
Ambito		Scheda
URBANO		1661
Localizzazione: Capoluogo	Civico	
Denominazione: CRISPI, via	Livello

Criticita'
3.02_Gradino (dislivello superiore a 2,5 cm)

Altezza/Dislivello: cm 13

Descrizione intervento (max 400 caratteri spazi inclusi)
Demolizione di parte del marciapiedi e realizzazione, in cls architettonico, di area in piano antistante l'attraversamento, posta alla medesima quota e con pari larghezza, e di rampe laterali, da raccordare a raso e senza discontinuità alle pavimentazioni adiacenti, incluse demolizioni e ripristini. Rampe con p. longitudinale max 5% (8% in caso di impossibilità), prive di p. trasversale.

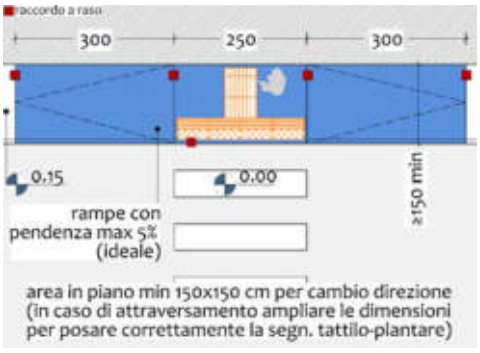
Ambito		Scheda
URBANO		1662
Localizzazione: Capoluogo	Civico	
Denominazione: CRISPI, via	Livello

Criticita'
7.02_Segnaletica tattilo-plantare per attraversamento non presente

Descrizione intervento (max 400 caratteri spazi inclusi)
Posa di moduli tattilo-plantari tipo "LVE" codice "direzione rettilinea" e "pericolo valicabile" in cls ed a contrasto cromatico rispetto alla pavimentazione, posati a raso e senza discontinuità rispetto alle pavimentazioni adiacenti, incluse demolizioni e ripristini. Larghezza moduli 60/40 cm.

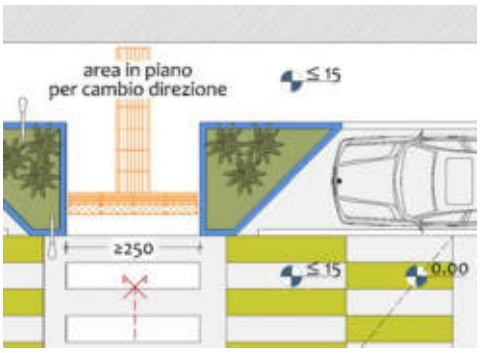
Ambito		Scheda
URBANO		1669
Localizzazione: Capoluogo	Civico	
Denominazione: GORIZIA, via	Livello

Criticita'
8.01_Attraversamento pedonale non presente

Quantita'	
Lunghezza	m 8,00
Larghezza	
Altezza/Dislivello	cm 15
Pend. L	Pend. T

Annotazioni (max 200 caratteri spazi inclusi)
Intersezione con via Uccellis.

Descrizione intervento (max 400 caratteri spazi inclusi)
Realizzazione di attraversamento pedonale rialzato ortogonale ai percorsi pedonali e raccordato a raso e senza discontinuità alle pavimentazioni adiacenti, posa di segnaletica tattilo-plantare conforme all'Abaco e di segnaletica verticale ed orizzontale conformi al Codice della Strada ed al suo Regolamento, incluse demolizioni e ripristini. Rampe carrabili con pendenza <7%.

Eventuali indicazioni esecutive
Compreso ampliamento, in cls, dell'area pedonale antistante l'attraversamento e delimitata lateralmente da parcheggi. La soluzione proposta e la posizione del nuovo attraversamento devono essere valutate anche in relazione al Piano della Mobilità.

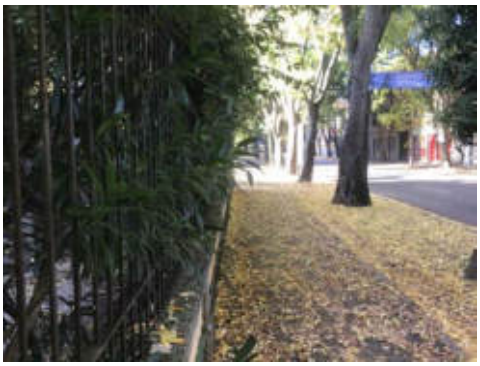
Ambito		Scheda
URBANO		1725
Localizzazione: Capoluogo	Civico: 35	
Denominazione: CACCIA, via	Livello:

Criticita'
6.04_Ostacolo costituito da vegetazione

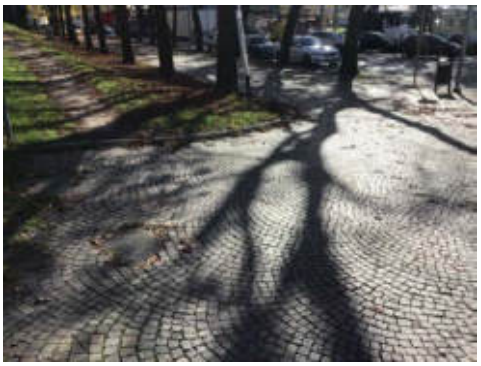
Ambito		Scheda
URBANO		1787
Localizzazione: Capoluogo	Civico	
Denominazione: I MAGGIO, piazza	Livello

Criticita'
2.01_Pavimentazione non complanare per: sconnessioni / deformazioni / rotture

Quantita'	
Lunghezza	m 205,00
Larghezza	m 6,00
Altezza/Dislivello	
Pend. L	Pend. T

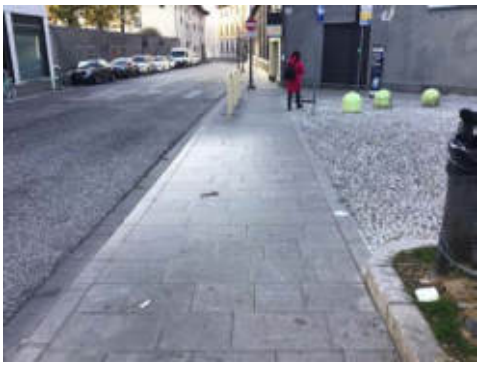
Ambito		Scheda
URBANO		1841
Localizzazione: Capoluogo	Civico	
Denominazione: TREPPO, via	Livello

Criticita'
8.04_Attraversamento pedonale con segnaletica non visibile o non presente

Quantita'	
Lunghezza	m 6,50
Larghezza	m 2,50
Altezza/Dislivello	
Pend. L	Pend. T

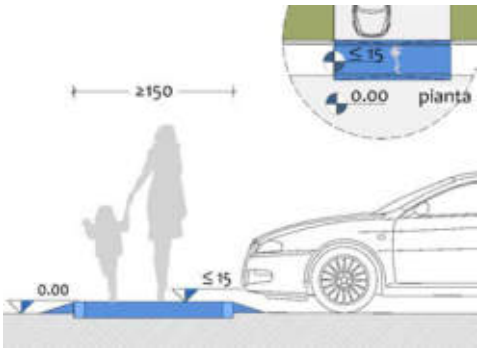
Annotazioni (max 200 caratteri spazi inclusi)
Raccordo con contropendenza.

Descrizione intervento (max 400 caratteri spazi inclusi)
Rifacimento del manto di usura dell'attraversamento in conglomerato bituminoso, previa fresatura, per ripristinare la planarità e la continuità del piano di calpestio compromesse anche dalla chiusura di tracce, da raccordare a raso e senza discontinuità alle pavimentazioni adiacenti, incluse demolizioni e ripristini. Compreso rifacimento della segnaletica orizzontale.

Eventuali indicazioni esecutive
Compreso raccordo alla quota attuale della carreggiata mediante brevi rampe.

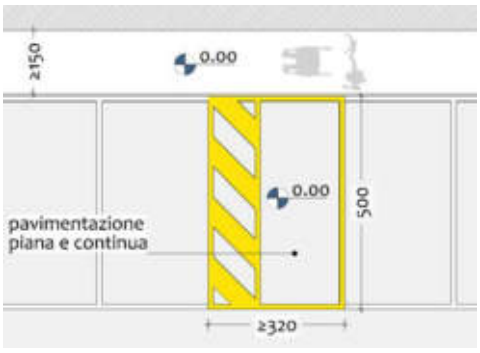
Annotazioni (max 200 caratteri spazi inclusi)
Segnaletica orizzontale.

Descrizione intervento (max 400 caratteri spazi inclusi)
Realizzazione o rifacimento di segnaletica orizzontale (linee di margine, zebrature, simboli) per la definizione degli spazi del parcheggio riservato nel rispetto delle prescrizioni del Codice della Strada e del suo Regolamento.

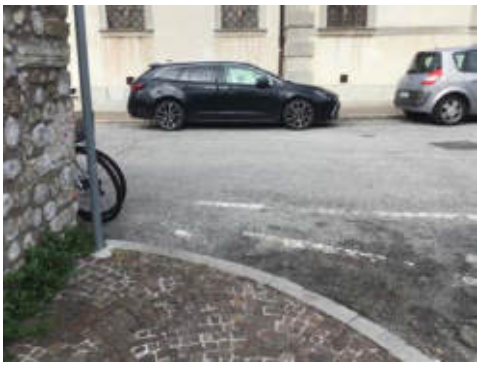
Criticita'
8.01_Attraversamento pedonale non presente

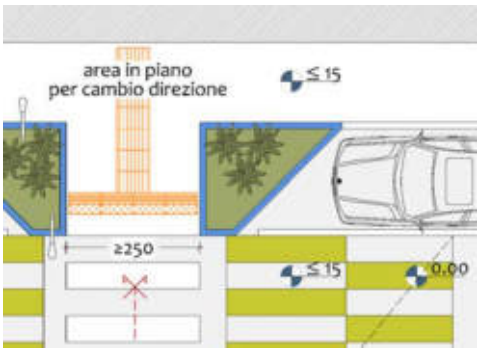
Annotazioni (max 200 caratteri spazi inclusi)
Intersezione con via Liruti.

Descrizione intervento (max 400 caratteri spazi inclusi)
Realizzazione di attraversamento pedonale rialzato ortogonale/ parallelo ai percorsi pedonali e raccordato a raso e senza discontinuità alle pavimentazioni adiacenti, posa di segnaletica tattilo-plantare conforme all'Abaco e di segnaletica verticale ed orizzontale conformi al Codice della Strada ed al suo Regolamento, incluse demolizioni e ripristini. Rampe carrabili con pendenza <7%.

Eventuali indicazioni esecutive
Compreso ampliamento, in lastre di pietra, dell'area pedonale antistante l'attraversamento e delimitata lateralmente da parcheggi. La soluzione proposta e la posizione del nuovo attraversamento devono essere valutate anche in relazione al Piano della Mobilità.

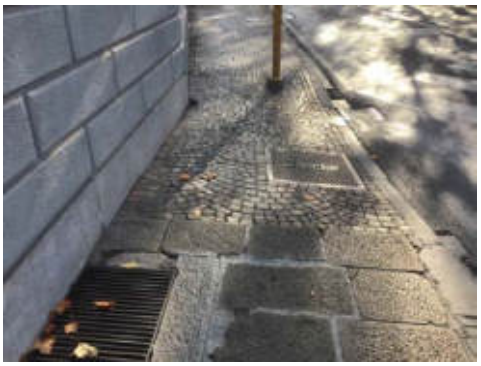
Criticita'
1.06_Percorso con pendenza trasversale superiore a 1% (tolleranza fino a 3%)

Quantita'	
Lunghezza	m 4,00
Larghezza	m 1,90
Altezza/Dislivello	
Pend. L	Pend. T 11,2 %

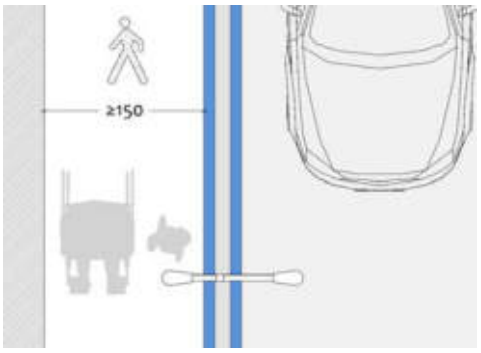
Ambito		Scheda
URBANO		2115
Localizzazione: Capoluogo	Civico	
Denominazione: VOLPE, via	Livello

Criticita'
2.01_Pavimentazione non complanare per: sconnessioni / deformazioni / rotture

Quantita'	
Lunghezza	m 57,00
Larghezza	m 1,30
Altezza/Dislivello	
Pend. L	Pend. T

Annotazioni (max 200 caratteri spazi inclusi)
Pista ciclabile adiacente larghezza 150 cm.

Descrizione intervento (max 400 caratteri spazi inclusi)
Demolizione e ricostruzione della pavimentazione, in lastre di pietra con piano di posa in cls, per ripristinare la planarità e la continuità del piano di calpestio, da raccordare a raso e senza discontinuità alle pavimentazioni adiacenti, incluse demolizioni e ripristini.

Eventuali indicazioni esecutive
Larghezza contabilizzata: 150 cm.

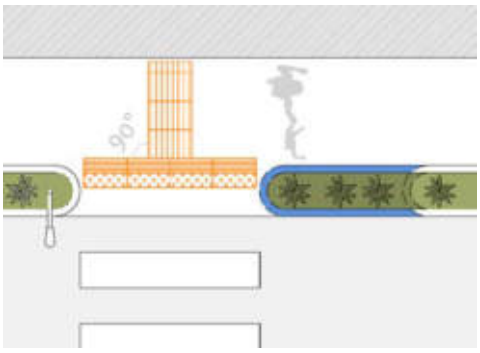
Scheda: **2118**

Criticita'
7.06_Percorso pedonale con delimitazione non percepibile o privo di protezione

Lunghezza: m 6,00

Descrizione intervento (max 400 caratteri spazi inclusi)
Prolungamento dell'aiuola esistente in corrispondenza dell'attraversamento o del passo carraio per ridurre quanto più possibile il varco tra percorso pedonale e carreggiata mediante posa di cordoli di delimitazione analoghi a quelli esistenti, riempimento con terra vegetale e piantumazioni, incluse demolizioni e ripristini.

Eventuali indicazioni esecutive
Valutare le modalità per evitare l'interfernza tra delimitazione e impianto interrato.

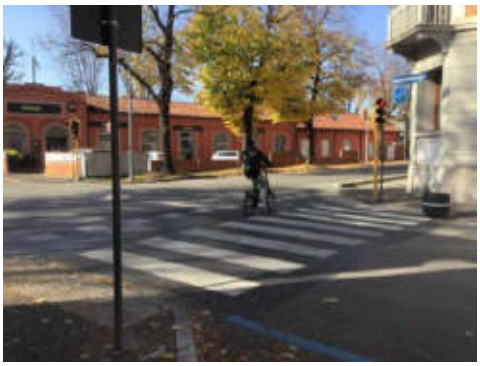
Criticita'
8.08_Impianto semaforico privo di dispositivo di segnalazione acustica

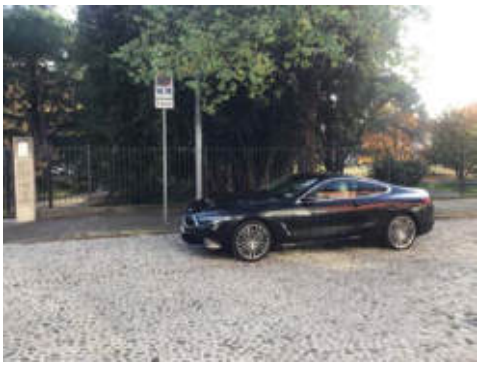
Criticita'
9.06_Parcheggio riservato su area non in piano e/o con sconnessioni

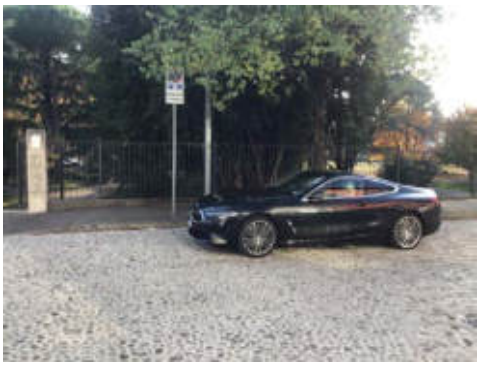
Criticita'
9.04_Parcheggio riservato con collegamento al percorso pedonale non presente o non adeguato

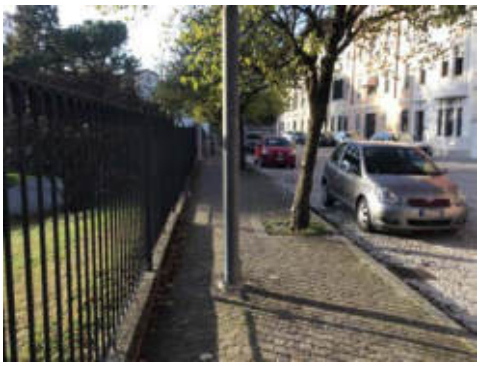
Criticita'
6.07_Ostacolo costituito da palo della pubblica illuminazione, palo di reti tecnologiche o impianto semaforico

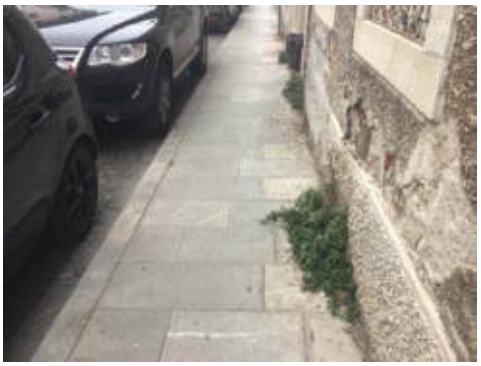
Criticita'
6.20_Ostacolo generico

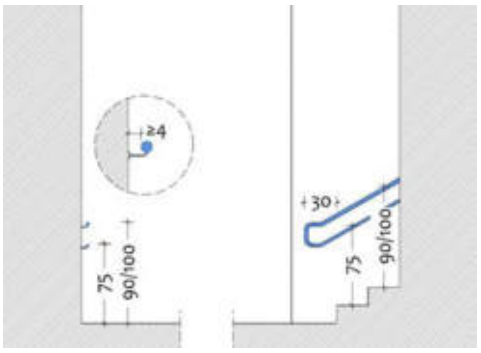
Annotazioni (max 200 caratteri spazi inclusi)
Su entrambe le rampe di scale.

Descrizione intervento (max 400 caratteri spazi inclusi)
Posa di doppio corrimano in acciaio inox ancorato alla parete o al parapetto esistente, composto da corrimano superiore ad h 90/100 cm e corrimano inferiore ad h 75 cm, prolungati di 30 cm oltre il termine della rampa, incluse opere murarie, demolizioni e ripristini.

Eventuali indicazioni esecutive
Compresa rimozione del corrimano esistente.

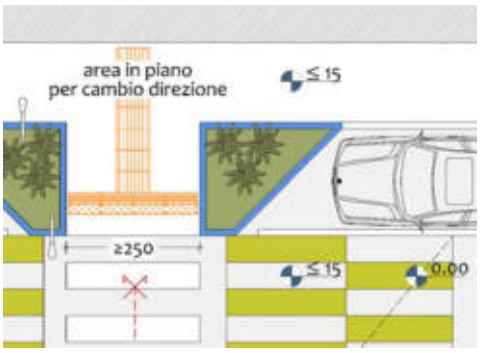
Annotazioni (max 200 caratteri spazi inclusi)
Intersezione con via Leicht.

Descrizione intervento (max 400 caratteri spazi inclusi)
Realizzazione di attraversamento pedonale rialzato ortogonale ai percorsi pedonali e raccordato a raso e senza discontinuità alle pavimentazioni adiacenti, posa di segnaletica tattilo-plantare conforme all'Abaco e di segnaletica verticale ed orizzontale conformi al Codice della Strada ed al suo Regolamento, incluse demolizioni e ripristini. Rampe carrabili con pendenza <7%.

Eventuali indicazioni esecutive
Compreso ampliamento, in cls, dell'area pedonale antistante l'attraversamento e delimitata lateralmente da parcheggi. La soluzione proposta e la posizione del nuovo attraversamento devono essere valutate anche in relazione al Piano della Mobilità.

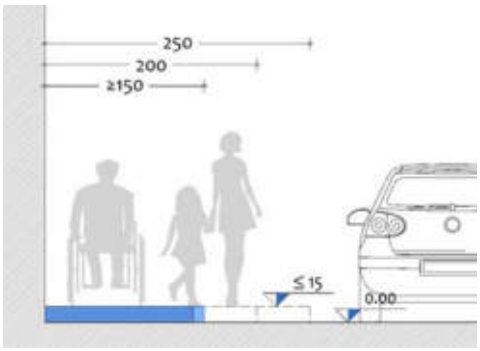
Criticita'
1.05_Percorso privo di area in piano min 150x150 cm almeno ogni 10 m per cambio di direzione

Quantita':
Lunghezza: m 57,00
Larghezza: m 1,30
Altezza/Dislivello:
Pend. L:
Pend. T:

Annotazioni (max 200 caratteri spazi inclusi)
Restringimenti fino a 1 m.

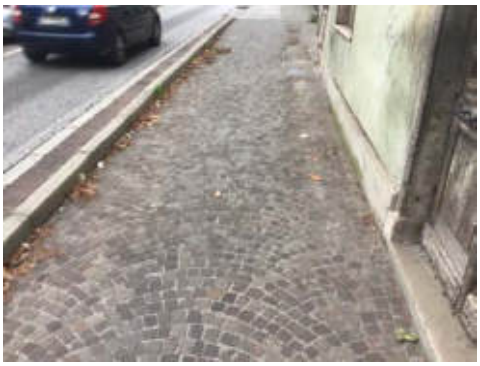
Criticita'
2.01_Pavimentazione non complanare per: sconnessioni / deformazioni / rotture

Quantita'	
Lunghezza	m 16,50
Larghezza	m 2,15
Altezza/Dislivello	
Pend. L	Pend. T

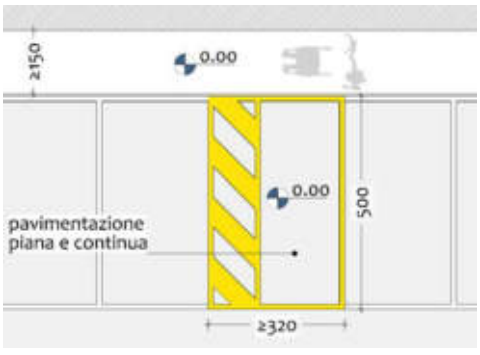
Annotazioni (max 200 caratteri spazi inclusi)
Segnaletica orizzontale.

Descrizione intervento (max 400 caratteri spazi inclusi)
Realizzazione o rifacimento di segnaletica orizzontale (linee di margine, zebrature, simboli) per la definizione degli spazi del parcheggio riservato nel rispetto delle prescrizioni del Codice della Strada e del suo Regolamento.

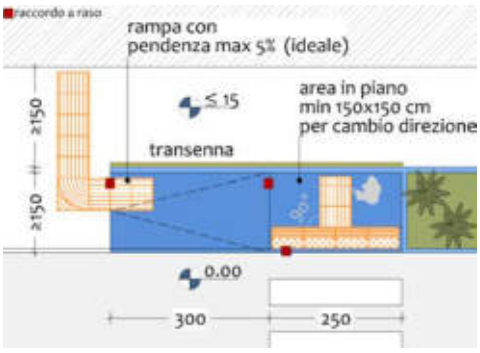
Annotazioni (max 200 caratteri spazi inclusi)
Raccordo con contropendenza. Dislivello medio.

Descrizione intervento (max 400 caratteri spazi inclusi)
Demolizione di parte del marciapiedi e realizzazione, in cls architettonico, di area in piano antistante l'attraversamento, posta alla medesima quota e con pari larghezza, e di rampa laterale con cordolo a contrasto cromatico, posa di segnaletica tattilo-plantare e di transenna di protezione, incluse demolizioni e ripristini. Rampe con p. long. max 5% (8% in caso di impossibilità), prive di p. trasversale, cordolo h 10 cm.

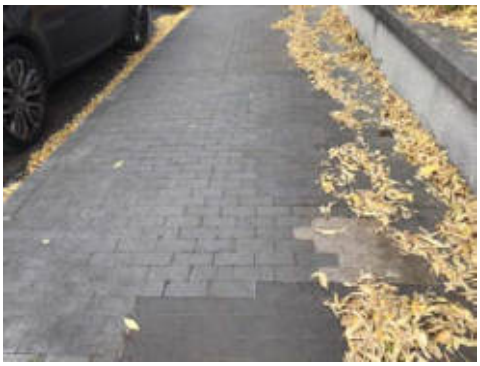
Criticita'
2.01_Pavimentazione non complanare per: sconnessioni / deformazioni / rotture

Quantita'	
Lunghezza	m 3,00
Larghezza	m 2,80
Altezza/Dislivello	
Pend. L	Pend. T

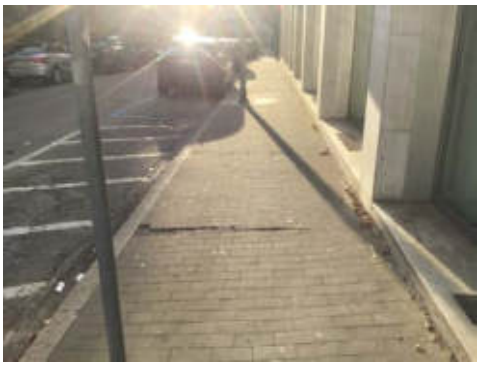
Criticita'
1.06_Percorso con pendenza trasversale superiore a 1% (tolleranza fino a 3%)

Quantita'	
Lunghezza	m 20,00
Larghezza	m 2,00
Altezza/Dislivello	
Pend. L	Pend. T 6,5 %
