COMUNE DI UDINE
Servizio Opere Pubbliche

REALIZZAZIONE DEL NUOVO CENTRO PER L’IMPIEGO

REALIZZAZIONE DELLE OPERE DI COMPLETAMENTO DELL’EDIFICIO EX CASERMA

Risposta al Quesito n. 17

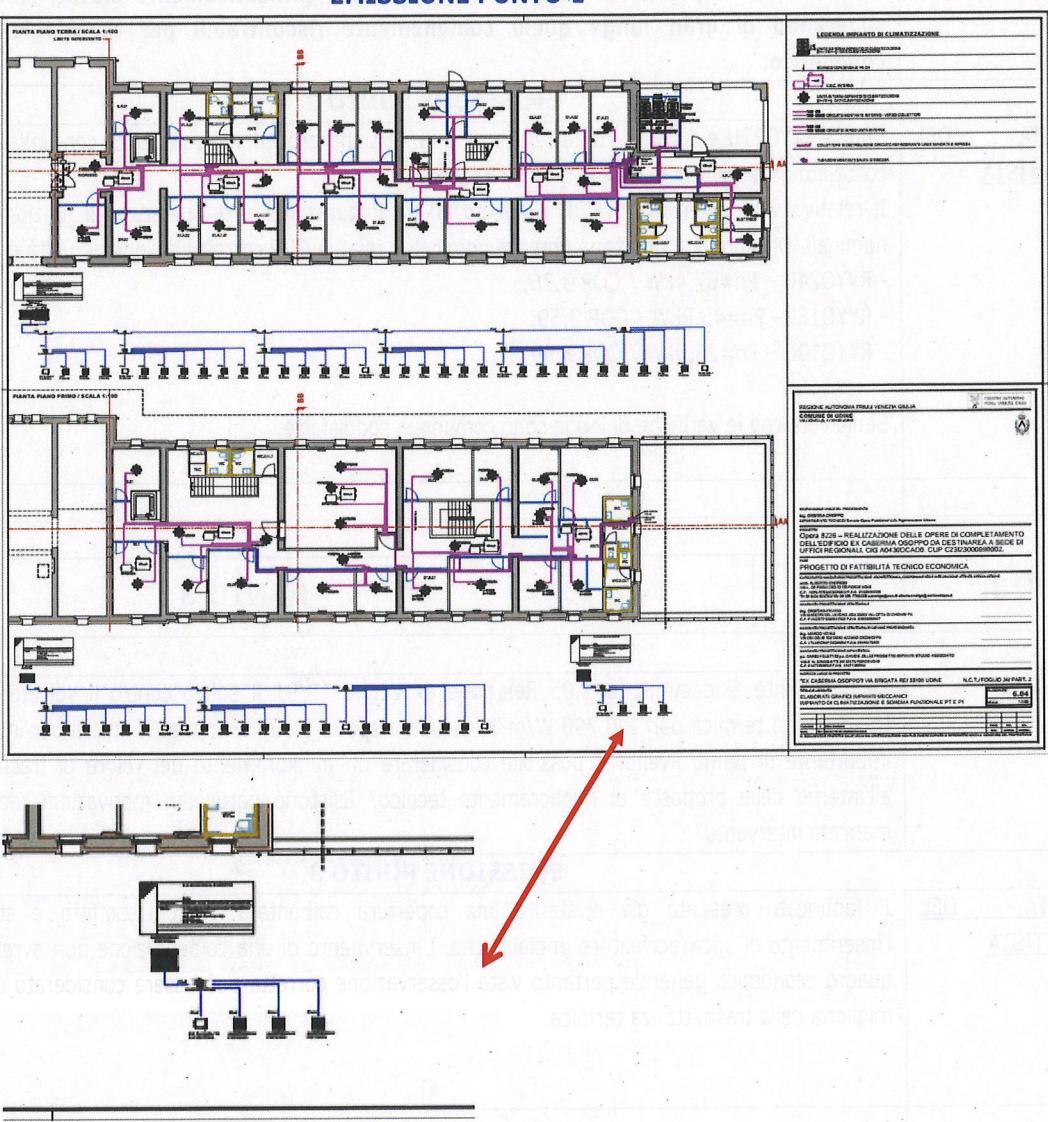
N. 1	RS	PUNTO 1
MESSAGGIO	Nel documento n. 6.04 è mancante lo schema funzionale dell'unità RYYQ1OU	
RISPOSTA DEL PROGETTISTA	<p style="text-align: center;">EMISSIONE PUNTO 1</p>

<p>Nella tavola 6.04 sono presenti i tre schemi funzionali. Sopra indicato quello richiesto nell'osservazione</p>
