Piano della mobilità ciclistica del Comune di Udine

SDP_04B Schede di approfondimento mobilità ciclistica - Circolari

2.1. Circolare 1

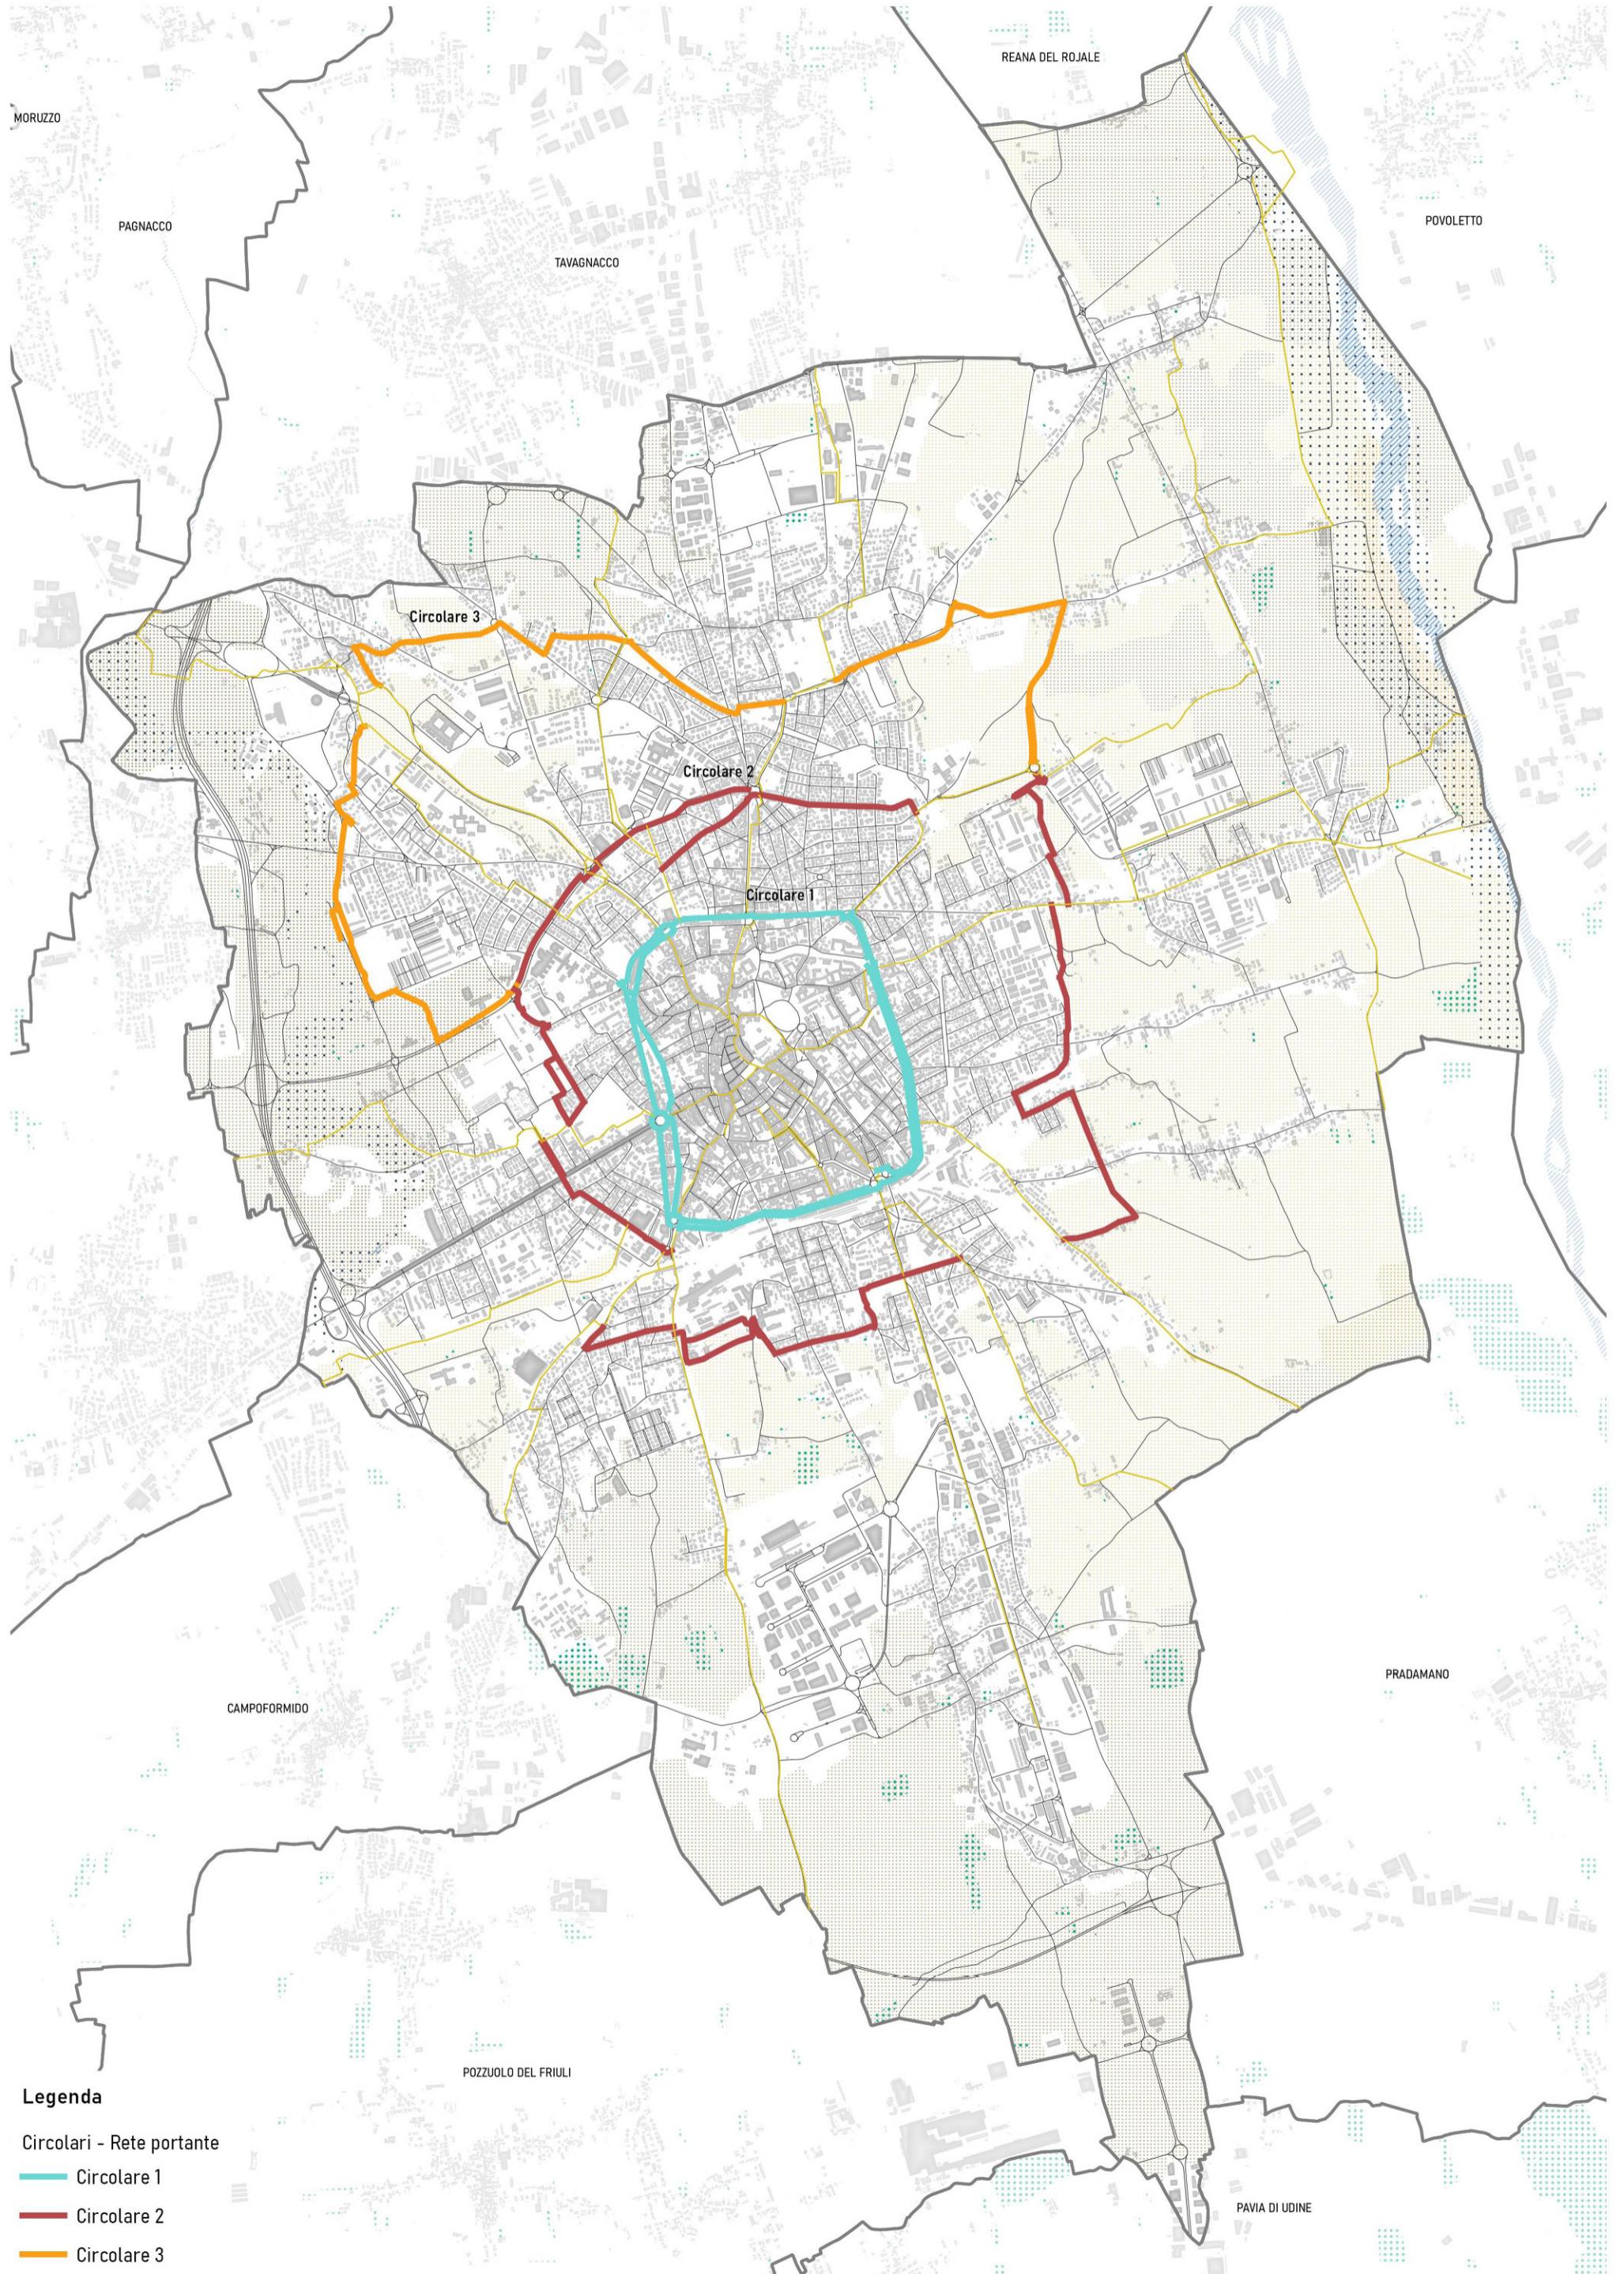
Inquadramento territoriale circolari

- » inquadramento territoriale dell'asse con relative caratteristiche generali;
- » proposta di intervento con analisi del contesto, delle ipotesi iniziali, della scelta "finale", del senso di marcia scelto e dei relativi km.
- » schede per ogni tratta con inquadramento, foto, sezione tipologica e caratteristiche puntuali della stessa.

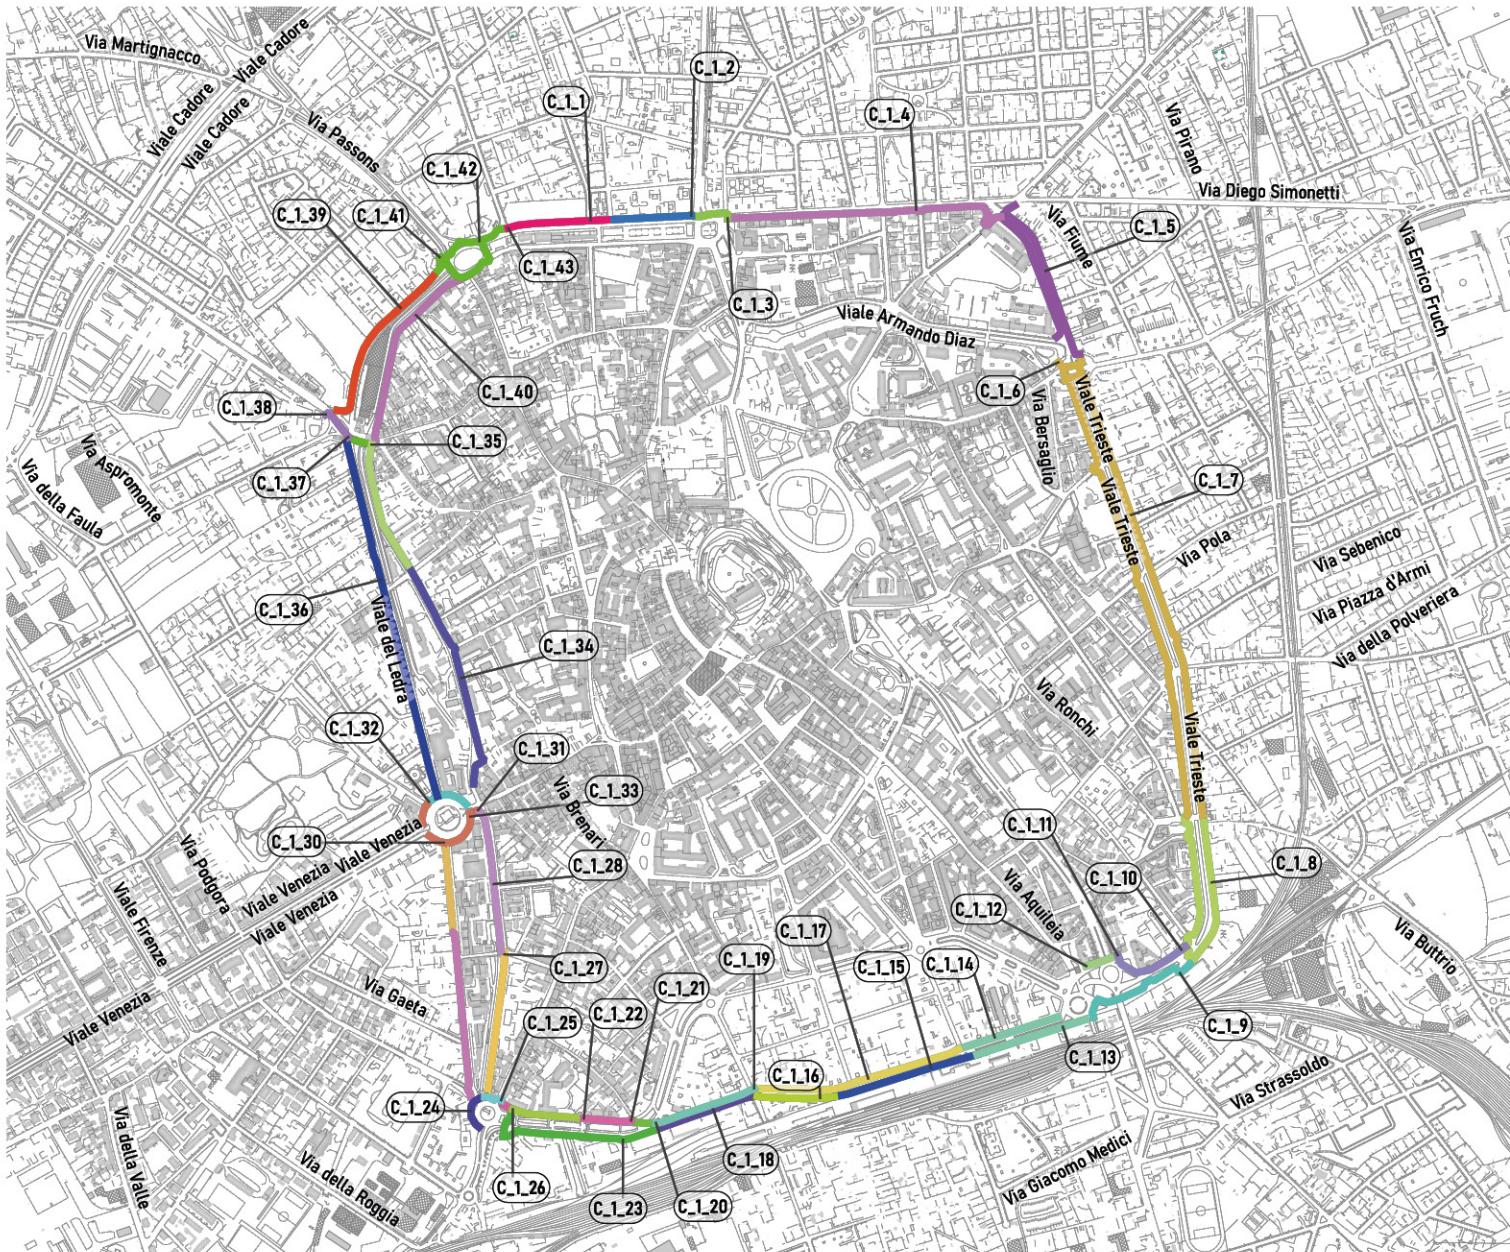
Suddivisione in tratte

- **N° tratte:** 43
 - **Lunghezza:** 11424 m
 - **Rete ciclabile realizzata:** 10628 m
 - **Rete ciclabile da realizzare:** 796 m
 - **RECIR:** FVG 1 / FVG 4
 - **Densità media incidenti:** Media
 - **Densità media flussi di traffico:** Alta
 - **Quartieri interessati:**
 - Udine centro
 - Chiavris / Paderno
 - Cormor / S. Domenico / Villaggio del Sole
 - Rizzi / San Rocco

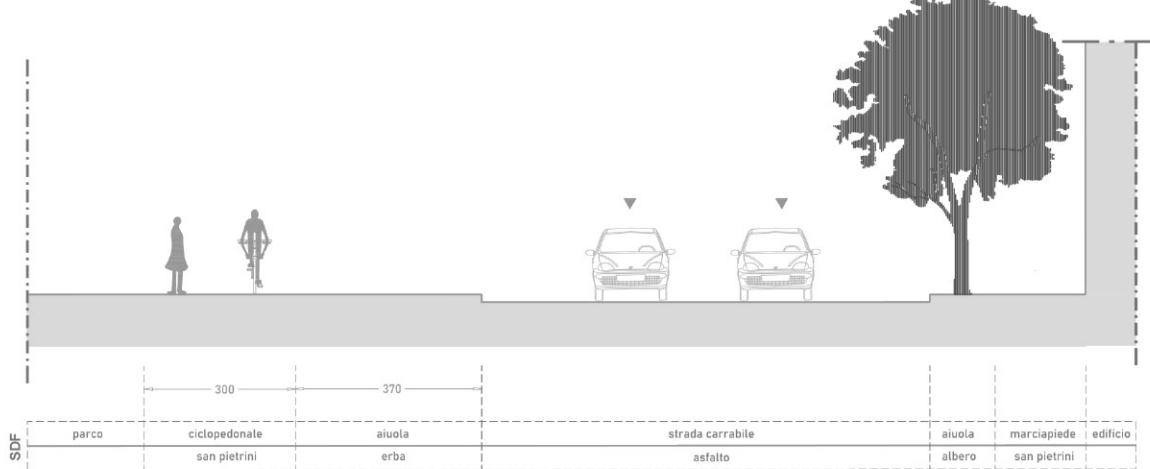
Sezione tipologica

Tratta esistente - viale San Daniele

- **quartiere:** Chiavris-Paderno
- **lunghezza:** 212 m
- **contesto:** Zona residenziale
 - zona 30: No
 - sistemi di rallentamento veicolare: No
- **caratteristiche infrastrutturali ciclabile esistente**
 - tipologia: Percorso ciclopedonale
 - verso: Bidirezionale
 - fondo: Pietra naturale / Sanpietrini
 - elementi di separazione: Si - aiuola
- **densità di incidenti:** Bassa
- **conflicti**
 - ostacoli puntuali: Si
 - densità conflitti laterali (accessi): Nulla
 - conflitti trasversali (intersezioni): 2
- **presenza segnaletica informativa:** No
- **stato di conservazione del fondo:** Buono

- **interventi di manutenzione segnaletica**
 - segnaletica verticale: No
 - segnaletica orizzontale: No
- **intervento di manutenzione sul fondo:** No

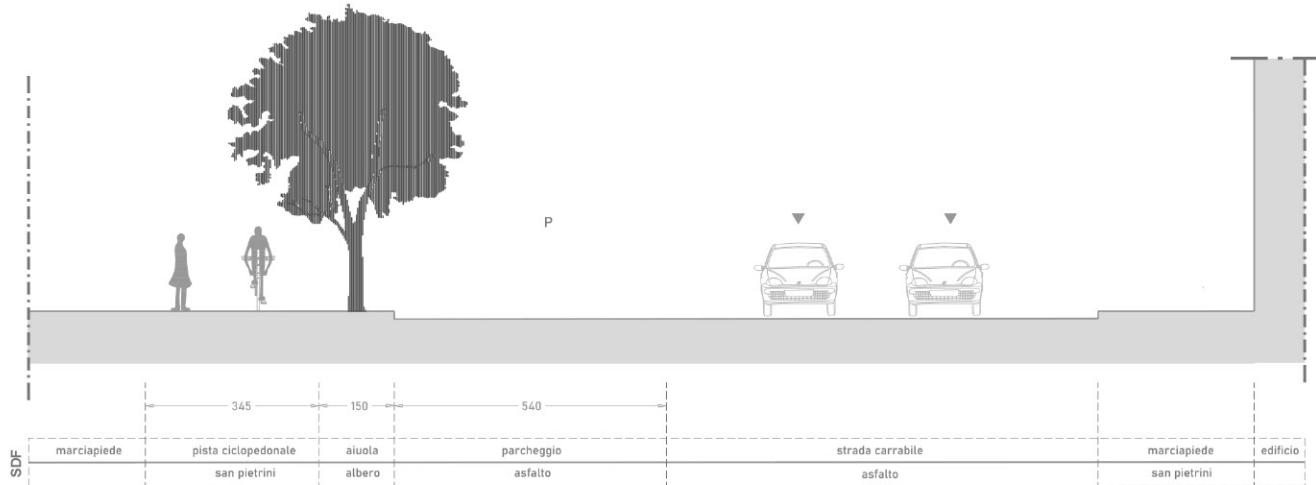
Sezione tipologica

Tratta esistente - viale San Daniele

- **quartiere:** Chiavris-Paderno
- **lunghezza:** 153 m
- **contesto:** Zona residenziale
 - zona 30: No
 - sistemi di rallentamento veicolare: No
- **caratteristiche infrastrutturali ciclabile esistente**
 - tipologia: Percorso ciclopedonale
 - verso: Bidirezionale
 - fondo: Pietra naturale / Sanpietrini
 - elementi di separazione: Si - aiuola
- **densità di incidenti:** Nulla
- **confitti**
 - ostacoli puntuali: No
 - densità conflitti laterali (accessi): Bassa
 - conflitti trasversali (intersezioni): 1
 - parcheggi - tipologia: A spina di pesce
 - lato: Sinistra
- **presenza segnaletica informativa:** No
- **stato di conservazione del fondo:** Buono

- **interventi di manutenzione segnaletica**
 - segnaletica verticale: No
 - segnaletica orizzontale: Si
- **intervento di manutenzione sul fondo:** No

NOTE: Mancano rastrelliere per biciclette

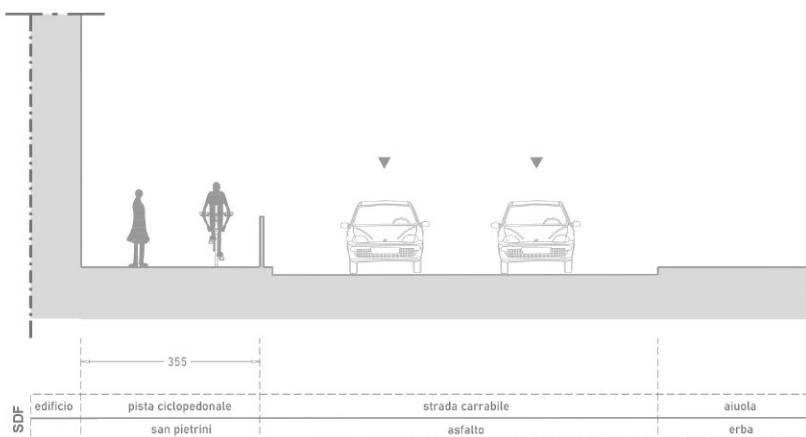
Sezione tipologica

Tratta esistente - piazzale Osoppo

- **quartiere:** Chiavris-Paderno
Udine centro
- **lunghezza:** 84 m
- **contesto:** Zona residenziale
 - zona 30: No
 - sistemi di rallentamento veicolare: No
- **caratteristiche infrastrutturali ciclabile esistente**
 - tipologia: Percorso ciclopedonale su marciapiede
 - verso: Bidirezionale
 - fondo: Pietra naturale / Sanpietrini
 - elementi di separazione: altro
- **densità di incidenti:** Alta
- **conflicti**
 - ostacoli puntuali: No
 - densità conflitti laterali (accessi): Nulla
 - conflitti trasversali (intersezioni): 0
- **presenza segnaletica informativa:** No
- **stato di conservazione del fondo:** Sufficiente

- **interventi di manutenzione segnaletica**
 - segnaletica verticale: Si
 - segnaletica orizzontale: Si
- **intervento di manutenzione sul fondo:** No

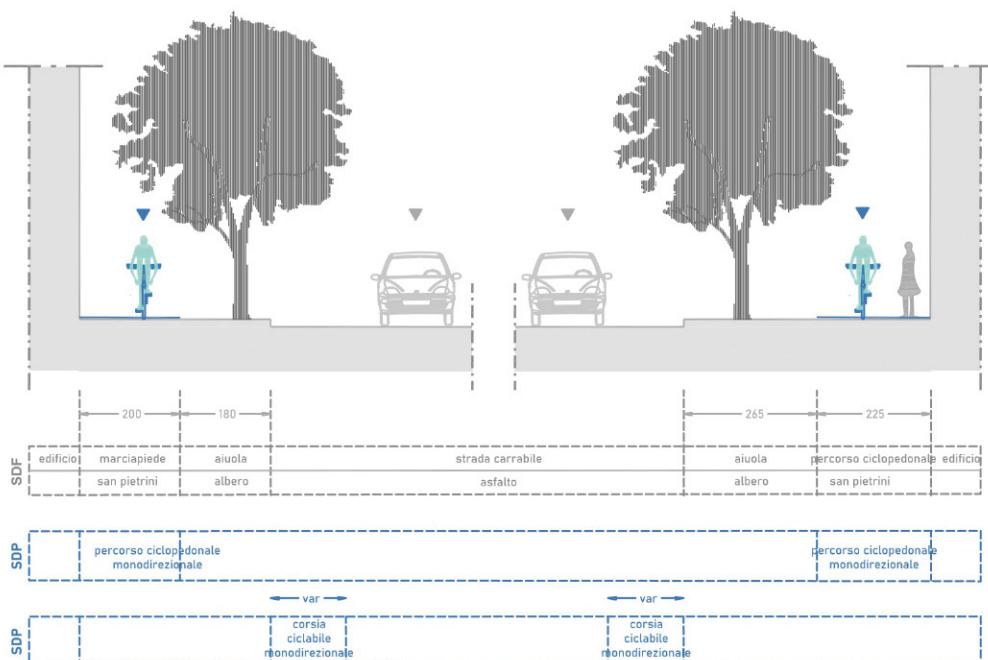
Sezione tipologica

Tratta esistente - via Antonio Caccia

proposta intervento aggiuntivo / migliorativo

tipologia: Diverse soluzioni progettuali

- **quartiere:** Udine centro
- **lunghezza:** 598 m
- **contesto:** Zona residenziale
 - zona 30: No
 - sistemi di rallentamento veicolare: No
- **caratteristiche infrastrutturali ciclabile esistente**
 - tipologia: Percorso ciclopedonale su marciapiede
 - verso: Bidirezionale
 - fondo: Pietra naturale / Sanpietrini
 - elementi di separazione: Si - aiuola
- **densità di incidenti:** Bassa
- **conflicti**
 - ostacoli puntuali: No
 - densità conflitti laterali (accessi): Bassa
 - conflitti trasversali (intersezioni): 2
- **presenza segnaletica informativa:** No
- **stato di conservazione del fondo:** Sufficiente

- **interventi di manutenzione segnaletica**
 - segnaletica verticale: Sì
 - segnaletica orizzontale: Sì
- **intervento di manutenzione sul fondo:** No

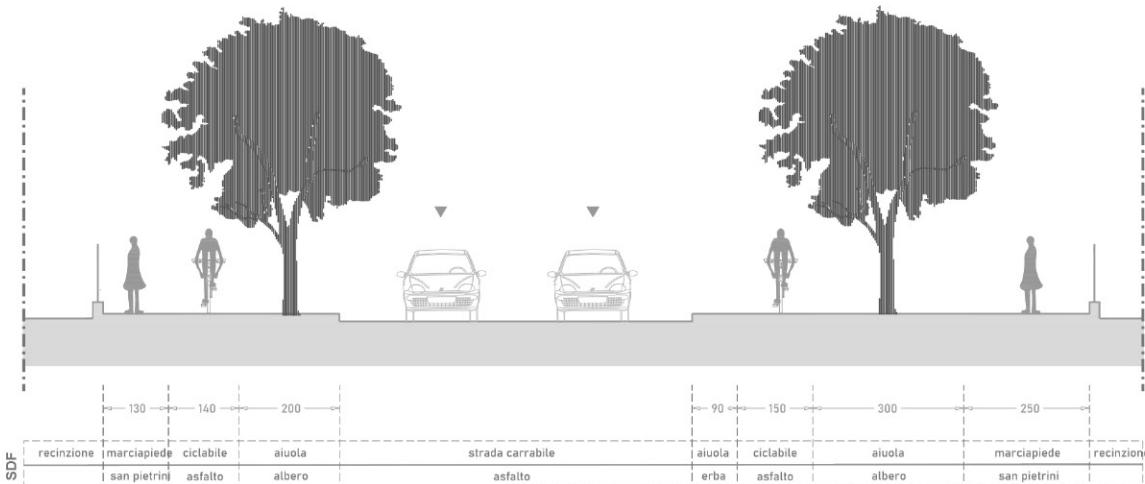
Sezione tipologica

Tratta esistente - viale Filippo Renati

- **quartiere:** Udine centro
- **lunghezza:** 642 m
- **contesto:** Zona residenziale
 - zona 30: No
 - sistemi di rallentamento veicolare: No
- **caratteristiche infrastrutturali ciclabile esistente**
 - tipologia: Pista ciclabile monodirezionale (separazione fisica)
 - verso: Monodirezionale
 - fondo: Asfalto
 - elementi di separazione: Si - aiuola
- **densità di incidenti:** Bassa
- **confitti**
 - ostacoli puntuali: No
 - densità conflitti laterali (accessi): Bassa
 - conflitti trasversali (intersezioni): 1
- **presenza segnaletica informativa:** No
- **stato di conservazione del fondo:** Buono

- **interventi di manutenzione segnaletica**
 - segnaletica verticale: No
 - segnaletica orizzontale: Si
- **intervento di manutenzione sul fondo:** No

NOTE: Pista ciclabile monodirezionale su entrambi i lati della strada

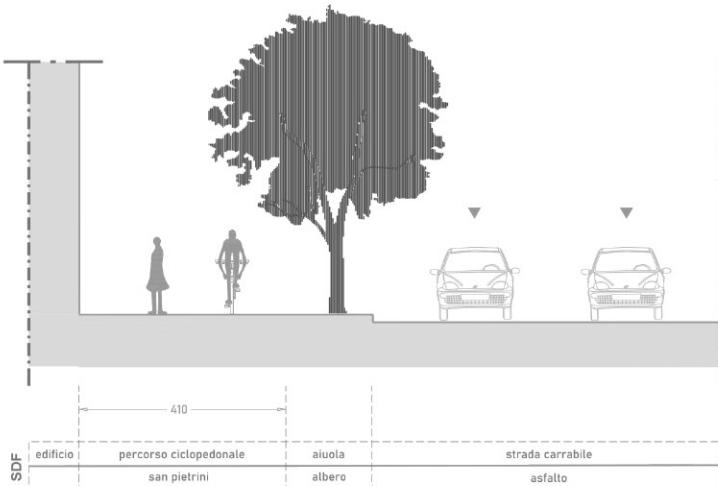
Sezione tipologica

Tratta esistente - viale Filippo Renati

- **quartiere:** Udine centro
- **lunghezza:** 154 m
- **contesto:** Zona residenziale
 - zona 30: No
 - sistemi di rallentamento veicolare: No
- **caratteristiche infrastrutturali ciclabile esistente**
 - tipologia: Percorso ciclopedonale su marciapiede
 - verso: Monodirezionale
 - fondo: Pietra naturale / Sanpietrini
 - elementi di separazione: No
- **densità di incidenti:** Bassa
- **confitti**
 - ostacoli puntuali: No
 - densità conflitti laterali (accessi): Bassa
 - conflitti trasversali (intersezioni): 0
- **presenza segnaletica informativa:** No
- **stato di conservazione del fondo:** Buono

- **interventi di manutenzione segnaletica**
 - segnaletica verticale: No
 - segnaletica orizzontale: Si
- **intervento di manutenzione sul fondo:** No

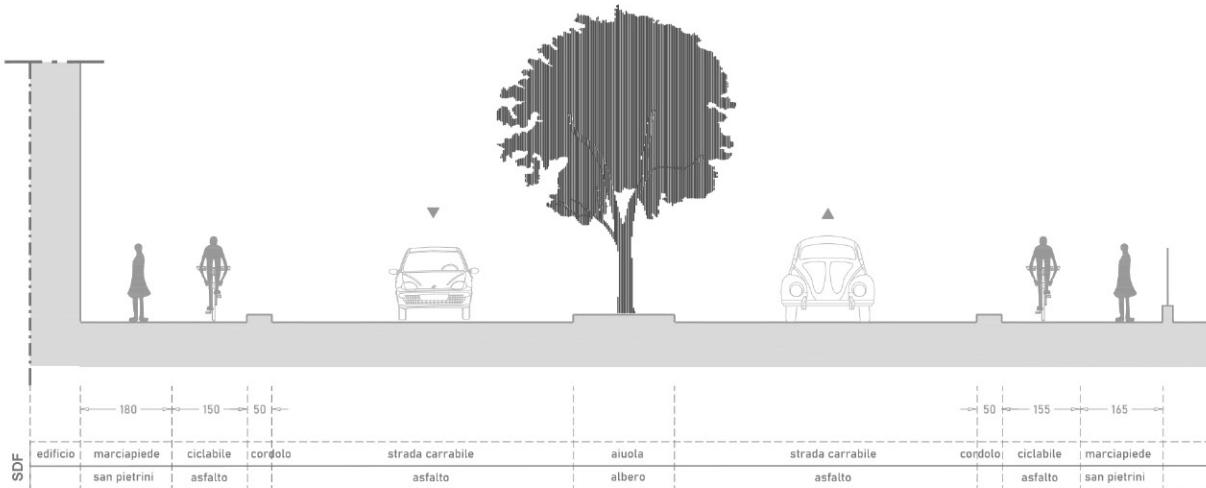
Sezione tipologica

Tratta esistente - viale Trieste

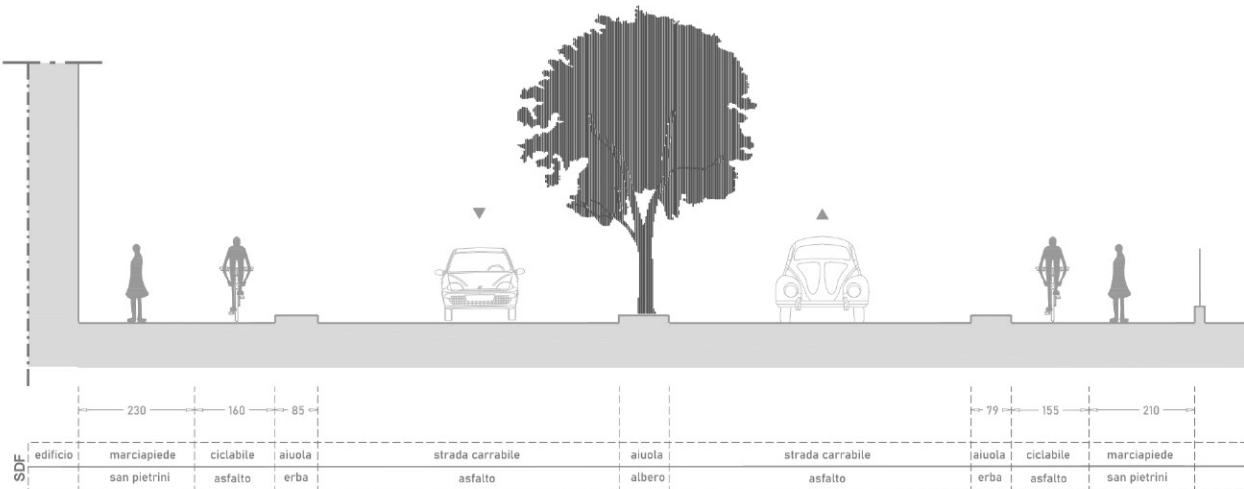
Sezione tipologica

Tratta esistente - viale 23 marzo 1848

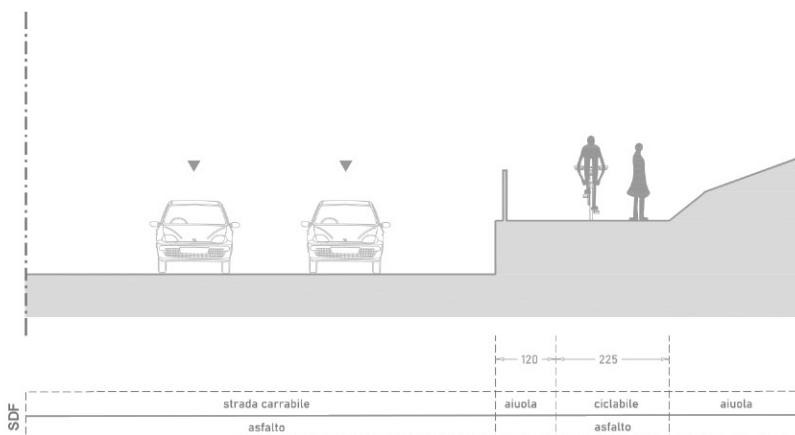
Sezione tipologica

Tratta esistente - viale 23 marzo 1848

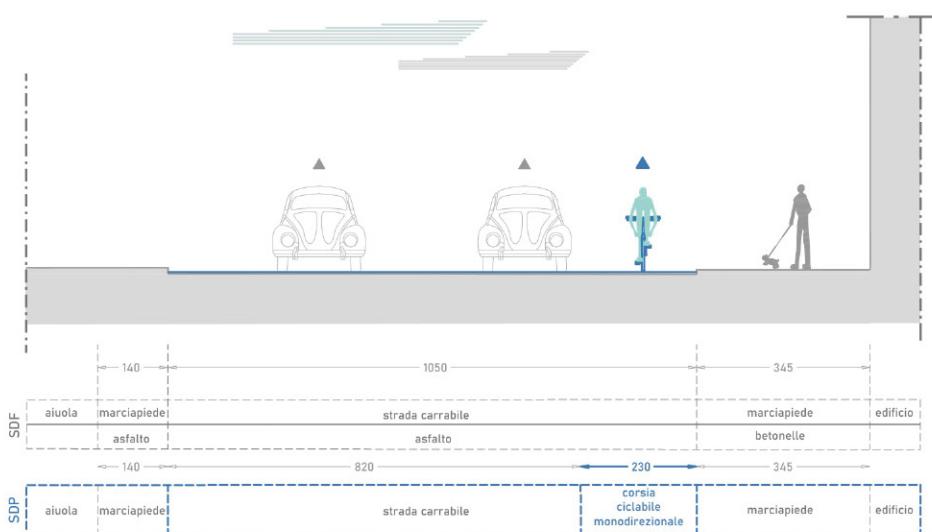
Sezione tipologica

Tratta non esistente - piazzale Gabriele d'Annunzio

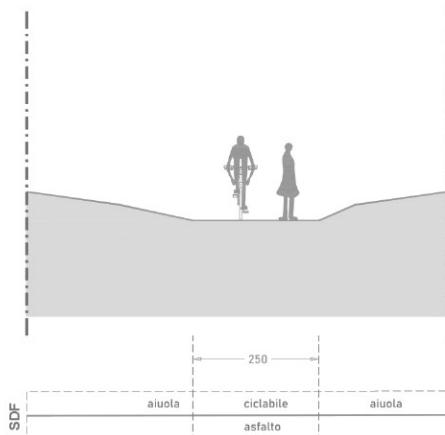
Sezione tipologica

Tratta esistente - piazzale Gabriele d'Annunzio

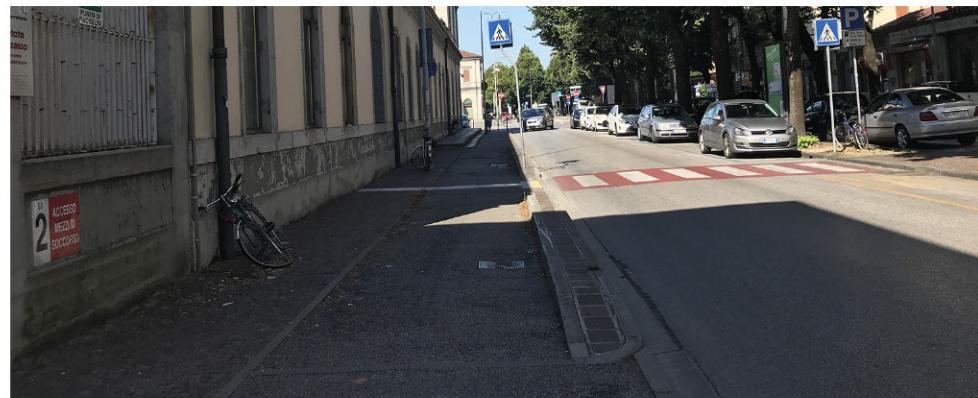
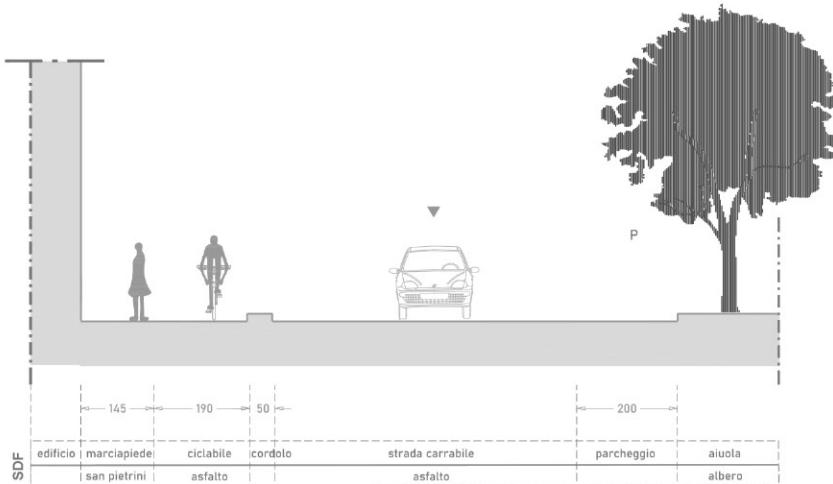
Circolare - C_1_12

- **quartiere:** Udine centro
- **lunghezza:** 66 m
- **contesto:** Zona residenziale
 - zona 30: No
 - sistemi di rallentamento veicolare: No
- **caratteristiche infrastrutturali strada**
 - verso: Doppio senso di marcia
 - fondo: Asfalto
- **densità di incidenti:** Bassa
- **conflicti**
 - densità conflitti laterali (accessi): Nulla
 - conflitti trasversali (intersezioni): 0
 - parcheggi - tipologia: A pettine
 - lato: Sinistra

- **caratteristiche infrastrutturali nuovo intervento**
 - tipologia: Percorso promiscuo veicolare ciclabile

NOTE: Incrocio con attraversamento pedonale

Tratta esistente - viale Europa Unita

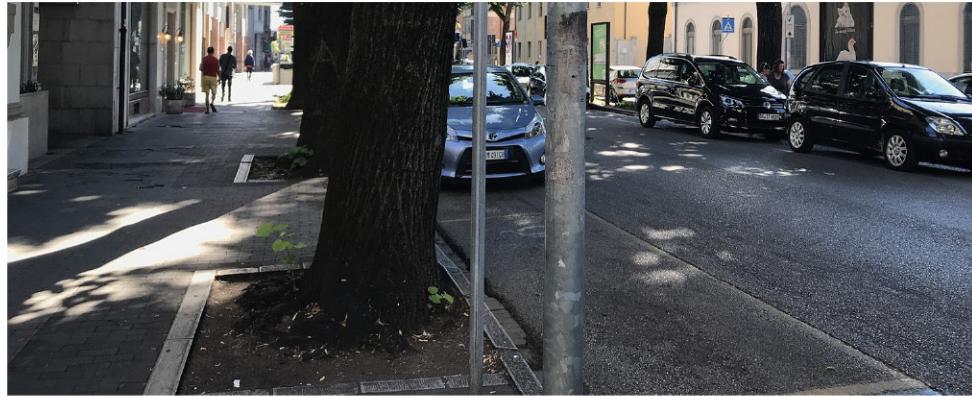
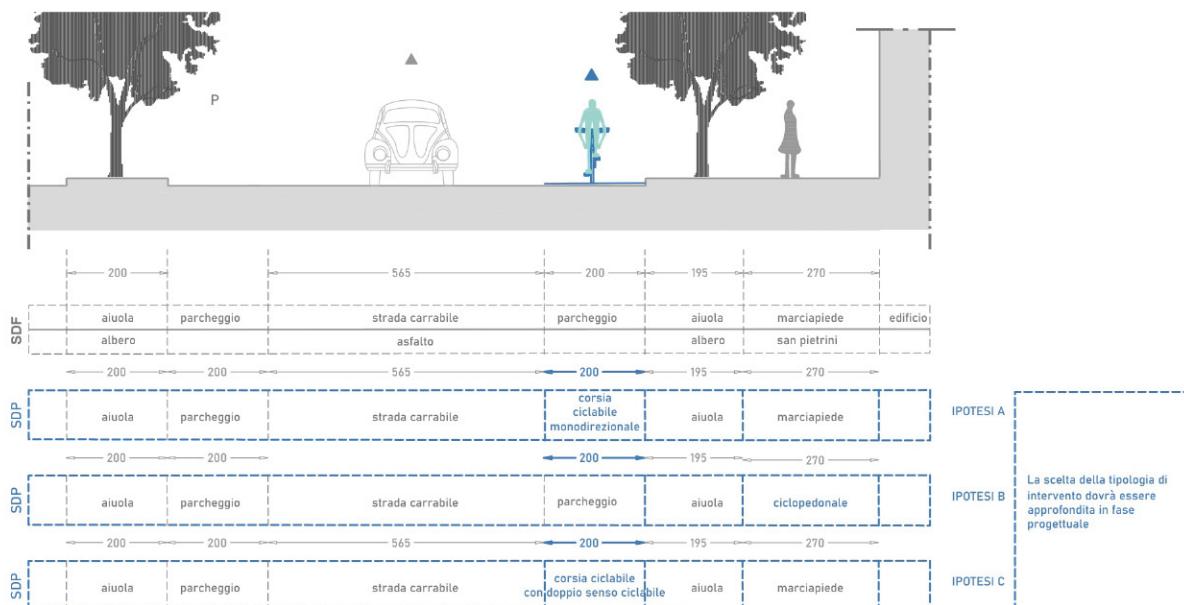
Circolare - C_1_13

- **quartiere:** Udine centro
- **lunghezza:** 226 m
- **contesto:** Zona residenziale
 - zona 30: No
 - sistemi di rallentamento veicolare: No
- **caratteristiche infrastrutturali ciclabile esistente**
 - tipologia: Pista ciclabile monodirezionale (separazione fisica)
 - verso: Monodirezionale
 - fondo: Asfalto
 - elementi di separazione: Si - cordolo
- **densità di incidenti:** Media
- **conflicti**
 - ostacoli puntuali: Si
 - densità conflitti laterali (accessi): Bassa
 - conflitti trasversali (intersezioni): 0
 - parcheggi - tipologia: In linea
 - lato: Destra
- **presenza segnaletica informativa:** No
- **stato di conservazione del fondo:** Buono

- **interventi di manutenzione segnaletica**
 - segnaletica verticale: No
 - segnaletica orizzontale: Si
- **intervento di manutenzione sul fondo:** No

NOTE: Lato sinistro di viale Europa Unita

Tratta non esistente - viale Europa Unita

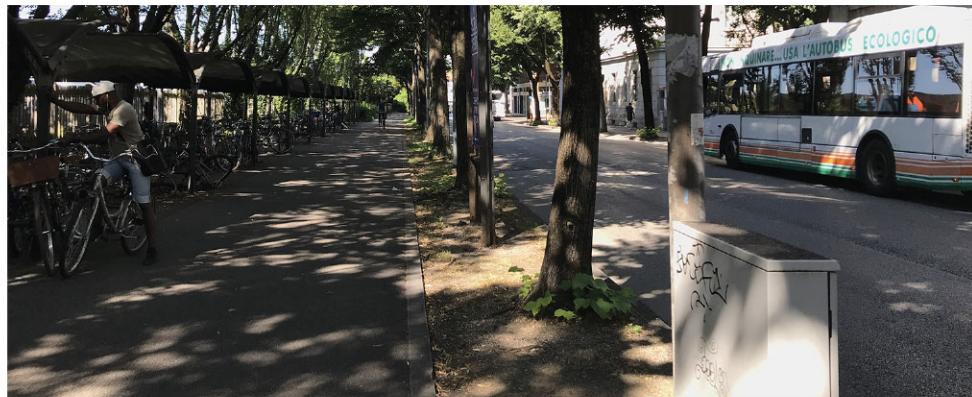
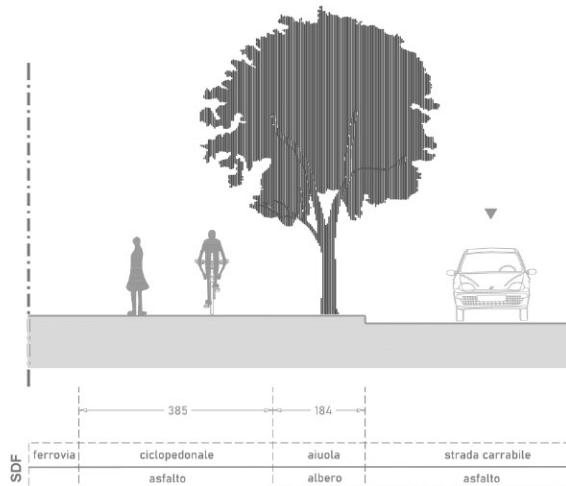
Circolare - C_1_14

- **quartiere:** Udine centro
- **lunghezza:** 207 m
- **contesto:** Zona residenziale
 - zona 30: No
 - sistemi di rallentamento veicolare: No
- **caratteristiche infrastrutturali strada**
 - verso: Senso unico di marcia
 - fondo: Asfalto
- **densità di incidenti:** Bassa
- **conflicti**
 - densità conflitti laterali (accessi): Bassa
 - conflitti trasversali (intersezioni): 0
 - parcheggi - tipologia: In linea
 - lato: Entrambi

- **tipologia:** Diverse soluzioni progettuali

Tratta esistente - viale Europa Unita

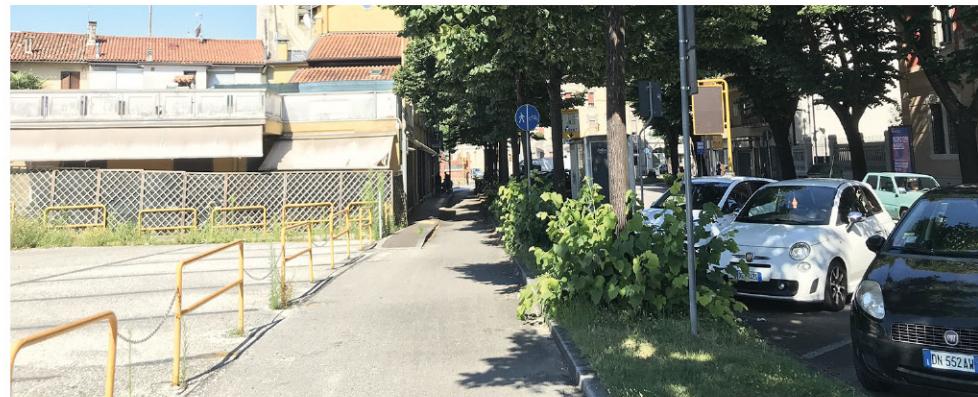
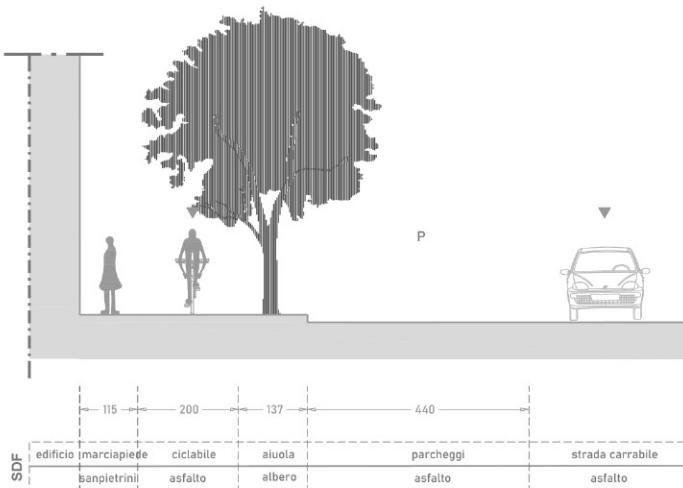
Circolare - C_1_15

- **quartiere:** Udine centro
- **lunghezza:** 296 m
- **contesto:** Zona residenziale
 - zona 30: No
 - sistemi di rallentamento veicolare: No
- **caratteristiche infrastrutturali ciclabile esistente**
 - tipologia: Percorso ciclopedonale su marciapiede
 - verso: Bidirezionale
 - fondo: Asfalto
 - elementi di separazione: Si - aiuola
- **densità di incidenti:** Bassa
- **confitti**
 - ostacoli puntuali: No
 - densità conflitti laterali (accessi): Bassa
 - conflitti trasversali (intersezioni): 0
- **presenza segnaletica informativa:** No
- **stato di conservazione del fondo:** Buono

- **interventi di manutenzione segnaletica**
 - segnaletica verticale: No
 - segnaletica orizzontale: Si
- **intervento di manutenzione sul fondo:** No

NOTE: Il piazzale davanti alla stazione non è dotato di una corsia riservata alle biciclette.

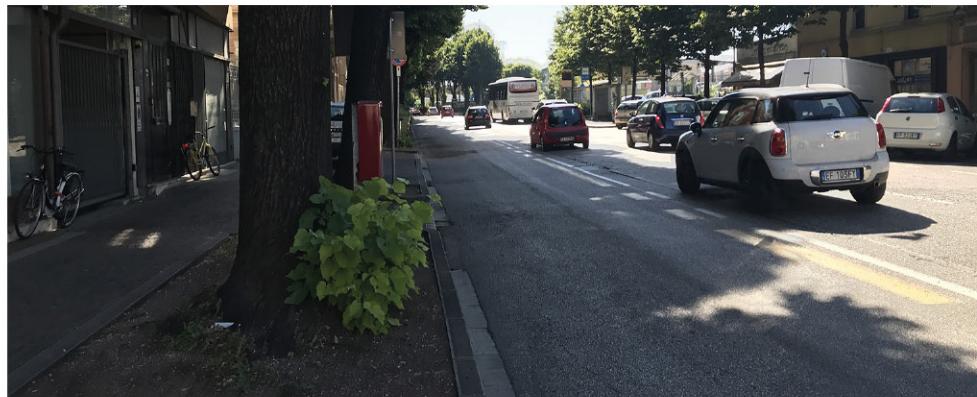
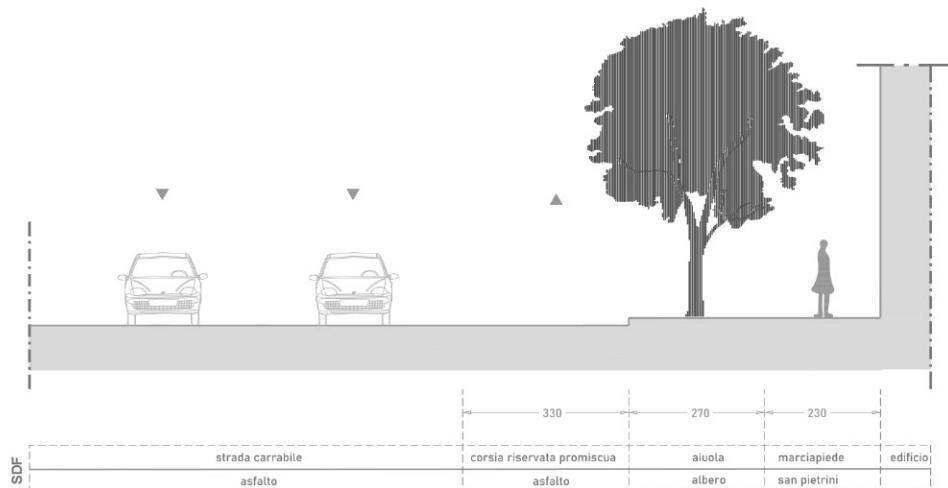
Circolare - C_1_16

- **quartiere:** Udine centro
- **lunghezza:** 153 m
- **contesto:** Zona residenziale
 - zona 30: No
 - sistemi di rallentamento veicolare: No
- **caratteristiche infrastrutturali ciclabile esistente**
 - tipologia: Pista ciclabile monodirezionale su marciapiede
 - verso: Monodirezionale
 - fondo: Asfalto
 - elementi di separazione: Si - aiuola
- **densità di incidenti:** Media
- **confitti**
 - ostacoli puntuali: No
 - densità conflitti laterali (accessi): Nulla
 - conflitti trasversali (intersezioni): 1
 - parcheggi - tipologia: A spina di pesce
 - lato: Destra
- **presenza segnaletica informativa:** No
- **stato di conservazione del fondo:** Buono

- **interventi di manutenzione segnaletica**
 - segnaletica verticale: No
 - segnaletica orizzontale: Si
- **intervento di manutenzione sul fondo:** No

NOTE: Lato sinistro di viale Europa Unita

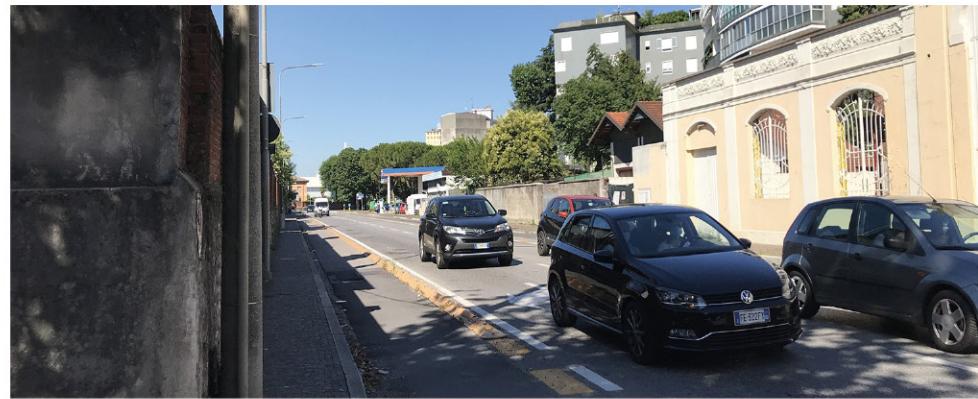
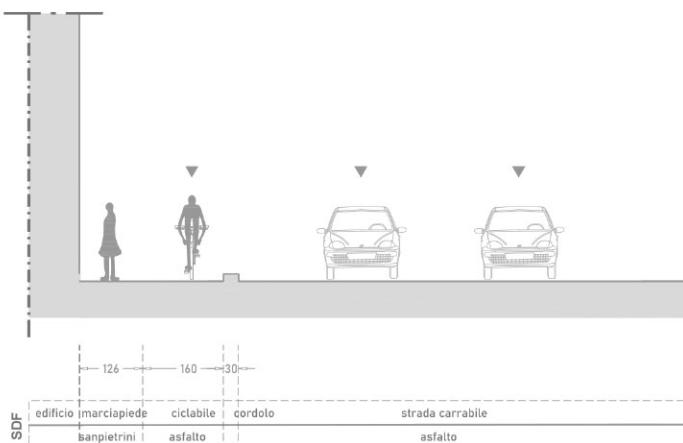
Circolare - C_1_17

- **quartiere:** Udine centro
- **lunghezza:** 419 m
- **contesto:** Zona residenziale
 - zona 30: No
 - sistemi di rallentamento veicolare: No
- **caratteristiche infrastrutturali ciclabile esistente**
 - tipologia: Corsia riservata promiscua (bus + biciclette)
 - verso: Monodirezionale
 - fondo: Asfalto
 - elementi di separazione: no
- **densità di incidenti:** Bassa
- **confitti**
 - ostacoli puntuali: No
 - densità conflitti laterali (accessi): Media
 - conflitti trasversali (intersezioni): 1
- **presenza segnaletica informativa:** No
- **stato di conservazione del fondo:** Buono

- **interventi di manutenzione segnaletica**
 - segnaletica verticale: No
 - segnaletica orizzontale: Si
- **intervento di manutenzione sul fondo:** No

NOTE: E' necessario rimarcare la riga che definisce la corsia riservata agli autobus da via Roma a via Percoto

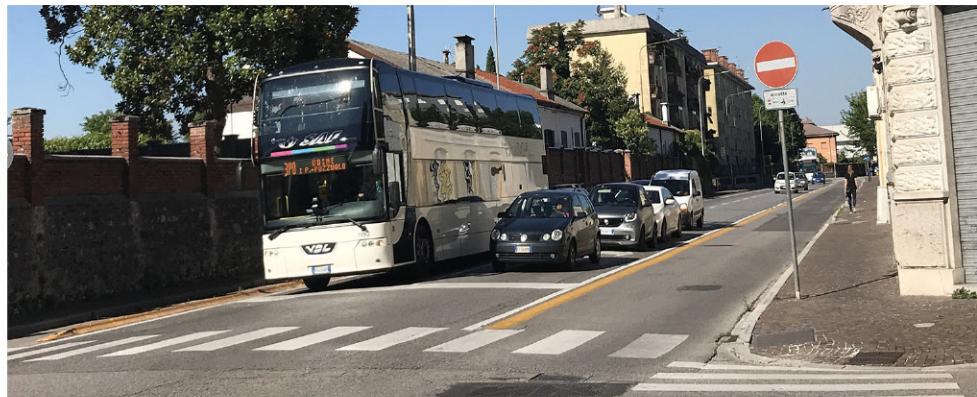
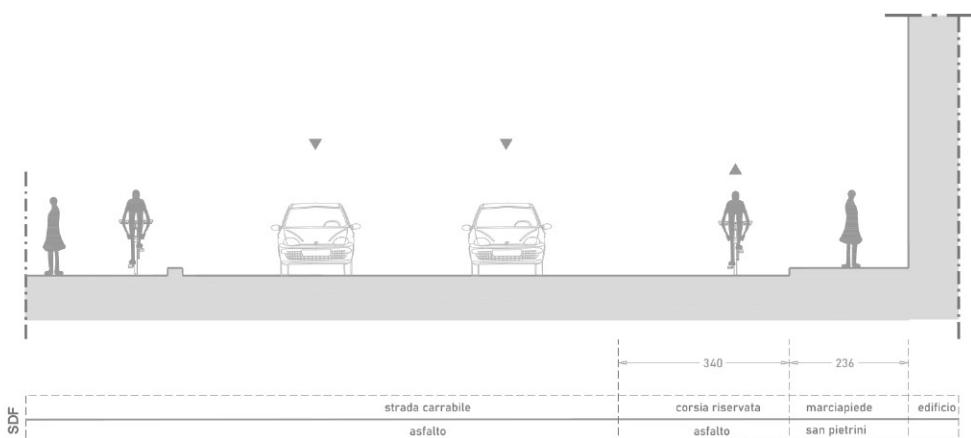
Circolare - C_1_18

- **quartiere:** Udine centro
- **lunghezza:** 214 m
- **contesto:** Zona residenziale
 - zona 30: No
 - sistemi di rallentamento veicolare: No
- **caratteristiche infrastrutturali ciclabile esistente**
 - tipologia: Pista ciclabile monodirezionale (separazione fisica)
 - verso: Monodirezionale
 - fondo: Asfalto
 - elementi di separazione: Si - cordolo
- **densità di incidenti:** Bassa
- **confitti**
 - ostacoli puntuali: No
 - densità conflitti laterali (accessi): Bassa
 - conflitti trasversali (intersezioni): 0
- **presenza segnaletica informativa:** No
- **stato di conservazione del fondo:** Buono

- **interventi di manutenzione segnaletica**
 - segnaletica verticale: No
 - segnaletica orizzontale: Si
- **intervento di manutenzione sul fondo:** No

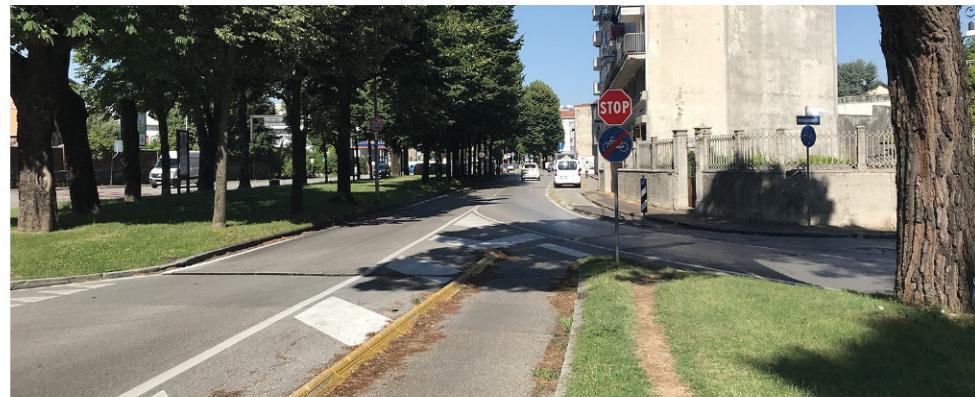
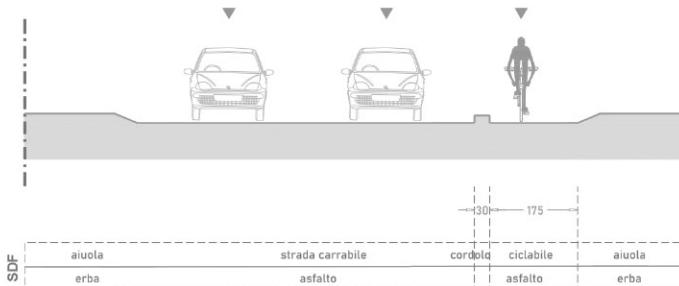
Circolare - C_1_19

- **quartiere:** Udine centro
- **lunghezza:** 207 m
- **contesto:** Zona residenziale
 - zona 30: No
 - sistemi di rallentamento veicolare: No
- **caratteristiche infrastrutturali ciclabile esistente**
 - tipologia: Corsia riservata promiscua (bus + biciclette)
 - verso: Monodirezionale
 - fondo: Asfalto
 - elementi di separazione: no
- **densità di incidenti:** Bassa
- **confitti**
 - ostacoli puntuali: No
 - densità conflitti laterali (accessi): Bassa
 - conflitti trasversali (intersezioni): 1
- **presenza segnaletica informativa:** No
- **stato di conservazione del fondo:** Buono

- **interventi di manutenzione segnaletica**
 - segnaletica verticale: No
 - segnaletica orizzontale: No
- **intervento di manutenzione sul fondo:** No

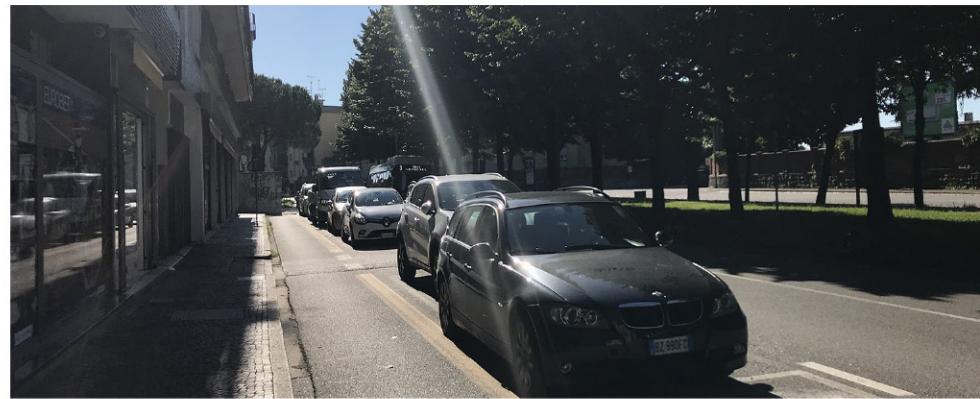
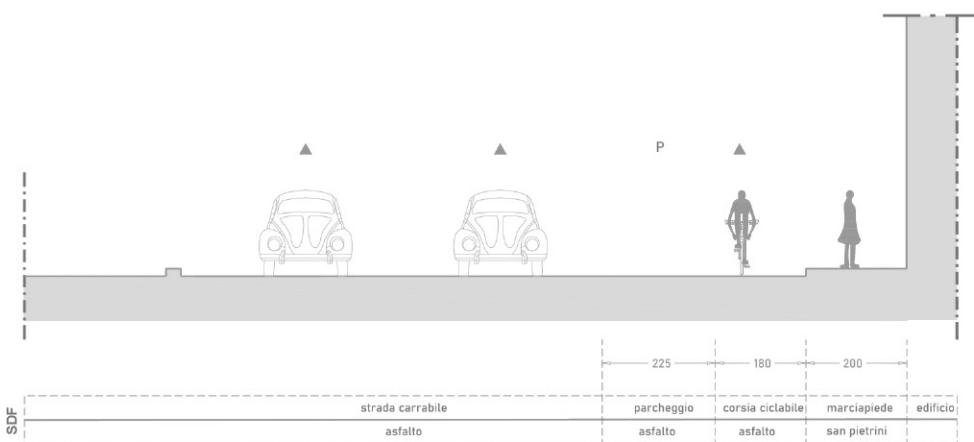
Circolare - C_1_20

- **quartiere:** Udine centro
- **lunghezza:** 50 m
- **contesto:** Zona residenziale
 - zona 30: No
 - sistemi di rallentamento veicolare: No
- **caratteristiche infrastrutturali ciclabile esistente**
 - tipologia: Pista ciclabile monodirezionale (separazione fisica)
 - verso: Monodirezionale
 - fondo: Asfalto
 - elementi di separazione: Si - cordolo
- **densità di incidenti:** Bassa
- **confitti**
 - ostacoli puntuali: No
 - densità conflitti laterali (accessi): Nulla
 - conflitti trasversali (intersezioni): 2
- **presenza segnaletica informativa:** No
- **stato di conservazione del fondo:** Buono

- **interventi di manutenzione segnaletica**
 - segnaletica verticale: No
 - segnaletica orizzontale: Si
- **intervento di manutenzione sul fondo:** No

NOTE: Da rivedere l'attraversamento in via Tullio

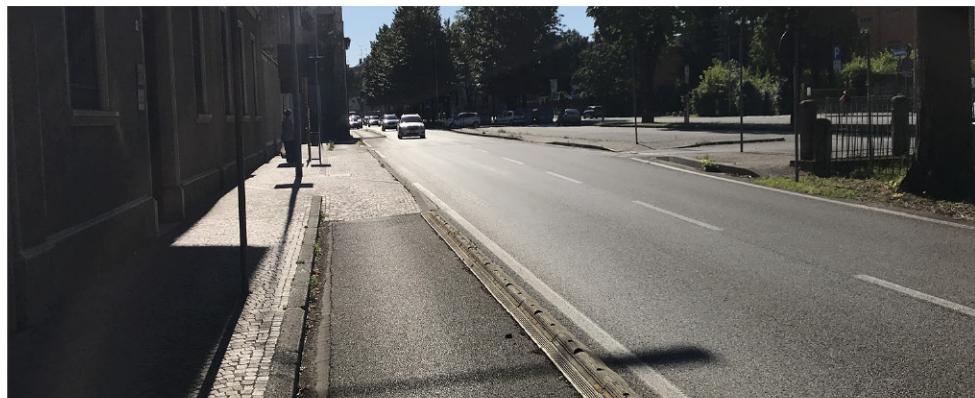
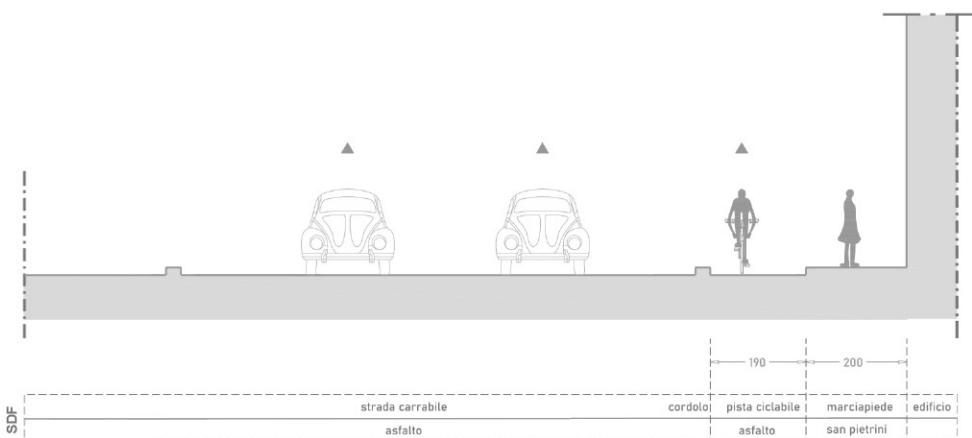
Circolare - C_1_21

- **quartiere:** Udine centro
- **lunghezza:** 94 m
- **contesto:** Zona residenziale
 - zona 30: No
 - sistemi di rallentamento veicolare: No
- **caratteristiche infrastrutturali ciclabile esistente**
 - tipologia: Corsia ciclabile monodirezionale - sosta a sinistra
 - verso: Monodirezionale
 - fondo: Asfalto
 - elementi di separazione: altro
- **densità di incidenti:** Media
- **confitti**
 - ostacoli puntuali: No
 - densità conflitti laterali (accessi): Nulla
 - conflitti trasversali (intersezioni): 1
 - parcheggi - tipologia: In linea
 - lato: Destra
- **presenza segnaletica informativa:** No
- **stato di conservazione del fondo:** Buono

- **interventi di manutenzione segnaletica**
 - segnaletica verticale: No
 - segnaletica orizzontale: Si
- **intervento di manutenzione sul fondo:** No
