Piano della mobilità ciclistica del Comune di Udine

SDP_04B Schede di approfondimento mobilità ciclistica - Circolari

2.1. Circolare 1

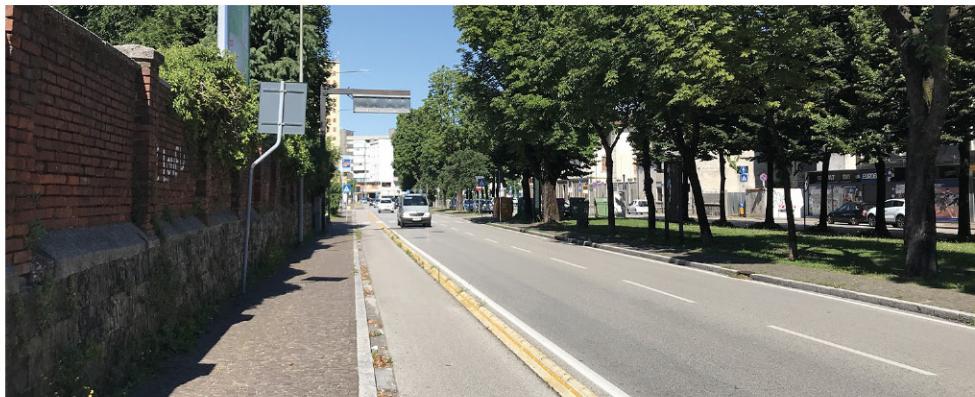
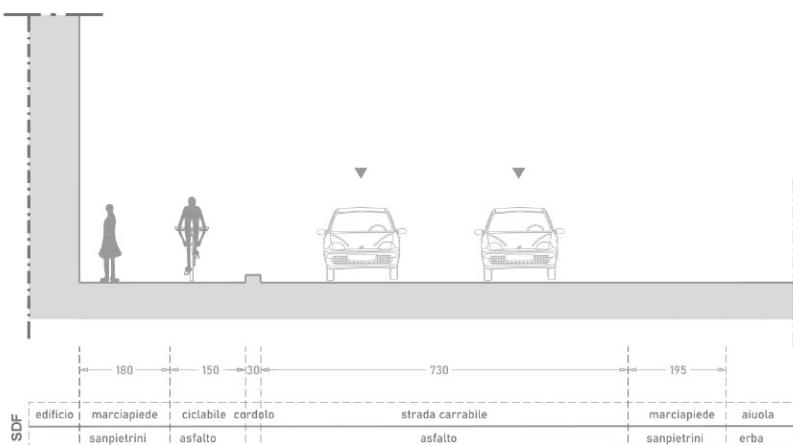
Circolare - C_1_22

Tratta esistente - viale delle Ferriere

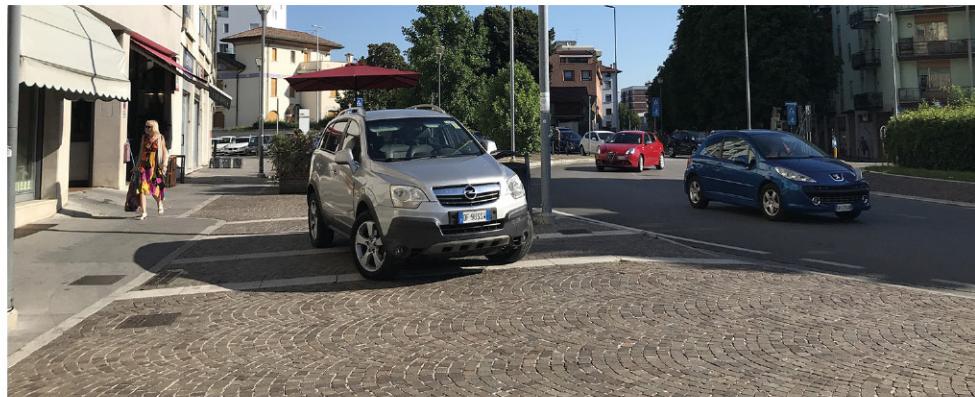
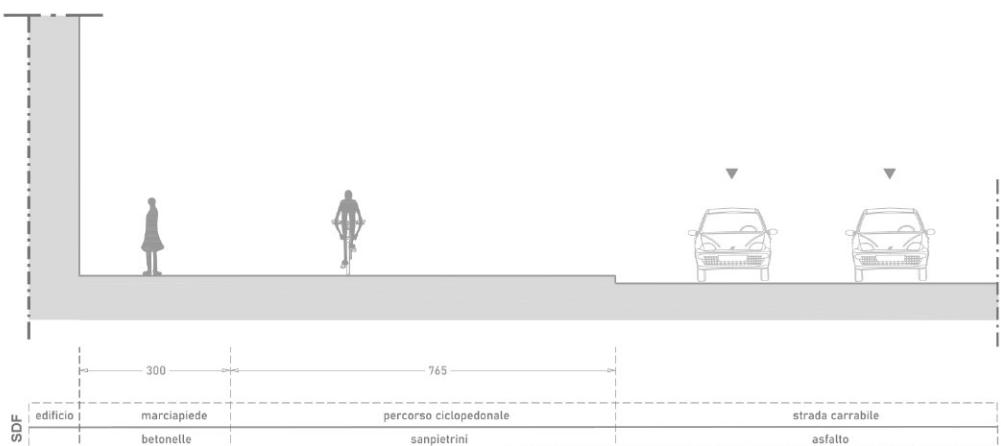
Circolare - C_1_23

Tratta esistente - piazzale Giobatta Cella

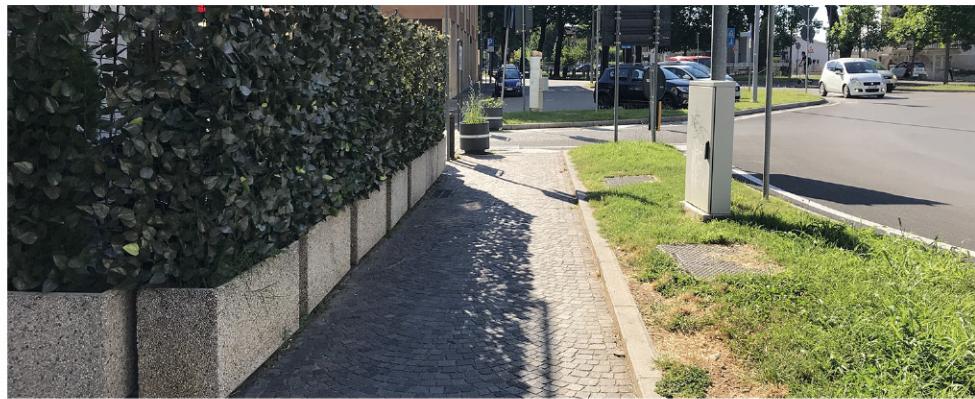
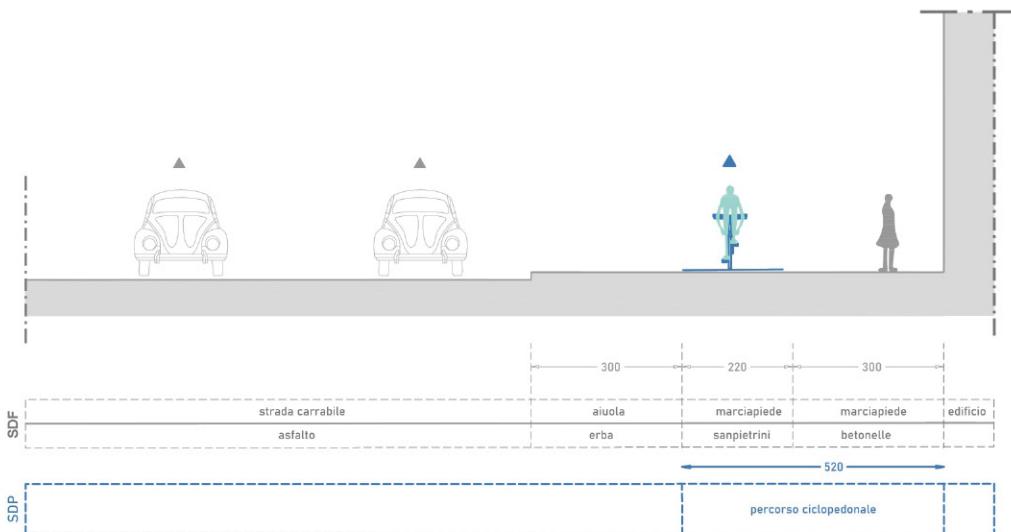
Circolare - C_1_24

Tratta non esistente - piazzale Giobatta Cella

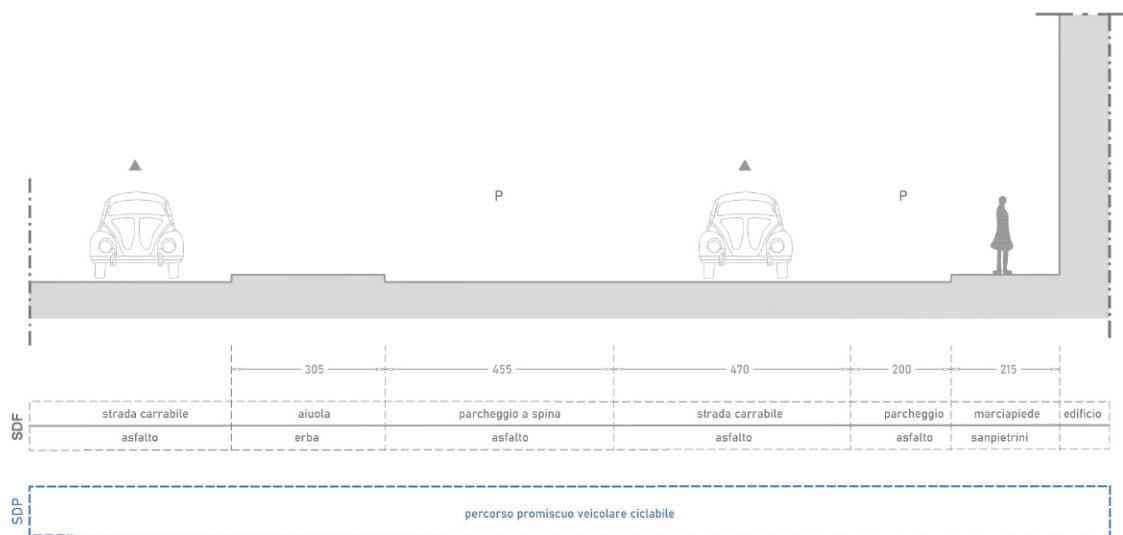
Sezione tipologica

Circolare - C_1_26

- **quartiere:** Udine centro
- **lunghezza:** 31 m
- **contesto:** Zona residenziale
 - zona 30: No
 - sistemi di rallentamento veicolare: No
- **caratteristiche infrastrutturali strada**
 - verso: Senso unico di marcia
 - fondo: Asfalto
- **densità di incidenti:** Nulla
- **confitti**
 - densità conflitti laterali (accessi): Nulla
 - conflitti trasversali (intersezioni): 0
 - parcheggi - tipologia: A spina di pesce
 - lato: Entrambi

- **caratteristiche infrastrutturali nuovo intervento**
 - **tipologia:** Percorso promiscuo veicolare ciclabile

NOTE: Tratto finale di Viale delle Ferriere.

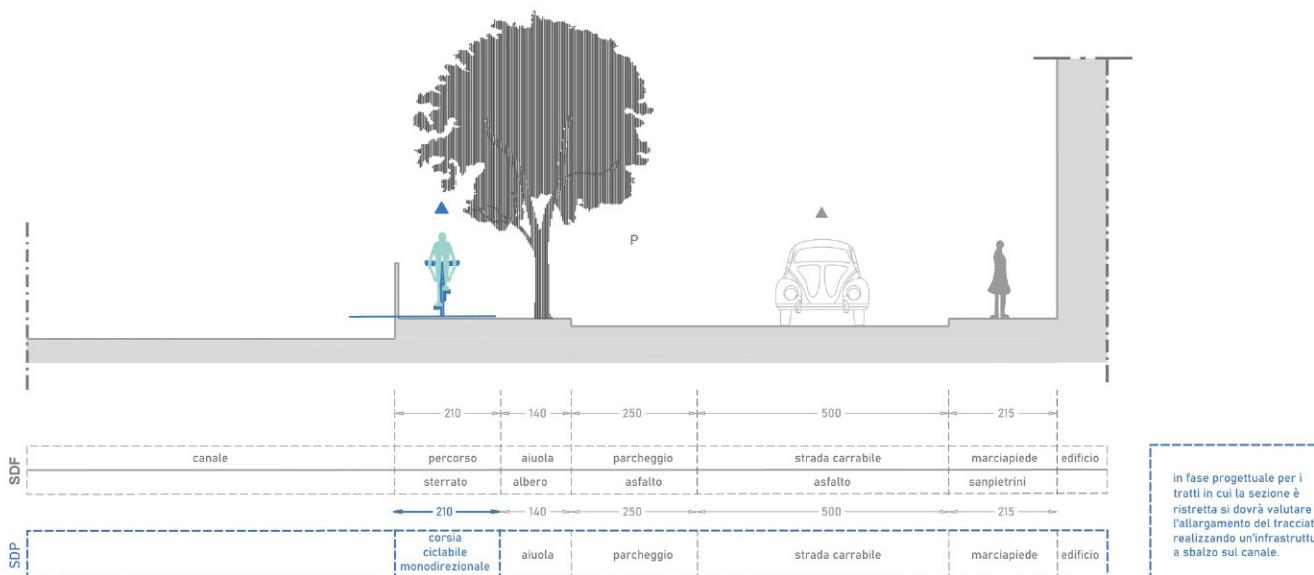
Sezione tipologica

Circolare - C_1_27

- **quartiere:** Udine centro
- **lunghezza:** 290 m
- **contesto:** Zona residenziale
 - zona 30: No
 - sistemi di rallentamento veicolare: No
- **caratteristiche infrastrutturali strada**
 - verso: Senso unico di marcia
 - fondo: Asfalto
- **densità di incidenti:** Bassa
- **confitti**
 - densità conflitti laterali (accessi): Bassa
 - conflitti trasversali (intersezioni): 0
 - parcheggi - tipologia: In linea
 - lato: Sinistra

- **tipologia:** Corsia ciclabile monodirezionale

NOTE: In fase progettuale per i tratti in cui la sezione è ristretta si dovrà valutare l'allargamento del tracciato realizzando un'infrastruttura a sbalzo sul canale.

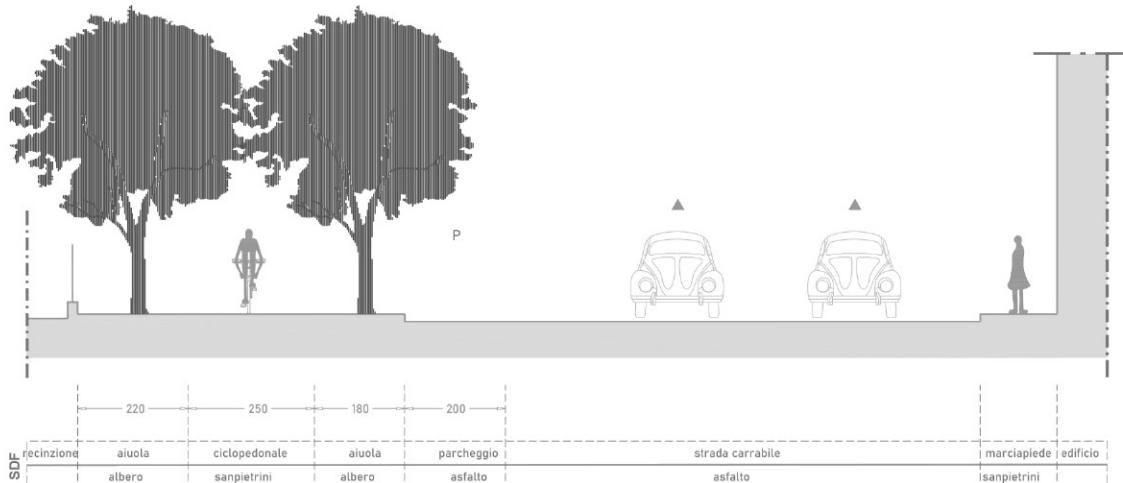
Sezione tipologica

Circolare - C_1_28

- **quartiere:** Udine centro
- **lunghezza:** 283 m
- **contesto:** Zona residenziale
 - zona 30: No
 - sistemi di rallentamento veicolare: No
- **caratteristiche infrastrutturali ciclabile esistente**
 - tipologia: Percorso ciclopedonale su marciapiede
 - verso: Monodirezionale
 - fondo: Pietra naturale / Sanpietrini
 - elementi di separazione: Altro
- **densità di incidenti:** Bassa
- **conflicti**
 - ostacoli puntuali: No
 - densità conflitti laterali (accessi): Bassa
 - conflitti trasversali (intersezioni): 2
 - parcheggi - tipologia: In linea
 - lato: Sinistra
- **presenza segnaletica informativa:** No
- **stato di conservazione del fondo:** Buono

- **interventi di manutenzione segnaletica**
 - segnaletica verticale: No
 - segnaletica orizzontale: Si
- **intervento di manutenzione sul fondo:** No

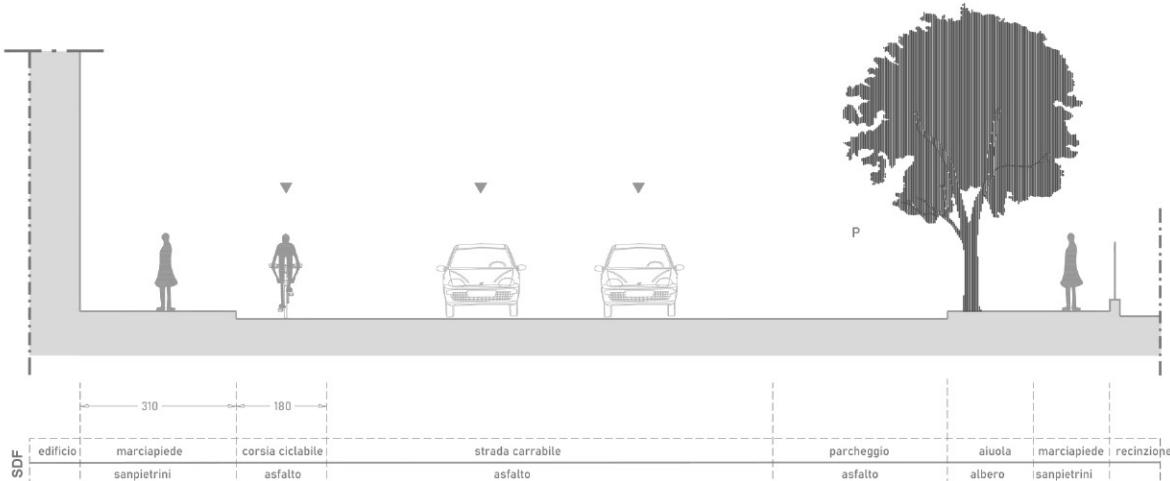
Sezione tipologica

Circolare - C_1_29

- **quartiere:** Cormor-S.Domenico-Villaggio del Sole-Rizzi-S.Rocco
Udine centro
- **lunghezza:** 331 m
- **contesto:** Zona residenziale
 - zona 30: No
 - sistemi di rallentamento veicolare: No
- **caratteristiche infrastrutturali ciclabile esistente**
 - tipologia: Corsia ciclabile monodirezionale
 - verso: Monodirezionale
 - fondo: Asfalto
 - elementi di separazione: No
- **densità di incidenti:** Bassa
- **conflicti**
 - ostacoli puntuali: No
 - densità conflitti laterali (accessi): Bassa
 - conflitti trasversali (intersezioni): 3
 - parcheggi - tipologia: In linea
- lato: Sinistra
- **presenza segnaletica informativa:** No
- **stato di conservazione del fondo:** Buono

- **interventi di manutenzione segnaletica**
 - segnaletica verticale: No
 - segnaletica orizzontale: No
- **intervento di manutenzione sul fondo:** No

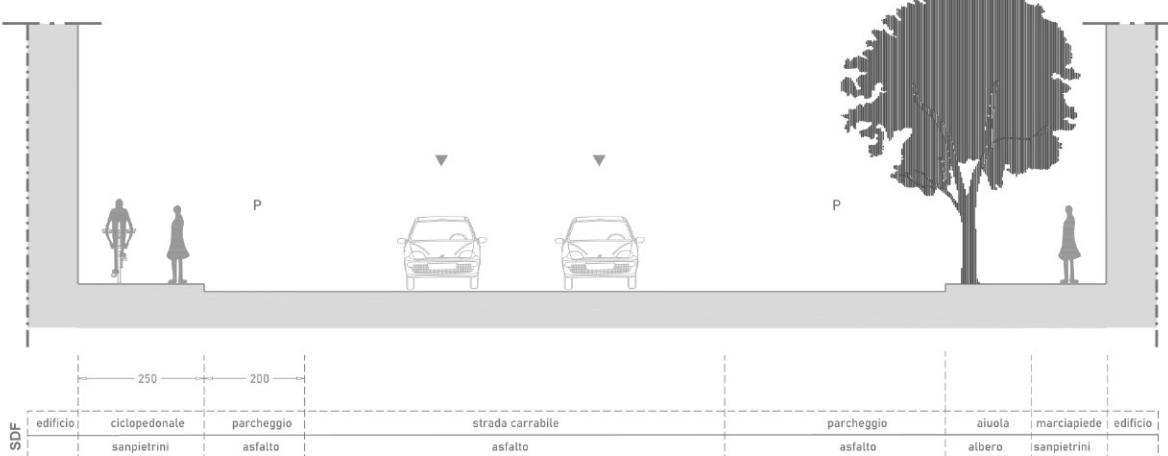
Sezione tipologica

Circolare - C_1_30

- **quartiere:** Cormor-S.Domenico-Villaggio del Sole-Rizzi-S.Rocco
Udine centro
- **lunghezza:** 182 m
- **contesto:** Zona residenziale
 - zona 30: No
 - sistemi di rallentamento veicolare: No
- **caratteristiche infrastrutturali ciclabile esistente**
 - tipologia: Percorso ciclopedonale su marciapiede
 - verso: Monodirezionale
 - fondo: Pietra naturale / Sanpietrini
 - elementi di separazione: altro
- **densità di incidenti:** Bassa
- **confitti**
 - ostacoli puntuali: Si
 - densità conflitti laterali (accessi): Media
 - conflitti trasversali (intersezioni): 0
 - parcheggi - tipologia: In linea
- lato: Sinistra
- **presenza segnaletica informativa:** No
- **stato di conservazione del fondo:** Buono

- **interventi di manutenzione segnaletica**
 - segnaletica verticale: No
 - segnaletica orizzontale: No
- **intervento di manutenzione sul fondo:** No

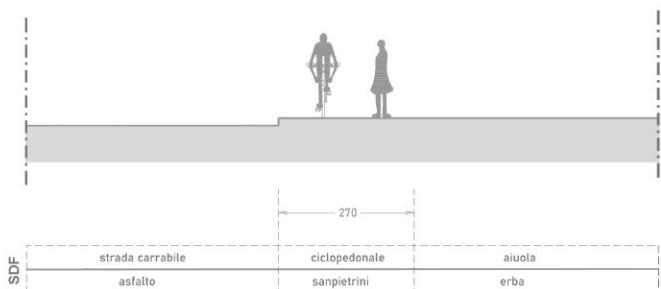
Sezione tipologica

Circolare - C_1_31

- **quartiere:** Udine centro
- **lunghezza:** 22 m
- **contesto:** Zona residenziale
 - zona 30: No
 - sistemi di rallentamento veicolare: No
- **caratteristiche infrastrutturali ciclabile esistente**
 - tipologia: Percorso ciclopedonale su marciapiede
 - verso: Monodirezionale
 - fondo: Pietra naturale / Sanpietrini
 - elementi di separazione: no
- **densità di incidenti:** Nulla
- **confitti**
 - ostacoli puntuali: No
 - densità conflitti laterali (accessi): Nulla
 - conflitti trasversali (intersezioni): 1
- **presenza segnaletica informativa:** No
- **stato di conservazione del fondo:** Buono

NOTE: Tratto laterale di piazzale 26 Luglio 1866

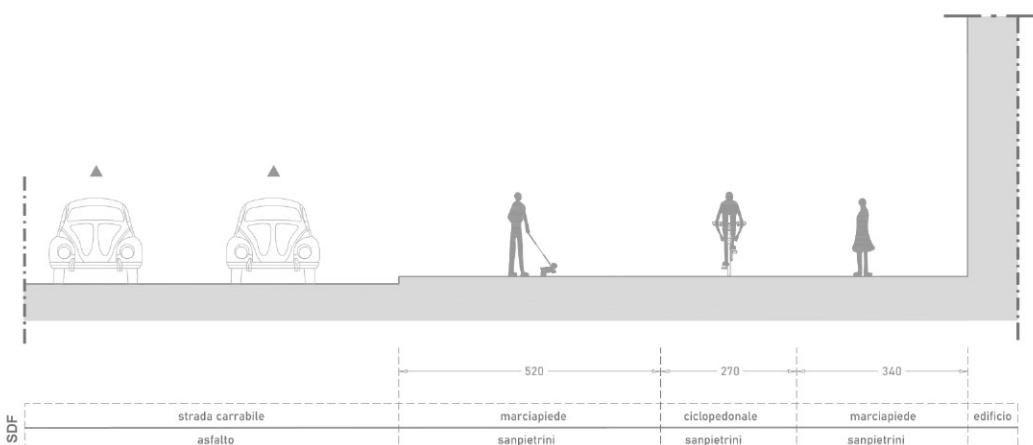
Sezione tipologica

Circolare - C_1_32

- **quartiere:** Cormor-S.Domenico-Villaggio del Sole-Rizzi-S.Rocco
Udine centro
- **lunghezza:** 92 m
- **contesto:** Zona residenziale
 - zona 30: No
 - sistemi di rallentamento veicolare: No
- **caratteristiche infrastrutturali ciclabile esistente**
 - tipologia: Percorso ciclopedonale su marciapiede
 - verso: Monodirezionale
 - fondo: Pietra naturale / Sanpietrini
 - elementi di separazione: Altro
- **densità di incidenti:** Nulla
- **confitti**
 - ostacoli puntuali: No
 - densità conflitti laterali (accessi): Nulla
 - conflitti trasversali (intersezioni): 0
- **presenza segnaletica informativa:** No
- **stato di conservazione del fondo:** Buono

NOTE: Lato nord della rotatoria di Piazzale 26 Luglio

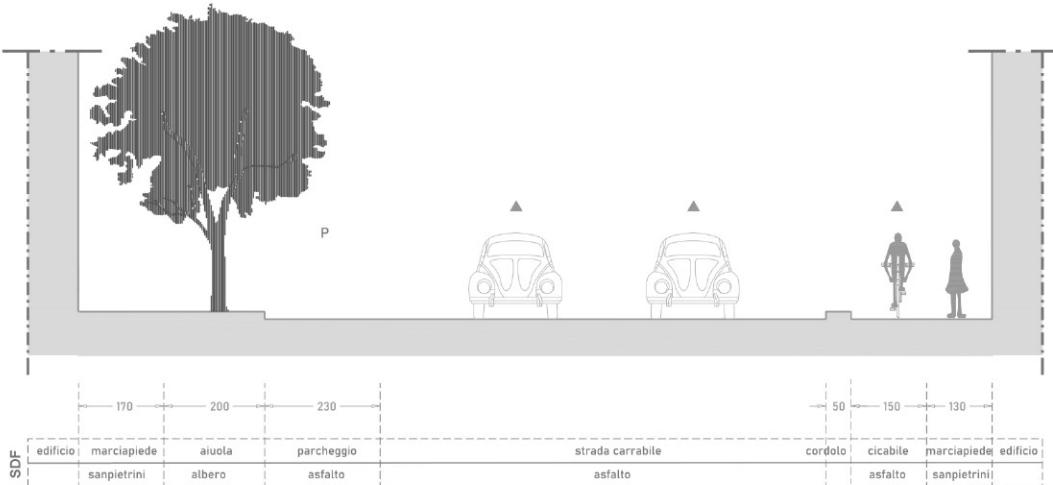
Sezione tipologica

Circolare - C_1_34

- **quartiere:** Udine centro
- **lunghezza:** 484 m
- **contesto:** Zona residenziale
 - zona 30: No
 - sistemi di rallentamento veicolare: No
- **caratteristiche infrastrutturali ciclabile esistente**
 - tipologia: Pista ciclabile monodirezionale (separazione fisica)
 - verso: Monodirezionale
 - fondo: Asfalto
 - elementi di separazione: Si - cordolo
- **densità di incidenti:** Bassa
- **confitti**
 - ostacoli puntuali: No
 - densità conflitti laterali (accessi): Bassa
 - conflitti trasversali (intersezioni): 4
 - parcheggi - tipologia: In linea
 - lato: Sinistra
- **presenza segnaletica informativa:** No
- **stato di conservazione del fondo:** Buono

- **interventi di manutenzione segnaletica**
 - segnaletica verticale: No
 - segnaletica orizzontale: No
- **intervento di manutenzione sul fondo:** No

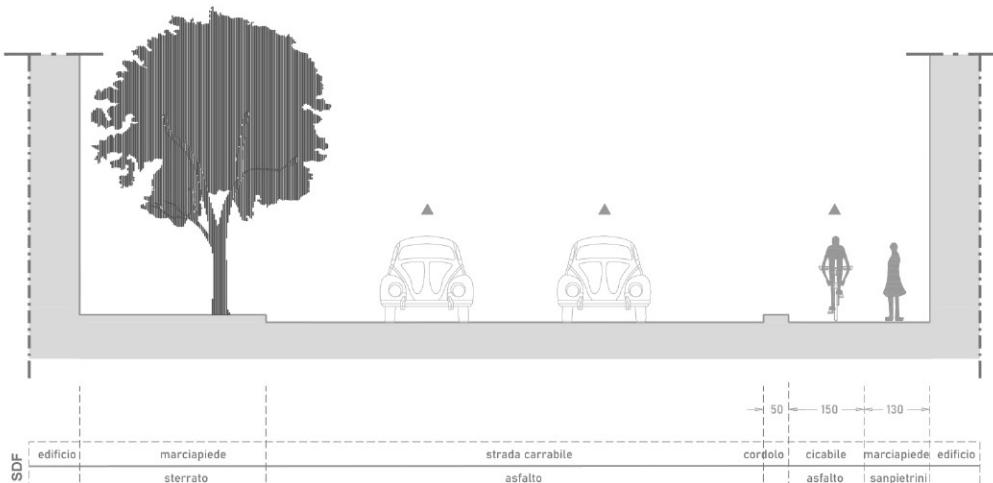
Sezione tipologica

Circolare - C_1_35

- **quartiere:** Udine centro
- **lunghezza:** 257 m
- **contesto:** Zona residenziale
 - zona 30: No
 - sistemi di rallentamento veicolare: No
- **caratteristiche infrastrutturali ciclabile esistente**
 - tipologia: Pista ciclabile monodirezionale (separazione fisica)
 - verso: Monodirezionale
 - fondo: Asfalto
 - elementi di separazione: Si - cordolo
- **densità di incidenti:** Bassa
- **confitti**
 - ostacoli puntuali: No
 - densità conflitti laterali (accessi): Bassa
 - conflitti trasversali (intersezioni): 1
- **presenza segnaletica informativa:** No
- **stato di conservazione del fondo:** Buono

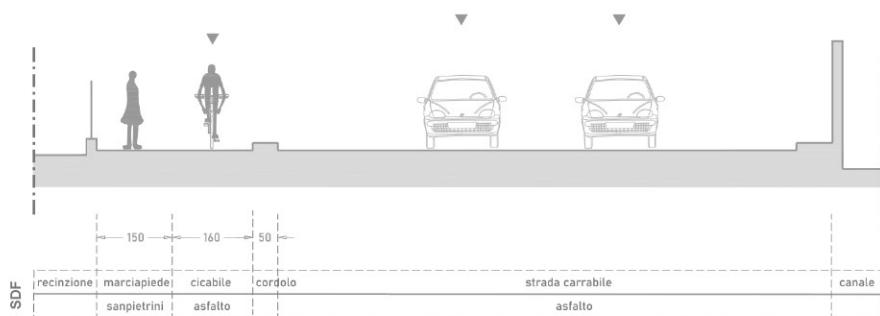
Sezione tipologica

Circolare - C_1_36

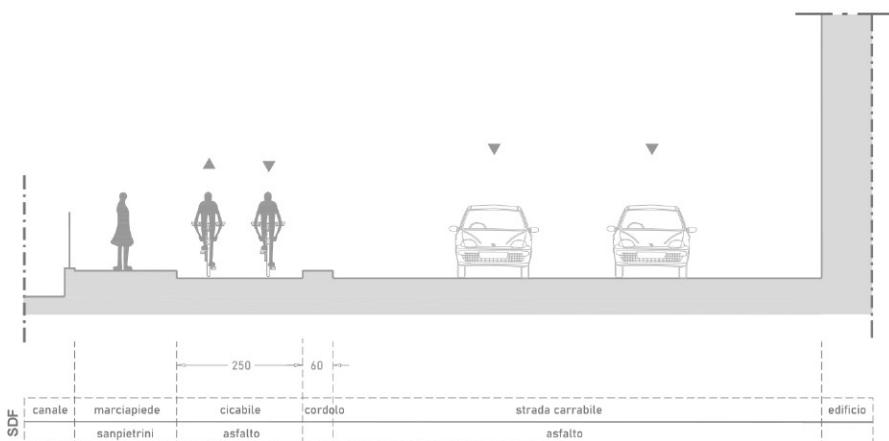
Sezione tipologica

Circolare - C_1_37

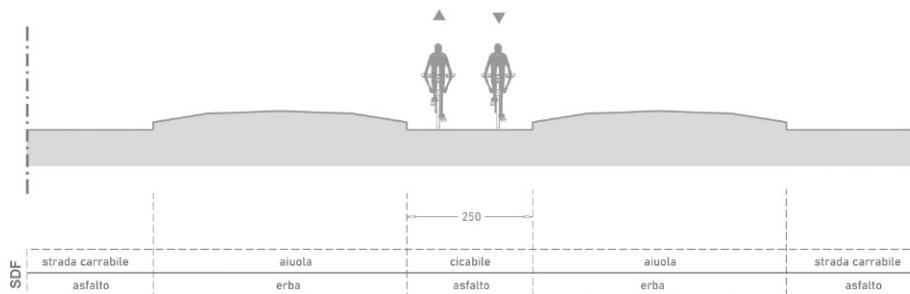
Sezione tipologica

Circolare - C_1_38

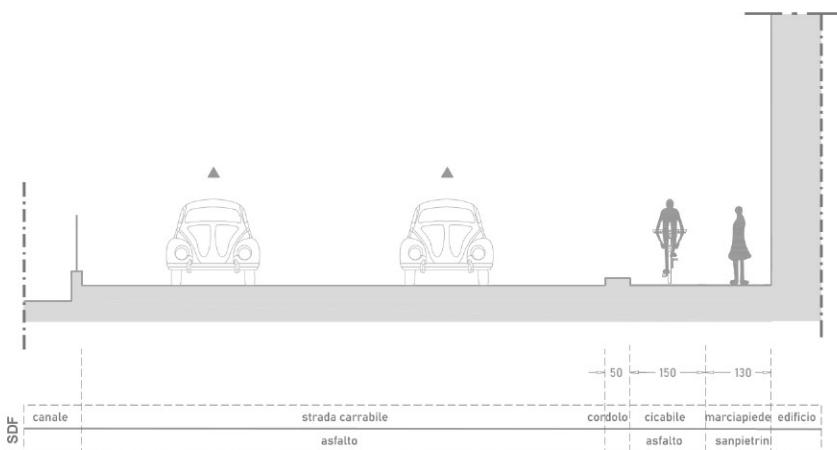
Sezione tipologica

Circolare - C_1_40

Caratteristiche asse ciclabile o ciclopedonale esistente

- **quartiere:** Udine centro
- **lunghezza:** 402 m
- **contexto:**
 - zona 30: No
 - sistemi di rallentamento veicolare: No
- **caratteristiche infrastrutturali ciclabile esistente**
 - tipologia: Corsia ciclabile monodirezionale
 - verso: Monodirezionale
 - fondo: Asfalto
 - elementi di separazione: Si - cordolo
- **densità di incidenti:** Media
- **confitti**
 - ostacoli puntuali: No
 - densità conflitti laterali (accessi): Bassa
 - conflitti trasversali (intersezioni): 1
- **presenza segnaletica informativa:** No
- **stato di conservazione del fondo:** Buono

- **interventi di manutenzione segnaletica**
 - segnaletica verticale: No
 - segnaletica orizzontale: Si
- **intervento di manutenzione sul fondo:** No

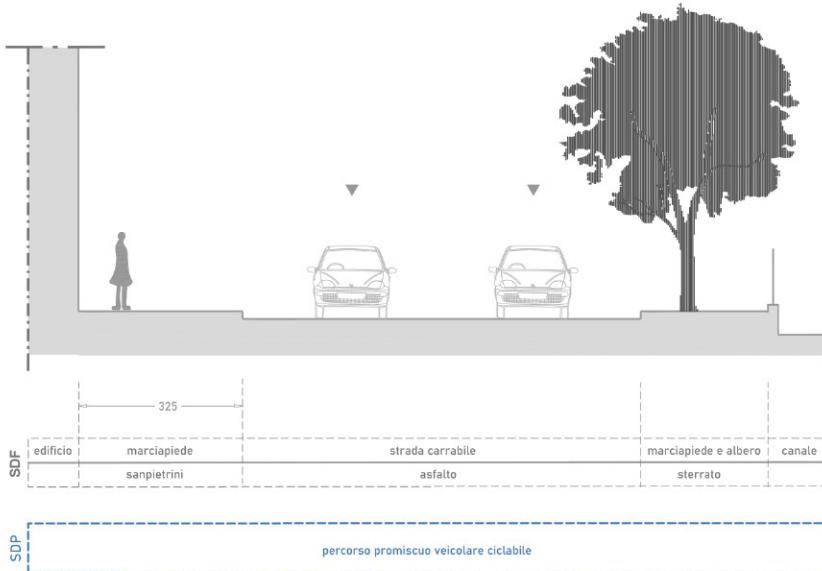
Sezione tipologica

Circolare - C_1_41

- **quartiere:** Cormor-S.Domenico-Villaggio del Sole-Rizzi-S.Rocco Udine centro
- **lunghezza:** 54 m
- **contesto:** Zona residenziale
 - zona 30: No
 - sistemi di rallentamento veicolare: No
- **caratteristiche infrastrutturali strada**
 - verso: Senso unico di marcia
 - fondo: Asfalto
- **densità di incidenti:** Media
- **confitti**
 - densità conflitti laterali (accessi): Bassa
 - conflitti trasversali (intersezioni): 0

- **caratteristiche infrastrutturali nuovo intervento**
 - tipologia: Percorso promiscuo veicolare ciclabile

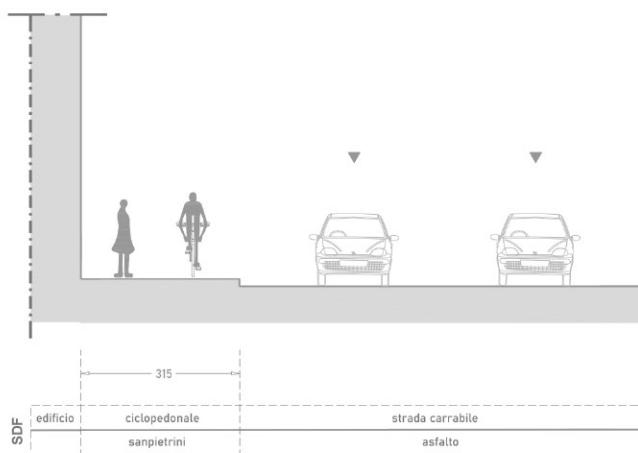
Sezione tipologica

Circolare - C_1_42

- **quartiere:** Udine centro
Cormor-S.Domenico-Villaggio del Sole-Rizzi-S.Rocco
- **lunghezza:** 260 m
- **contesto:** Zona residenziale
 - zona 30: No
 - sistemi di rallentamento veicolare: No
- **caratteristiche infrastrutturali ciclabile esistente**
 - tipologia: Percorso ciclopedonale su marciapiede
 - verso: Monodirezionale
 - fondo: Pietra naturale / Sanpietrini
 - elementi di separazione: No
- **densità di incidenti:** Media
- **confitti**
 - ostacoli puntuali: No
 - densità conflitti laterali (accessi): Nulla
 - conflitti trasversali (intersezioni): 0
- **presenza segnaletica informativa:** No
- **stato di conservazione del fondo:** Buono

- **interventi di manutenzione segnaletica**
 - segnaletica verticale: Sì
 - segnaletica orizzontale: Sì
- **intervento di manutenzione sul fondo:** No

NOTE: Rotatoria Piazzale Diacono Paolo.

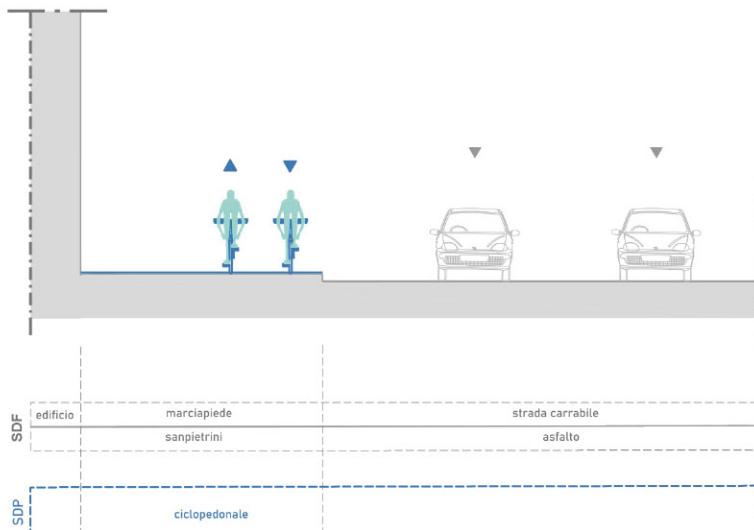
Sezione tipologica

Circolare - C_1_43

- **quartiere:** Chiavris-Paderno
- **lunghezza:** 66 m
- **contesto:** Zona residenziale
 - zona 30: No
 - sistemi di rallentamento veicolare: No
- **caratteristiche infrastrutturali strada**
 - verso: Senso unico di marcia
 - fondo: Asfalto
- **densità di incidenti:** Nulla
- **confitti**
 - densità conflitti laterali (accessi): Bassa
 - conflitti trasversali (intersezioni): 0

- **caratteristiche infrastrutturali nuovo intervento**
 - tipologia: Percorso ciclopedonale su marciapiede

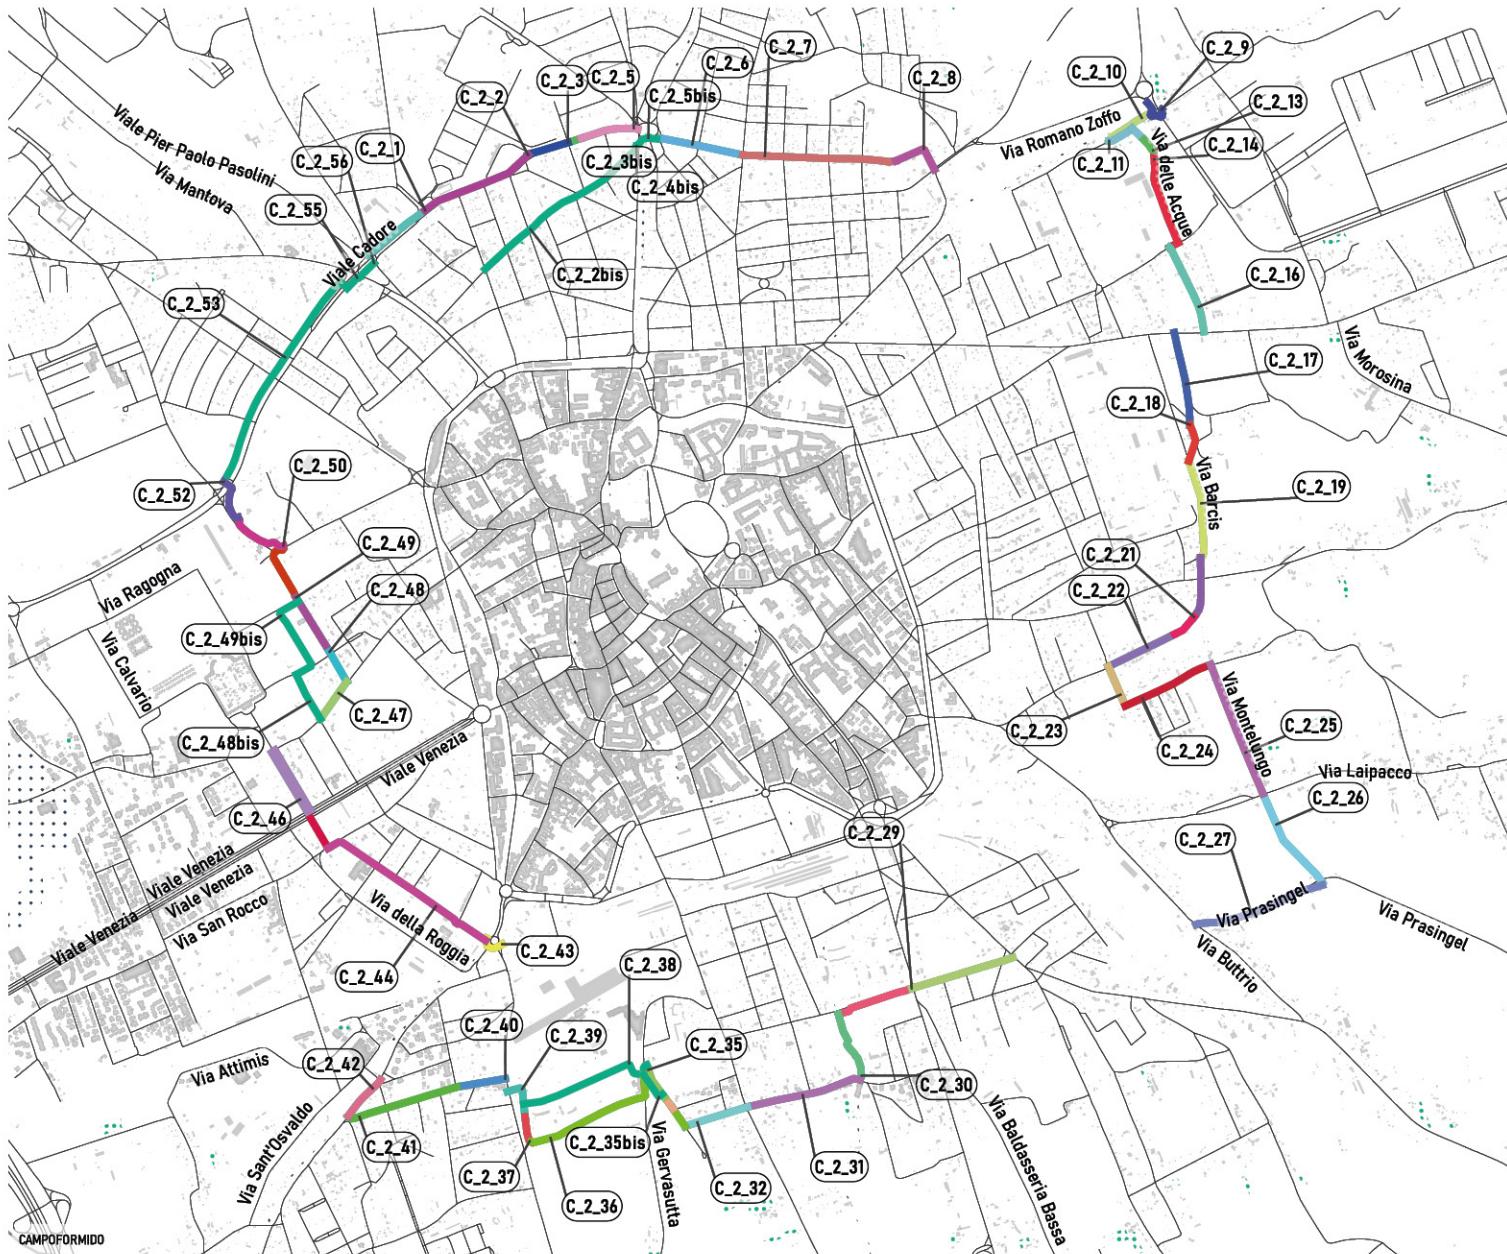
2.2. Circolare 2

- **N° tratte:** 63
 - **Lunghezza:** 14209 m
 - **Rete ciclabile realizzata:** 3420 m
 - **Rete ciclabile da realizzare:** 10789 m
 - **RECIR:** FVG 4
 - **Densità media incidenti:** Bassa
 - **Densità media flussi di traffico:** Da alta a bassa
 - **Quartieri interessati:**
 - Chiavris / Paderno
 - Udine est / Di Giusto
 - Laipacco / San Gottardo
 - Udine Sud / Baldasseria
 - San Paolo / Sant'Osvaldo
 - Cormor / S. Domenico / Villaggio del Sole
 - Rizzi / San Rocco

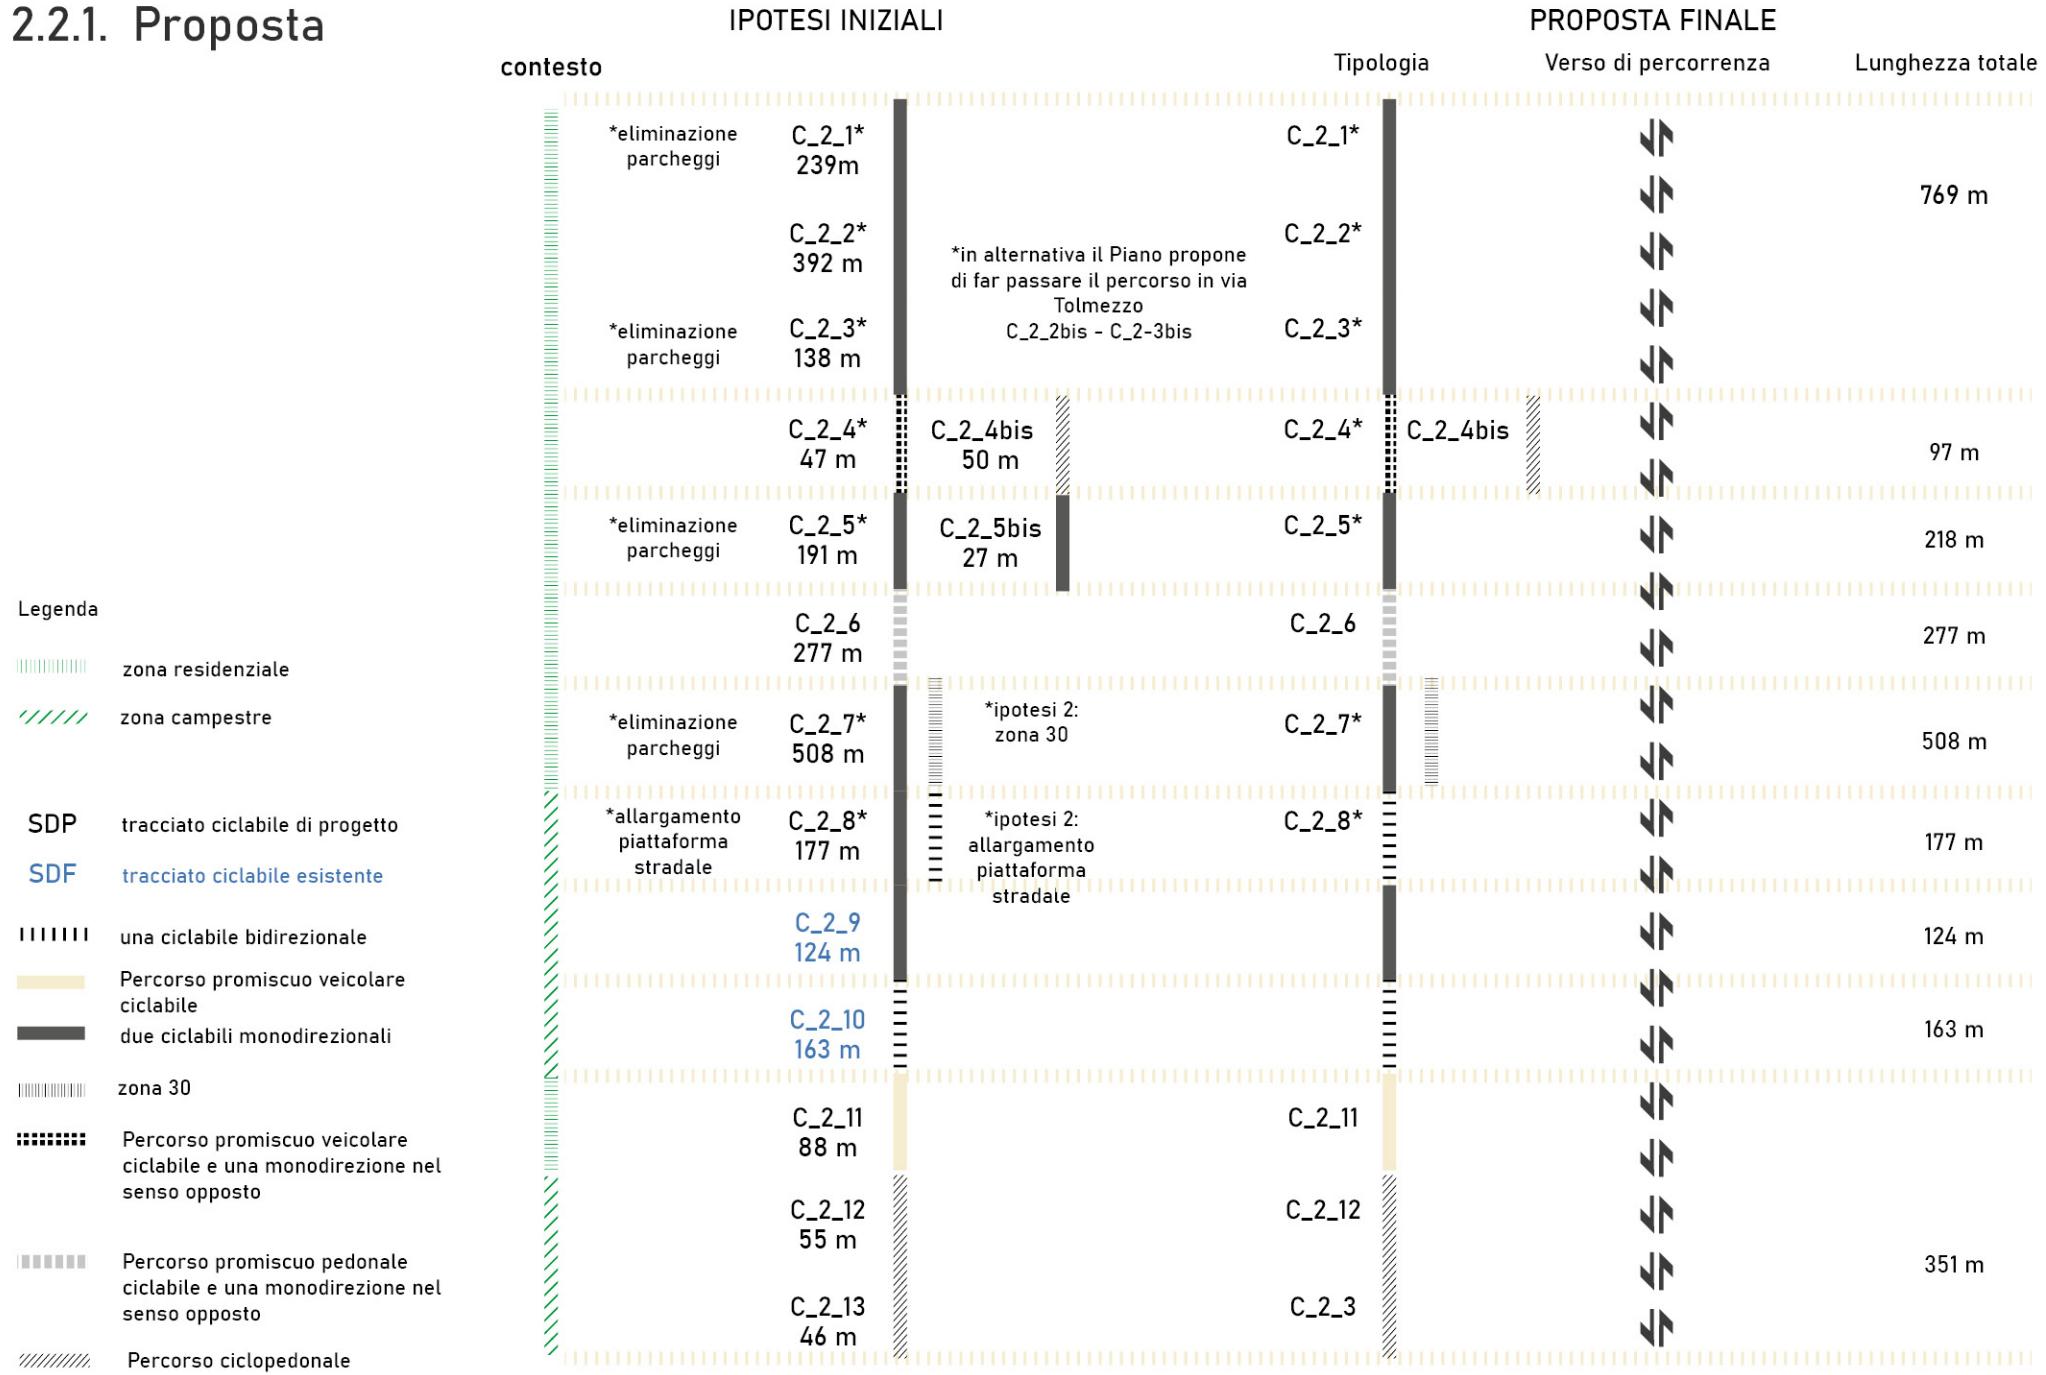
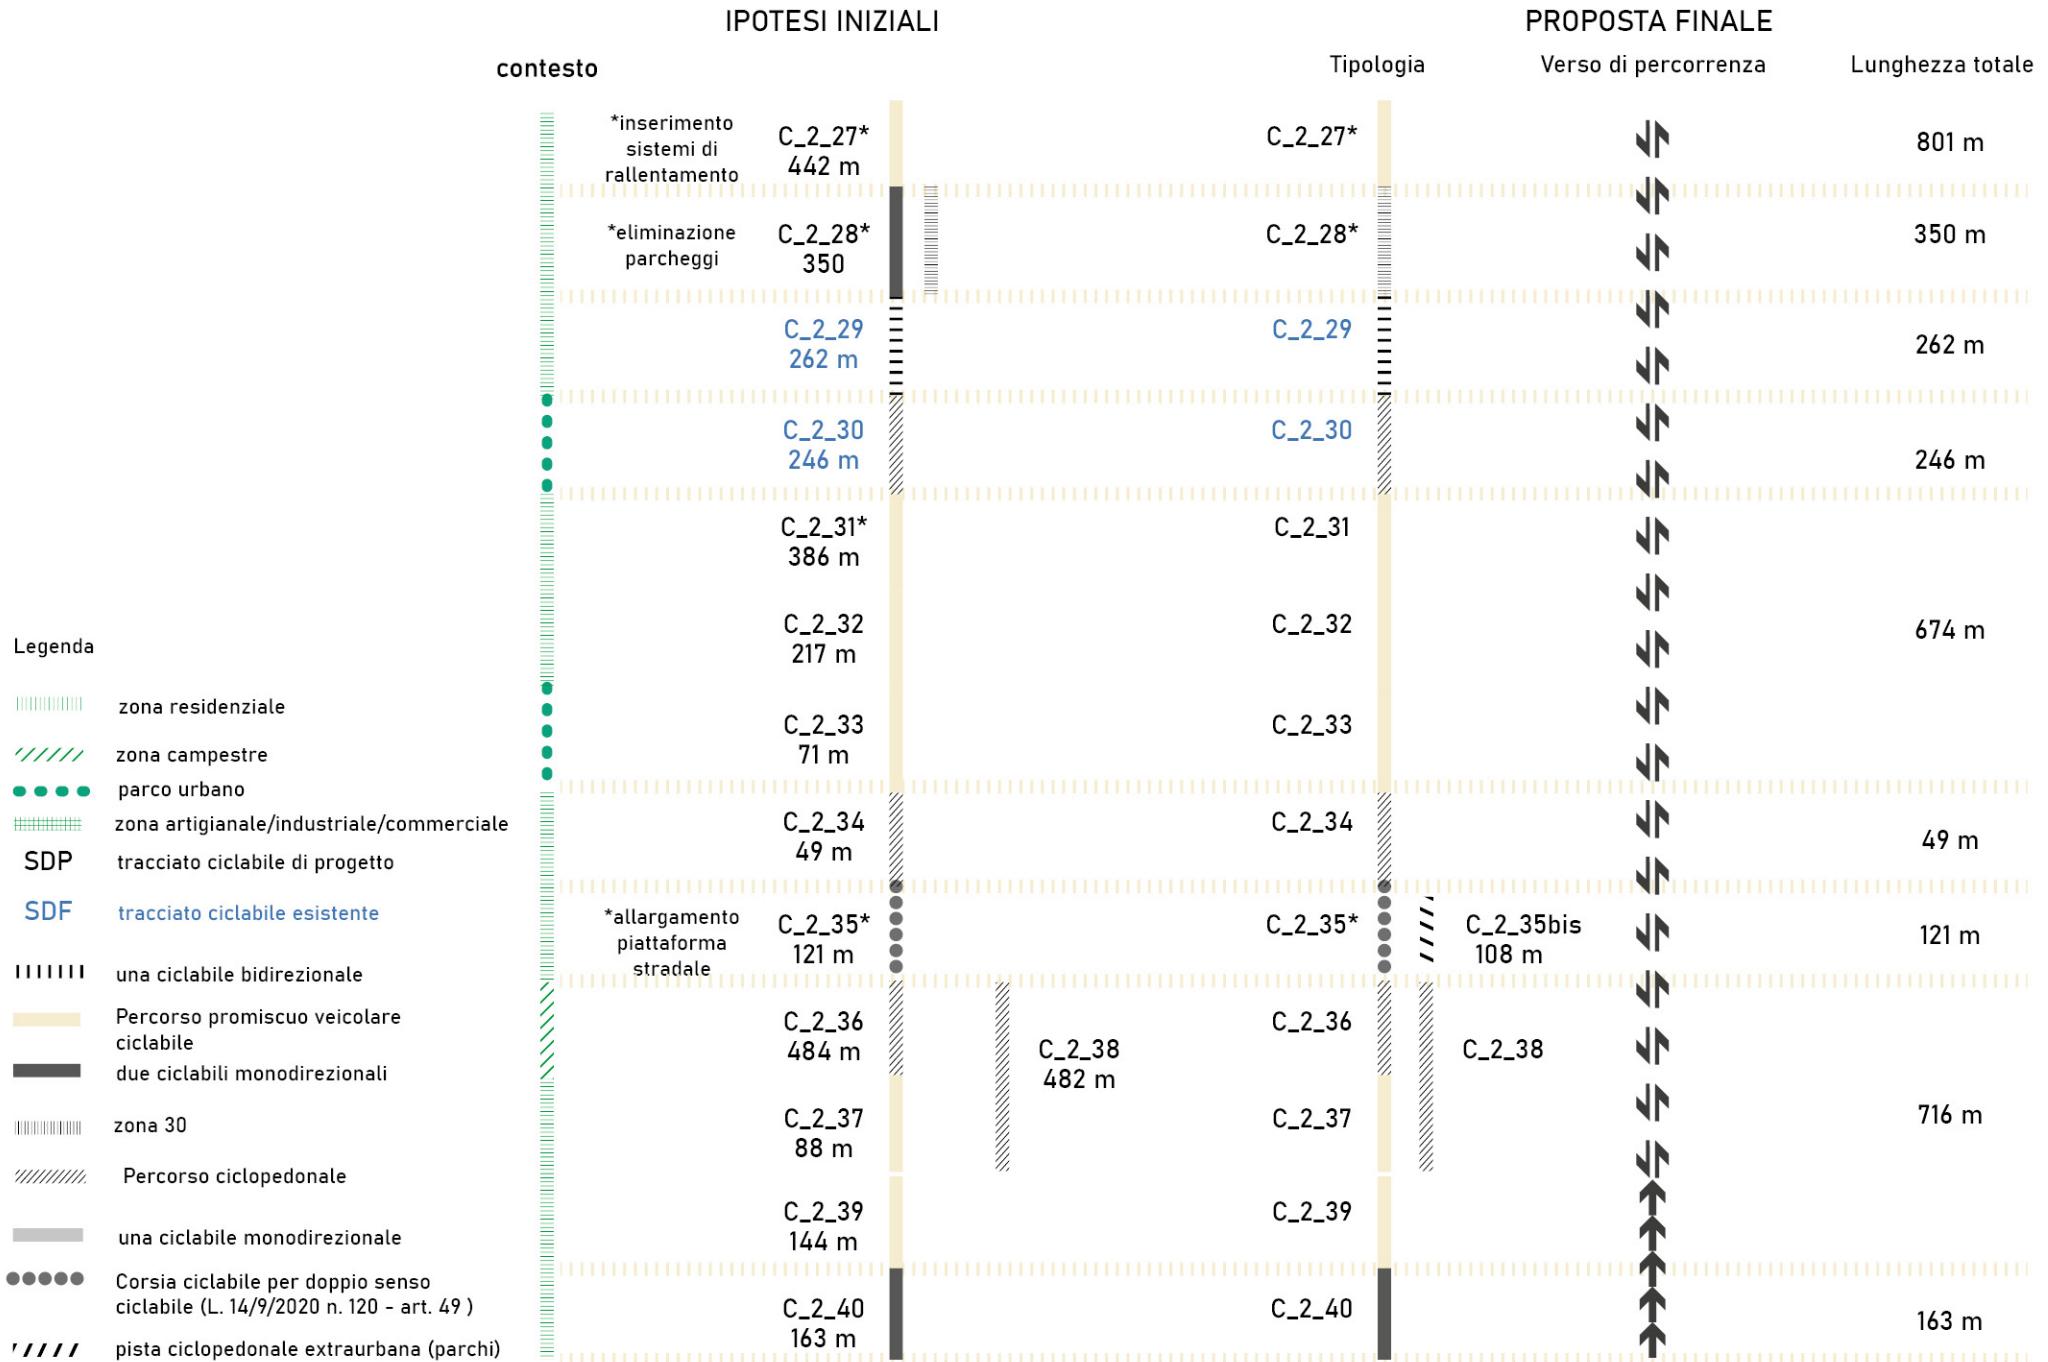
2.2.1. Proposta

contesto		IPOTESI INIZIALI	Tipologia	PROPOSTA FINALE	Verso di percorrenza	Lunghezza totale
	C_2_14 321 m		C_2_14		↗	321 m
	C_2_15 32 m		C_2_15		↗	
	C_2_16 304 m	*ipotesi 2: inserimento di ciclabili e parcheggi	C_2_16		↗	336 m
	C_2_17 310 m		C_2_17		↗	310 m
	C_2_18 127 m		C_2_18		↗	127 m
	C_2_19 331 m		C_2_19		↗	331 m
	C_2_20 202 m		C_2_20		↗	289 m
	C_2_21 87 m		C_2_21		↗	
	C_2_22 244 m		C_2_22		↗	
	C_2_23 142 m		C_2_23		↗	386 m
	rimodulazione della sezione stradale	C_2_24 314 m	C_2_24*		↗	314 m
	allargamento piattaforma stradale	C_2_25 460 m	C_2_25*		↗	460 m
		C_2_26 359 m	C_2_26		↗	
Legenda						
	zona residenziale					
	zona campestre					
	zona artigianale/industriale/commerciale					
SDP	tracciato ciclabile di progetto					
SDF	tracciato ciclabile esistente					
	una ciclabile bidirezionale					
———	Percorso promiscuo veicolare ciclabile					
———	due ciclabili monodirezionali					
	zona 30					
	Percorso promiscuo veicolare ciclabile e monodirezione nel senso opposto

Percorso promiscuo pedonale ciclabile e monodirezione nel senso opposto					
	Percorso ciclopedonale

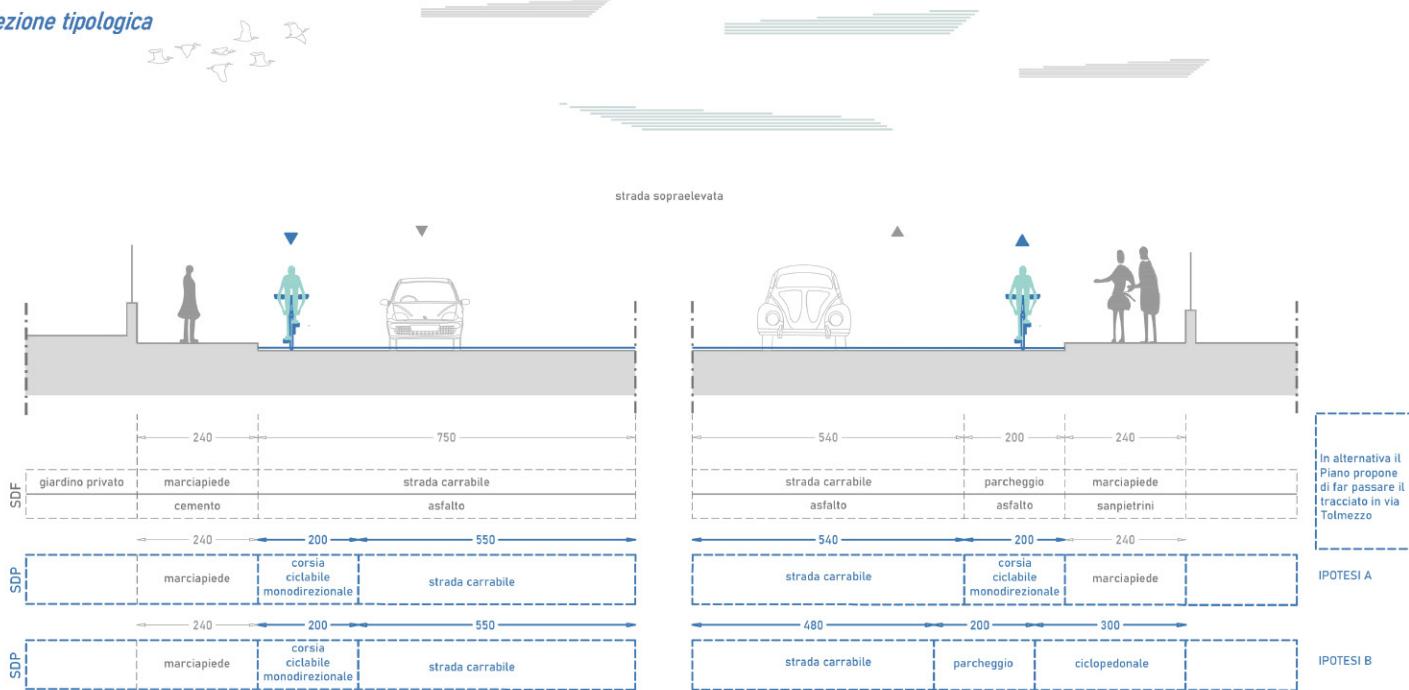
Sezione tipologica

Circolare - C_2_1

- **quartiere:** Chiavris-Paderno
- **lunghezza:** 239 m
- **contesto:** Zona residenziale
 - zona 30: No
 - sistemi di rallentamento veicolare: No
- **caratteristiche infrastrutturali strada**
 - verso: Doppio senso di marcia
 - fondo: Asfalto
- **densità di incidenti:** Bassa
- **confitti**
 - densità conflitti laterali (accessi): Bassa
 - conflitti trasversali (intersezioni): 3
 - parcheggi - tipologia: In linea
 - lato: Destra

- **tipologia:** Diverse soluzioni progettuali

NOTE: In alternativa il Piano propone di far passare il tracciato in via Tolmezzo (C_2_2/5bis)

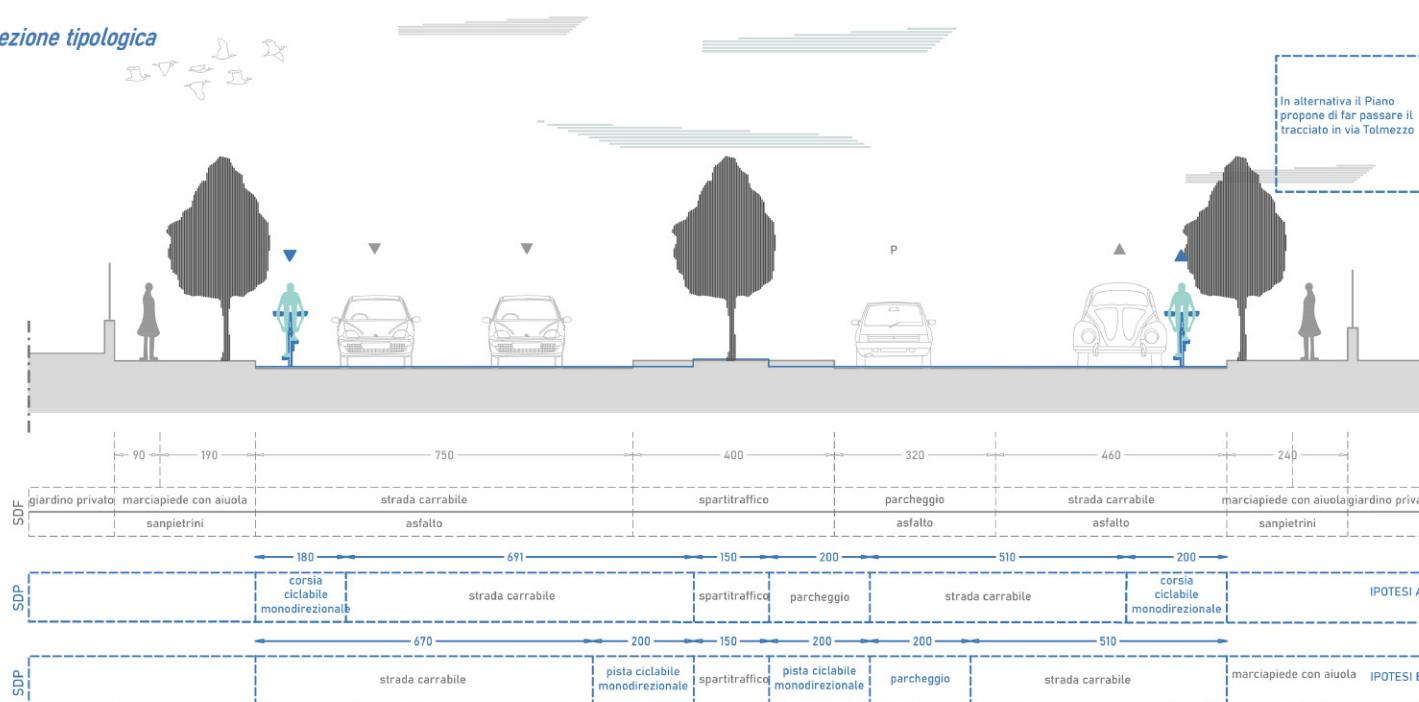
Sezione tipologica

Circolare - C_2_2

- quartiere:** Chiavris-Paderno
- lunghezza:** 392 m
- contesto:** Zona residenziale
 - zona 30: No
 - sistemi di rallentamento veicolare: No
- caratteristiche infrastrutturali strada**
 - verso: Doppio senso di marcia
 - fondo: Asfalto
- densità di incidenti:** Bassa
- conflicti**
 - densità conflitti laterali (accessi): Bassa
 - conflitti trasversali (intersezioni): 4
 - parcheggi - tipologia: In linea
 - lato: Sinistra

- tipologia:** Diverse soluzioni progettuali

NOTE: In alternativa il Piano propone di far passare il tracciato in via Tolmezzo (C_2_2/5bis)
