Piano della mobilità ciclistica del Comune di Udine

SDP_04B Schede di approfondimento mobilità ciclistica - Circolari

2.1. Circolare 1

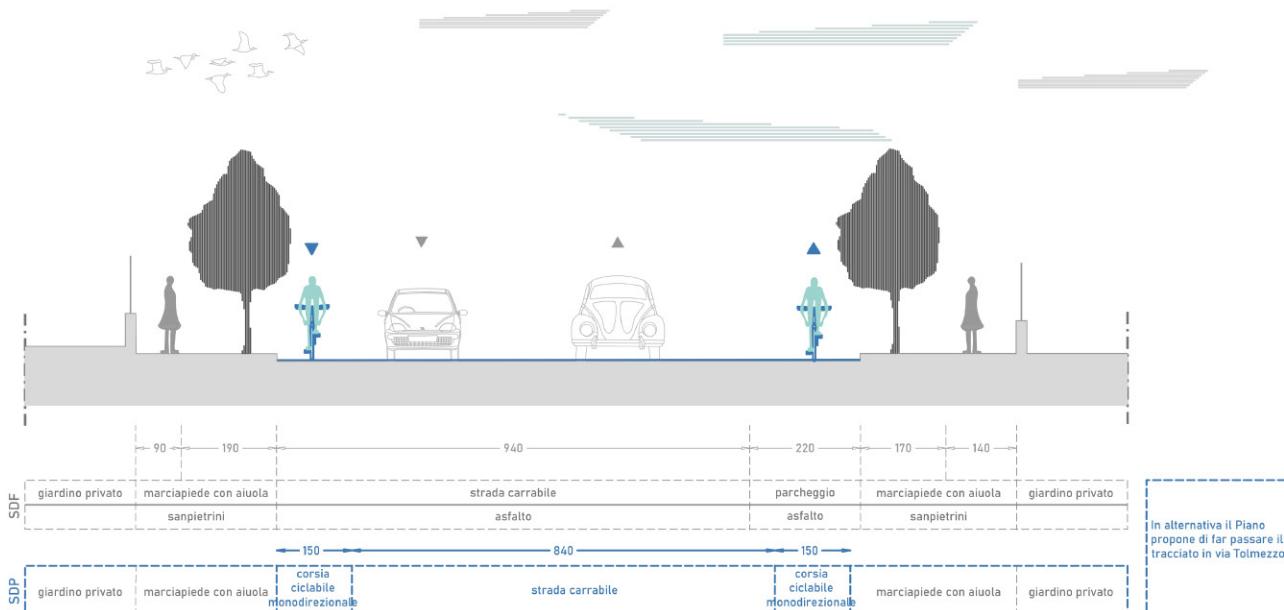
Sezione tipologica

Circolare - C_2_3

- **quartiere:** Chiavris-Paderno
- **lunghezza:** 138 m
- **contesto:** Zona residenziale
 - zona 30: No
 - sistemi di rallentamento veicolare: No
- **caratteristiche infrastrutturali strada**
 - verso: Doppio senso di marcia
 - fondo: Asfalto
- **densità di incidenti:** Bassa
- **confitti**
 - densità conflitti laterali (accessi): Bassa
 - conflitti trasversali (intersezioni): 3
 - parcheggi - tipologia: In linea
 - lato: Destra

- **tipologia:** Due corsie ciclabili monodirezionali

NOTE: In alternativa il Piano propone di far passare il tracciato in via Tolmezzo (C_2_2/5bis)

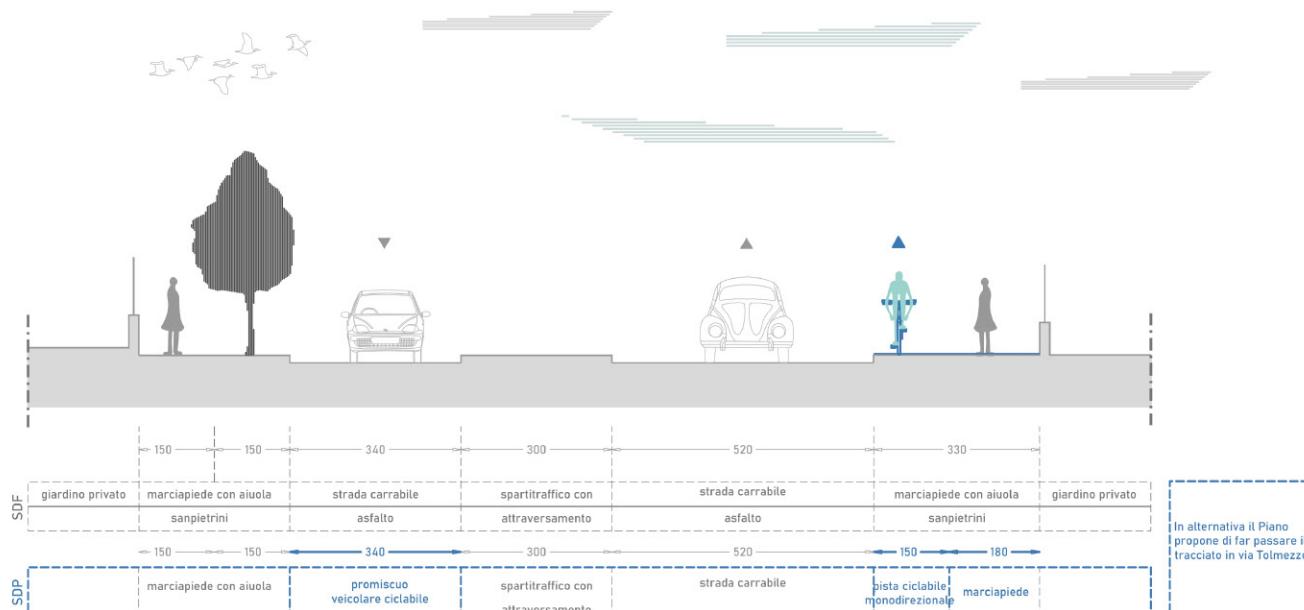
Sezione tipologica

Circolare - C_2_4

- **quartiere:** Chiavris-Paderno
- **lunghezza:** 47 m
- **contesto:** Zona residenziale
 - zona 30: No
 - sistemi di rallentamento veicolare: No
- **caratteristiche infrastrutturali strada**
 - verso: Doppio senso di marcia
 - fondo: Asfalto

- densità conflitti laterali (accessi): Media
- conflitti trasversali (intersezioni): 1

- **tipologia:** Pista ciclabile monodirezionale su marciapiede

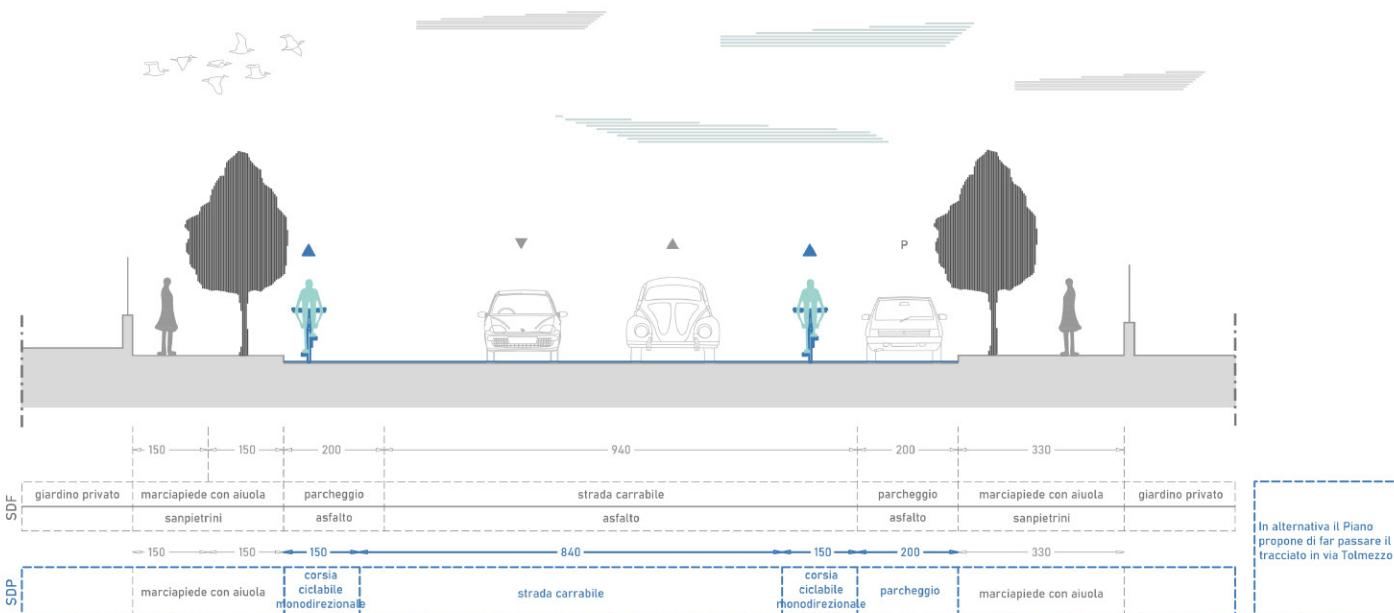
Sezione tipologica

Circolare - C_2_5

- **quartiere:** Chiavris-Paderno
- **lunghezza:** 191 m
- **contesto:** Zona residenziale
 - zona 30: No
 - sistemi di rallentamento veicolare: No
- **caratteristiche infrastrutturali strada**
 - verso: Doppio senso di marcia
 - fondo: Asfalto
- **densità di incidenti:** Bassa
- **confitti**
 - densità conflitti laterali (accessi): Media
 - conflitti trasversali (intersezioni): 3
 - parcheggi - tipologia: In linea
 - lato: Entrambi

- **tipologia:** Due corsie ciclabili monodirezionali
 - Come indicato dal documento "Biciplan - Linee Guida" della Regione FVG si raccomanda l'inserimento di fascia di rispetto di 50 cm tra la corsia e lo spazio parcheggio

NOTE: In alternativa il Piano propone di far passare il tracciato in via Tolmezzo (C_2_2/5bis)

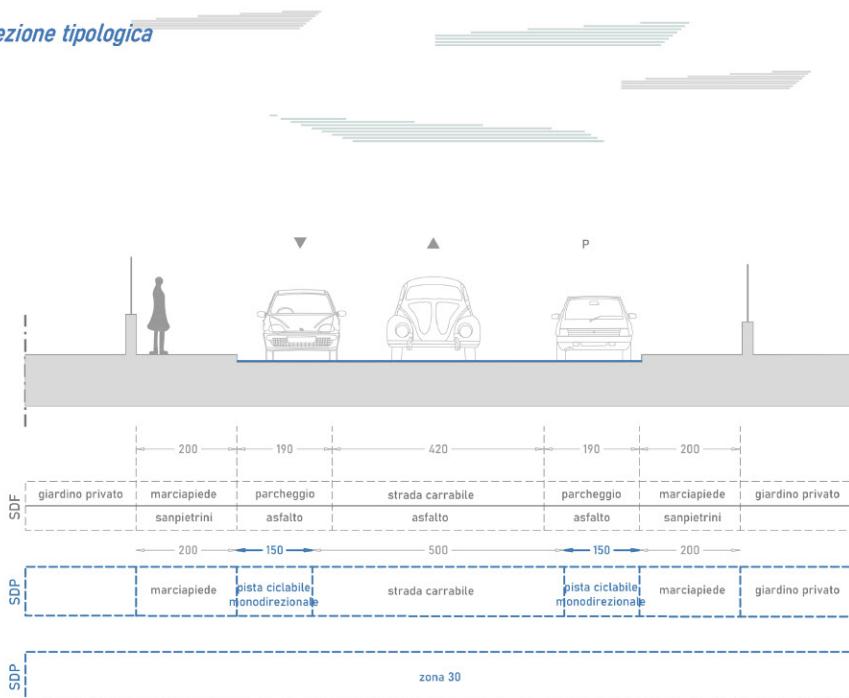
Sezione tipologica

Circolare - C_2_2bis

- **quartiere:** Chiavris-Paderno
- **lunghezza:** 530 m
- **contesto:** Zona residenziale
 - zona 30: No
 - sistemi di rallentamento veicolare: No
- **caratteristiche infrastrutturali strada**
 - verso: Doppio senso di marcia
 - fondo: Asfalto
- **densità di incidenti:** Bassa
- **conflicti**
 - densità conflitti laterali (accessi): Media
 - conflitti trasversali (intersezioni): 4
 - parcheggi - tipologia: In linea
 - lato: Entrambi

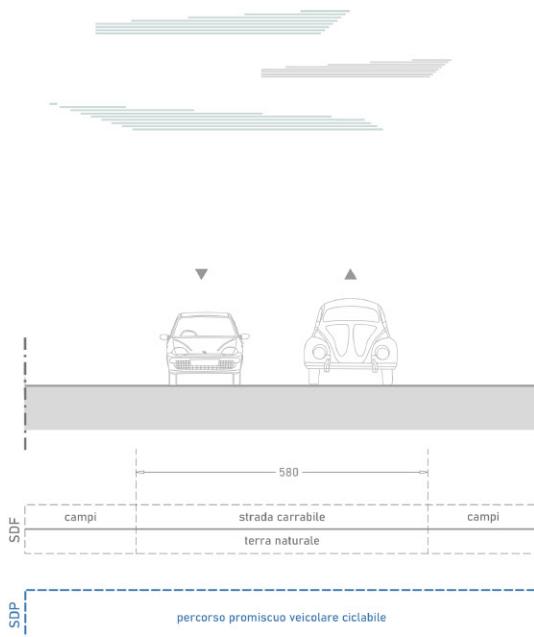
Sezione tipologica

- **caratteristiche infrastrutturali nuovo intervento**
 - tipologia: Percorso ciclopedonale

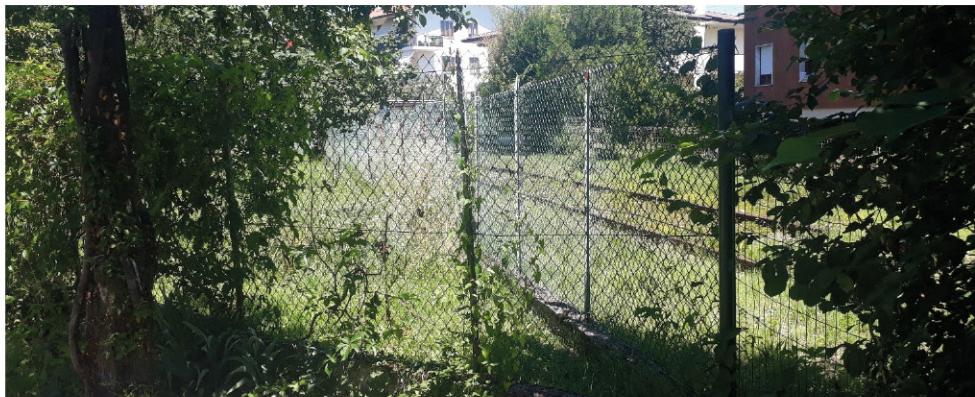
Foto dello stato di fatto

- **quartiere:** Udine est-Di Giusto
- **lunghezza:** 331 m
- **contesto:** Zona campestre
 - zona 30: //
 - sistemi di rallentamento veicolare: //
- **caratteristiche infrastrutturali strada**
 - verso: Doppio senso di marcia
 - fondo: Terra naturale / stabilizzato
- **densità di incidenti:** Nulla
- **conflicti**
 - densità conflitti laterali (accessi): Nulla
 - conflitti trasversali (intersezioni): 0

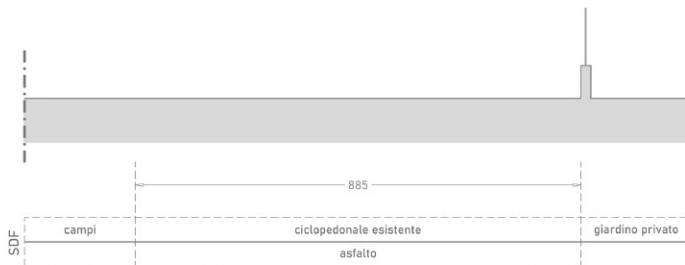
Sezione tipologica

- **caratteristiche infrastrutturali nuovo intervento**
 - tipologia: Percorso ciclopedonale

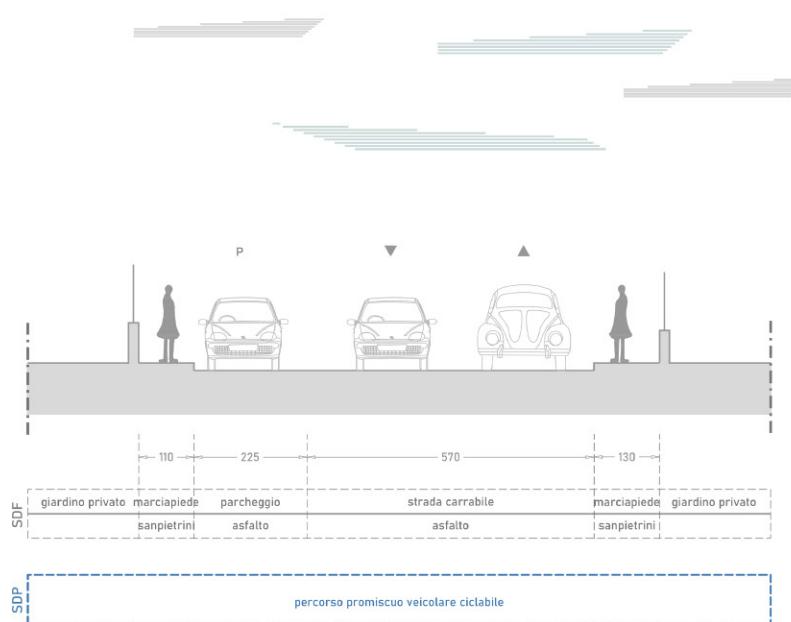
Sezione tipologica

- **interventi di manutenzione segnaletica**
 - segnaletica verticale: Sì
 - segnaletica orizzontale: Sì
- **intervento di manutenzione sul fondo:** No

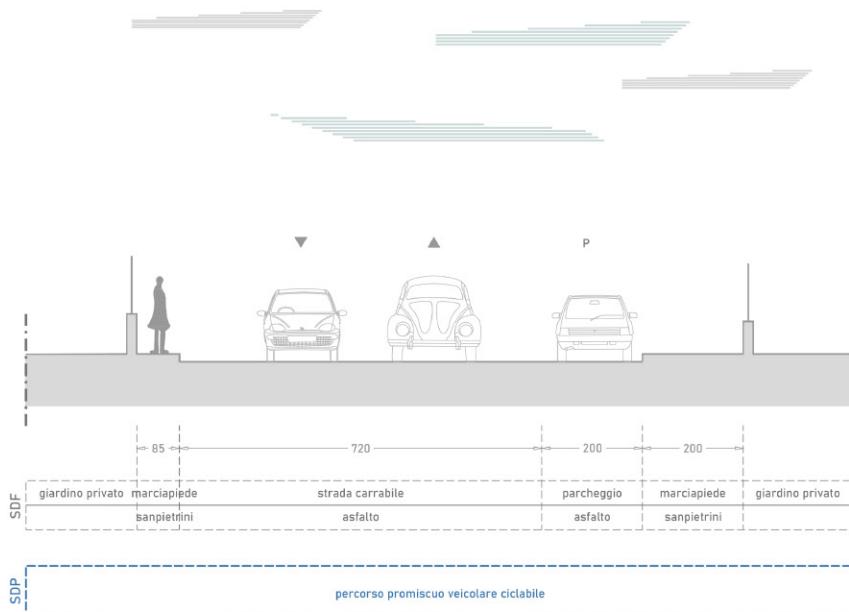
Sezione tipologica

- **caratteristiche infrastrutturali nuovo intervento**
 - tipologia: Percorso promiscuo veicolare ciclabile
- in fase di progettazione sarà da valutare l'inserimento di interventi di moderazione. Si veda paragrafo 9.5.2 della "Relazione generale".

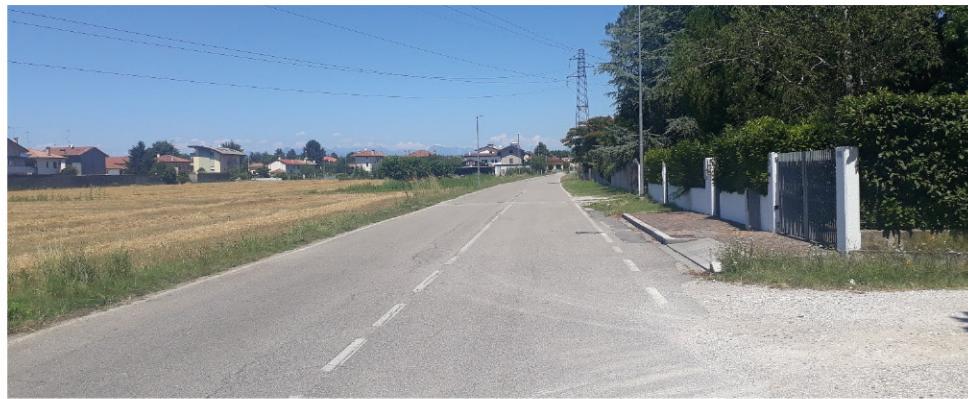
Foto dello stato di fatto

- quartiere:** Laipacco-S.Gottardo
- lunghezza:** 314 m
- contesto:** Zona residenziale
 - zona 30: No
 - sistemi di rallentamento veicolare: No
- caratteristiche infrastrutturali strada**
 - verso: Doppio senso di marcia
 - fondo: Asfalto

- densità conflitti laterali (accessi): Alta
- conflitti trasversali (intersezioni): 5

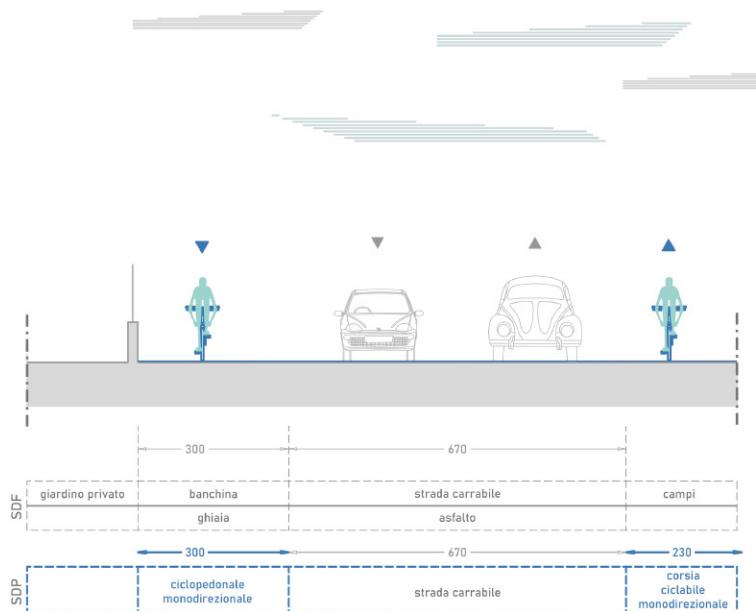
Sezione tipologica

- tipologia:** Due corsie ciclabili monodirezionali

NOTE: Per la realizzazione delle corsie ciclabili è necessario rimodulare la piattaforma stradale.

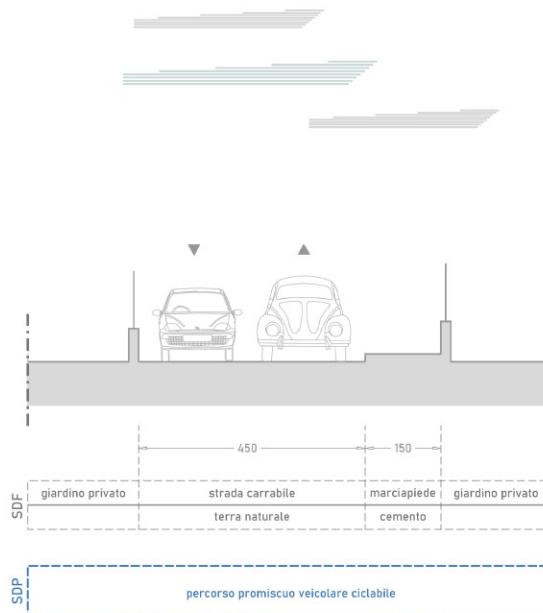
Sezione tipologica

NOTE: La strada viene declassata a F-bis.

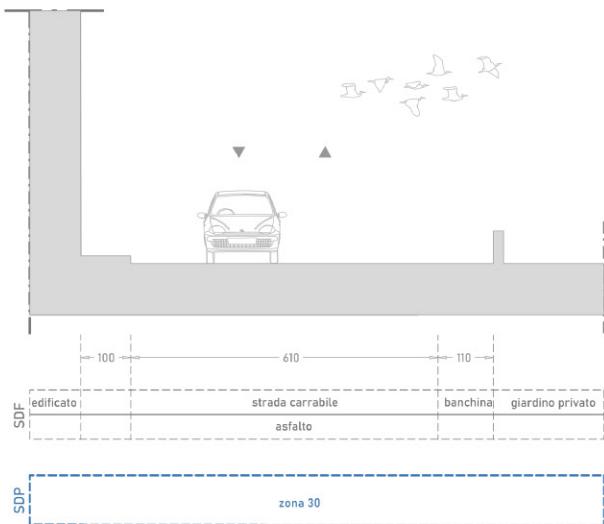
Sezione tipologica

- **caratteristiche infrastrutturali nuovo intervento**
 - tipologia: Percorso promiscuo veicolare ciclabile
- **NOTE:** In fase di progettazione sarà da valutare l'inserimento di interventi di moderazione. Si veda paragrafo 9.5.2 della "Relazione generale".

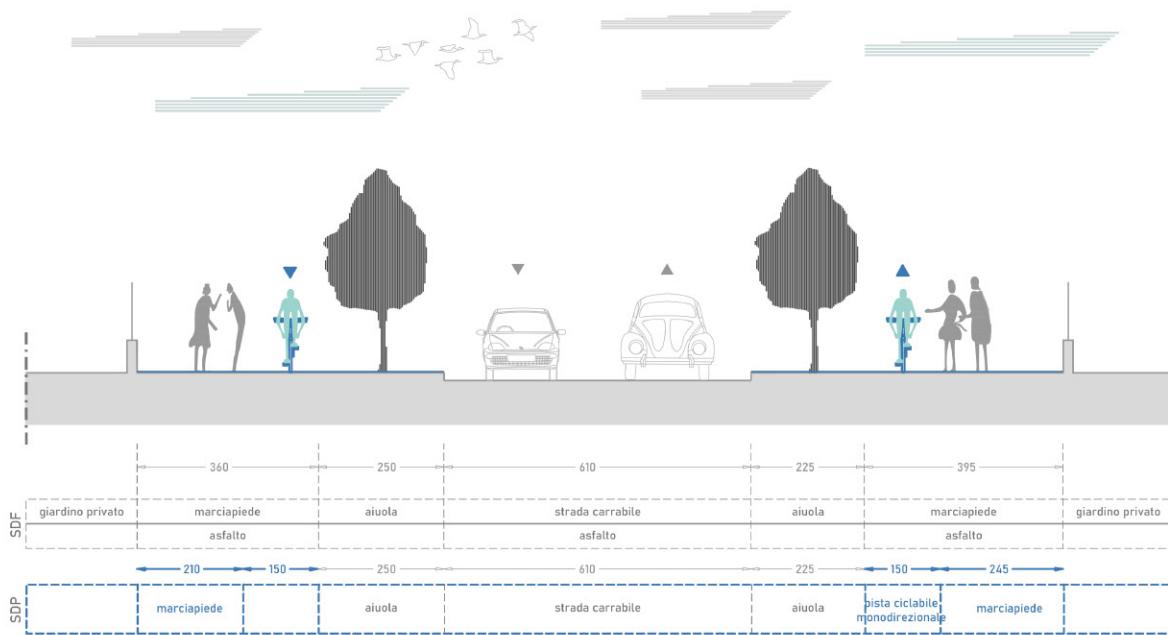
Sezione tipologica

- **caratteristiche infrastrutturali nuovo intervento**
 - **tipologia:** Due piste ciclabili monodirezionali (separazione fisica)

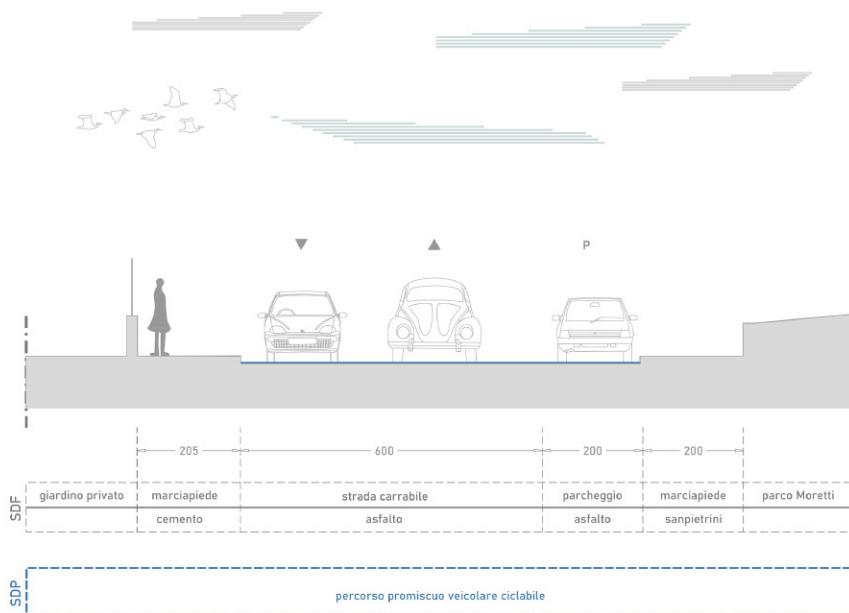
Sezione tipologica

- **caratteristiche infrastrutturali nuovo intervento**
 - tipologia: Percorso promiscuo veicolare ciclabile
- in fase di progettazione sarà da valutare l'inserimento di interventi di moderazione. Si veda paragrafo 9.5.2 della "Relazione generale".

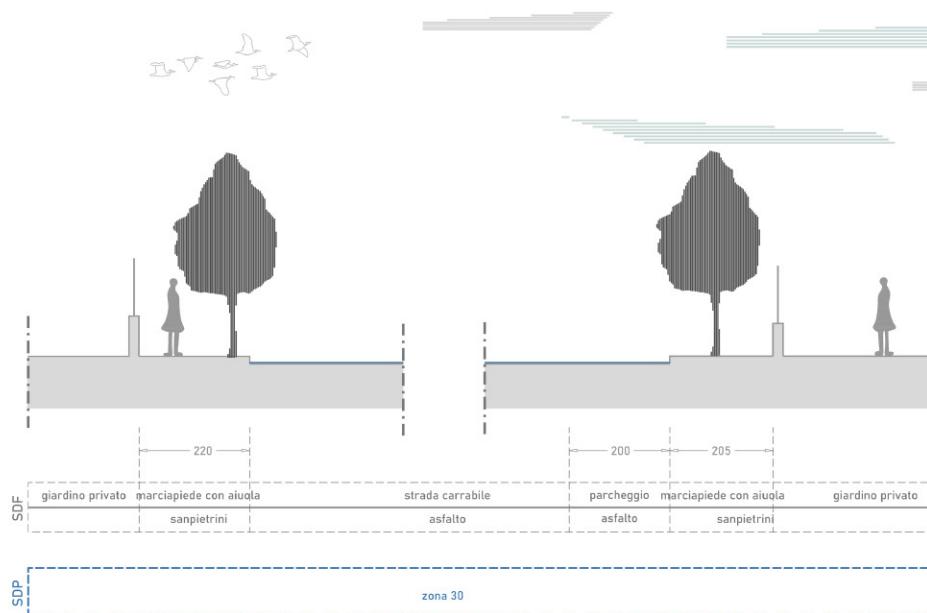
Sezione tipologica

caratteristiche infrastrutturali nuovo intervento

- tipologia: Zona 30

NOTE: Limite di velocità di 30 km/h

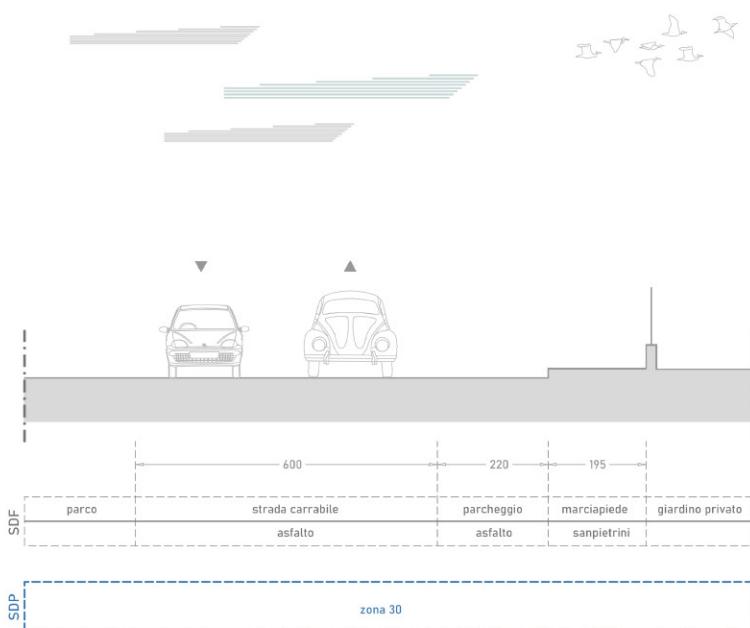
Sezione tipologica

- **caratteristiche infrastrutturali nuovo intervento**
 - tipologia: Zona 30

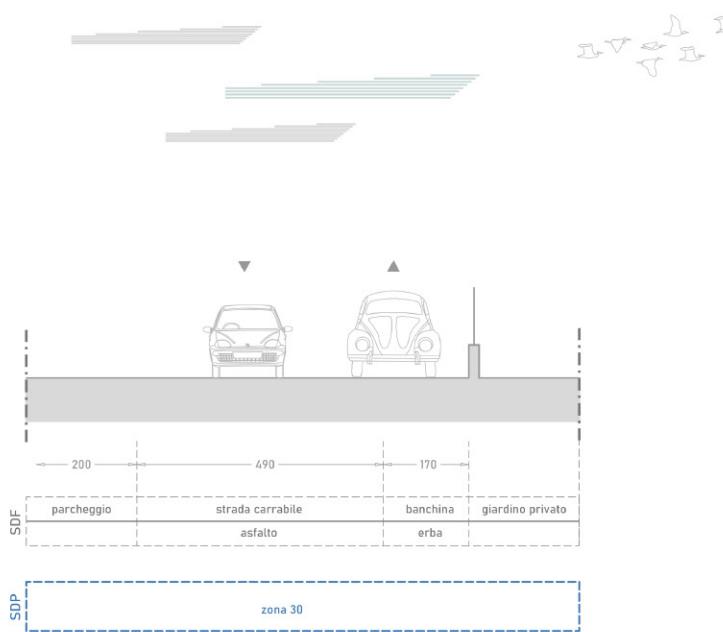
Sezione tipologica

- **caratteristiche infrastrutturali nuovo intervento**
 - tipologia: Zona 30

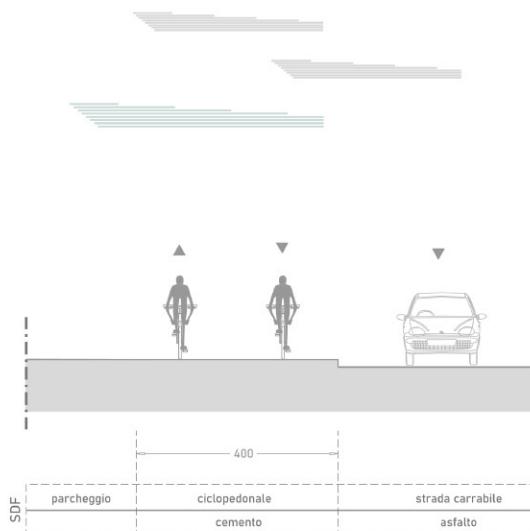
Sezione tipologica

- **interventi di manutenzione segnaletica**
 - segnaletica verticale: No
 - segnaletica orizzontale: Sì
- **intervento di manutenzione sul fondo:** No

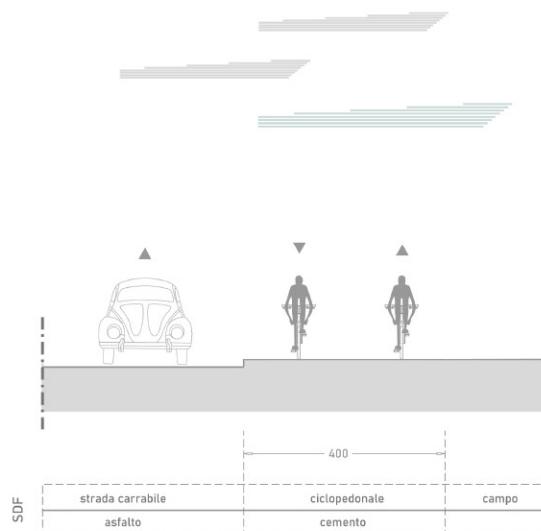
Sezione tipologica

- **interventi di manutenzione segnaletica**
 - segnaletica verticale: No
 - segnaletica orizzontale: Sì
- **intervento di manutenzione sul fondo:** No

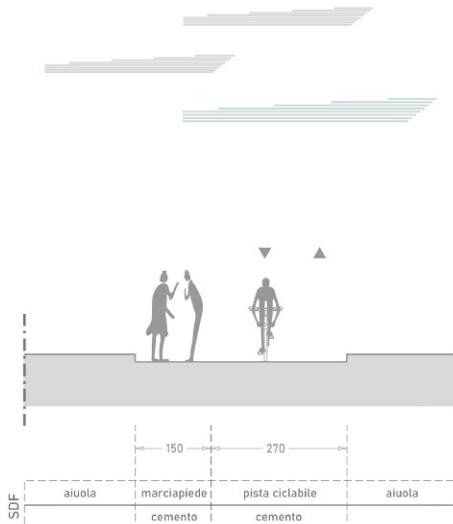
Sezione tipologica

- **interventi di manutenzione segnaletica**
 - segnaletica verticale: No
 - segnaletica orizzontale: No
- **intervento di manutenzione sul fondo:** No

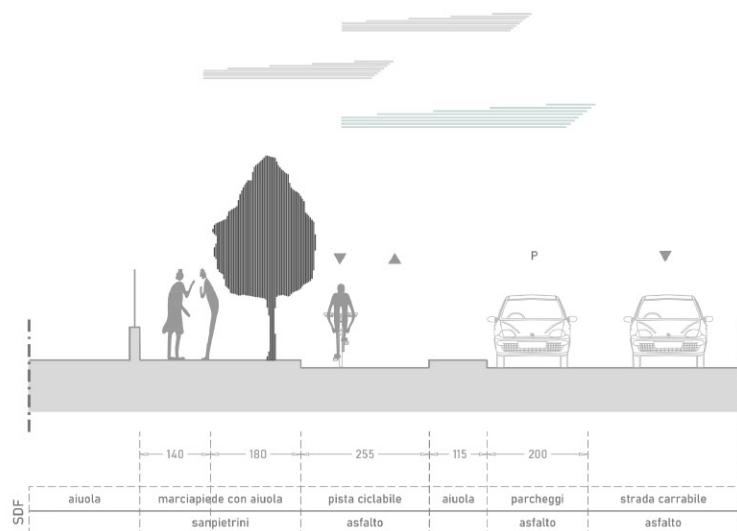
Sezione tipologica

- **interventi di manutenzione segnaletica**
 - segnaletica verticale: No
 - segnaletica orizzontale: Sì
- **intervento di manutenzione sul fondo:** Sì

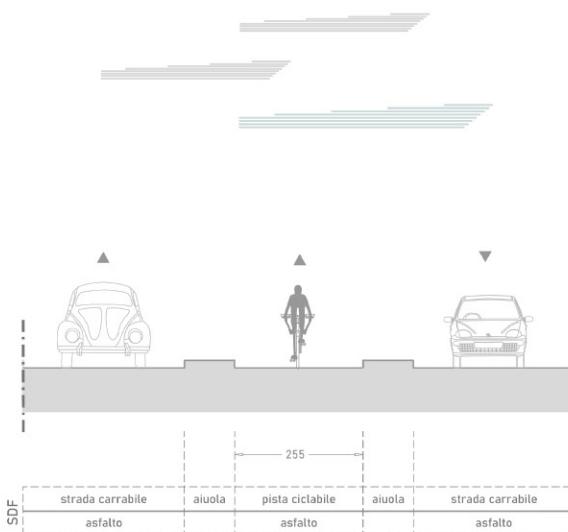
Sezione tipologica

- **interventi di manutenzione segnaletica**
 - segnaletica verticale: No
 - segnaletica orizzontale: Sì
- **intervento di manutenzione sul fondo:** No

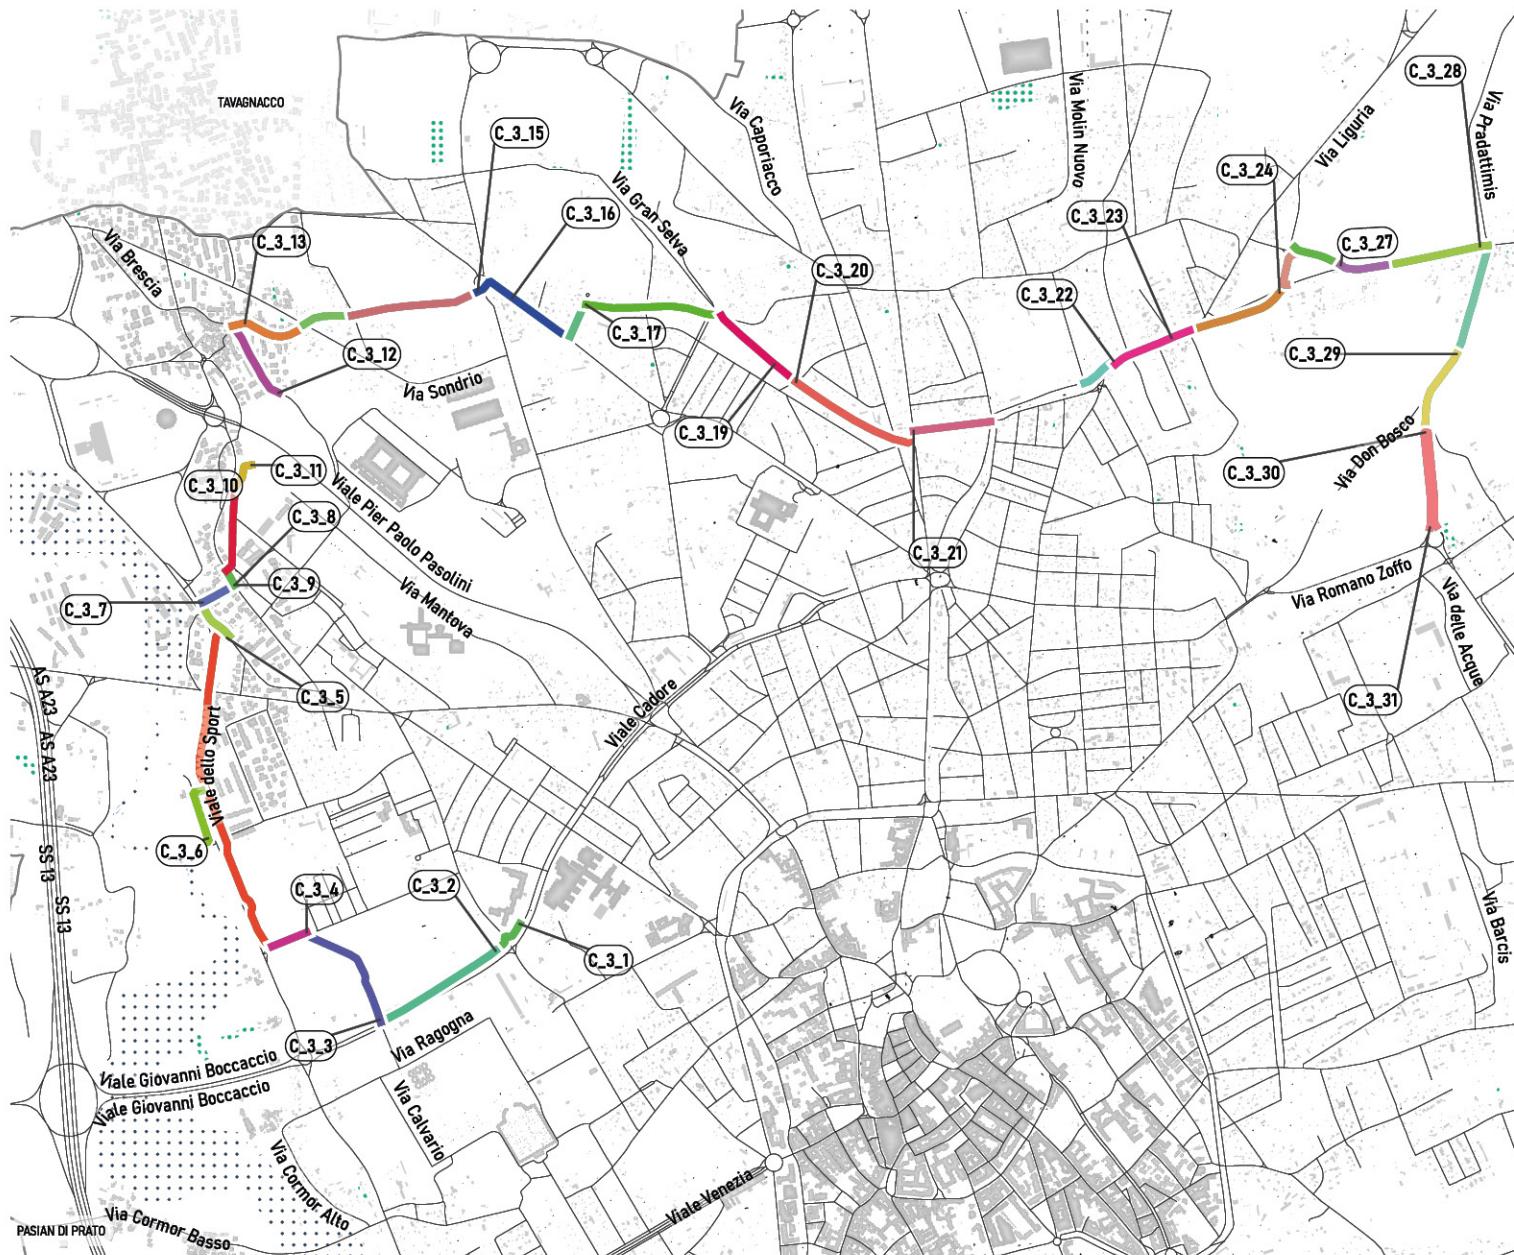
Suddivisione in tratte

- **N° tratte:** 31
 - **Lunghezza:** 9118 m
 - **Rete ciclabile realizzata:** 3238 m
 - **Rete ciclabile da realizzare:** 5943 m
 - **RECIR:** //
 - **Densità media incidenti:** Bassa
 - **Densità media flussi di traffico:** Medio alta
 - **Quartieri interessati:**
 - Chiavris / Paderno
 - Godia / Beivars
 - Cormor / S. Domenico / Villaggio del Sole
 - Rizzi / San Rocco

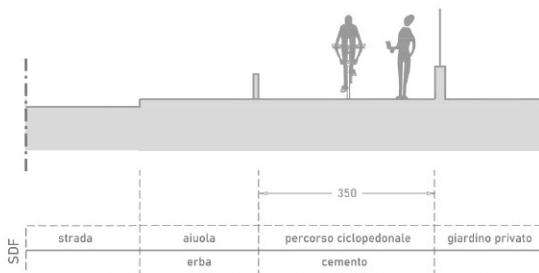
Sezione tipologica

Circolare - C_3_1

Caratteristiche asse ciclabile o ciclopedonale esistente

- **quartiere:** Cormor-S.Domenico-Villaggio del Sole-Rizzi-S.Rocco
- **lunghezza:** 134 m
- **contesto:** Zona residenziale
 - zona 30: No
 - sistemi di rallentamento veicolare: No
- **caratteristiche infrastrutturali ciclabile esistente**
 - tipologia: Percorso ciclopedonale su marciapiede
 - verso: Bidirezionale
 - fondo: Cemento
 - elementi di separazione: Si - aiuola
- **densità di incidenti:** Nulla
- **confitti**
 - ostacoli puntuali: No
 - densità conflitti laterali (accessi): Nulla
 - conflitti trasversali (intersezioni): 1
- **presenza segnaletica informativa:** No
- **stato di conservazione del fondo:** Buono

- **interventi di manutenzione segnaletica**
 - segnaletica verticale: No
 - segnaletica orizzontale: No
- **intervento di manutenzione sul fondo:** No

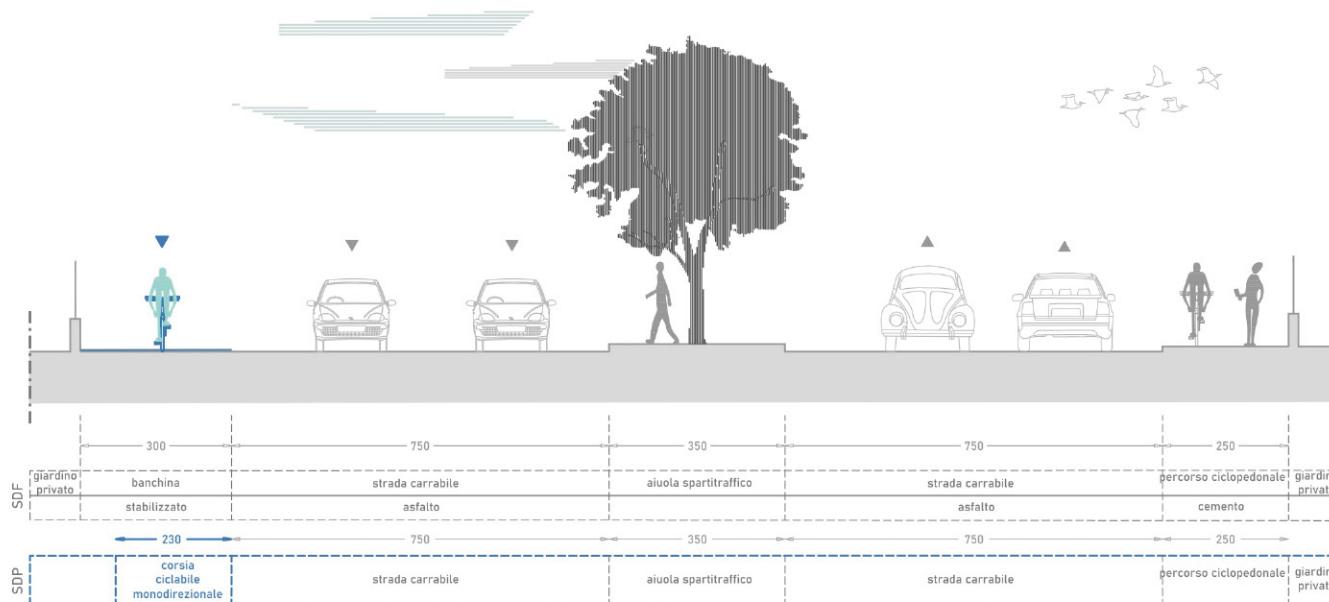
Sezione tipologica

Circolare - C_3_2

Caratteristiche asse ciclabile o ciclopedonale esistente

- **quartiere:** Cormor-S.Domenico-Villaggio del Sole-Rizzi-S.Rocco
- **lunghezza:** 449 m
- **contesto:**
 - zona 30: No
 - sistemi di rallentamento veicolare: No
- **caratteristiche infrastrutturali ciclabile esistente**
 - tipologia: Percorso ciclopedenale su marciapiede
 - verso: Bidirezionale
 - fondo: Cemento
 - elementi di separazione: No
- **densità di incidenti:** Bassa
- **confitti**
 - ostacoli puntuali: No
 - densità conflitti laterali (accessi): Bassa
 - conflitti trasversali (intersezioni): 0
- **presenza segnaletica informativa:** No
- **stato di conservazione del fondo:** Buono

- **interventi di manutenzione segnaletica**
 - segnaletica verticale: Si
 - segnaletica orizzontale: Si
- **intervento di manutenzione sul fondo:** No

NOTE: Non e' presente la segnaletica verticale di fine percorso ciclopedenale

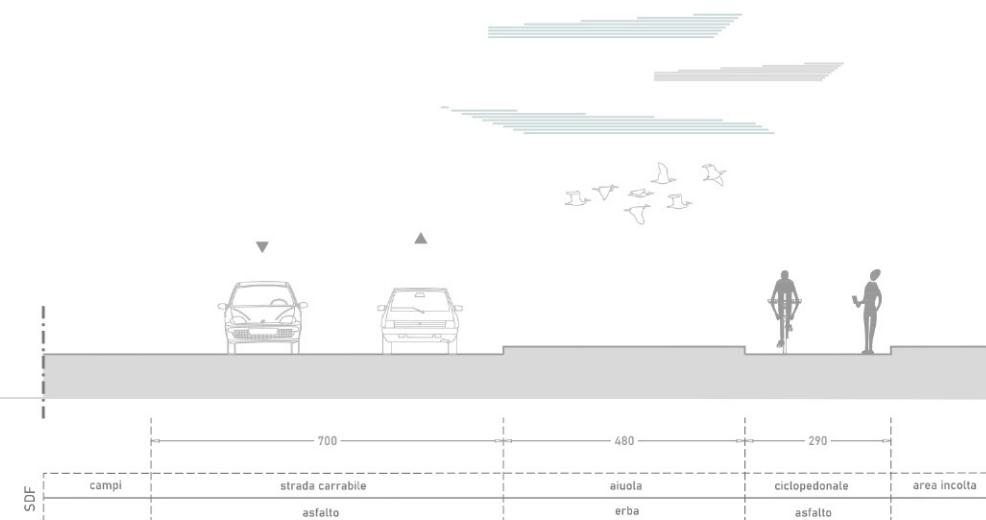
Sezione tipologica

Circolare - C_3_4

Caratteristiche asse ciclabile o ciclopedonale esistente

- **quartiere:** Cormor-S.Domenico-Villaggio del Sole-Rizzi-S.Rocco
- **lunghezza:** 123 m
- **contesto:** Zona residenziale
 - zona 30: No
 - sistemi di rallentamento veicolare: No
- **caratteristiche infrastrutturali ciclabile esistente**
 - tipologia: Percorso ciclopedenale
 - verso: Bidirezionale
 - fondo: Asfalto
 - elementi di separazione: Si - aiuola
- **densità di incidenti:** Nulla
- **confitti**
 - ostacoli puntuali: No
 - densità conflitti laterali (accessi): Nulla
 - conflitti trasversali (intersezioni): 1
- **presenza segnaletica informativa:** No
- **stato di conservazione del fondo:** Buono

- **interventi di manutenzione segnaletica**
 - segnaletica verticale: No
 - segnaletica orizzontale: No
- **intervento di manutenzione sul fondo:** No

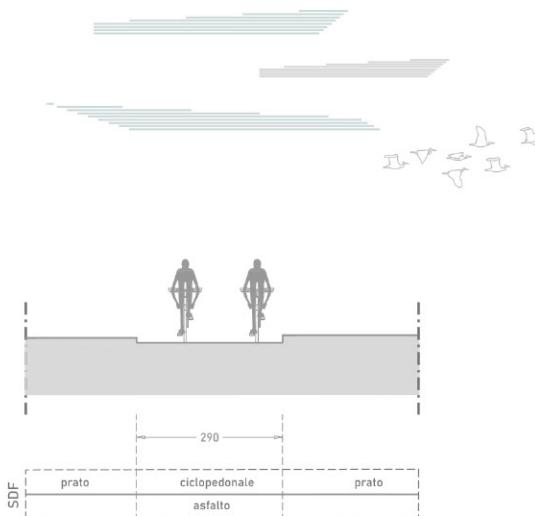
Sezione tipologica

Circolare - C_3_5

Caratteristiche asse ciclabile o ciclopedonale esistente

- **quartiere:** Cormor-S.Domenico-Villaggio del Sole-Rizzi-S.Rocco
- **lunghezza:** 1142 m
- **contesto:** Zona campestre
 - zona 30: No
 - sistemi di rallentamento veicolare: No
- **caratteristiche infrastrutturali ciclabile esistente**
 - tipologia: Percorso ciclopedonale
 - verso: Bidirezionale
 - fondo: Asfalto
 - elementi di separazione: Si - aiuola
- **densità di incidenti:** Nulla
- **confitti**
 - ostacoli puntuali: No
 - densità conflitti laterali (accessi): Nulla
 - conflitti trasversali (intersezioni): 3
- **presenza segnaletica informativa:** No
- **stato di conservazione del fondo:** Buono

- **interventi di manutenzione segnaletica**
 - segnaletica verticale: Si
 - segnaletica orizzontale: Si
- **intervento di manutenzione sul fondo:** No

NOTE: La ciclopedonale nella parte centrale non e' dotata di segnaletica verticale "percorso ciclopedonale"

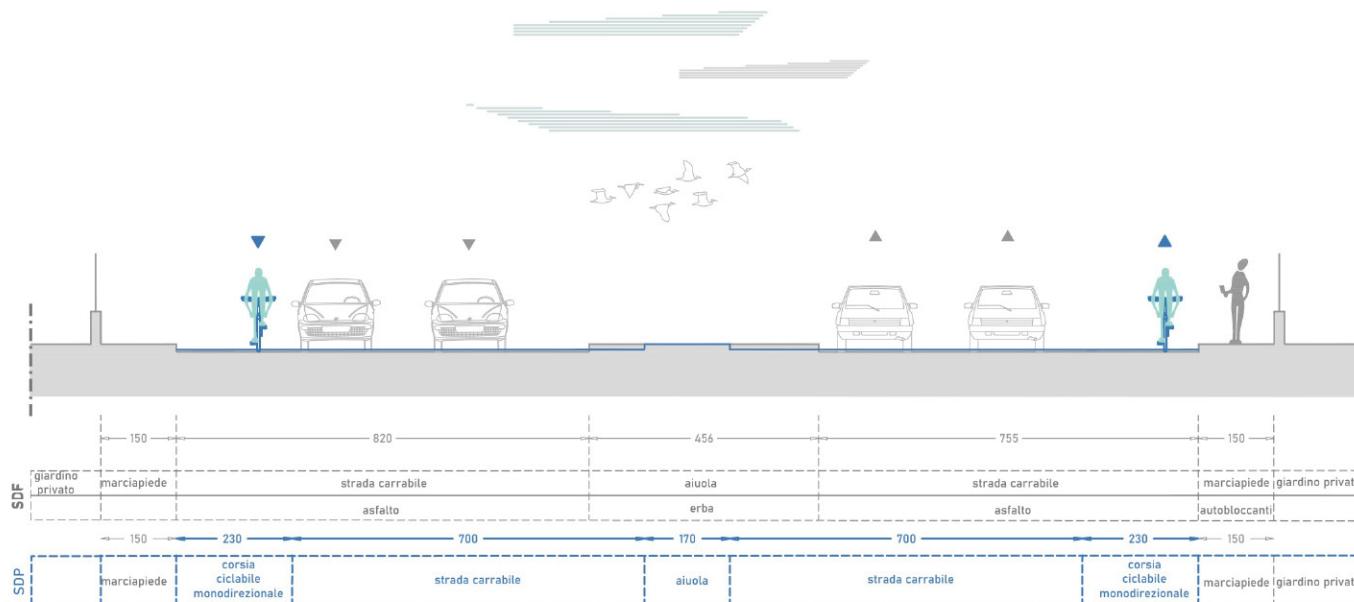
Sezione tipologica

Circolare - C_3_7

Caratteristiche asse viario

- **quartiere:** Cormor-S.Domenico-Villaggio del Sole-Rizzi-S.Rocco
- **lunghezza:** 147 m
- **contesto:** Zona residenziale
 - zona 30: No
 - sistemi di rallentamento veicolare: No
- **caratteristiche infrastrutturali strada**
 - verso: Doppio senso di marcia
 - fondo: Asfalto
- **densità di incidenti:** Bassa
- **confitti**
 - densità conflitti laterali (accessi): Bassa
 - conflitti trasversali (intersezioni): 2

- **tipologia:** Due corsie ciclabili monodirezionali

NOTE: La realizzazione della corsia ciclabile comporta la riduzione dell'aiuola centrale.

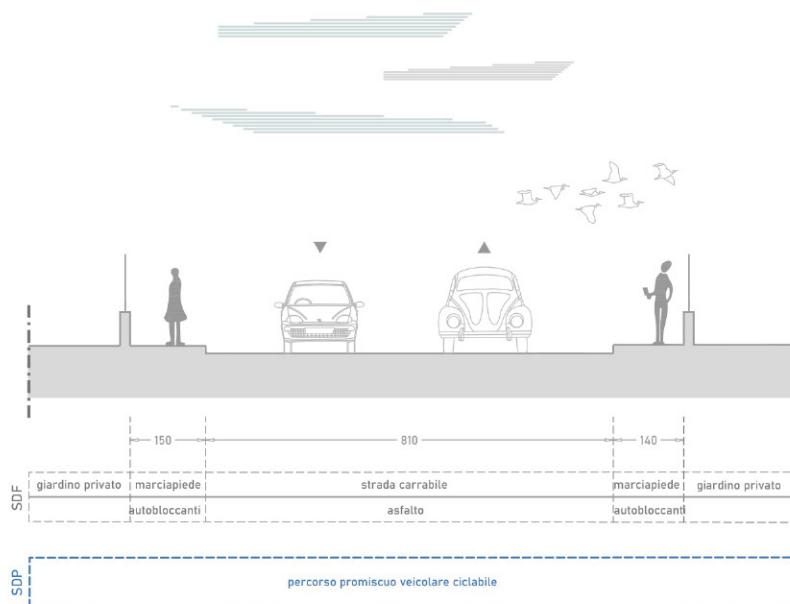
Sezione tipologica

Circolare - C_3_8

Caratteristiche asse viario

- **quartiere:** Cormor-S.Domenico-Villaggio del Sole-Rizzi-S.Rocco
- **lunghezza:** 122 m
- **contesto:** Zona residenziale
 - zona 30: No
 - sistemi di rallentamento veicolare: No
- **caratteristiche infrastrutturali strada**
 - verso: Doppio senso di marcia
 - fondo: Asfalto
- **densità di incidenti:** Bassa
- **confitti**
 - densità conflitti laterali (accessi): Alta
 - conflitti trasversali (intersezioni): 1

- **caratteristiche infrastrutturali nuovo intervento**
 - **tipologia:** Percorso promiscuo veicolare ciclabile

NOTE: Si consiglia l'inserimento di sistemi di rallentamento.

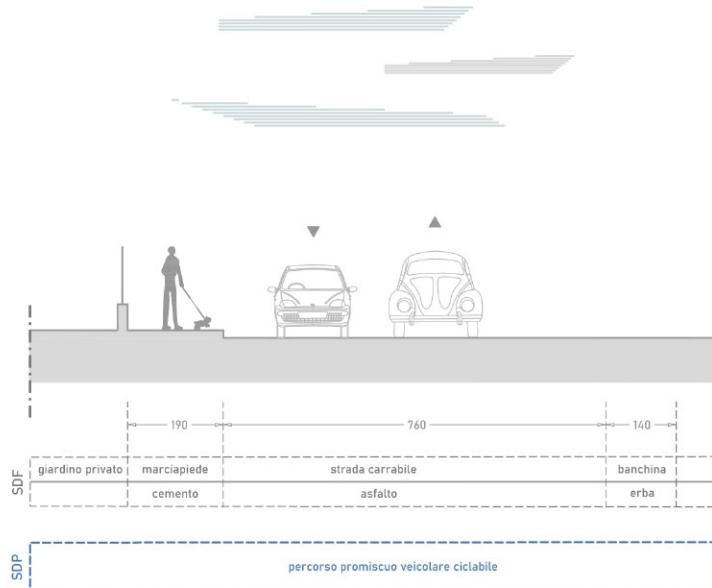
Sezione tipologica

Circolare - C_3_9

Caratteristiche asse viario

- **quartiere:** Cormor-S.Domenico-Villaggio del Sole-Rizzi-S.Rocco
- **lunghezza:** 55 m
- **contesto:** Zona residenziale
 - zona 30: No
 - sistemi di rallentamento veicolare: No
- **caratteristiche infrastrutturali strada**
 - verso: Doppio senso di marcia
 - fondo: Asfalto
- **densità di incidenti:** Media
- **confitti**
 - densità conflitti laterali (accessi): Nulla
 - conflitti trasversali (intersezioni): 1

- **tipologia:** Percorso promiscuo veicolare ciclabile

in fase di progettazione sarà da valutare l'inserimento di interventi di moderazione.

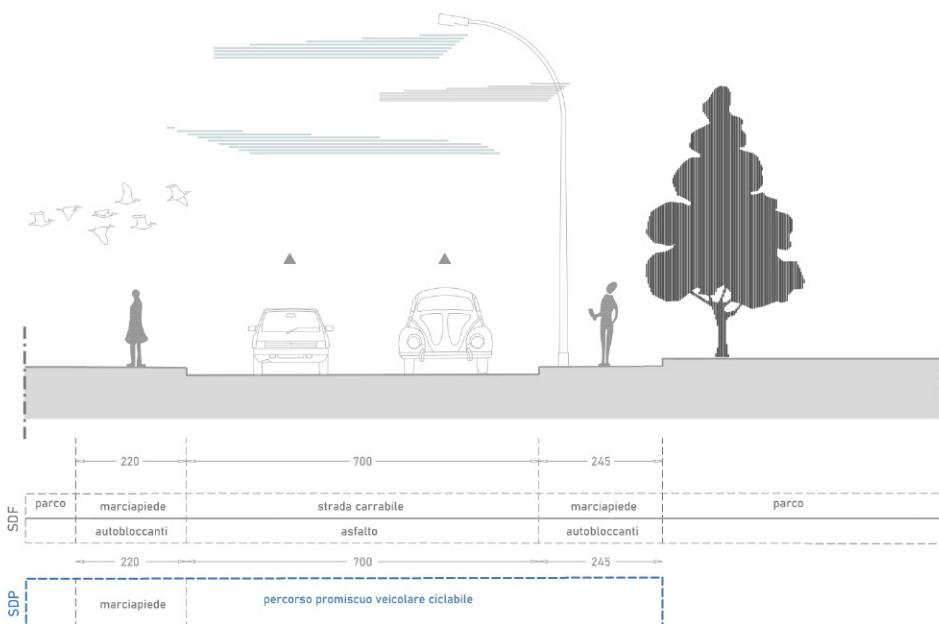
Sezione tipologica

Circolare - C_3_10

Caratteristiche asse viario

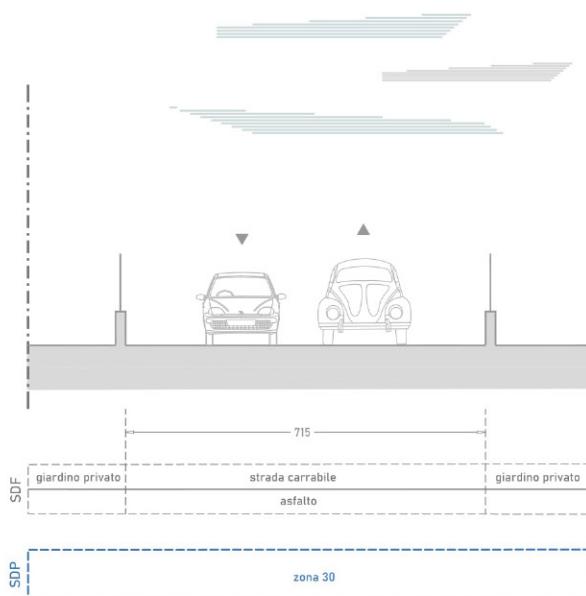
Sezione tipologica

Circolare - C_3_12

Caratteristiche asse viario

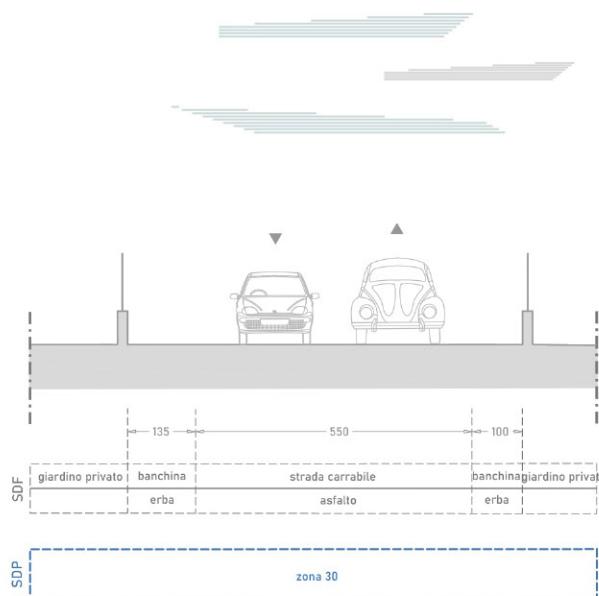
Sezione tipologica

Circolare - C_3_13

Caratteristiche asse viario

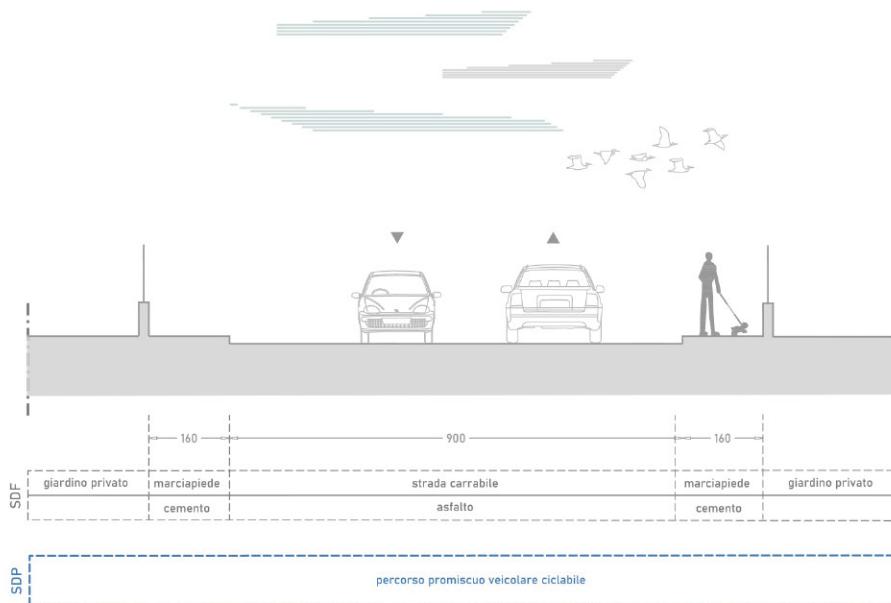
Sezione tipologica

- **caratteristiche infrastrutturali nuovo intervento**
 - tipologia: Percorso ciclopedonale

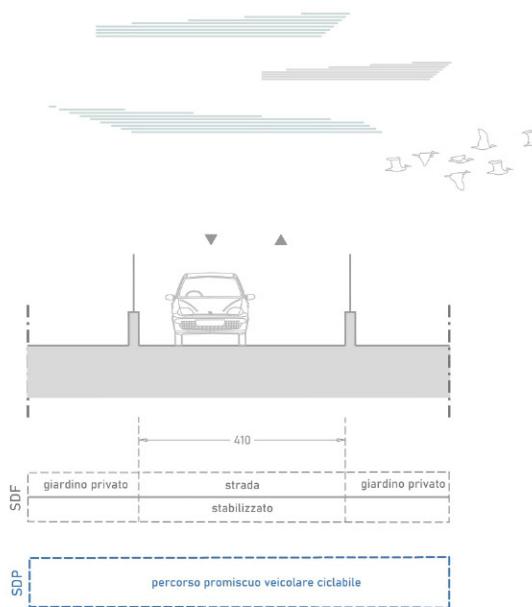
Sezione tipologica

- **caratteristiche infrastrutturali nuovo intervento**
 - tipologia: Percorso promiscuo veicolare ciclabile

NOTE: Si consiglia l'inserimento di sistemi di rallentamento.

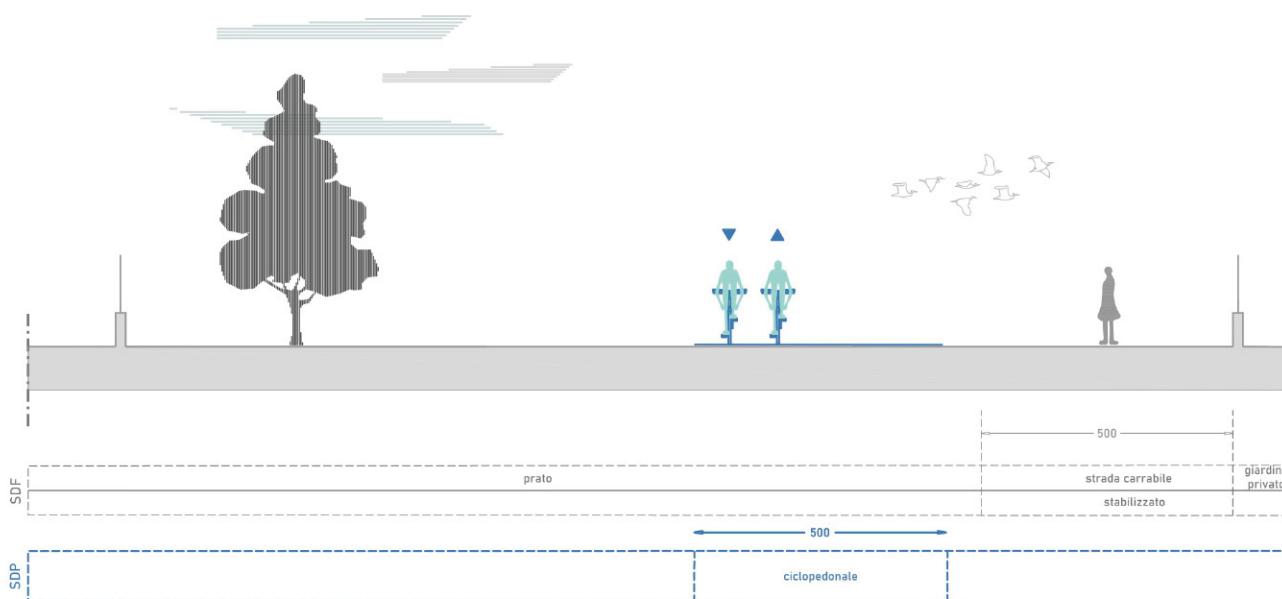
Sezione tipologica

- **tipologia:** Pista ciclopedinale extraurbana (parchi)

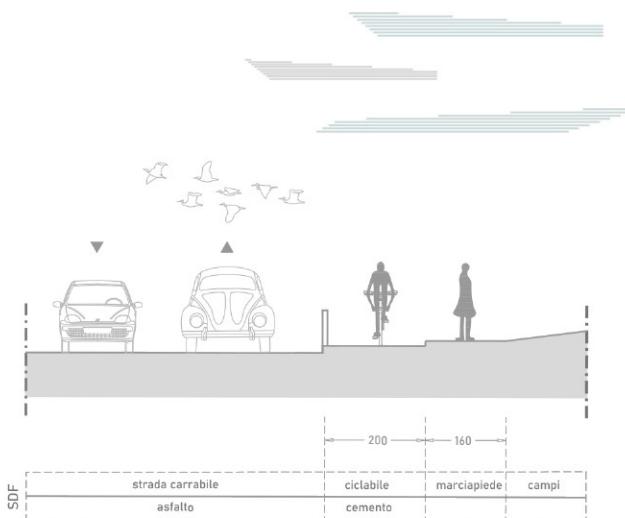
Sezione tipologica

tipologia: Percorso ciclopeditale su marciapiede
