Piano della mobilità ciclistica del Comune di Udine

SDP_04B Schede di approfondimento mobilità ciclistica - Circolari

2.1. Circolare 1

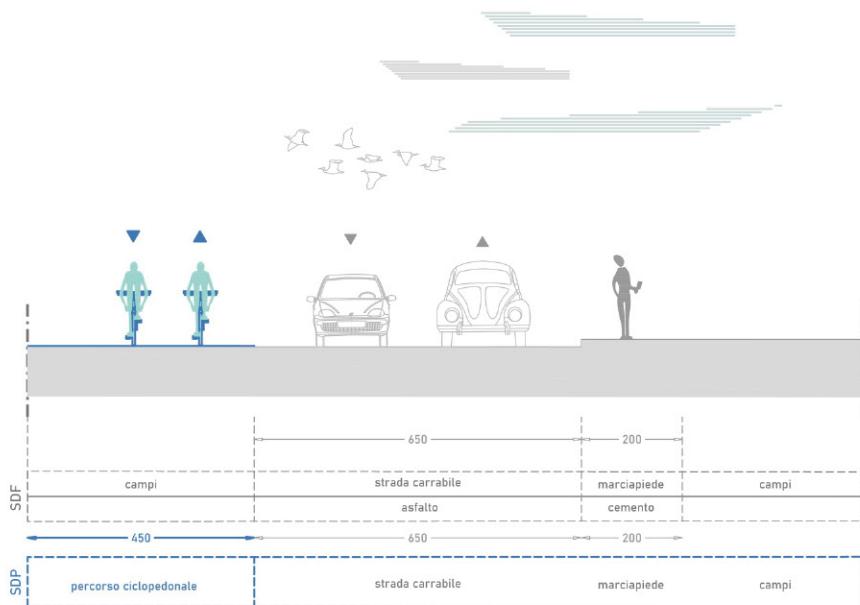
Sezione tipologica

- **caratteristiche infrastrutturali nuovo intervento**
 - tipologia: Percorso ciclopedonale

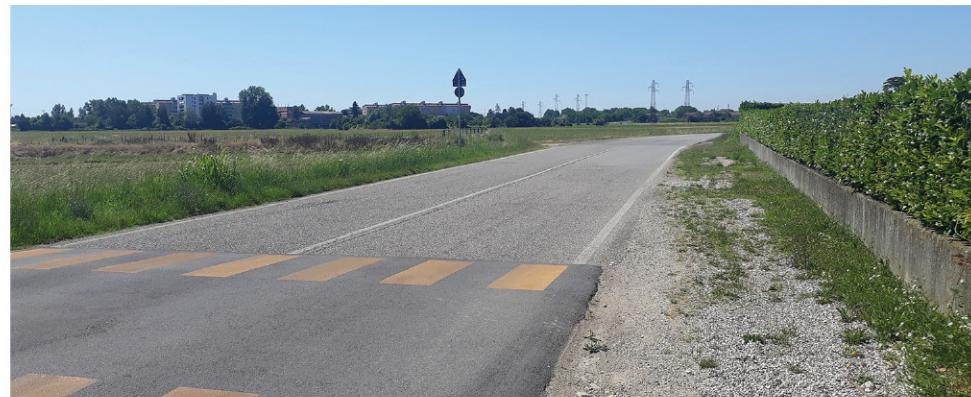
Foto dello stato di fatto

- **quartiere:** Godia-Beivars
- **lunghezza:** 376 m
- **contesto:** Zona residenziale
 - zona 30: No
 - sistemi di rallentamento veicolare: Sì
- **caratteristiche infrastrutturali strada**
 - verso: Doppio senso di marcia
 - fondo: Asfalto
- **densità di incidenti:** Bassa
- **confitti**
 - densità conflitti laterali (accessi): Media
 - conflitti trasversali (intersezioni): 0

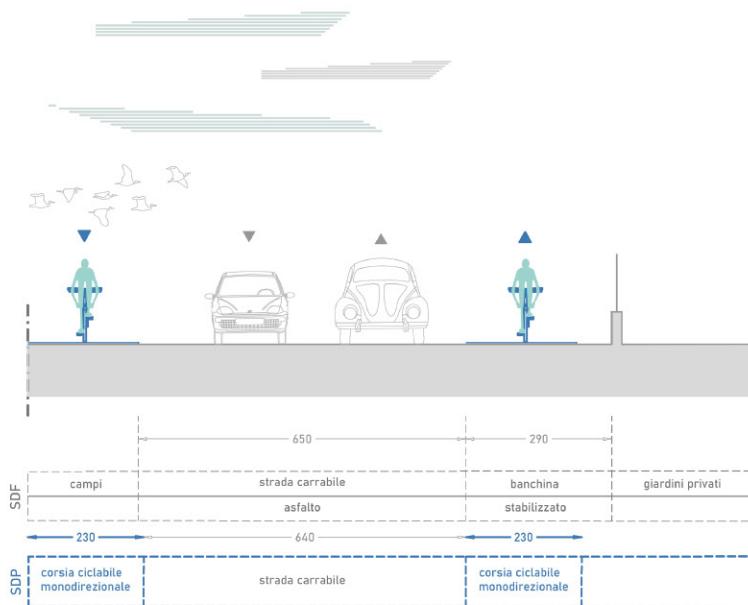
Sezione tipologica

- **tipologia:** Due corsie ciclabili monodirezionali

NOTE: Presenza di un dosso in prossimità del civ. 42. Per la realizzazione della corsia ciclabile è necessario espropriare una fascia di terreno.

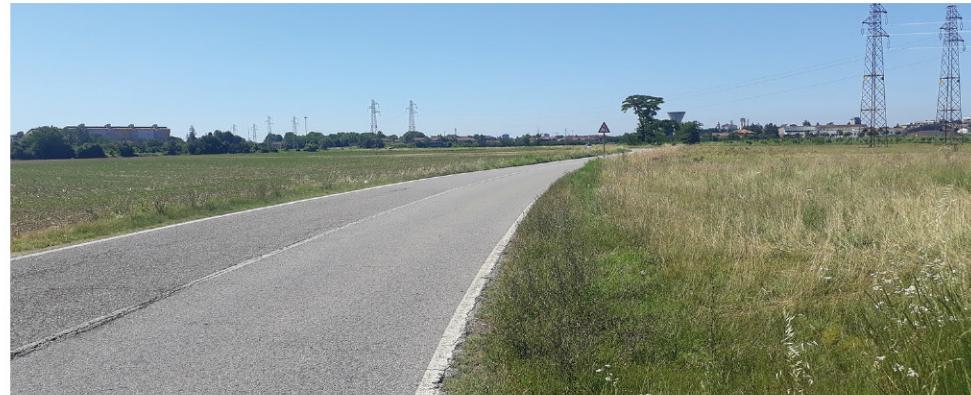
Foto dello stato di fatto

- **quartiere:** Godia-Beivars
- **lunghezza:** 290 m
- **contesto:** Zona campestre
 - zona 30: No
 - sistemi di rallentamento veicolare: No
- **caratteristiche infrastrutturali strada**
 - verso: Doppio senso di marcia
 - fondo: Asfalto
- **densità di incidenti:** Nulla
- **confitti**
 - densità conflitti laterali (accessi): Nulla
 - conflitti trasversali (intersezioni): 0

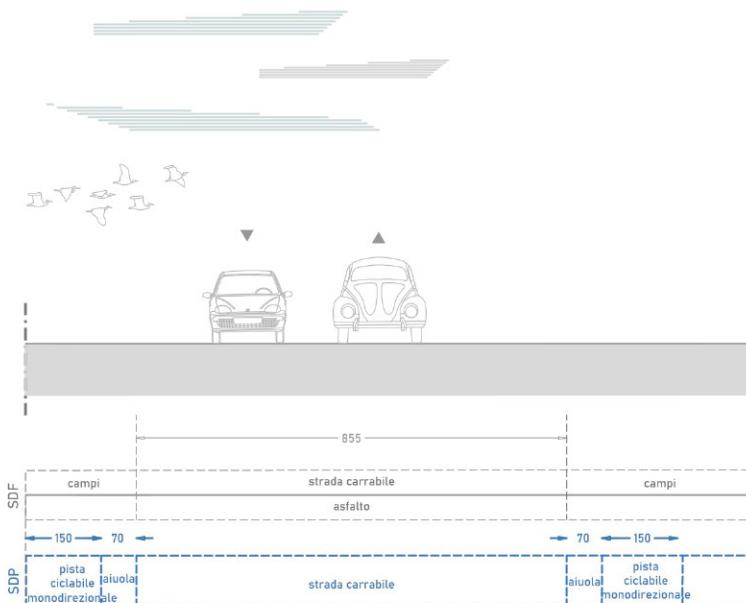
Sezione tipologica

- **caratteristiche infrastrutturali nuovo intervento**
 - **tipologia:** Due piste ciclabili monodirezionali (separazione fisica)

NOTE: Per la realizzazione della pista ciclabile e' necessario espropriare una fascia di terreno.
